RAPPORTO D'INCHIESTA

**INCONVENIENTE GRAVE
occorso all'aeromobile
MD-82 marche I-DACY,
aeroporto di Fiumicino (Roma),
9 maggio 2009**

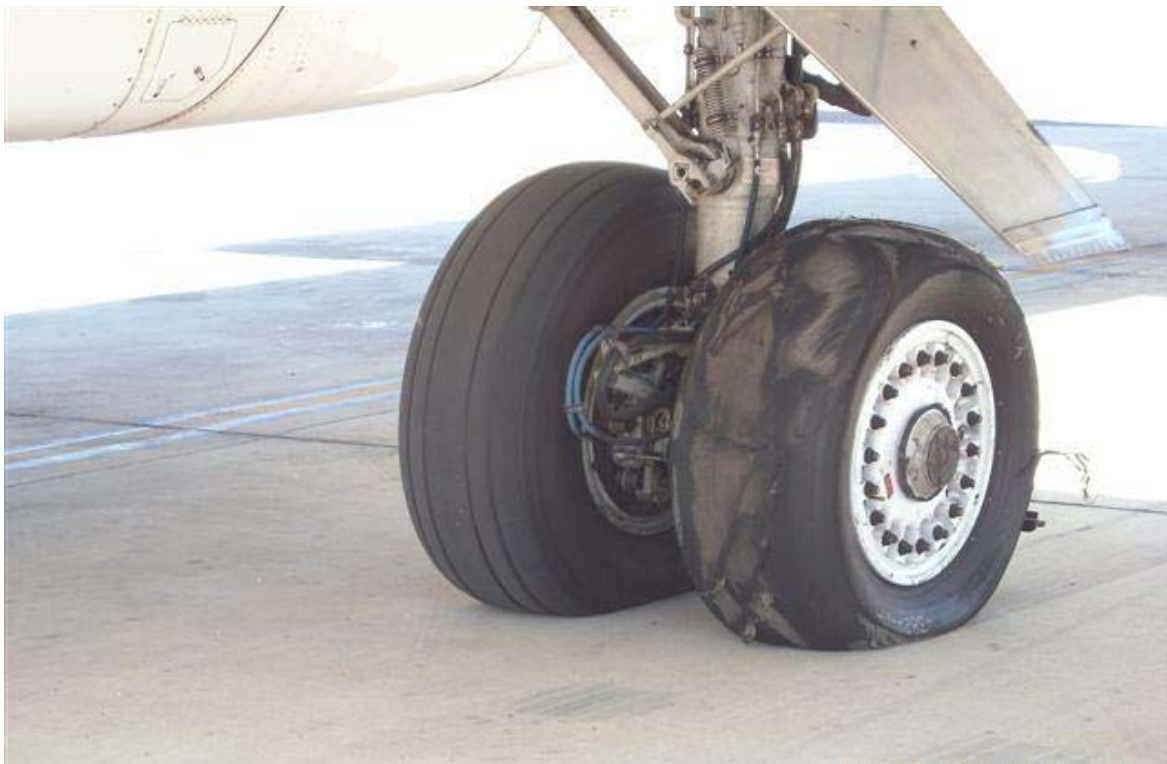
Foto 2: ruota numero 1 carrello sinistro, dopo l'evento.

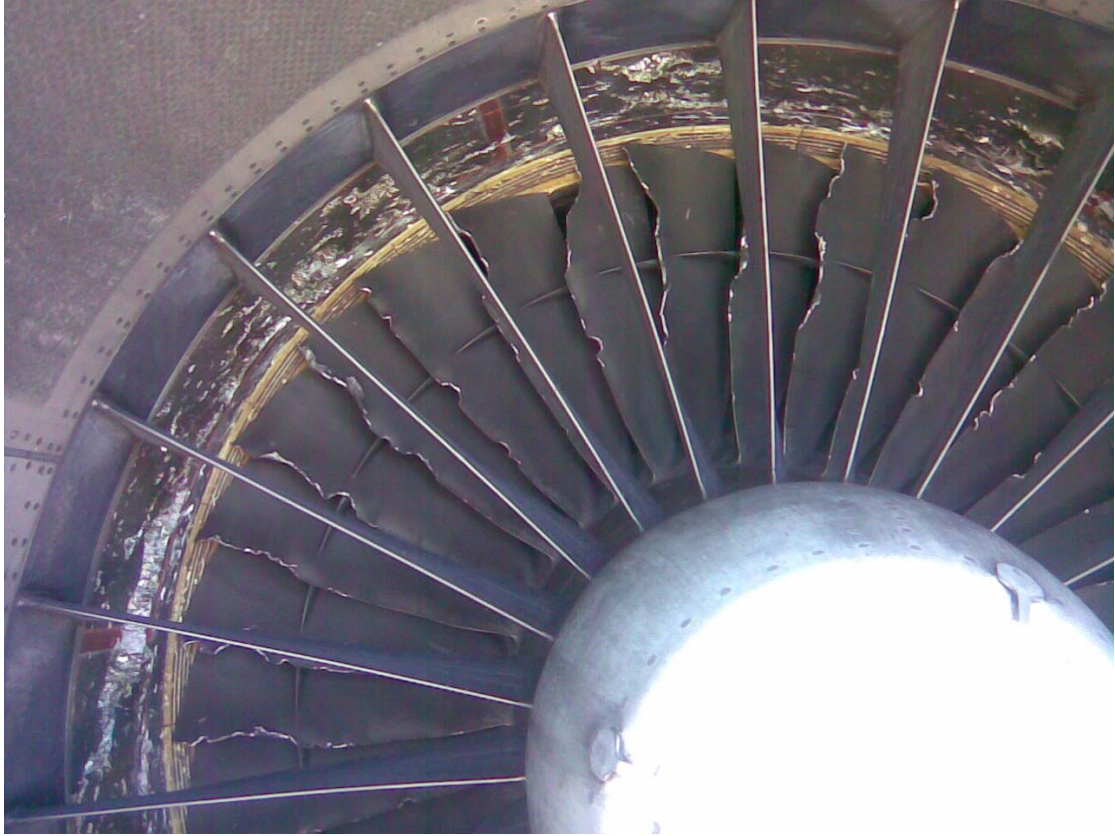
Il motore sinistro ha riportato diversi danni, visibili anche dall'esterno, ed è stato sostituito in sede di manutenzione (foto 5 e 6 in Allegato "A"). Sono inoltre emersi diversi danni da impatto sul ventre della semiala sinistra (in zona posteriore al carrello principale), sulla presa d'aria del motore sinistro e sulla "cappottatura" dello stesso (foto 3 e 4 in Allegato "A"). Sono state sostituite inoltre le due ruote del carrello principale sinistro, la numero 1 (foto 7 in Allegato "A") per i danneggiamenti subiti, la numero 2 come previsto dal Manuale di manutenzione a causa del superamento dei limiti di peso massimi ammissibili cui è stata sottoposta (a causa del totale sgonfiamento della ruota numero 1 adiacente).

Il motore sinistro presentava una serie di danneggiamenti sul primo stadio del compressore, scaturiti dall'ingestione delle parti di pneumatico distaccatesi durante la fase di decollo (foto 5 e 6 in Allegato "A").

L'avaria al motore sinistro, sia dal punto di vista dei danneggiamenti sia da quanto emerso dai dati FDR, risulta compatibile con l'ingestione di FOD esterno (proveniente dal pneumatico).

Foto 5: danneggiamenti primo stadio rotorico compressore motore sinistro.

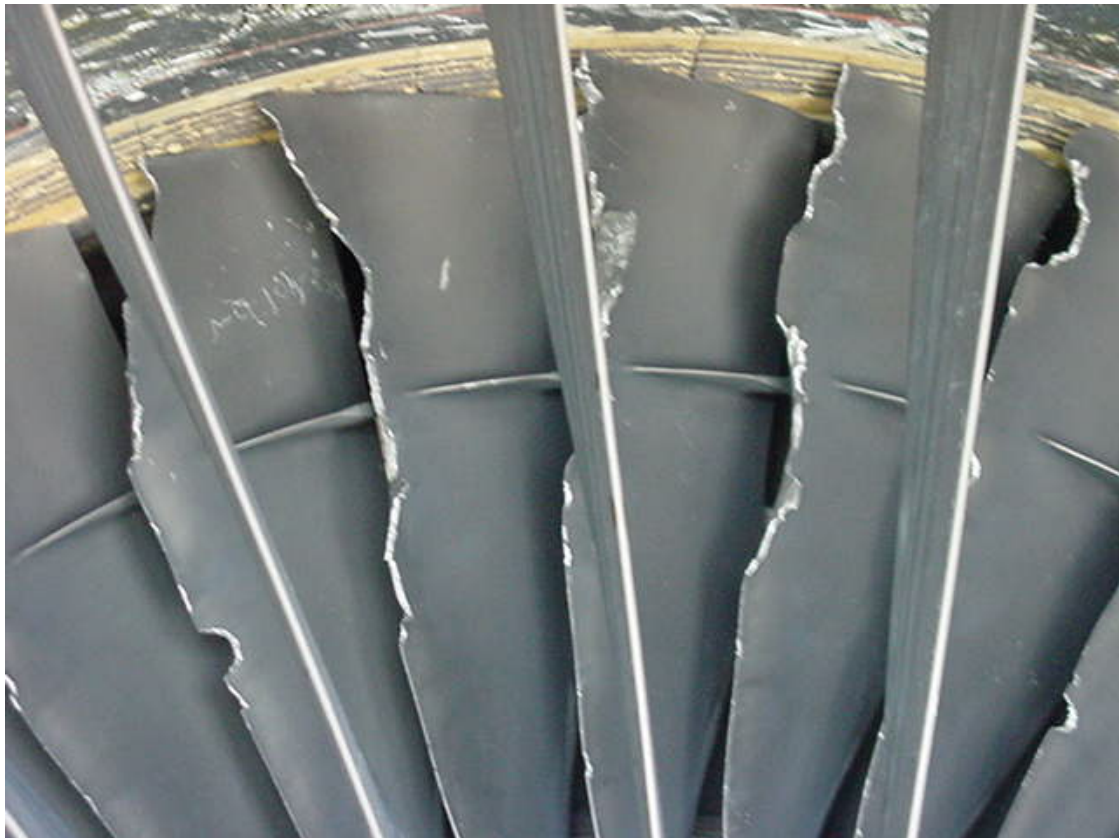
Foto 6: particolare danneggiamenti primo stadio rotorico compressore motore sinistro.

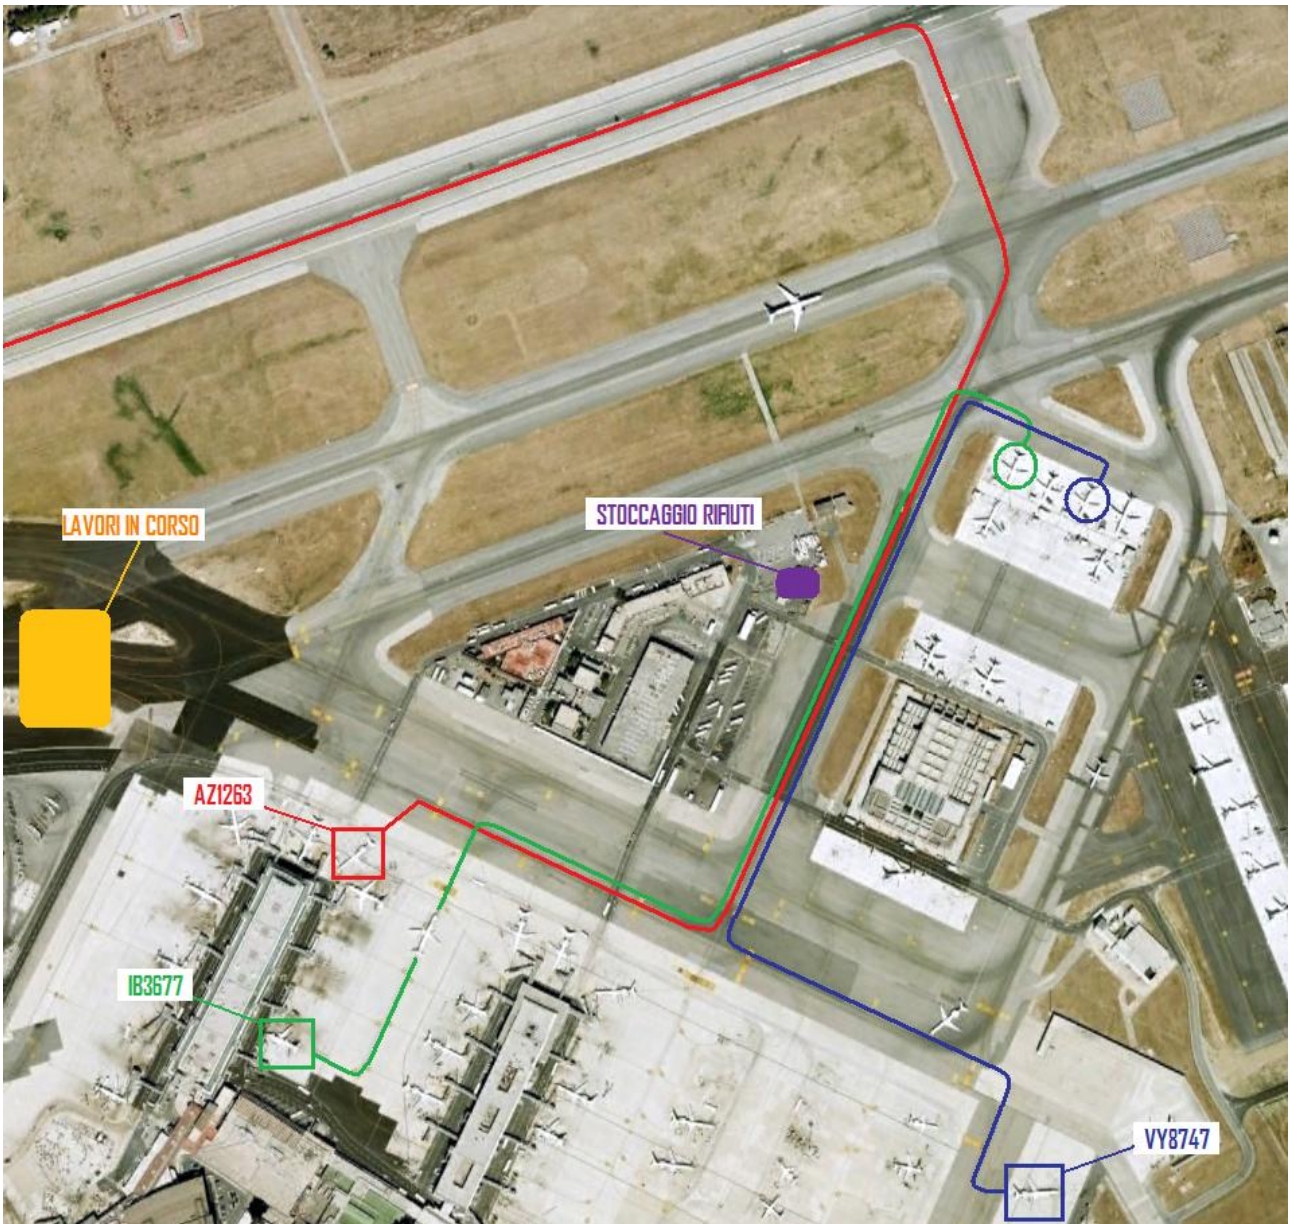
Nel periodo in cui è avvenuto l'inconveniente grave in esame, erano in atto sullo scalo romano dei lavori di ripristino sulla via di rullaggio "R", tra la via di rullaggio "CR" (inclusa) e "H" (esclusa), che era quindi chiusa alle operazioni (piantina 1 in Allegato "B").

In aggiunta, si rileva che la via di rullaggio "NG" corre a lato della zona aeroportuale identificata quale "discarica aeroportuale" (sita ad Est della stessa, piantina 1 in Allegato "B"). Essa è quindi attraversata dai mezzi aeroportuali diretti verso tale sito con i relativi carichi, utilizzando i due attraversamenti carrabili ivi presenti.

Piantina 1: rullaggio aeromobili interessati dalle forature della ruota numero 1 carrello sinistro.
