INFORME FINAL
Caso 013-09 N-878EE,
Enstron E480B, El Seybo,
República Dominicana.

El día 28 de Mayo del 2009, siendo aproximadamente las 10:40 A.M., la aeronave matricula N 878 EE, un Helicóptero, marca ENSTRON **modelo E480B**, **número de serie 5122**, propiedad de AeroInter Corp., resultó accidentada luego de precipitarse en las inmediaciones del Batey La Altagracia, Provincia Santa Cruz del Seybo. En el evento el piloto, único tripulante abordo falleció y la aeronave resultó totalmente destruida, producto del impacto contra el terreno y del incendio post-impacto.

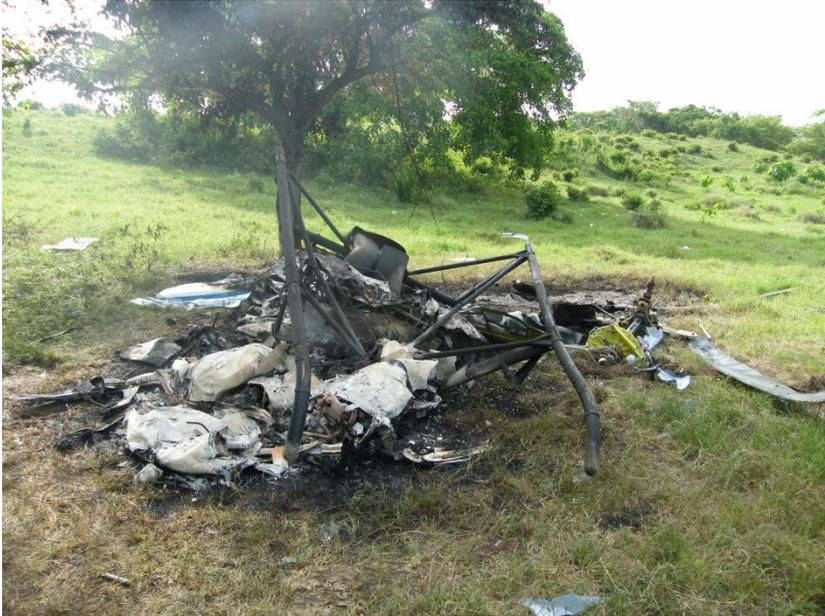
Restos de la aeronave.
Nótese el grado de
destrucción producto
del fuego pots-impacto.

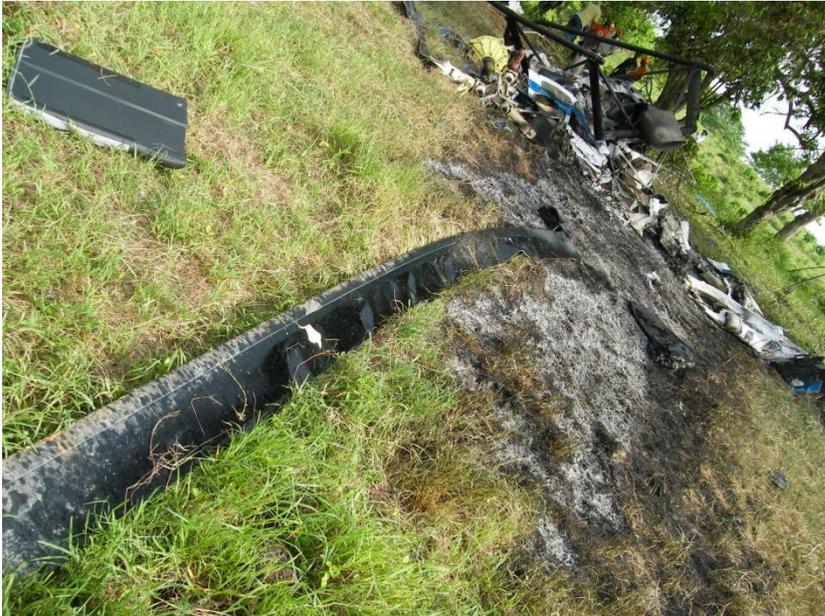
Pala del rotor principal,
la cual impactó el
terreno de forma
longitudinal,
evidenciando un
impacto vertical y
con potencia.

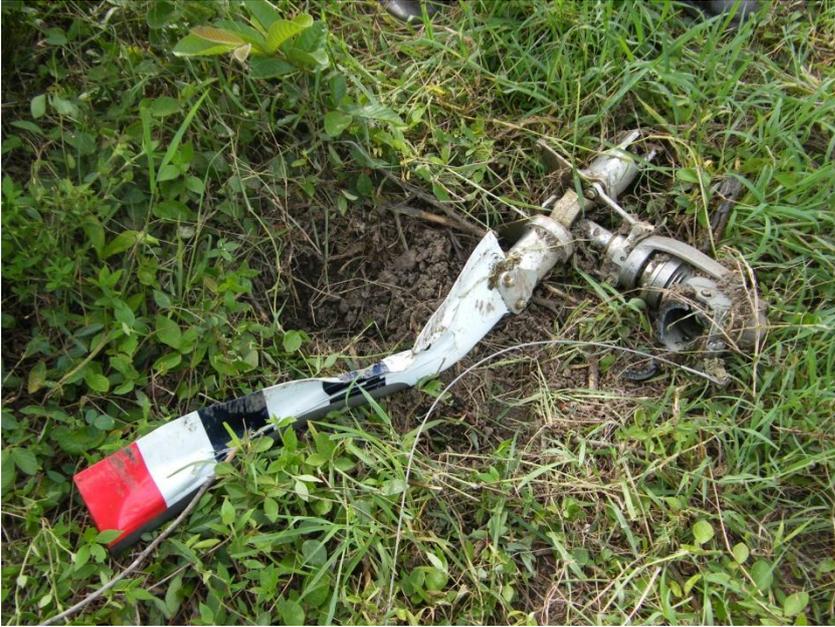
Rotor trasero, evidencia de que su separación se produjo producto del impacto, y que el mismo operaba apropiadamente.

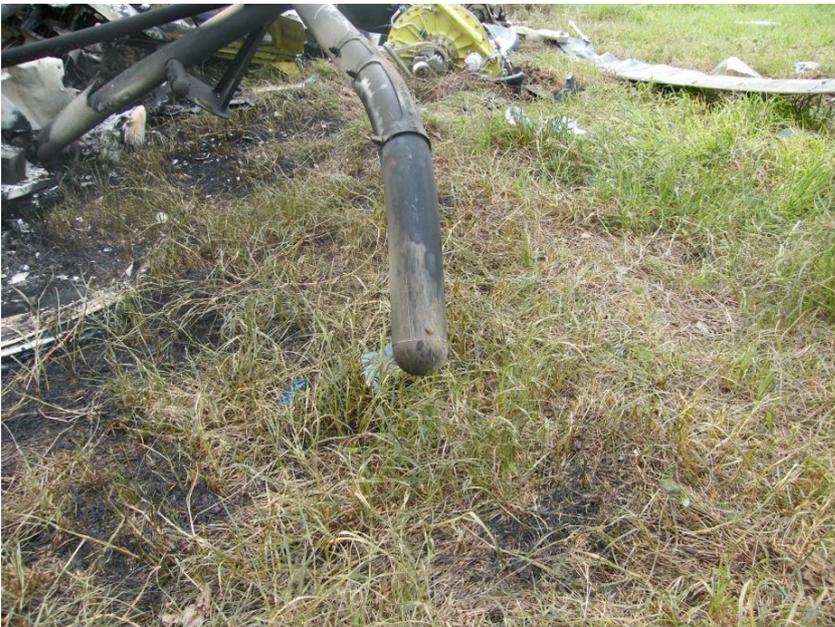
Esquí derecho del tren de aterrizaje, nótese la evidencia de su penetración en el terreno, marcada por el barro.

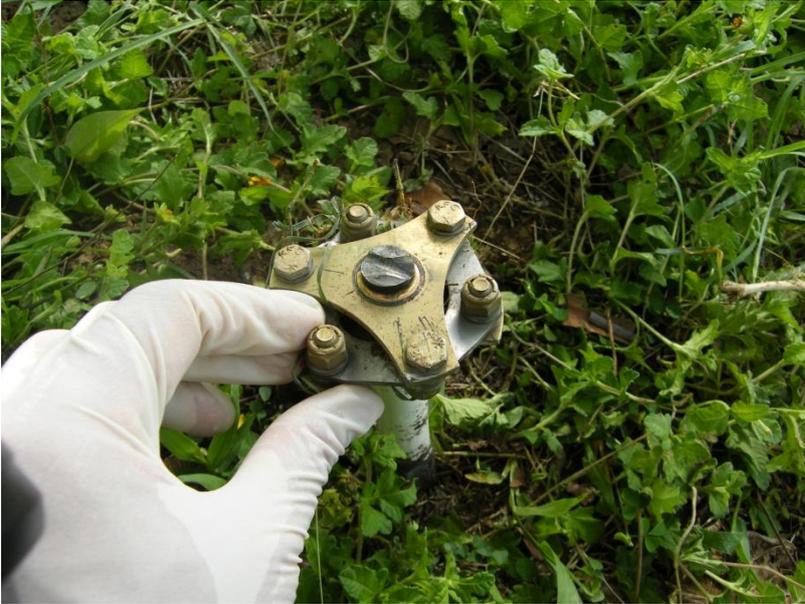
Unión de segmentos del eje longitudinal del rotor trasero.
Nótese la rotura de dicho eje por cizallamiento.

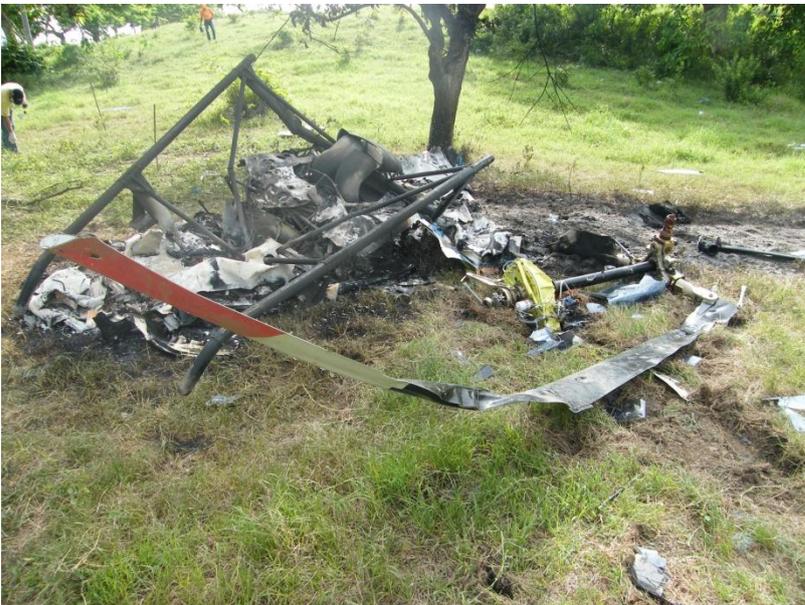
Nótese los restos principales de la aeronave destruida, producto del impacto contra el terreno y el incendio post-impacto.

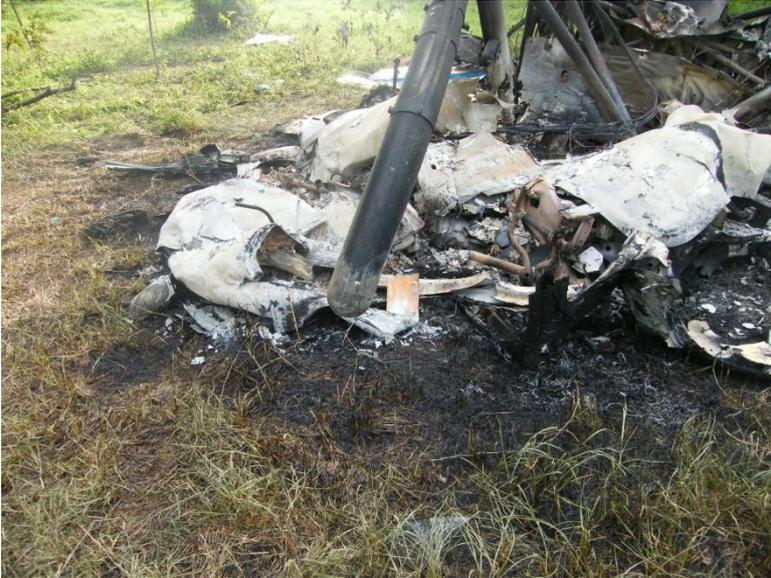
Esquí izquierdo del tren de aterrizaje, nótese la evidencia de su penetración en el terreno, marcada por el barro.
