# **RELAZIONE D'INCHIESTA**

**INCIDENTE**  
**occorso all'aeromobile**  
**RF 4D marche di identificazione D-KIRE,**  
**in località Passo del Rombo (BZ),**  
**31 luglio 2009**

### **aeromobile RF 4D marche D-KIRE**

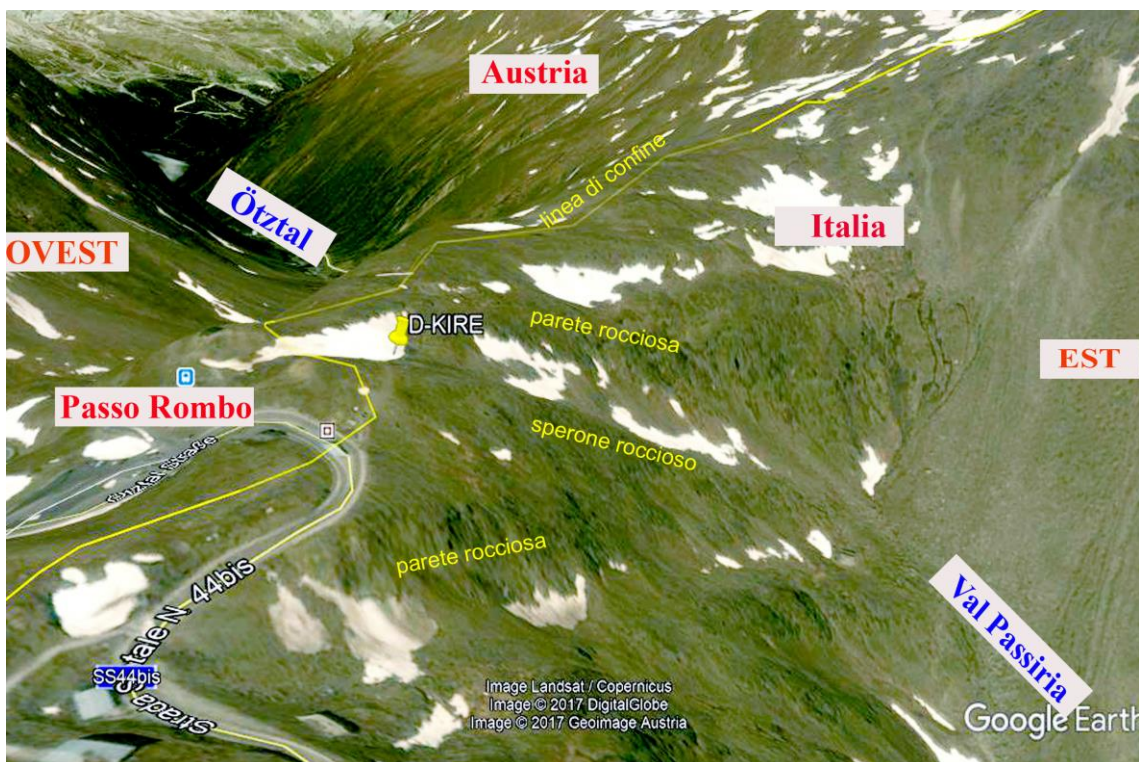
Il luogo dell'incidente è situato sul versante Est della cresta montuosa che costituisce anche il lato Ovest della Val Passiria. Il versante è caratterizzato da pendii quasi verticali, con speroni sporgenti dalle pareti rocciose e tali da formare canaloni con dossi e terrazzamenti naturali a picco sulla vallata (figura 2 e foto 1 in allegato "A").

Figura 2: vista del luogo dell'incidente e del punto di impatto.

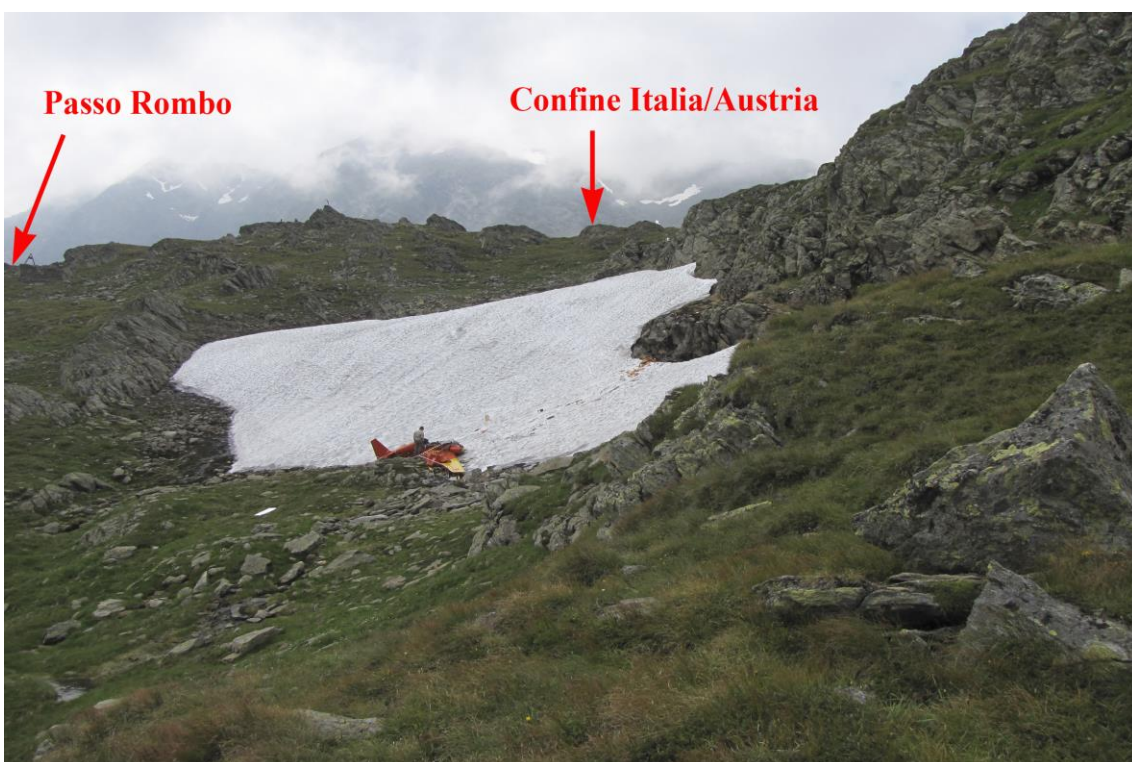
Dalla strada statale SS44bis, in prossimità del suo punto più elevato alla quota di 2481 m (8139 piedi), si dirama, verso Nord, un canalone naturale, che, incanalato tra due dossi naturali, sfocia più in basso su di un piccolo terrazzamento naturale formato da uno sperone roccioso sporgente dalla parete, alla quota di 2460 m (8070 piedi). Il terrazzamento costituisce anche la base di appoggio di una larga chiazza di ghiaccio ancorato alla parete Est della cresta rocciosa (foto 2 in allegato "A").

Foto 2: vista verso Ovest del luogo dell'incidente e del relitto.

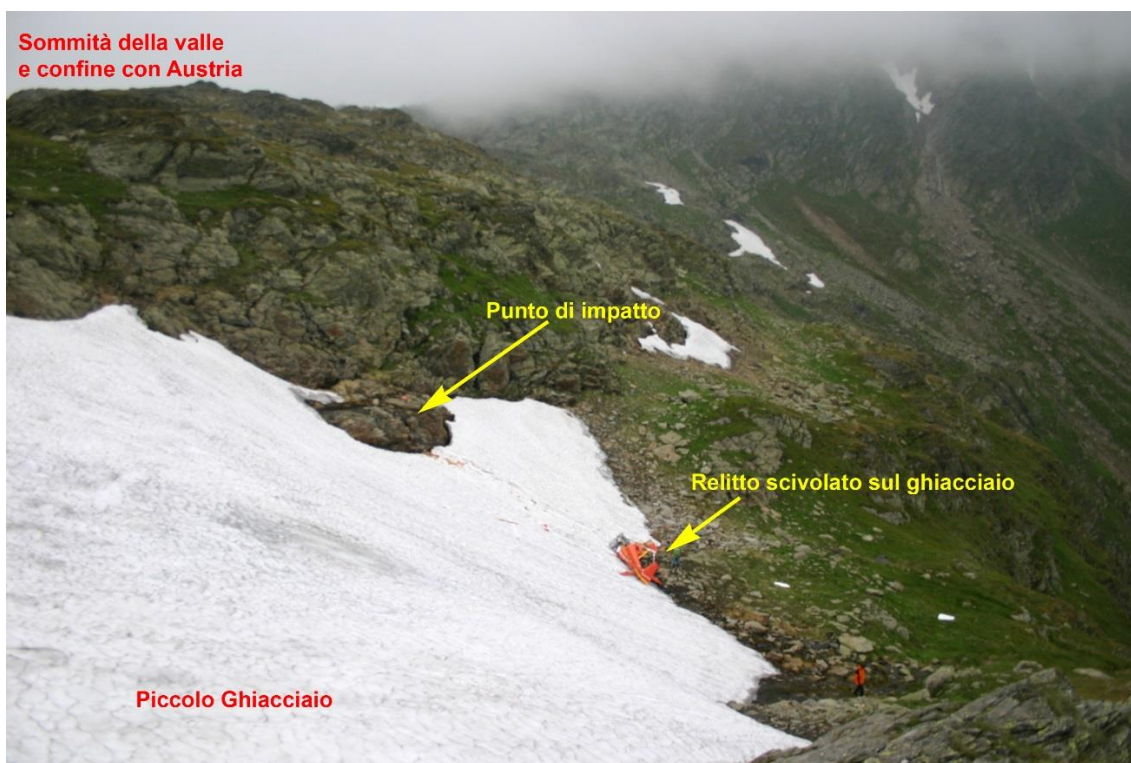
A circa metà altezza della chiazza di ghiaccio, alla quota di 2468 m (8097 piedi), emerge una grossa roccia sporgente contro cui è avvenuto l'impatto del motoalante (foto 3 in allegato "A").

Foto 3: vista del punto di impatto e posizione del relitto.

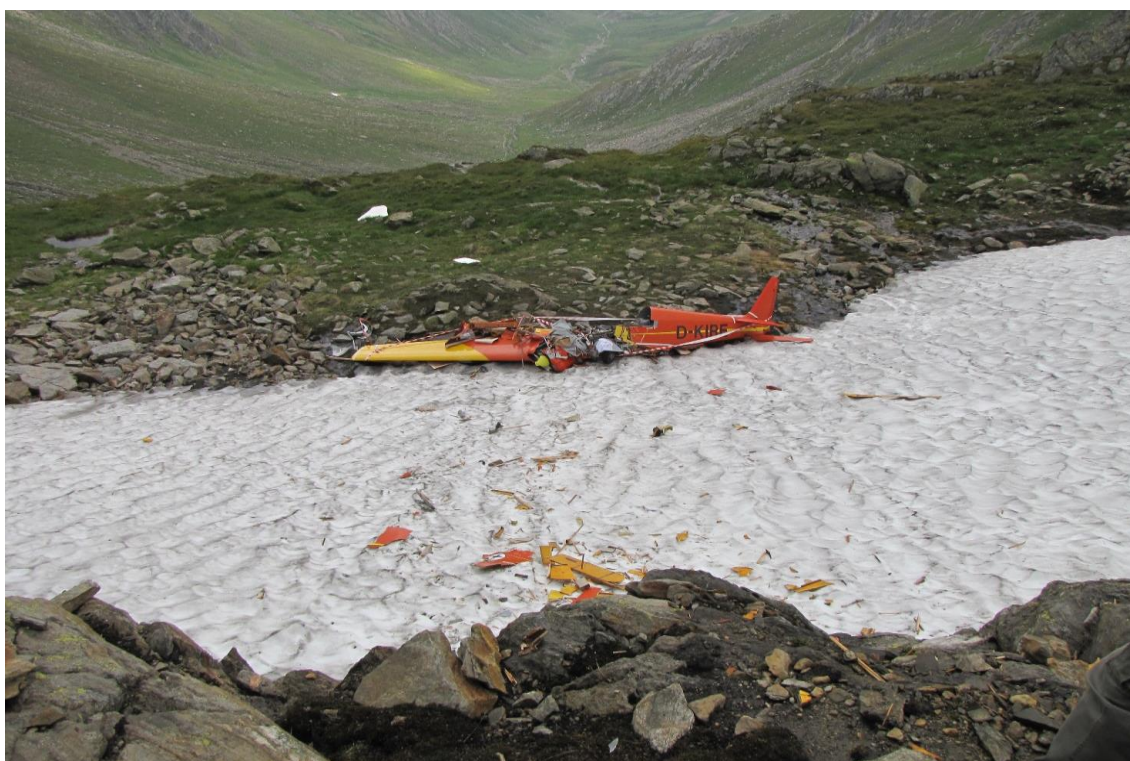
Dopo l'impatto il relitto del motoalante è scivolato sulla superficie del piccolo ghiacciaio, che presentava una pendenza di circa 45°, per arrestarsi definitivamente contro una roccia del piccolo terrazzamento naturale (foto 4 in allegato "A").

Foto 4: tratto di scivolata del relitto dopo l'impatto.

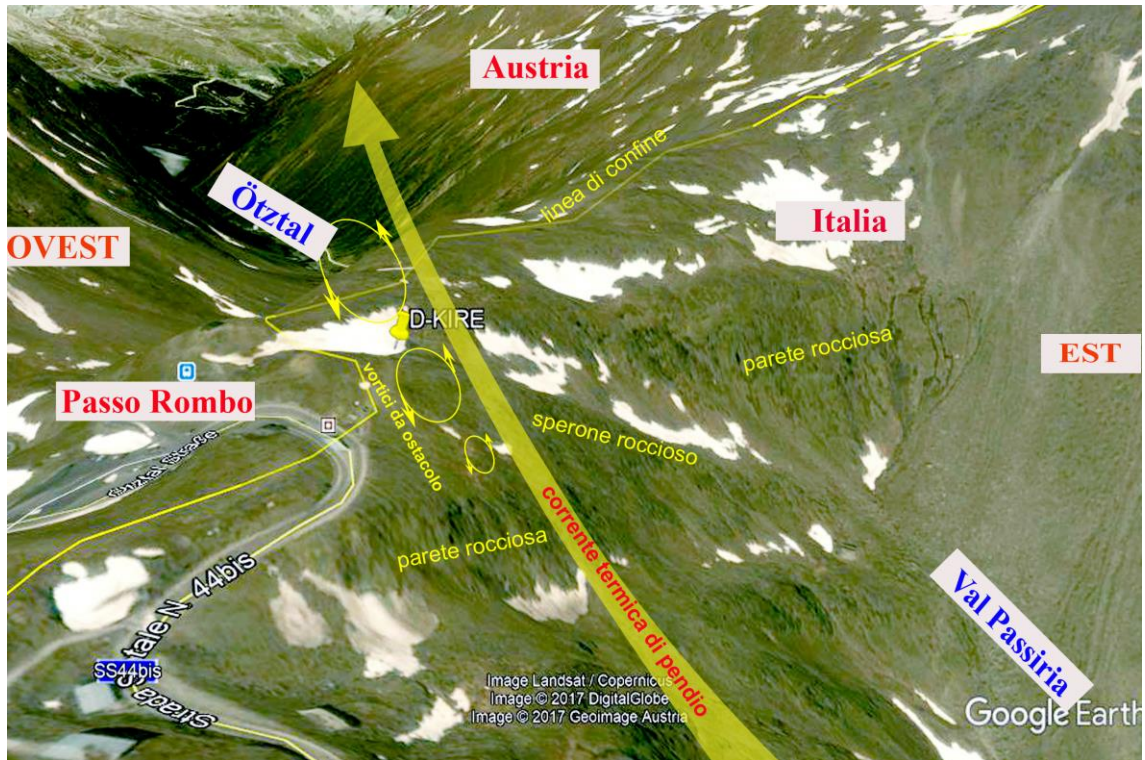
Durante la risalita dei pendii e delle pareti rocciose le correnti termiche di pendio incontrano gli ostacoli naturali costituiti dalle irregolarità orografiche, per cui, sui relativi lati sottovento, possono generarsi condizioni di forte turbolenza dinamica con innesco di robusti flussi vorticosi denominati "vortici da ostacolo" (figura 10 in allegato "A").

Più elevata è la velocità della corrente termica di pendio maggiore sarà la intensità di tali vortici, e di conseguenza anche la distanza dall'ostacolo entro cui essi possono esercitare la loro influenza negativa sul regolare svolgimento di un volo condotto in prossimità di tali zone.

Figura 10: ipotizzabili vortici da ostacolo in presenza di correnti termiche di pendio.

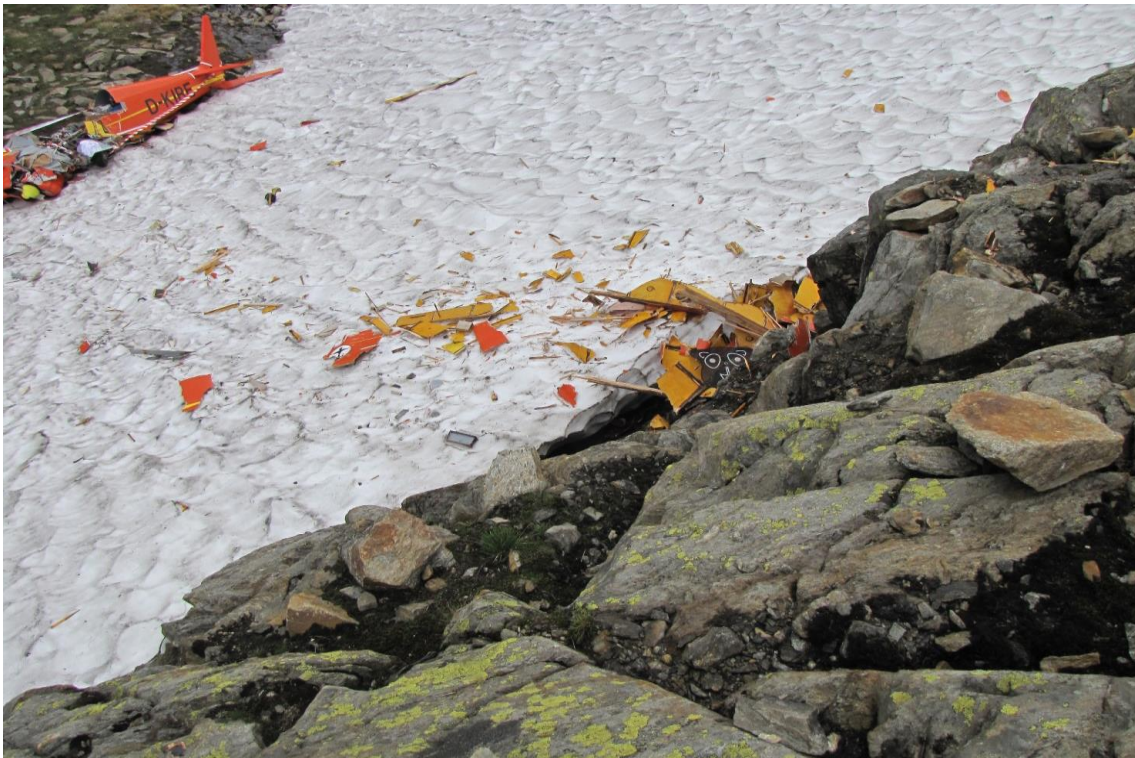
Frammenti della semiala sinistra e del relativo longherone risultavano distribuiti lungo tutto il tratto di scivolata, dallo sperone roccioso fino al punto di arresto del relitto (foto 7 in allegato "A").

Foto 7: dettaglio della roccia di impatto e rottami della semiala sinistra.

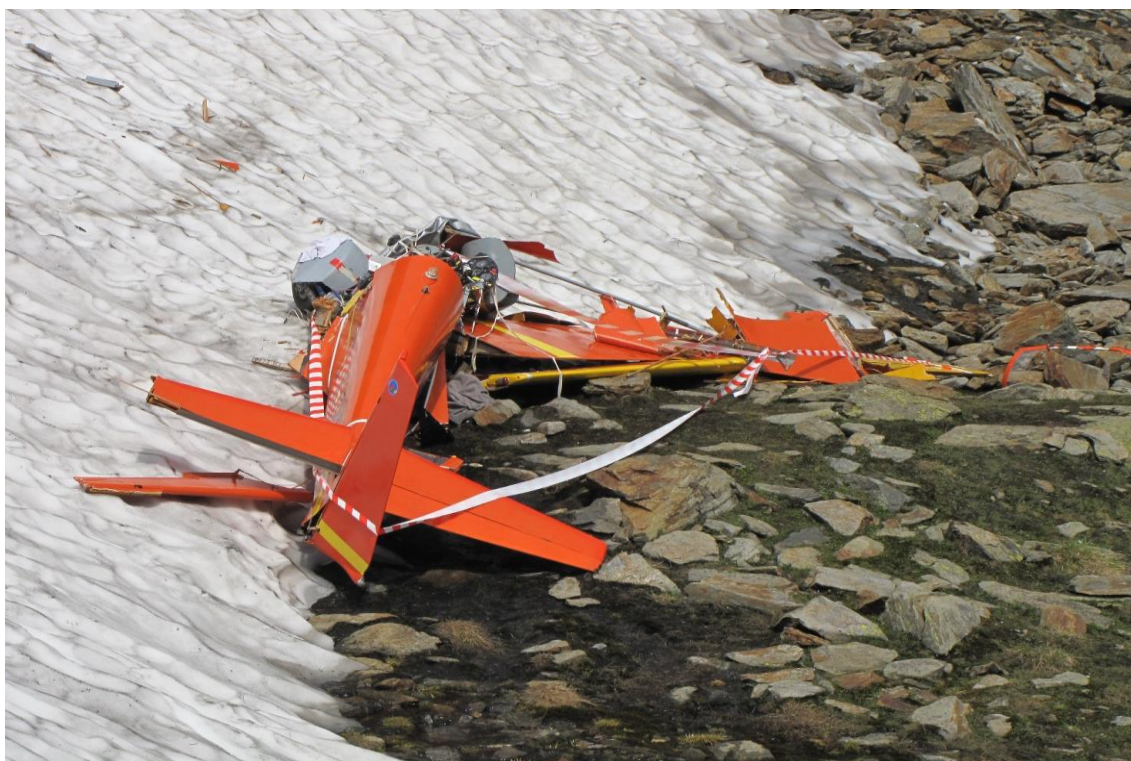
La fusoliera e i piani di coda si presentavano pressoché integri; la semiala destra, ancora vincolata al pianetto centrale di collegamento alla fusoliera, risultava distaccata e ruotata di circa 50° in avanti rispetto all'asse trasversale della fusoliera stessa (foto 8 in allegato "A")

Foto 8: stato e condizioni del relitto dopo l'impatto.

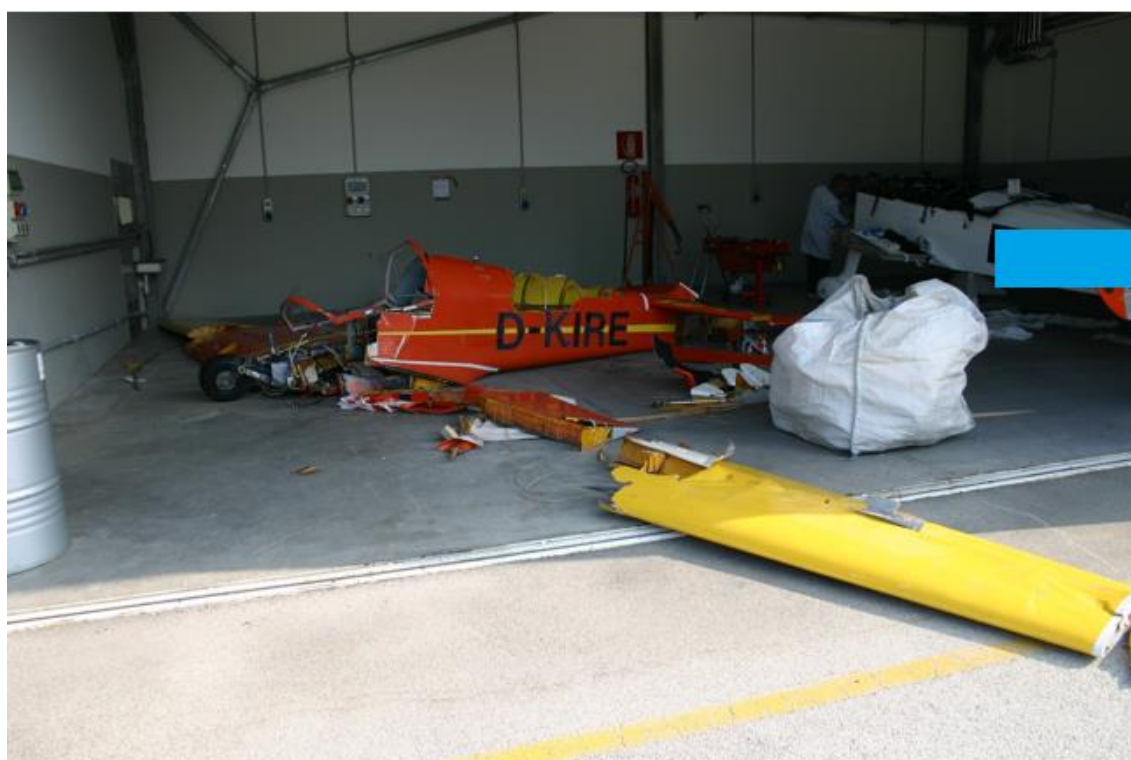
Il relitto è stato successivamente depositato in un hangar sull'aeroporto di Bolzano, dove si è proceduto, durante il secondo sopralluogo operativo effettuato dall'ANSV, alla ricostruzione della sagoma dell'aeromobile, disponendo i rottami recuperati secondo la loro disposizione originaria (foto 9 in allegato "A").

Foto 9: ricostruzione del D-KIRE in un hangar sull'aeroporto di Bolzano.

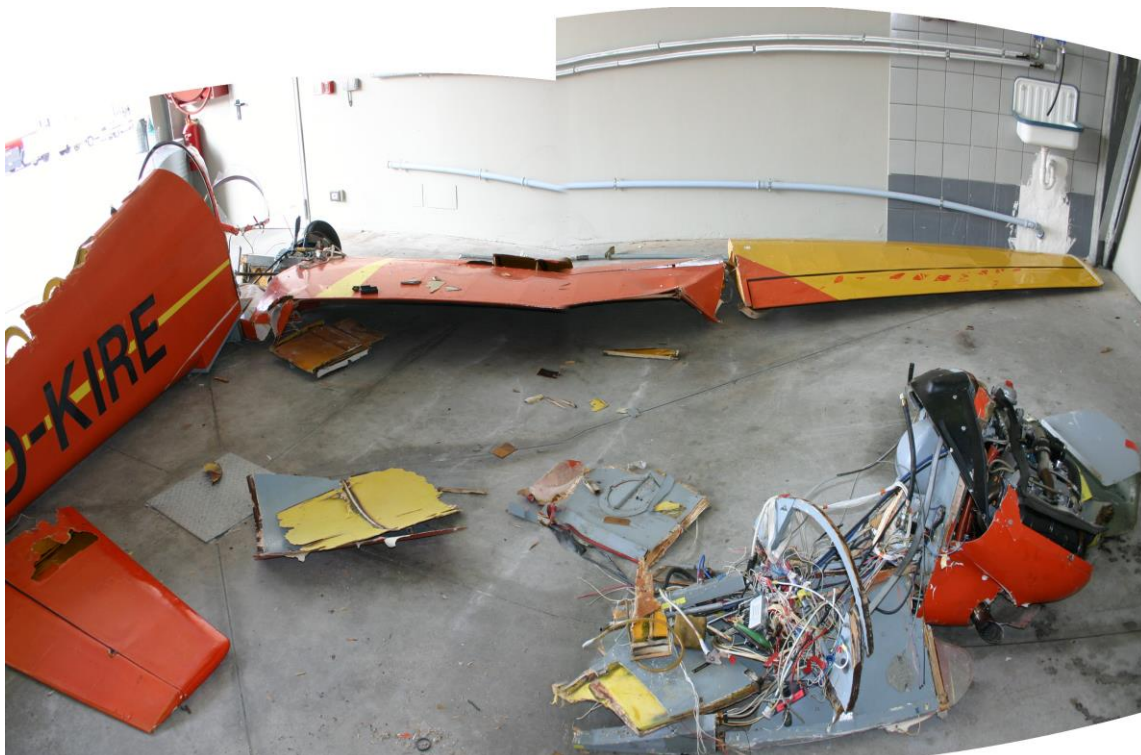
La semiala destra risultava essere pressoché integra ed ancora vincolata al pianetto centrale della fusoliera (foto 10 in allegato "A").

Foto 10: vista semiala destra.

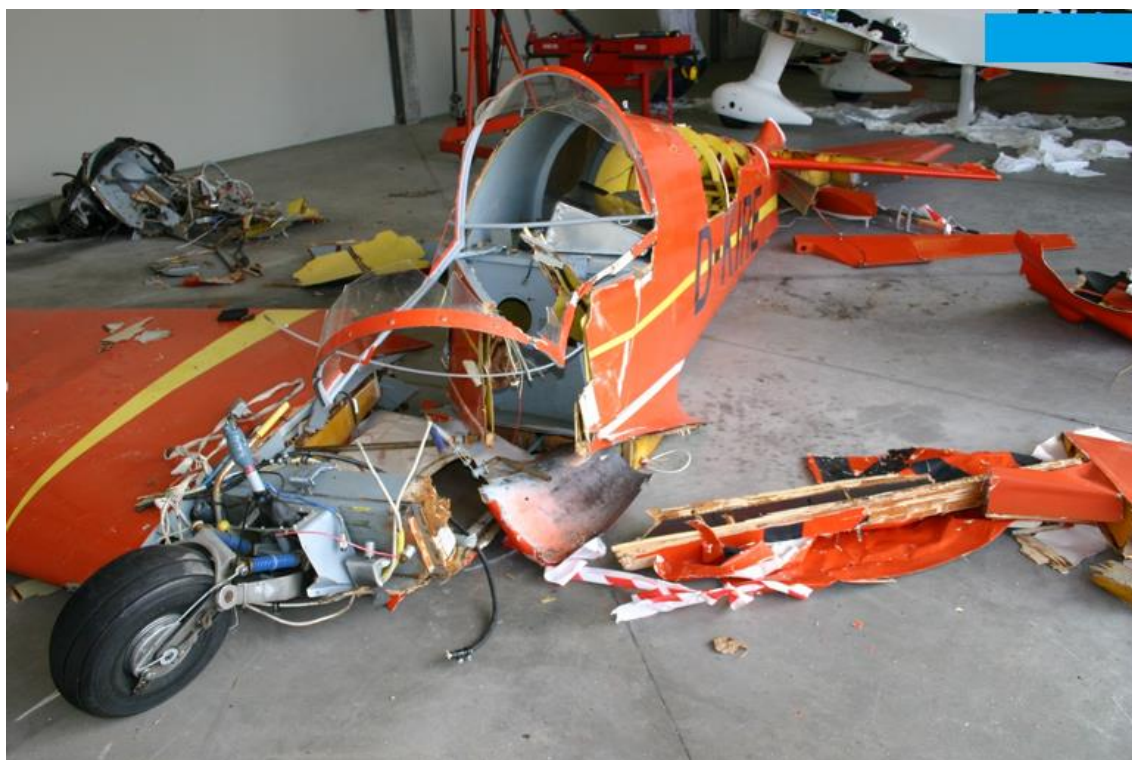
Il pianetto centrale, con ancora vincolata la semiala destra, risultava separato dal resto della struttura di fusoliera (foto 11 in allegato "A").

La semiala sinistra risultava distaccata dal pianetto centrale per rottura e sbriciolamento del longherone principale e delle strutture ad esso collegate in prossimità della radice fino all'alettone sinistro (foto 11 e 12 in allegato "A").

Foto 11: dettaglio del pianetto di collegamento semiali e della radice della semiala sinistra.

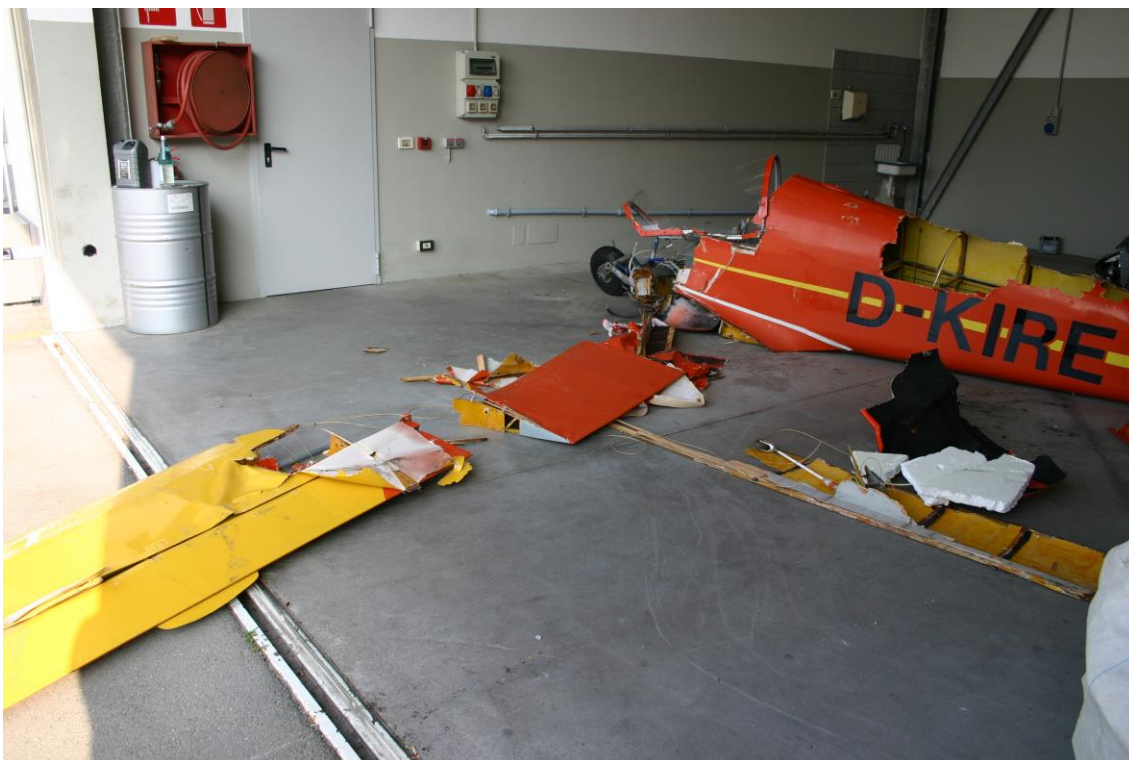
Foto 12: vista semiala sinistra.

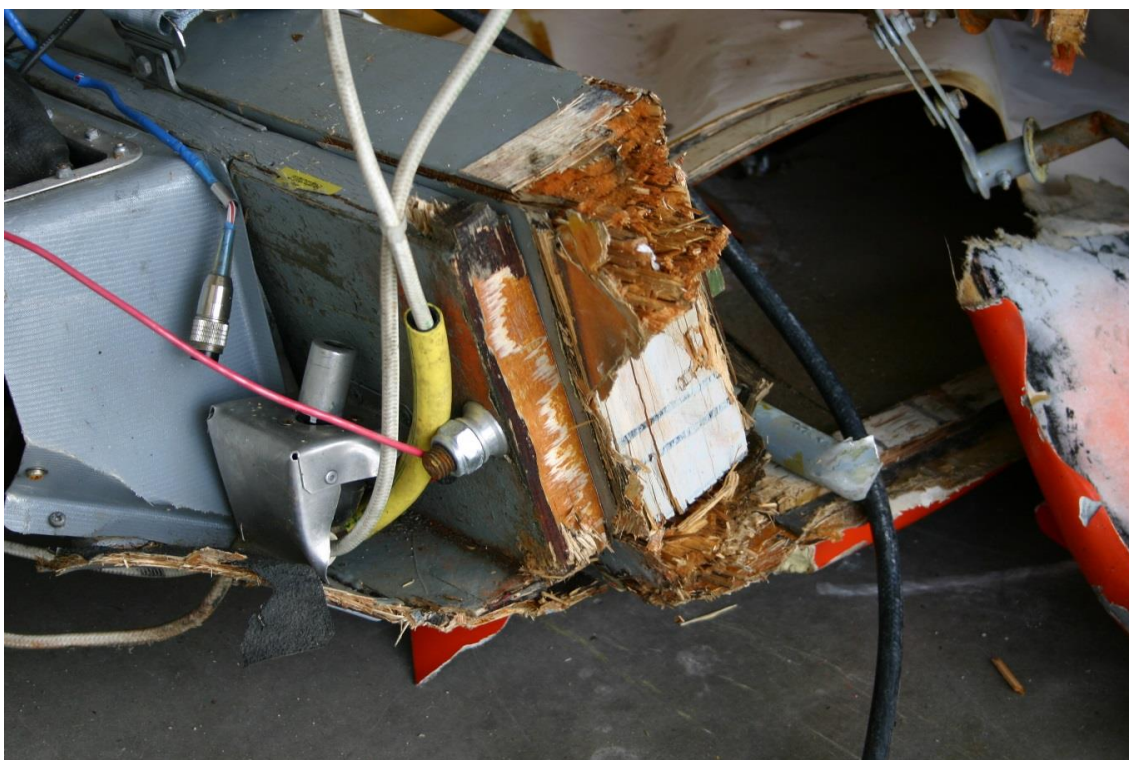
Il longherone della semiala sinistra si è distaccato dal pianetto centrale di collegamento in prossimità del suo punto di innesto con lo stesso. La sezione di rottura si presentava alquanto netta, con fibre lignee orientate verso l'indietro rispetto all'asse longitudinale dell'aeromobile (foto 13 in allegato "A"). Tali caratteristiche, unitamente allo

sbriciolamento totale della radice della semiala sinistra, attestano una rottura di tipo dinamica per un urto violento contro un corpo duro e consistente.

Foto 13: dettaglio della sezione di rottura del longherone semiala sinistra.

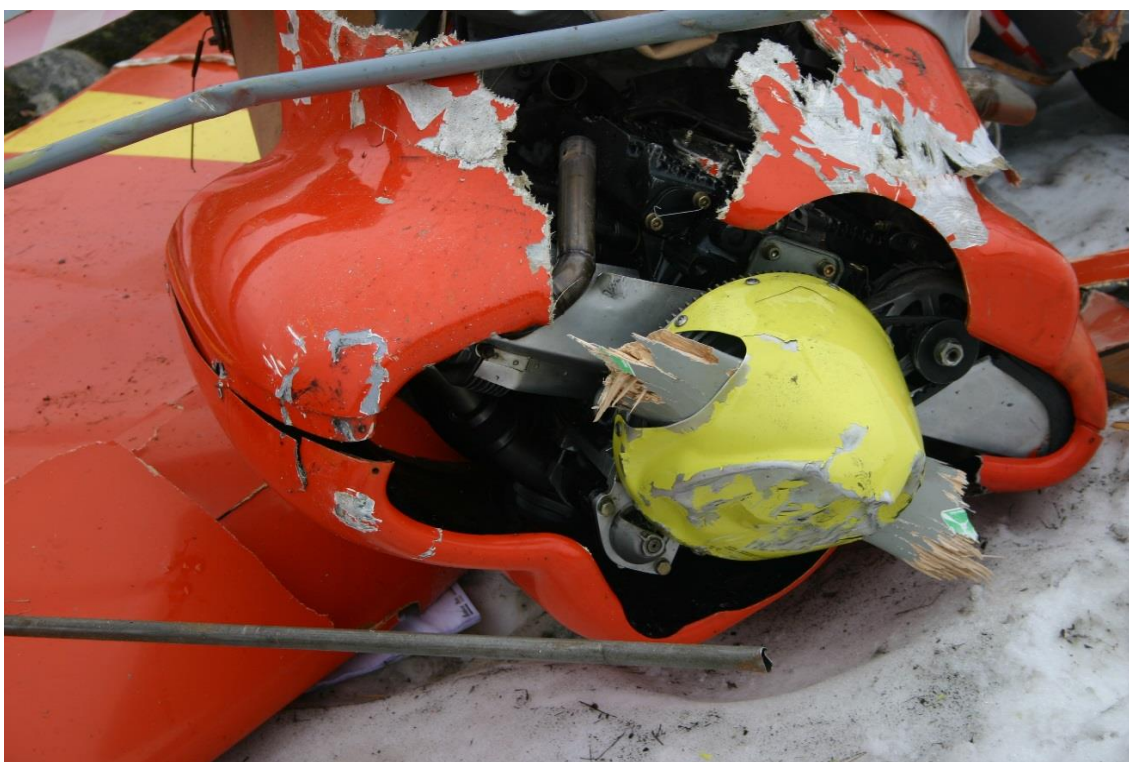
Le pale dell'elica in legno si presentavano tranciate alla radice, ad una distanza pressoché identica rispetto al centro di rotazione del mozzo (foto 14 in allegato "A"). Tale caratteristica, la conformazione netta delle sezioni di rottura e l'orientamento delle fibre lignee in senso contrario rispetto a quello di rotazione attestano che la rottura delle pale è avvenuta in maniera dinamica per urto contro un corpo duro mentre l'elica era in rotazione, con motore erogante potenza.

L'ogiva presentava una marcata deformazione da schiacciamento con abrasioni sulla lamiera in senso assiale. Le caratteristiche della suddetta deformazione attestano che essa è avvenuta con elica ferma per sfregamento da strisciata su di una superficie solida ed uniforme.

Le caratteristiche di tali danneggiamenti attestano che essi sono stati prodotti dallo scivolamento del relitto sul ghiaccio dopo l'impatto contro la roccia e con mozzo dell'elica non in rotazione.

Foto 14: rottura pale dell'elica e deformazione dell'ogiva.

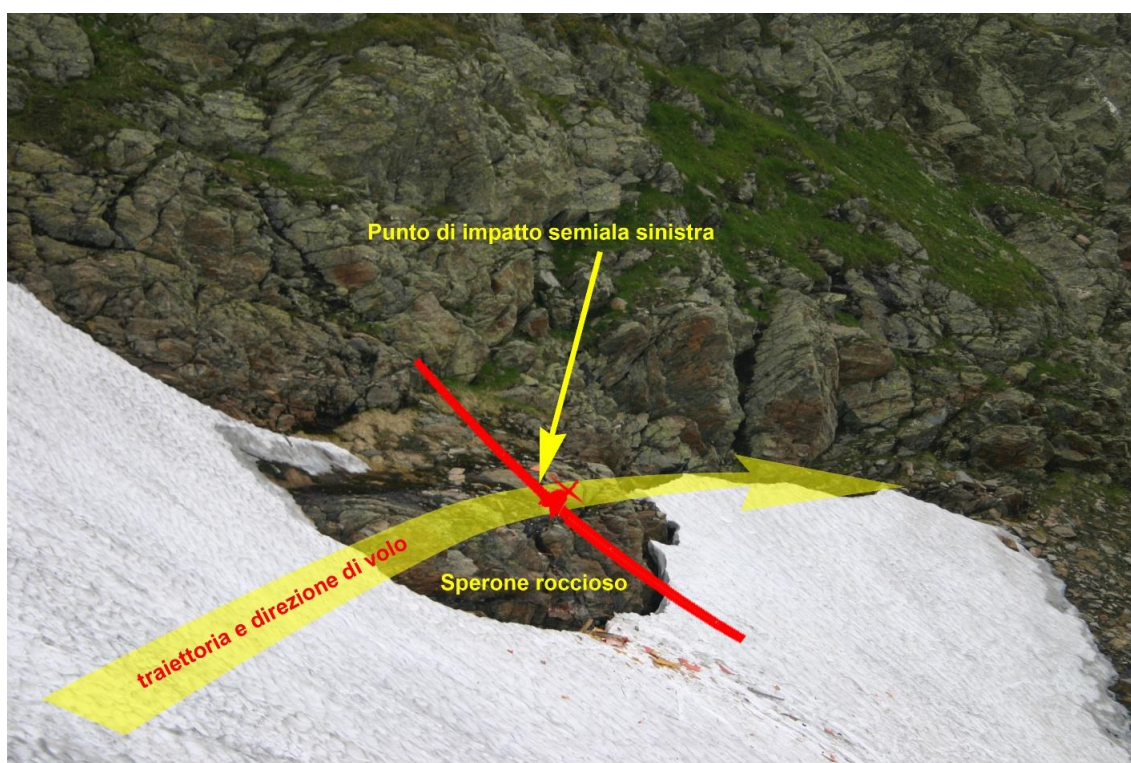
L'aeromobile ha urtato lo sperone roccioso sporgente da un piccolo ghiacciaio con la radice della semiala sinistra e la fiancata sinistra della cabina di pilotaggio.

Durante l'impatto l'aeromobile possedeva una inclinazione laterale a destra di oltre 45°, con le semiali pressoché parallele al pendio del ghiacciaio stesso (figura 11 in allegato "A").

Figura 11: sperone roccioso e ricostruzione della dinamica di impatto.
