RELAZIONE D'INCHIESTA

**INCIDENTE OCCORSO ALL'AEROMOBILE
ASW 27-18E marche D-KGSA,
località Fiamignano (RI),
9 agosto 2009**

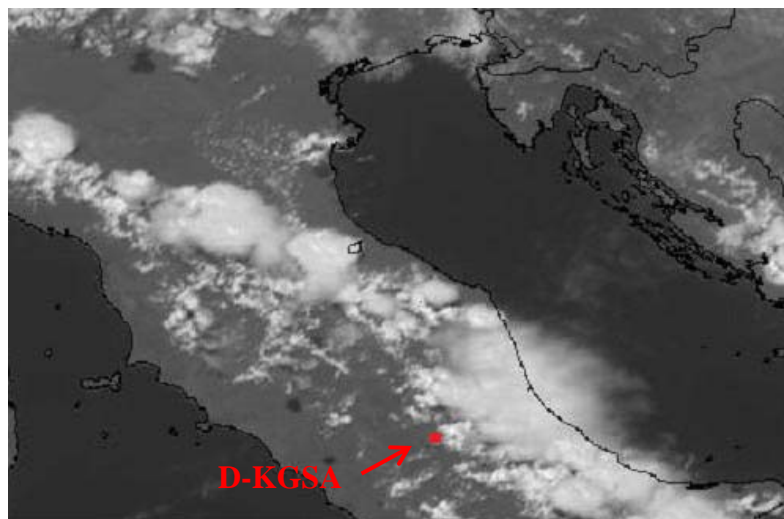
Foto n. 1: immagine satellitare ore 14.30 locali del 9.8.2009 indicante la posizione del relitto.

L'analisi dell'immagine satellitare scattata alle 14.30 locali del 9.8.2009 (foto n. 1), corrispondente ad ora e data dell'incidente, mostra che la posizione del relitto si trova proprio al confine della perturbazione in arrivo.

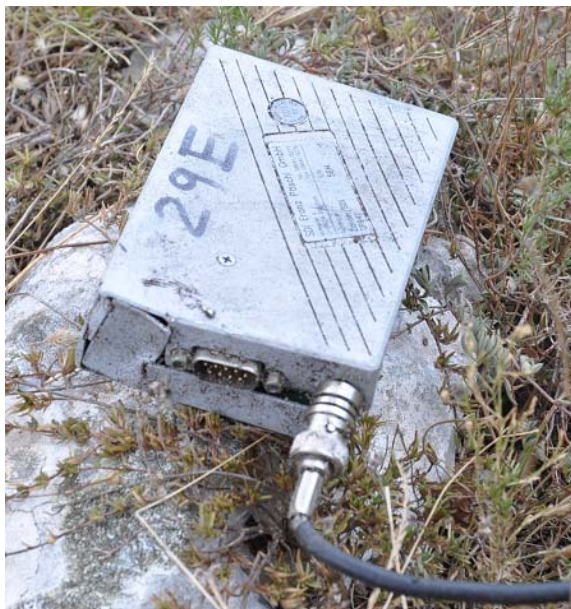
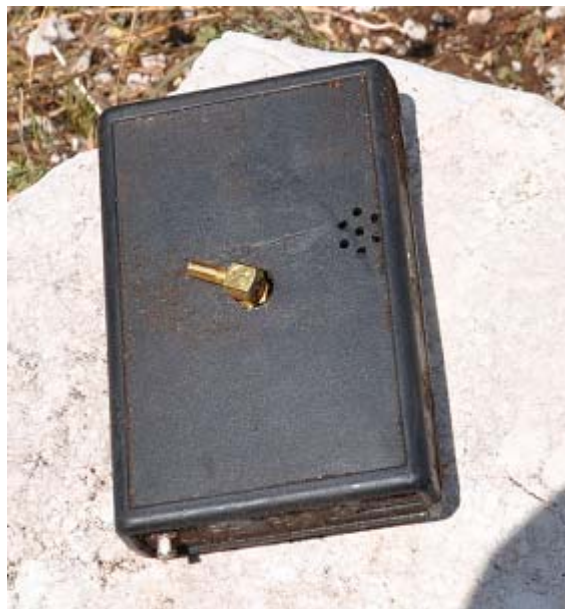
Entrambi gli apparati presentavano, al ritrovamento, segni di danneggiamenti da impatto. In particolare il Data Logger è stato ritrovato dall’investigatore ANSV sotto il terreno.

Foto n. 2: ZANDER Data Logger P/N GP941, S/N 5EH. Foto n. 3: FLARM P/N 231018-15000, S/N F79320.

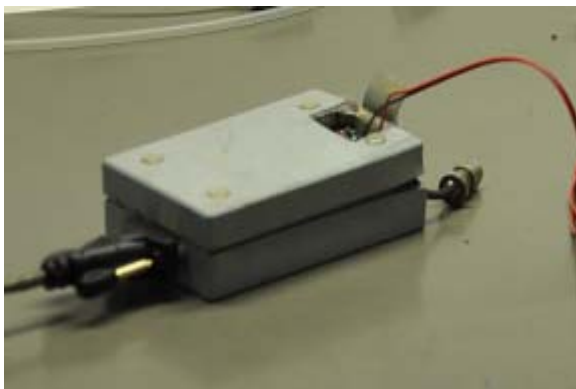
- tentativo di fornire energia al Logger attraverso una batteria esterna funzionante;
- accesso diretto al circuito della batteria dopo taglio dell'involucro metallico;
- identificazione del micro switch (P/N NAIS AV4444J) separato dal supporto, che dimostrava il suo intervento con l'avvenuta cancellazione della memoria. Infatti l'apparato è dotato di questo sistema di cancellazione della memoria per evitare la manomissione dei dati di gara, che interviene nel caso in cui si tenti di aprire l'involucro.

Foto n. 4: interventi di officina su apparato ZANDER.

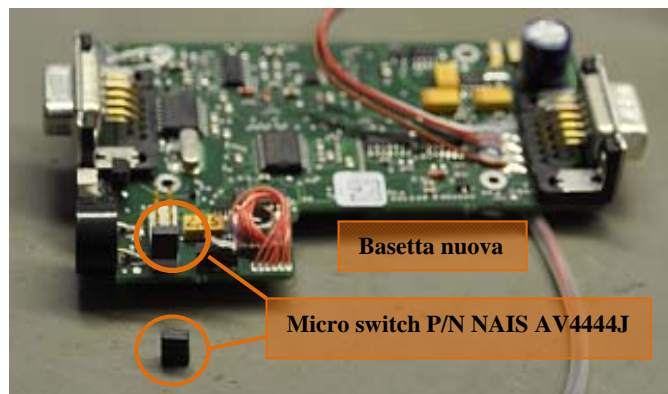
Foto n. 5: dettaglio micro switch P/N NAIS AV4444J.

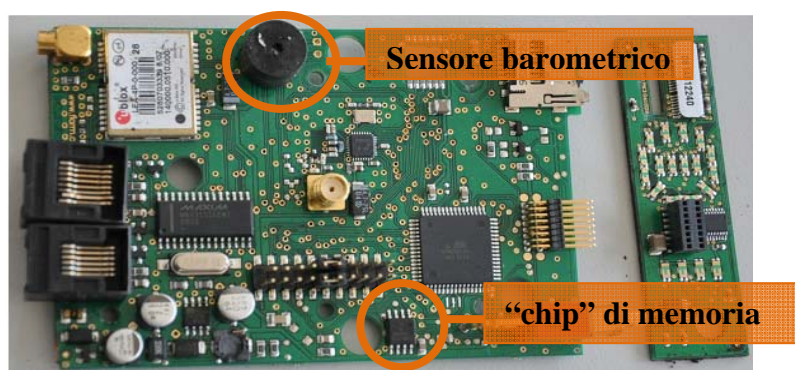
Foto n. 6: circuito stampato del FLARM installato su D-KGSA.

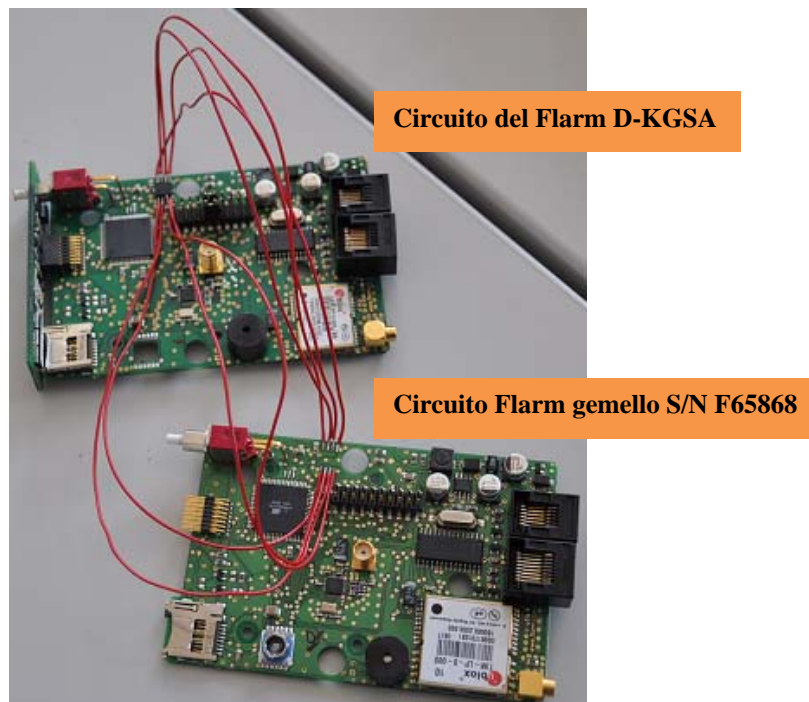
Foto n. 7: ponte di collegamento del "chip" di memoria ad un circuito gemello nuovo.

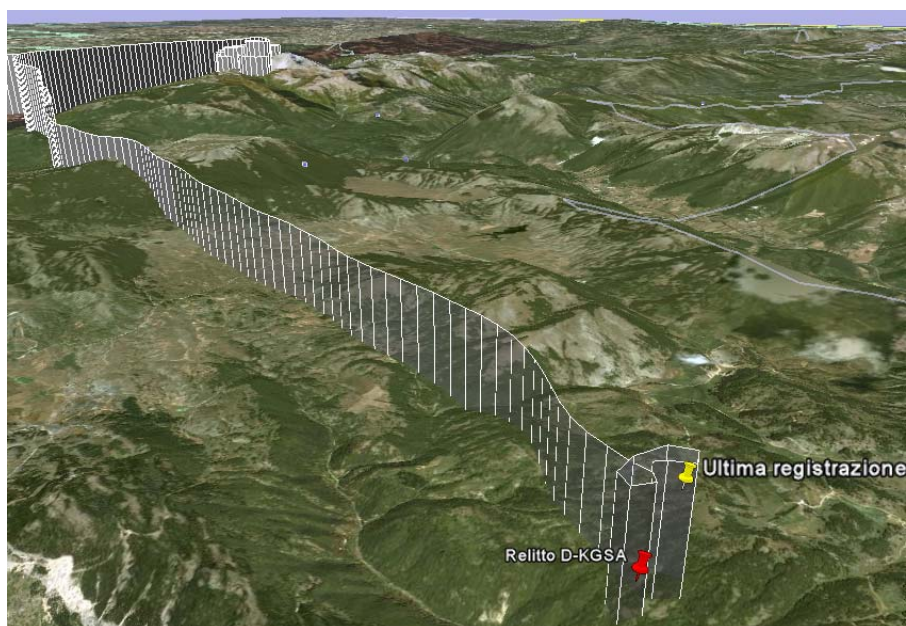
Figura n. 1: tracciato del volo D-KGSA in corrispondenza degli ultimi istanti di volo.

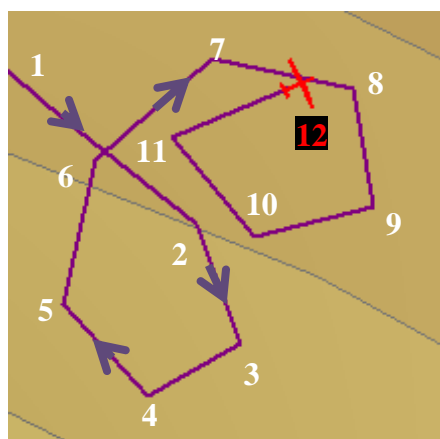
Figura n. 2: ultime dodici registrazioni del volo del D-KGSA.

Nei secondi antecedenti l'ultima registrazione il motoalante D-KGSA stava cercando di intercettare una termica: ciò sarebbe dimostrato dal fatto che il tracciato FLARM mostra una traiettoria di virata ad anello in verso orario, parametro velocità in diminuzione, velocità di salita (variometro) in aumento.

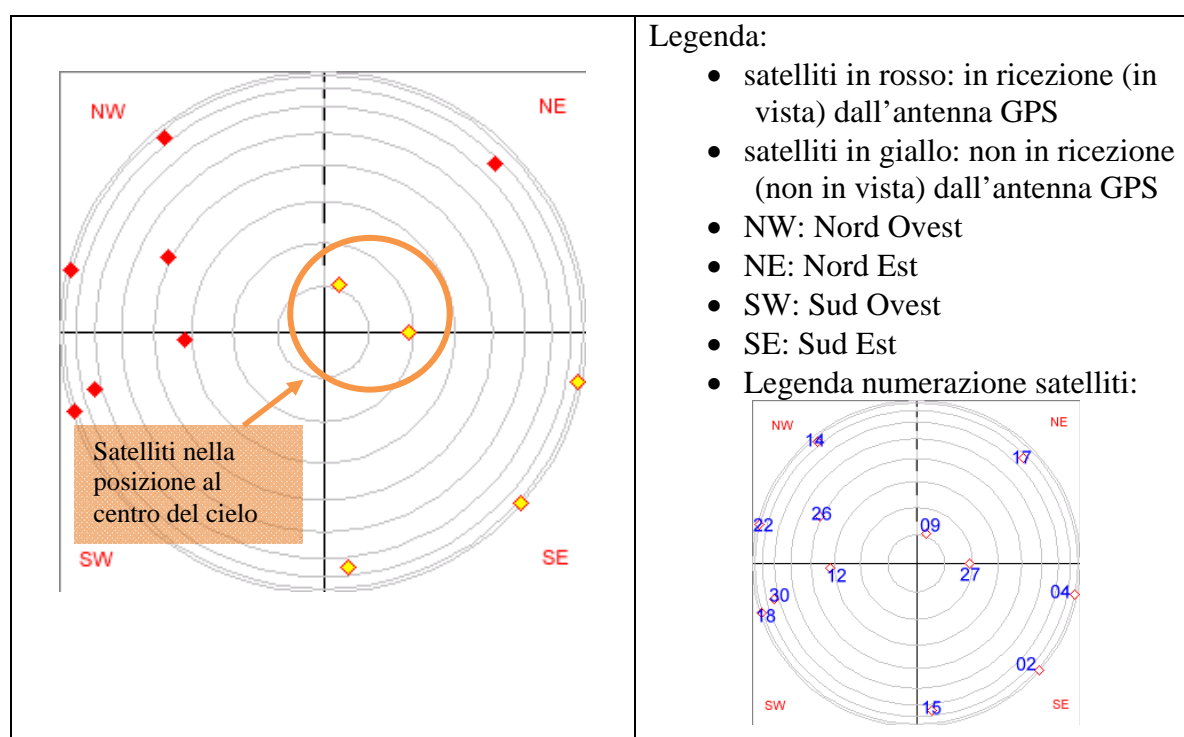
Prendendo in considerazione l'esito dell'esame relativo alle posizioni satellitari (figura n. 3), si evidenzia che all'ultima registrazione disponibile delle 14.30.00 corrisponde una condizione per cui l'antenna GPS ha ricevuto le posizioni dei soli satelliti tra SW-NW-NE, ma nessuno di quelli tra SW-SE-NE e nessuno di quelli posizionati al centro del cielo identificati con numero 09 e 27. Ciò è una chiara indicazione che, in questo istante, l'antenna GPS e quindi l'asse verticale del motoaliante si trovavano in direzione circa parallela al suolo ed orientati verso Nord Ovest, con una tendenza dell'asse verticale a puntare verso il suolo (ovvero verso una condizione di volo rovescio), in quanto il satellite identificato 09, con posizione al centro del cielo, non è in ricezione. Non è possibile però conoscere allo stesso istante l'orientamento della prua del motoaliante, che potrebbe quindi aver assunto una posizione corrispondente a qualsiasi rotazione intorno all'asse verticale.

Figura n. 3: analisi delle posizioni satellitari.

Alla registrazione 14.30.00, secondo i dati stimati dal costruttore dell'apparato FLARM, corrisponde una traiettoria orientativa nella direzione 130° ed una velocità di rotazione in verso orario pari a $24^\circ/\text{s}$.

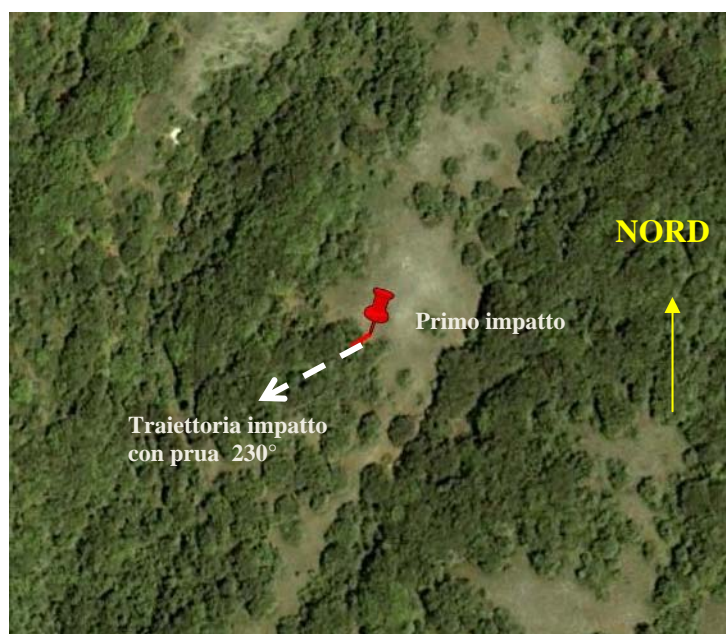
La zona di primo impatto, le cui coordinate sono N42°17'09.3'' E13°11'26.6'', si trova ad una quota di 1230 m, quasi alla sommità di un rilievo montuoso in una radura antistante una zona boschiva.

Foto n. 8: immagine satellitare del punto d'impatto.

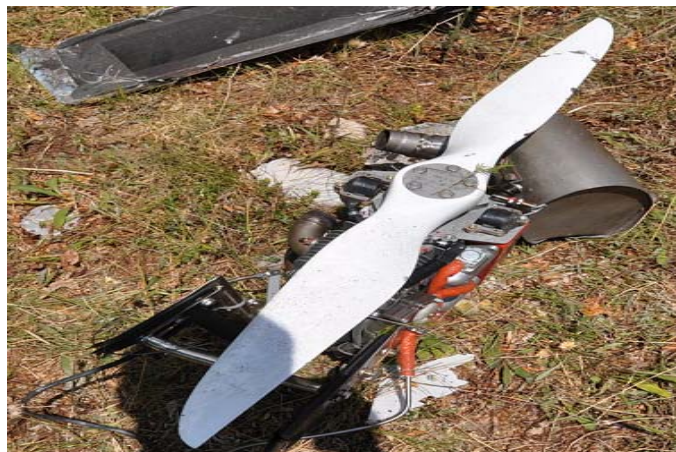
Motore/elica. Il complessivo è stato divelto dalla struttura e proiettato a valle del punto d'impatto per circa dieci metri. Si evidenzia che il motore non era in funzione al momento dell'impatto, in quanto le pale dell'elica non presentano deformazioni. Nel corso della gara infatti è vietato l'azionamento del motore se non per motivi di emergenza.

Foto n. 9: complessivo motore/elica.

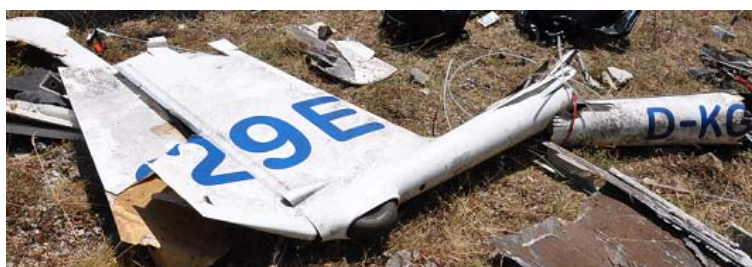
Troncone di coda. E’ stato proiettato centralmente a valle del punto d’impatto, colpendo un gruppo di alberi e separandosi in più parti. La ricomposizione dei piani di coda ha permesso di verificare la presenza dei resti di deriva, timone, stabilizzatori ed equilibratori.

Foto n. 10: ricomposizione troncone di coda.

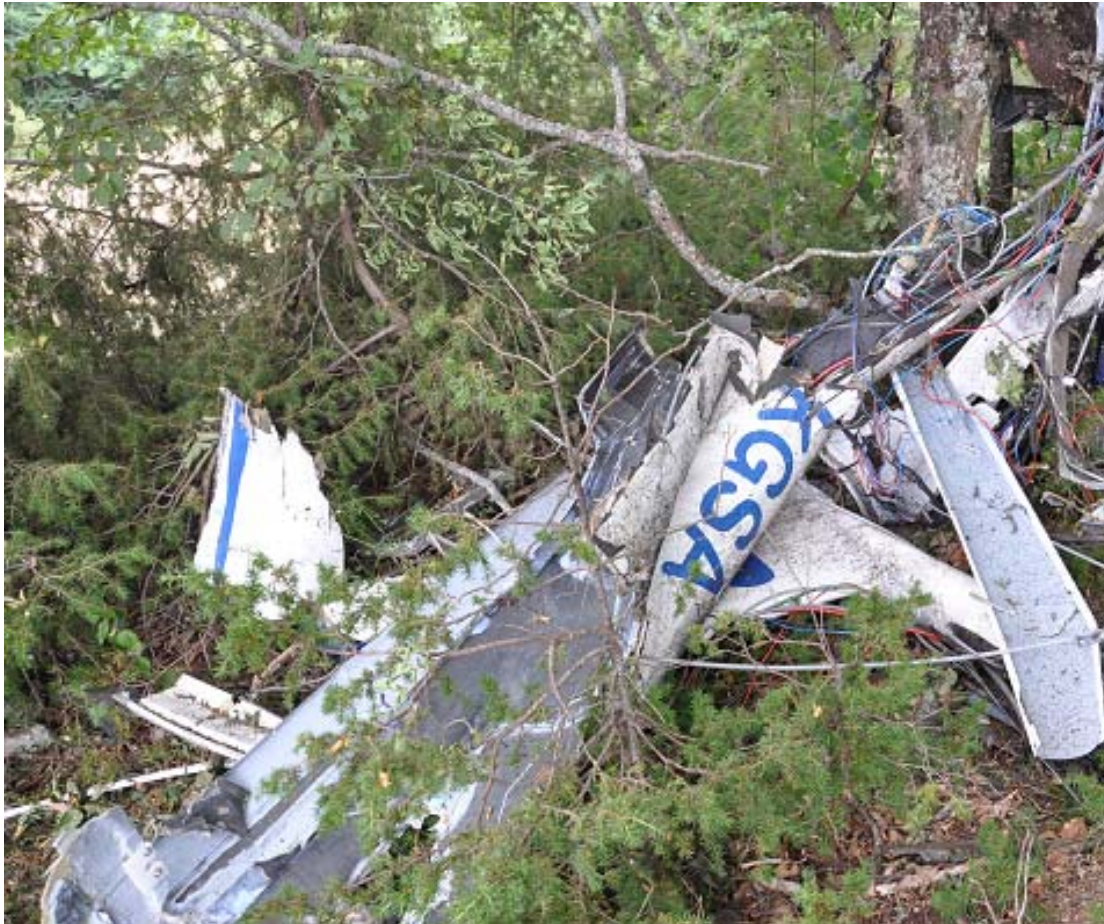
Foto n. 11: posizione troncone di coda e zona centrale di fusoliera dopo l'impatto.

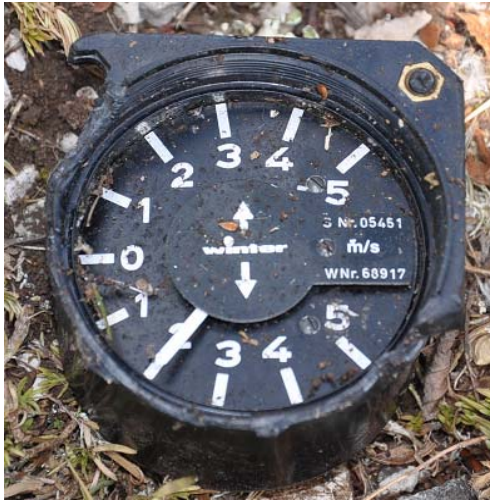
Strumenti di navigazione. La strumentazione di bordo è stata proiettata nella vegetazione. Si segnala, in particolare, che il variometro presentava la lancetta bloccata ad indicare un rateo di discesa pari a 2 m/s.

Foto n. 12: variometro bloccato su 2 m/s a scendere.

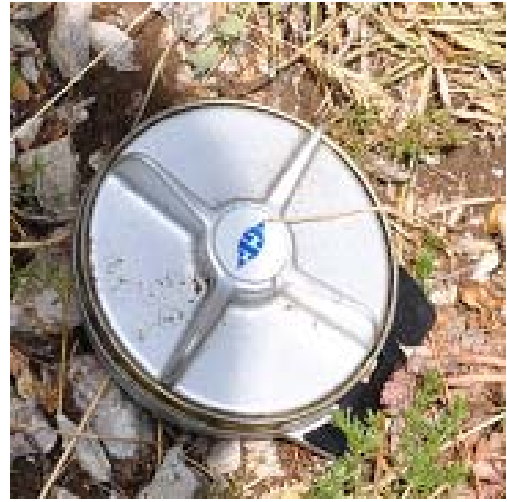
Dispositivi di emergenza. Il blocco centrale della cintura di sicurezza è l'elemento del motoaliante ritrovato più lontano dal primo punto di impatto, ad una distanza da quest'ultimo di circa 20 m. L'elemento si presentava svincolato sia dalle cinture ventrali che dagli spallacci, aspetto sul quale si sono eseguiti degli approfondimenti riportati nel seguito della relazione.

Foto n. 13: blocco centrale di ancoraggio delle cinture di sicurezza.

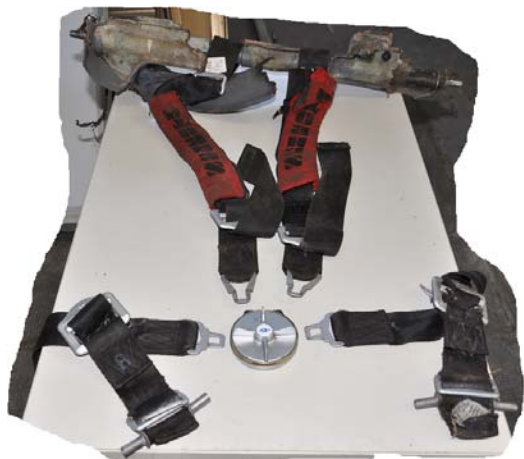
A seguito del ritrovamento, sul sito dell'incidente, del gancio centrale di ancoraggio delle cinture di sicurezza svincolato dalle cinture stesse, sono stati eseguiti degli approfondimenti con il coinvolgimento del costruttore del componente.

Foto n. 14: cinture svincolate dal blocco centrale.

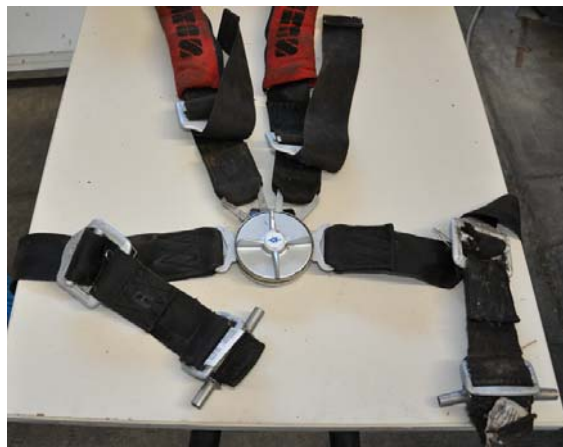
Foto n. 15: cinture vincolate al blocco centrale.

aggancio e sgancio utilizzando spallacci e cinture ventrali. Si è verificato che alla rotazione del meccanismo di sgancio tutte le cinture vengono rilasciate, ad eccezione della ventrale destra. In corrispondenza di quest'ultima si è visto che il dente interno di ritegno, a differenza dello stesso dente situato negli altri alloggiamenti, non si abbassa all'atto della rotazione del meccanismo di sgancio.

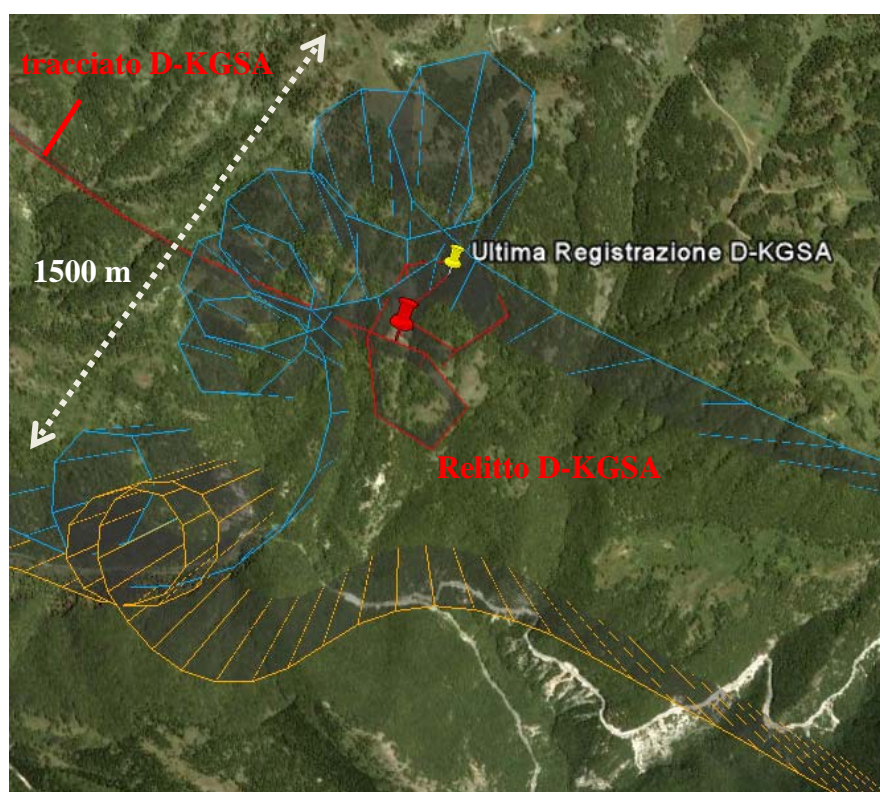
altri due piloti hanno seguito una rotta del tutto simile a quella del motoaliante marche D-KGSA: in particolare, anche loro hanno intercettato una termica in un'area corrispondente a quella dell'incidente, come evidenziato dai tracciati nell'immagine seguente.

I suddetti due piloti hanno intercettato la termica rispettivamente alle ore 14.10 e 14.15, ovvero appena quindici minuti prima che sopraggiungesse il motoaliante D-KGSA e precipitasse al suolo mentre eseguiva una manovra simile.

Figura n. 4: tracciato del volo del D-KGSA confrontato con quello di altri due aeromobili che si trovavano nelle vicinanze del luogo dell'incidente.

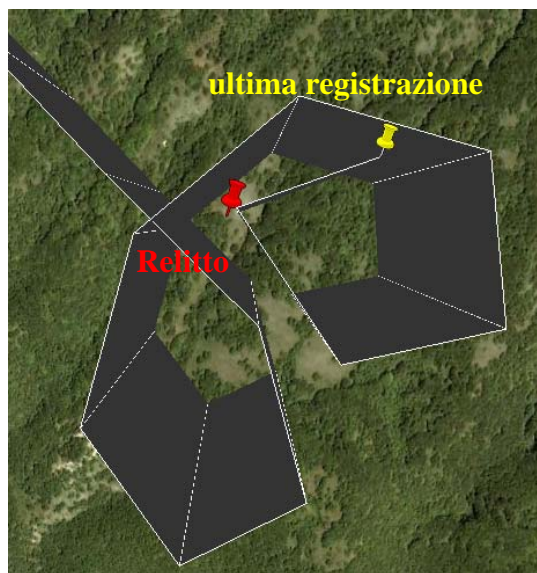
- il punto finale d'impatto è posizionato internamente alla proiezione sul piano orizzontale della traiettoria circolare che stava seguendo il motoaliente, come mostrato dalla figura n. 5;
- il rateo di virata all'ultima registrazione risulta di 24 °/s in verso orario, ovvero lo stesso verso secondo cui il motoaliente stava percorrendo la traiettoria circolare;

- la componente verticale della velocità aveva acquisito un valore dell'ordine di 37 m/s; si può affermare che, mentre il motoalante percorreva la traiettoria circolare, si è presumibilmente verificata una improvvisa perdita di controllo con conseguente ingresso in vite. L'insorgere della vite può essere ragionevolmente ricondotto ad uno stallo aggravato durante la virata, causato da perdita di portanza della semiala interna e conseguente caduta secondo una traiettoria a spirale.

Figura n. 5: posizione del relitto rispetto all'ultima registrazione.

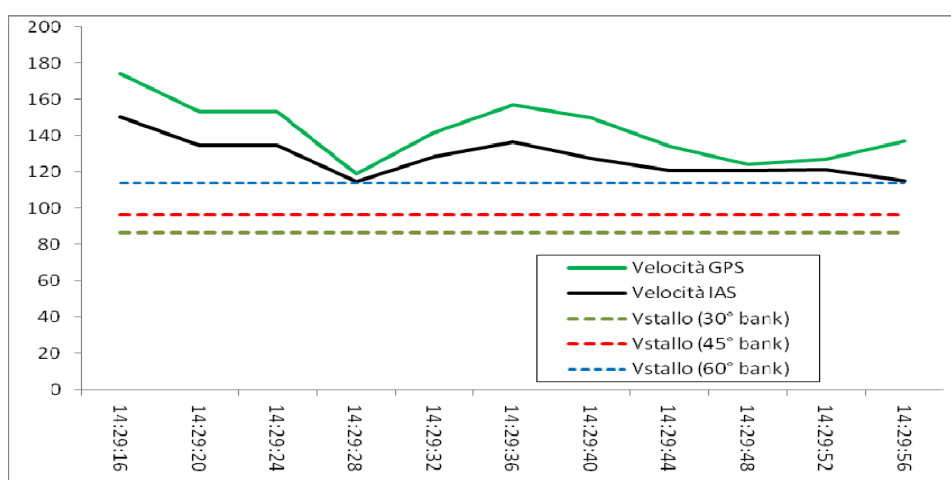
Per completezza di analisi, si può considerare che tale margine di sicurezza verrebbe meno nel caso in cui la termica fosse stata affrontata con configurazione flap “1”, in cui ad un angolo di *bank* dell’ordine dei 45° sarebbe intervenuto lo stallo.

Figura n. 6: confronto tra velocità registrate e velocità di stallo in virata, con flap in posizione “6”.

Si può quindi concludere che, alle condizioni di volo previste dal “Flight Manual”, sulla base delle velocità registrate, considerando una corretta impostazione dei flap, lo stallo non si sarebbe potuto verificare come effetto della velocità con cui è stata affrontata la termica.
