RELAZIONE D'INCHIESTA

**INCIDENTE OCCORSO ALL'AEROMOBILE
Grob G103C marche I-IVVN,
Corno del Renon (BZ),
18 agosto 2009**

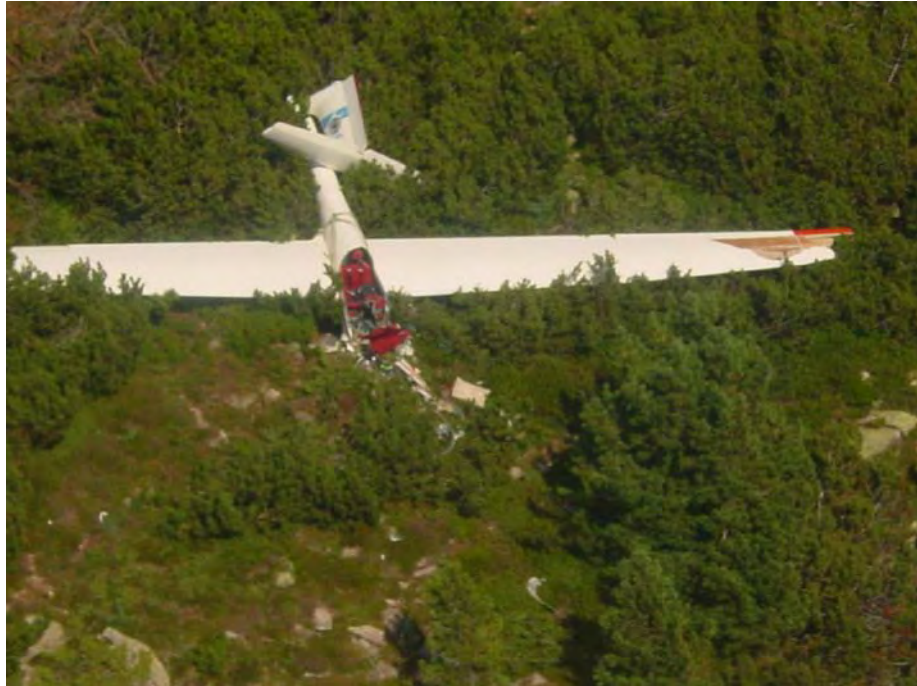
Foto n. 1.

L'aliante è andato distrutto a seguito dell'impatto al suolo (foto n. 1).

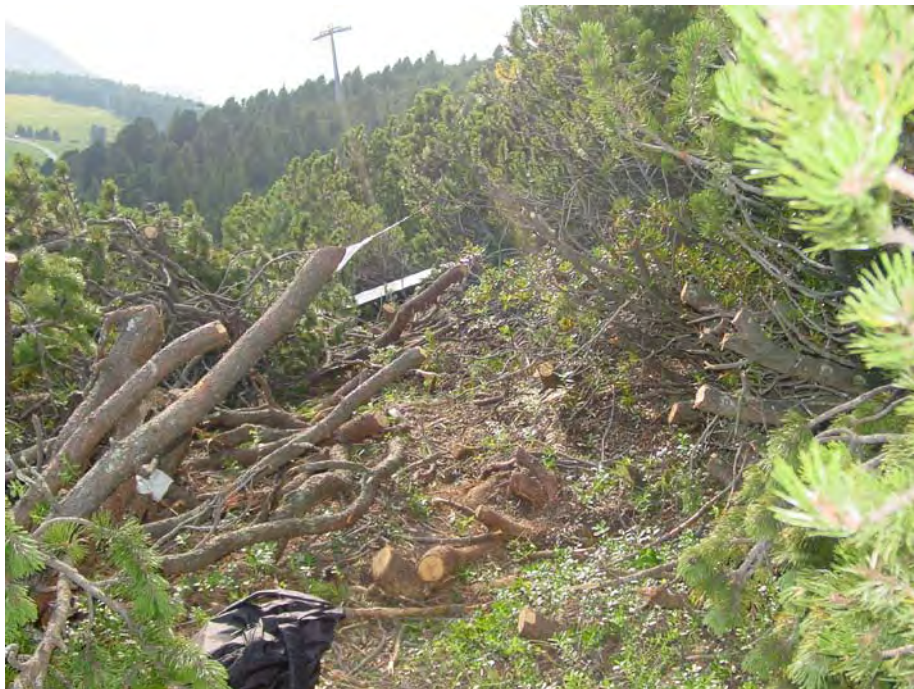
Foto n. 2.

I soccorritori, per accedere al sito dell'incidente, sono stati costretti ad effettuare delle opere di disboscamento, che hanno danneggiato una circoscritta parte della vegetazione presente, composta essenzialmente da pini mughi (foto n. 2).

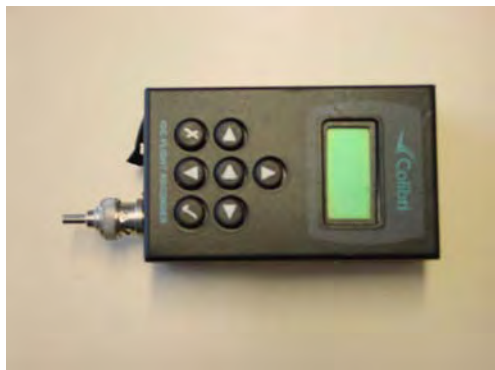
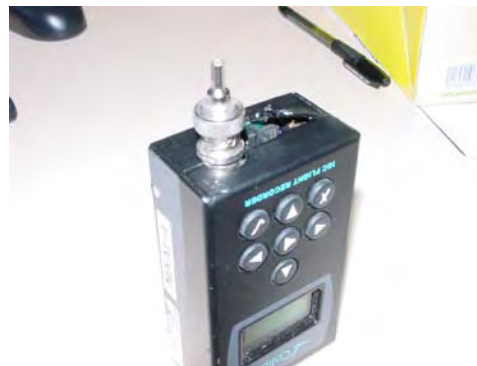
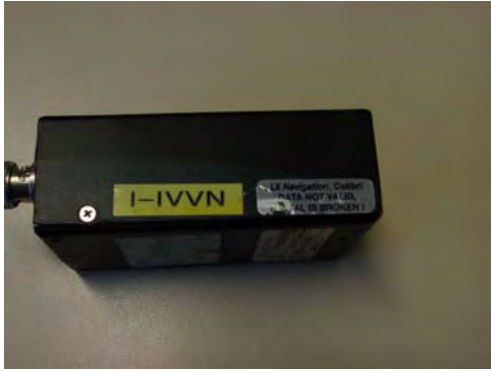
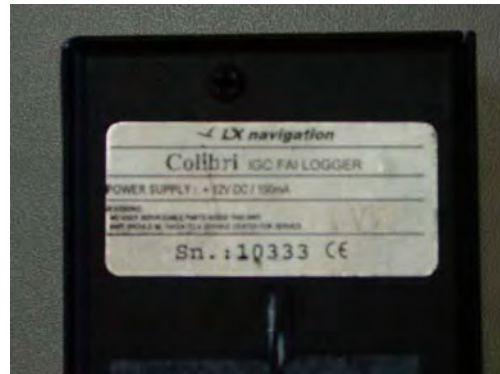
All'esame esterno, effettuato presso l'ANSV, l'apparato presentava un danneggiamento nella parte inferiore destra adiacente alla connessione R6/6, verosimilmente attribuibile a fattori dinamici derivanti dall'impatto al suolo e varie scalfitture su tutta la superficie esterna. Il *display* e la tastiera apparivano invece in buone condizioni (foto n. 3, 4, 5, 6).

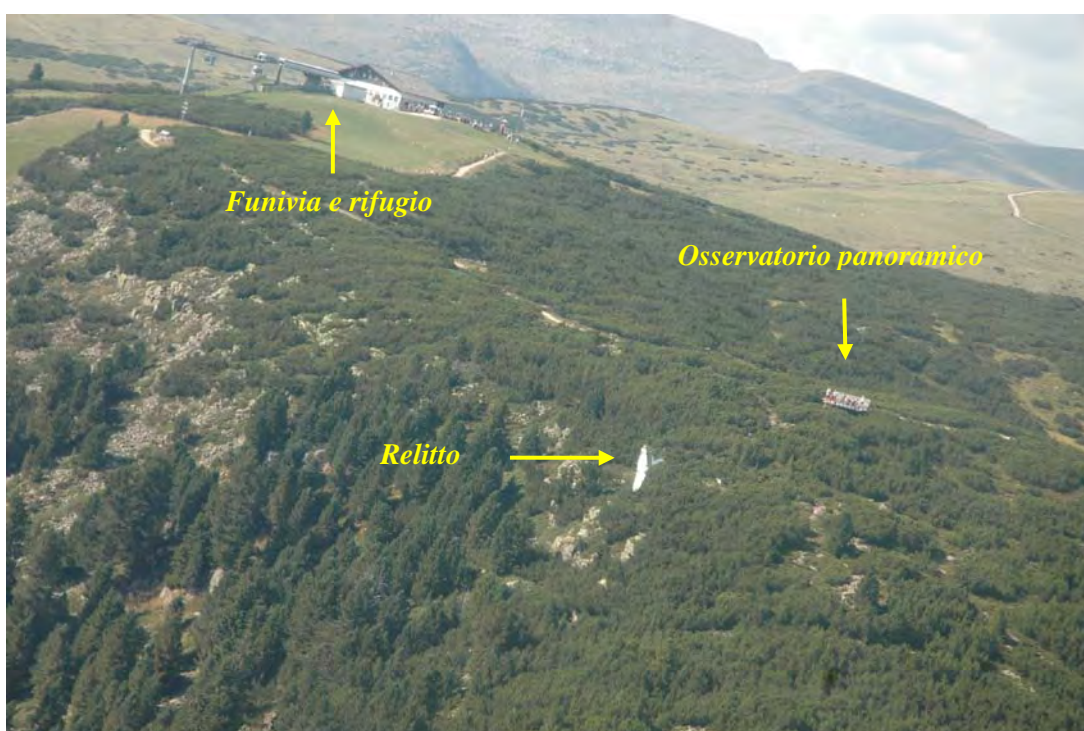
Foto n. 7.

Il luogo in cui si è verificato l'incidente si trova circa 350 metri a Sud-Est della stazione della funivia del Renon, situata nei pressi di un rifugio e circa 40 metri a valle di un pianoro adibito a osservatorio panoramico (foto n. 7).

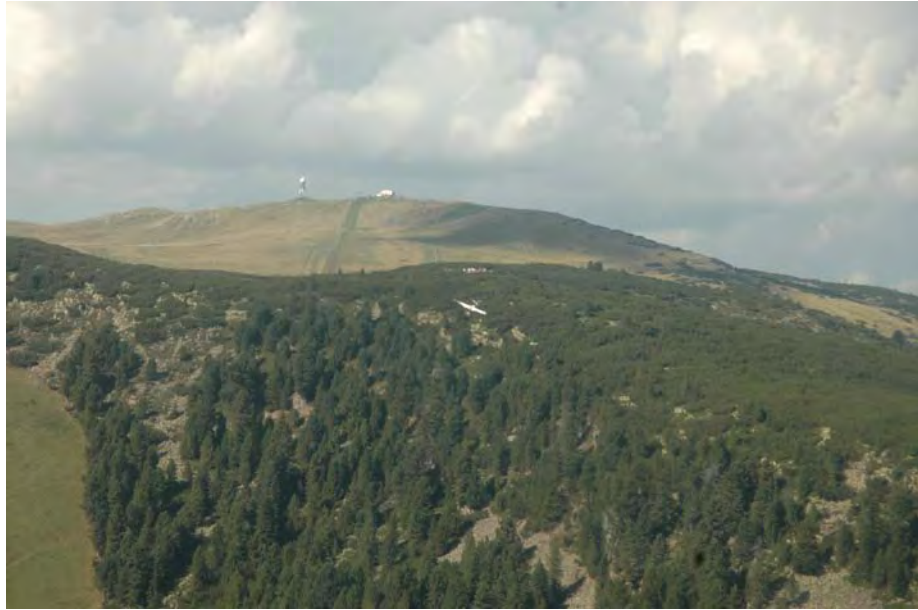
Foto n. 8.

Il terreno in direzione delle valli scende generalmente in modo graduale. Sul luogo dell'incidente, invece, l'andamento altimetrico è ripido e proprio immediatamente sotto il luogo in cui giaceva il relitto è presente un dirupo di diverse decine di metri. La vegetazione della zona è di tipica natura alpestre e sul punto in cui l'aliante ha impattato il suolo il terreno è roccioso e intensamente ricoperto da pini mughi (foto n. 8). La massima elevazione della zona è rappresentata dal Corno del Renon, che ha un'altitudine di 2261 metri. L'ostacolo più alto è invece costituito da un'antenna satellitare situata nei pressi della suddetta cima (foto n. 8).

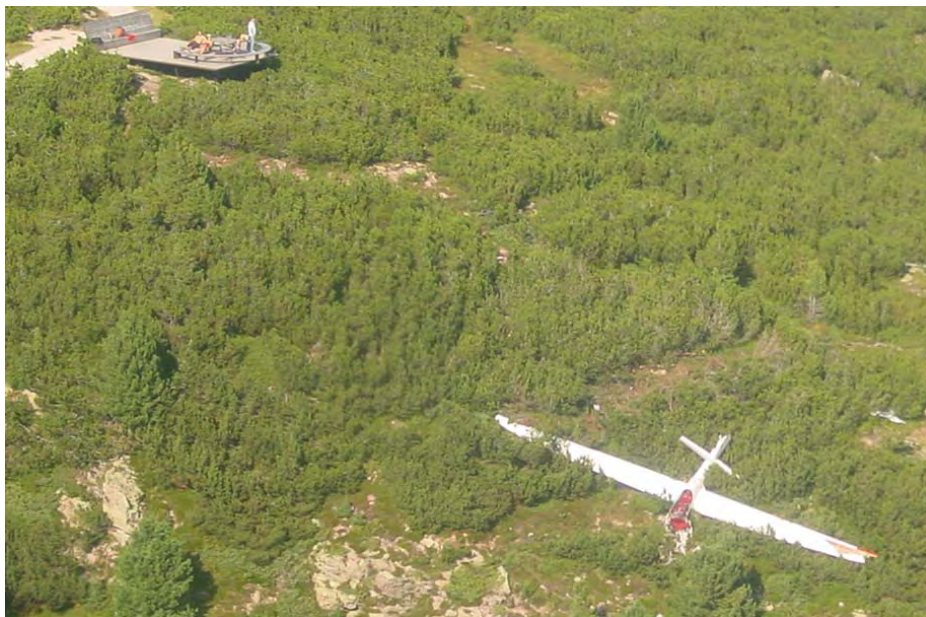
Foto n. 9.

La stazione della funivia ed il rifugio si trovano ad un'altitudine di circa 2065 metri, l'osservatorio panoramico è situato a circa 2031 metri, mentre il punto in cui l'aliante ha impattato il costone roccioso si trova ad un'altitudine di circa 2023 metri. Al sito dell'incidente è stato possibile accedere percorrendo inizialmente un sentiero che scende dall'osservatorio panoramico e successivamente attraverso un varco, lungo circa venti metri, praticato dai soccorritori tra la fitta vegetazione presente (foto n. 9).

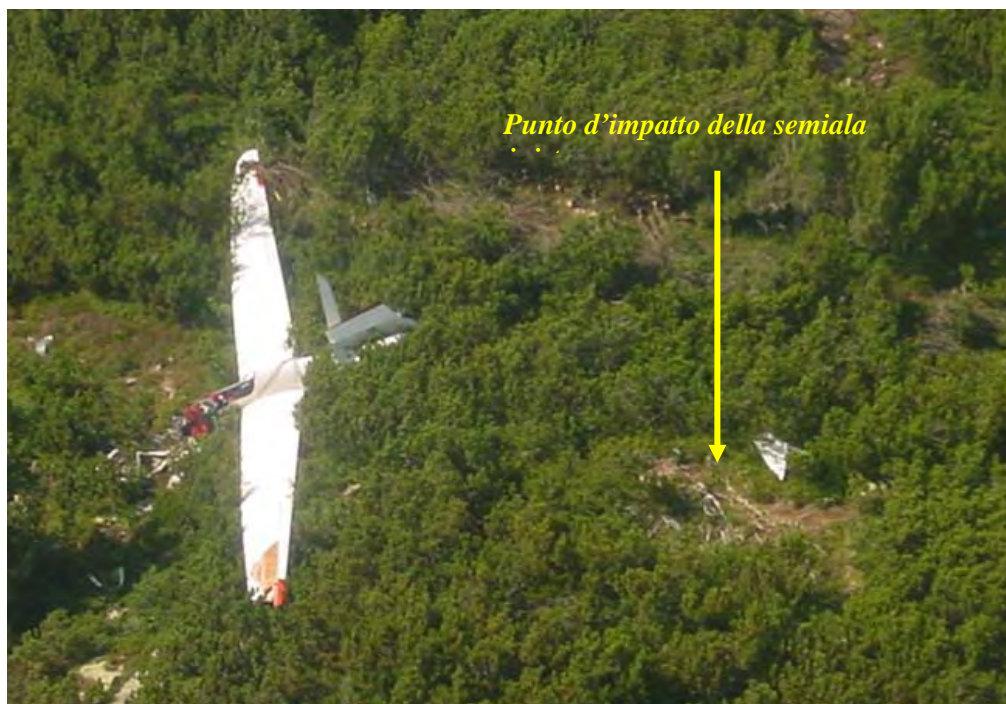
Foto n. 13.

La semiala sinistra era priva dell'estremità e della parte finale del rivestimento superiore. I frammenti del rivestimento e alcune parti di semiala mancanti venivano rinvenuti circa 12 metri dietro il relitto, in corrispondenza di tracce di impatto sul suolo alla base di alcuni arbusti (foto n. 13).

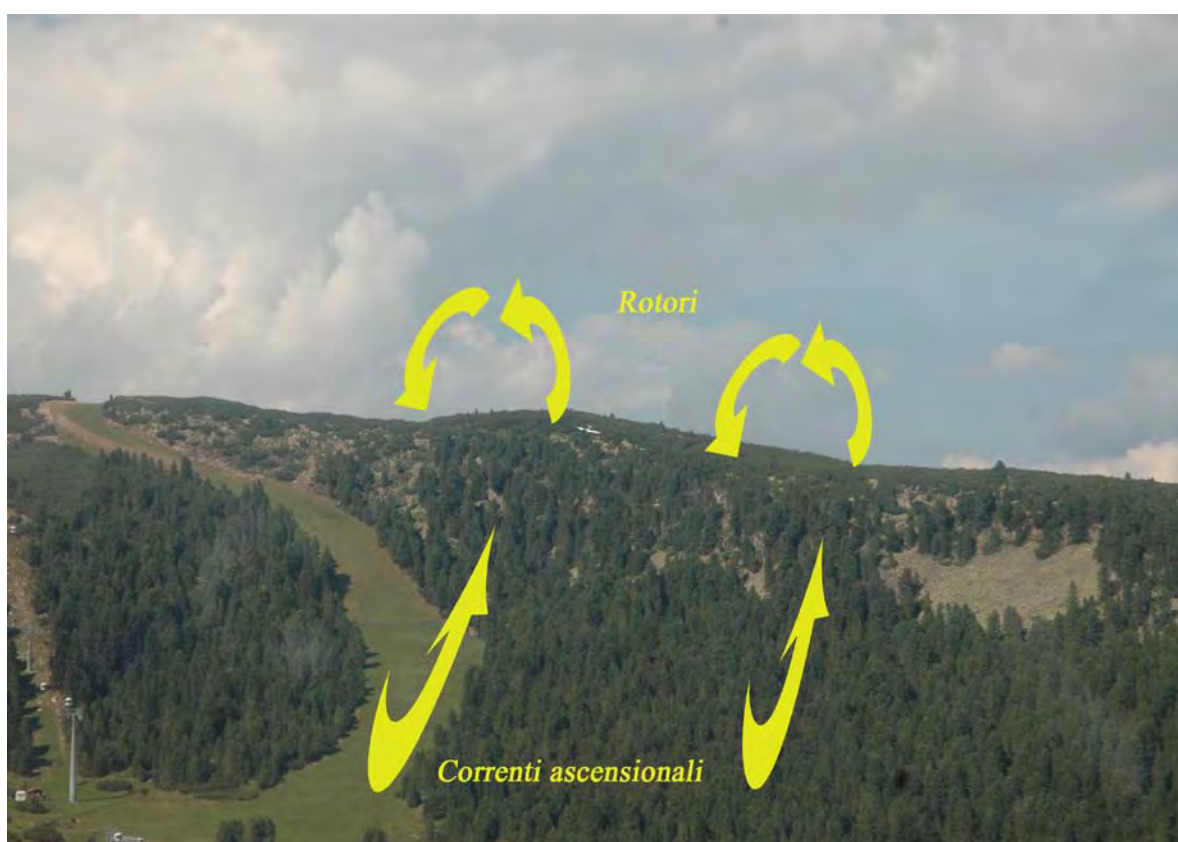
Figura n. 1.

Le condizioni meteorologiche generali - caratterizzate da buona visibilità, cielo prevalentemente sereno e venti deboli - non presentavano particolari fattori di rischio. C'è però da considerare che nelle aree montuose sono presenti abitualmente condizioni ambientali che danno luogo alla formazione di moti convettivi con generazione di correnti ascensionali. Queste ultime, soprattutto nelle ore più calde della giornata, scorrono lungo i pendii in direzione delle vette, ma, in prossimità delle creste o di ostacoli naturali, tendono a distaccarsi dai pendii generando dei vortici da ostacolo così detti "rotori" (figura n. 1) con conseguenti condizioni di rapida variabilità della direzione e dell'intensità del flusso dinamico delle correnti stesse.

Questi fenomeni (caratterizzati dalla presenza di turbolenza spesso forte e localizzata) costituiscono un considerevole fattore di rischio quando il volo venga condotto in prossimità di costoni, a bassa velocità e con poca separazione dal terreno. In condizioni di volo a bassissima quota, infatti, qualora l'aliante venga a trovarsi in simili situazioni ambientali, si genera una improvvisa alterazione della circolazione aerodinamica intorno alle superfici portanti dell'aliante stesso, tale da provocare una condizione di stallo aerodinamico con conseguente stato di incontrollabilità dell'aeromobile.

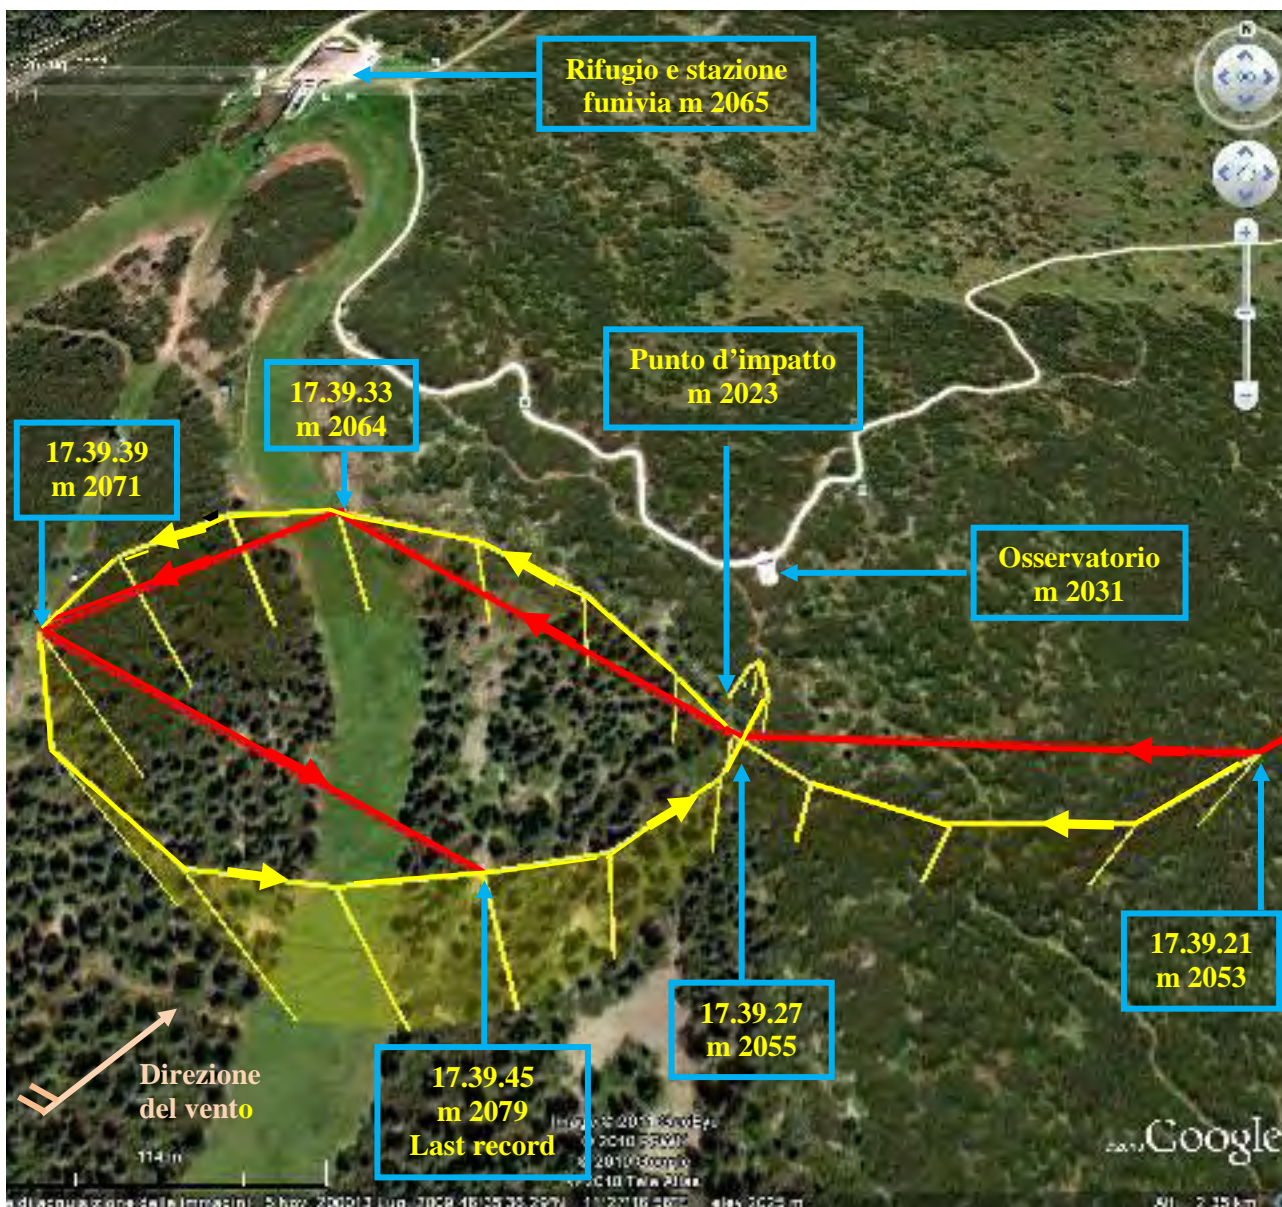
Figura n. 2.

Raccordando gli ultimi cinque punti di posizione registrati con una curva passante su di essi si ottiene, con buona approssimazione, la traiettoria seguita dall'aliante negli ultimi ventiquattro secondi di volo registrati dall'apparato. Riportando tale curva sul profilo orografico di una mappa satellitare si ricava, oltre al tracciato riportato nella figura n. 2, anche l'altezza rispetto al suolo posseduta dall'aliante.
