RELAZIONE D'INCHIESTA

INCIDENTE
occorso all'aeromobile
SA 315B marche di identificazione I-NERY,
in località Entreves (AO),
7 settembre 2009

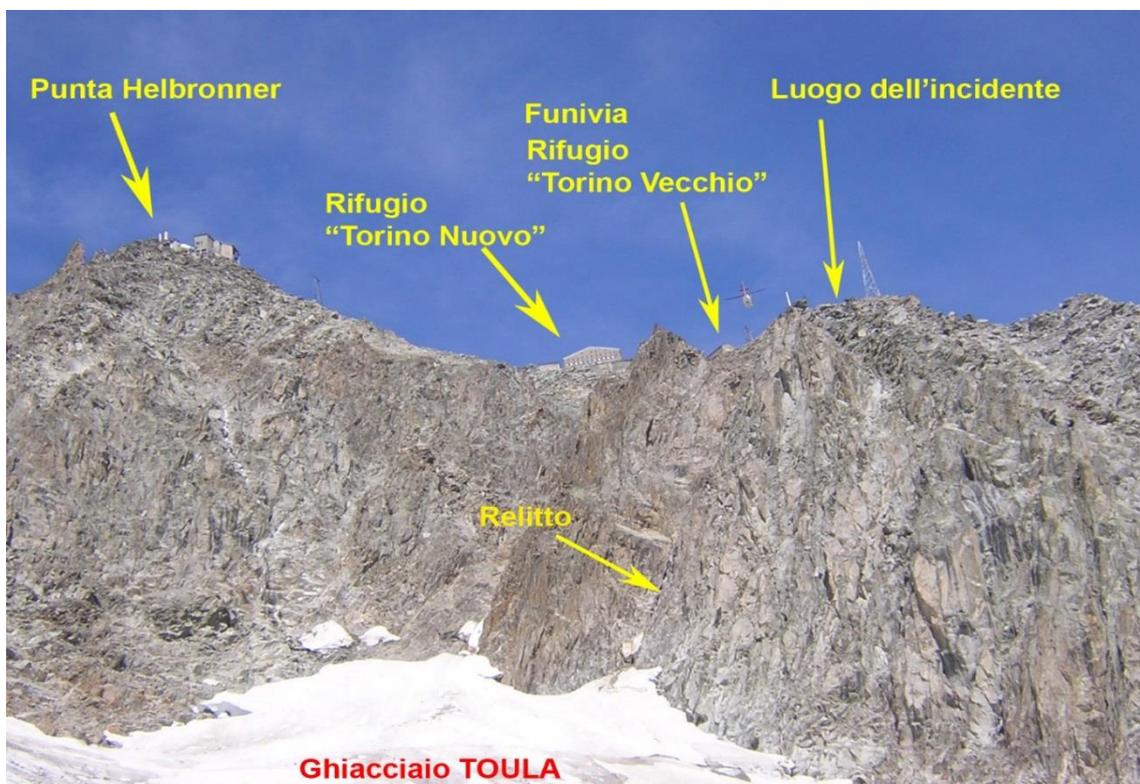
L'incidente è avvenuto sul Monte Bianco in prossimità della stazione di imbarco della funivia che, dal rifugio "Torino Vecchio", porta alla sommità di "Punta Helbronner" (foto 4 in allegato "A"). Il punto esatto, identificato dalle coordinate geografiche 45°50'37,8"N 6°56'01,0"E, è situato ad una altitudine di 3130 m, a circa 50 m dal rifugio, e più precisamente sul tracciato del vecchio sentiero di accesso al rifugio stesso.

Foto 4: area dell'incidente.

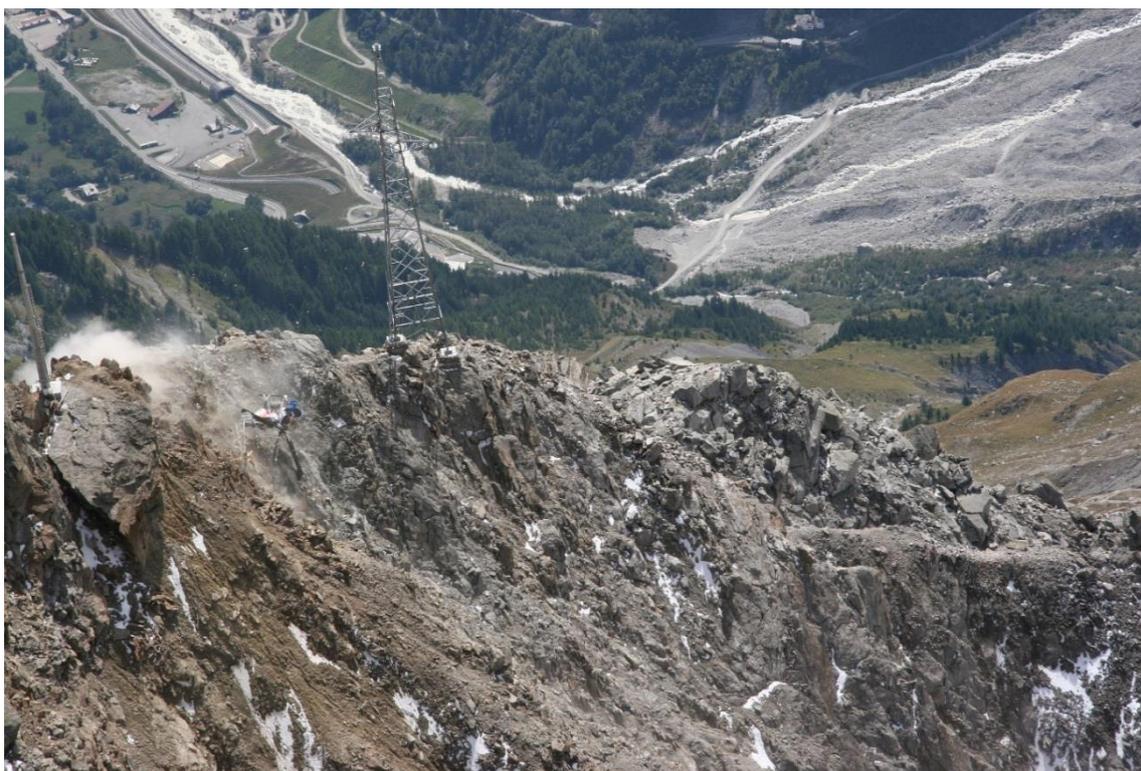
La seconda foto è stata scattata dopo circa 18 secondi dalla prima, ad incidente già avvenuto, mentre le tre successive sono state scattate in rapida sequenza durante la caduta dell'elicottero lungo la parete rocciosa.

La foto successiva scattata dopo circa 18 secondi dalla prima ritrae l'elicottero già in fase di caduta lungo la parete del Toula. In questa foto l'elicottero presenta il fianco sinistro verso l'alto, con la prua orientata verso Sud, il traliccio di coda ripiegato verso l'alto e le pale del rotore di coda apparentemente senza vistosi danneggiamenti.

Foto 5: foto scattata dopo l'incidente, a 18 secondi dalla precedente foto 3 (a sinistra, vicino al traliccio, si vede il relitto mentre rotola sul versante della montagna).

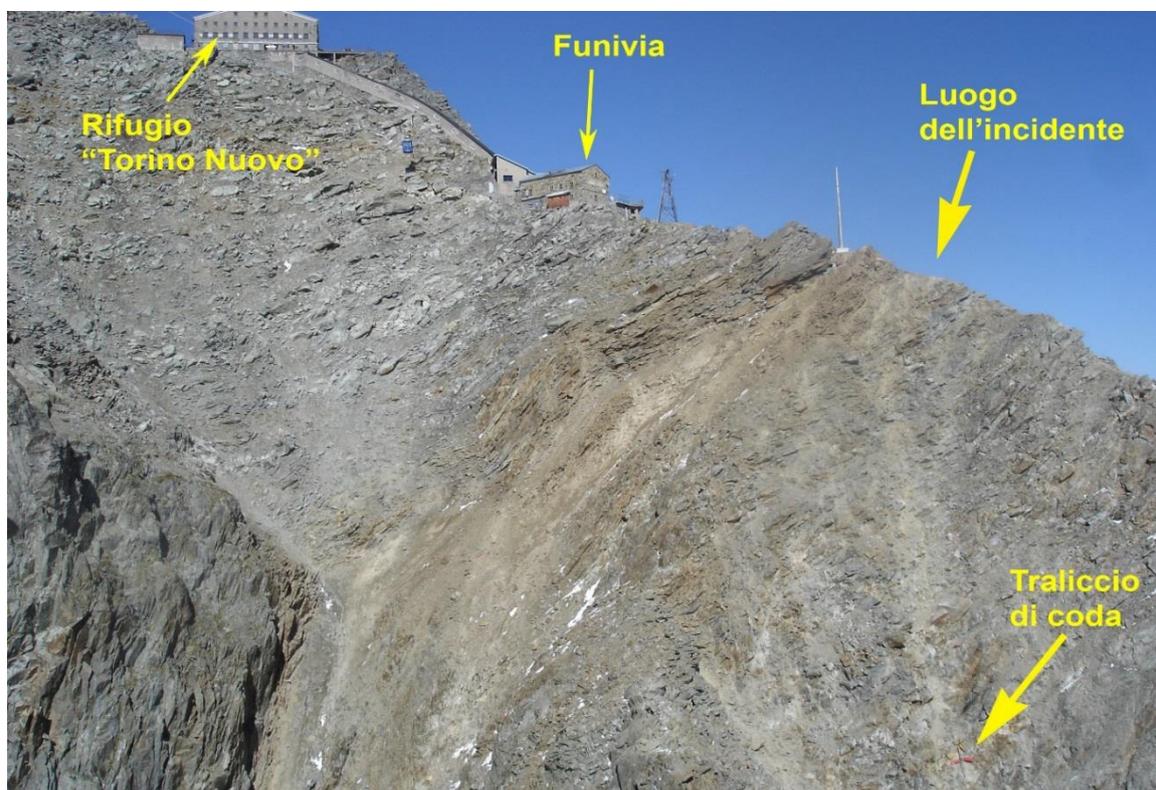
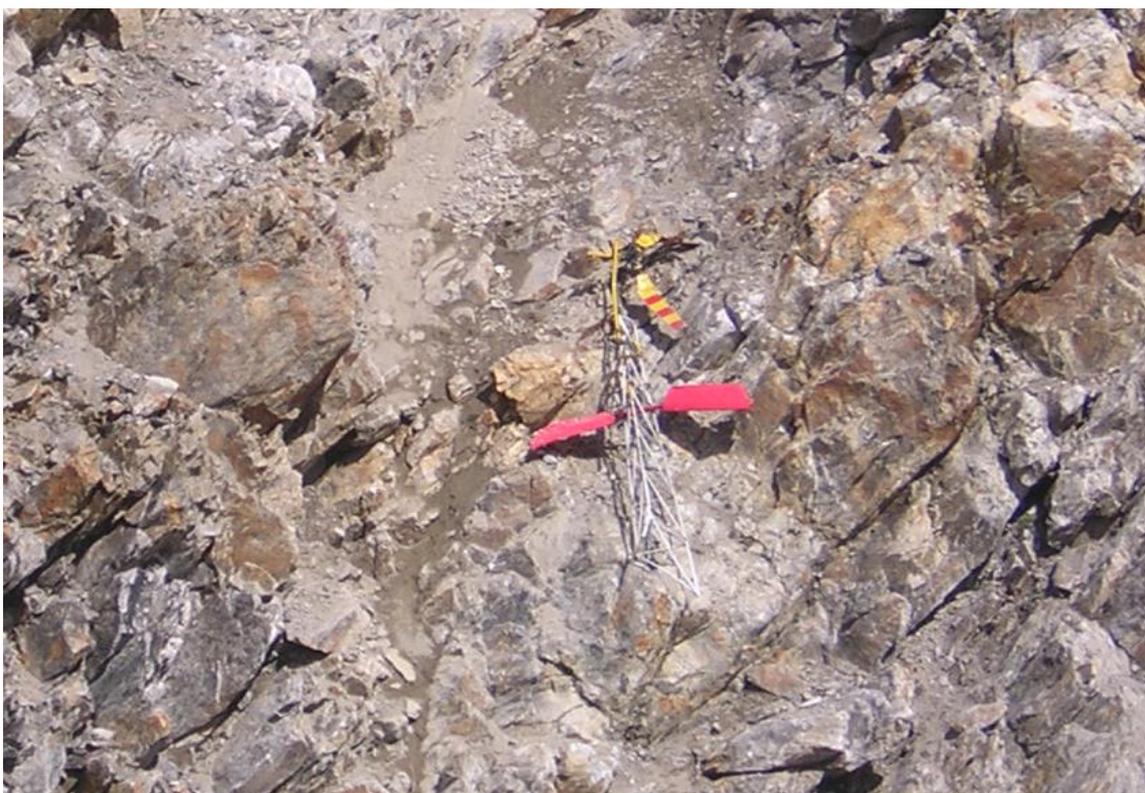
Il traliccio di coda, separatosi dalla fusoliera, è scivolato lungo la parete arrestandosi circa 70 m più in basso rispetto al punto dell'incidente (foto 6 e 7 in allegato "A"), mentre la fusoliera, priva del traliccio di coda, è rotolata lungo la parete, arrestandosi all'interno di una fenditura della roccia circa 130 m più in basso rispetto alla cresta (foto 8 e 9 in allegato "A").

Foto 6: posizione del traliccio di coda dell'elicottero.

Foto 7: primo piano del traliccio di coda dell'elicottero.

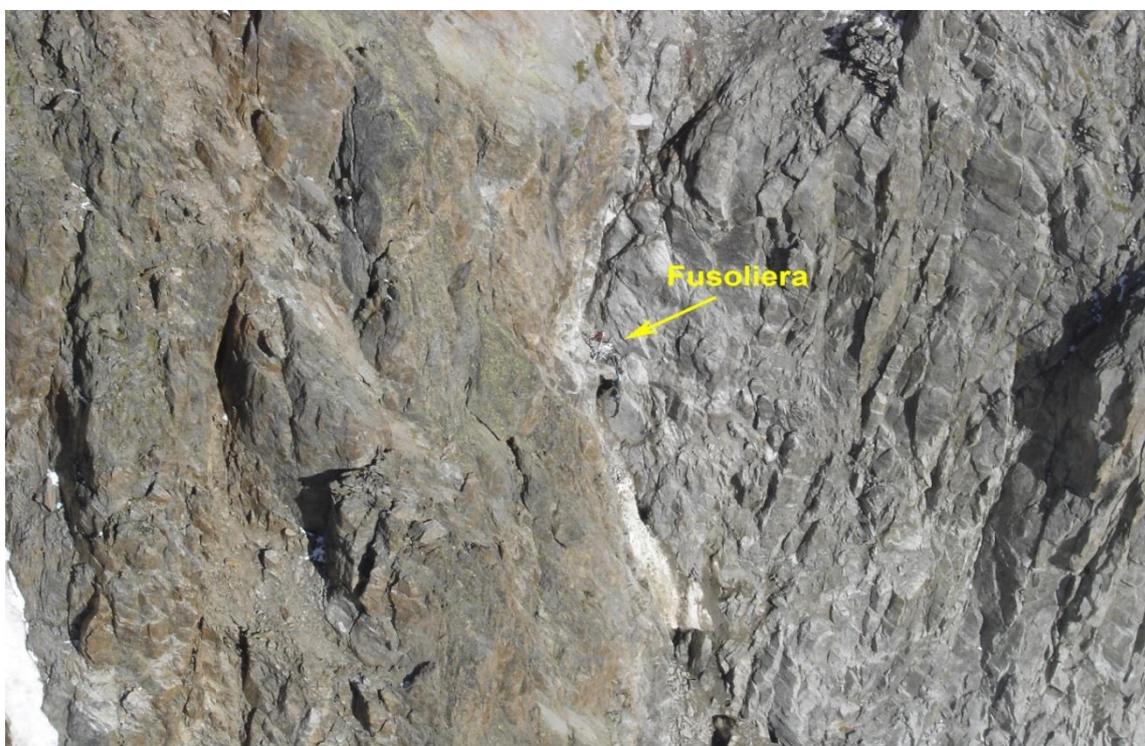
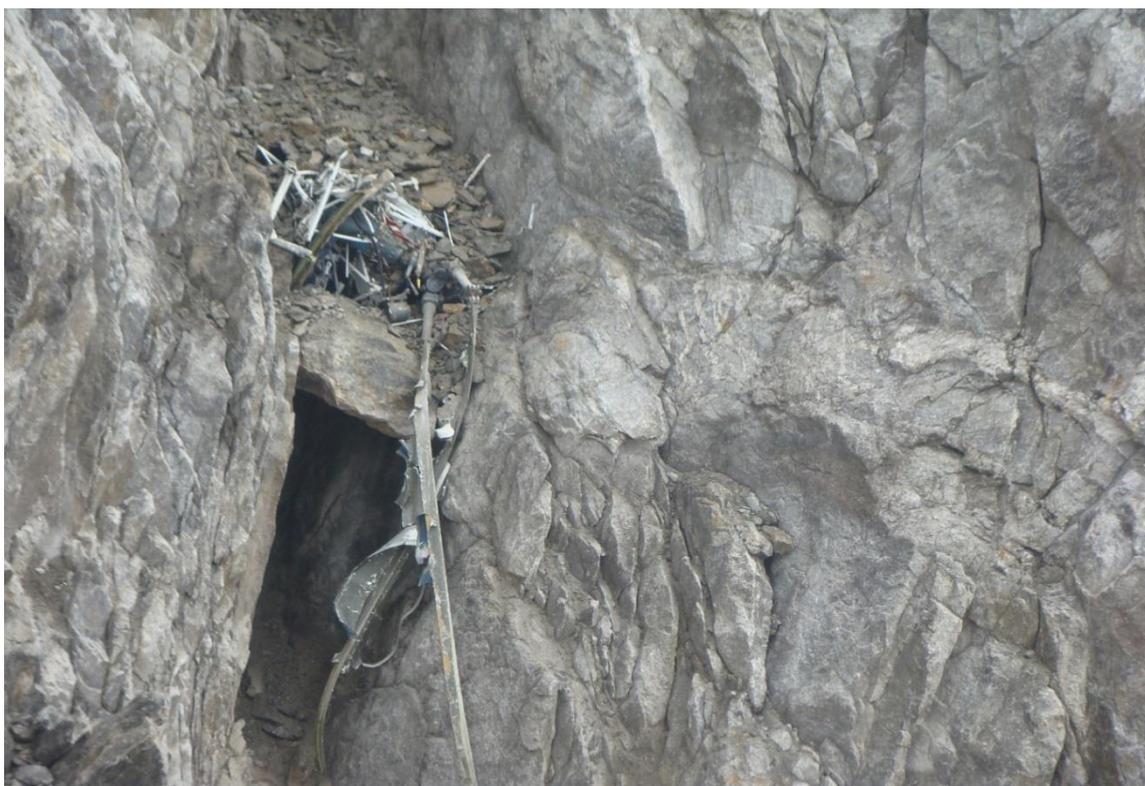
Foto 8: posizione della fusoliera.

Foto 9: primo piano della fusoliera.

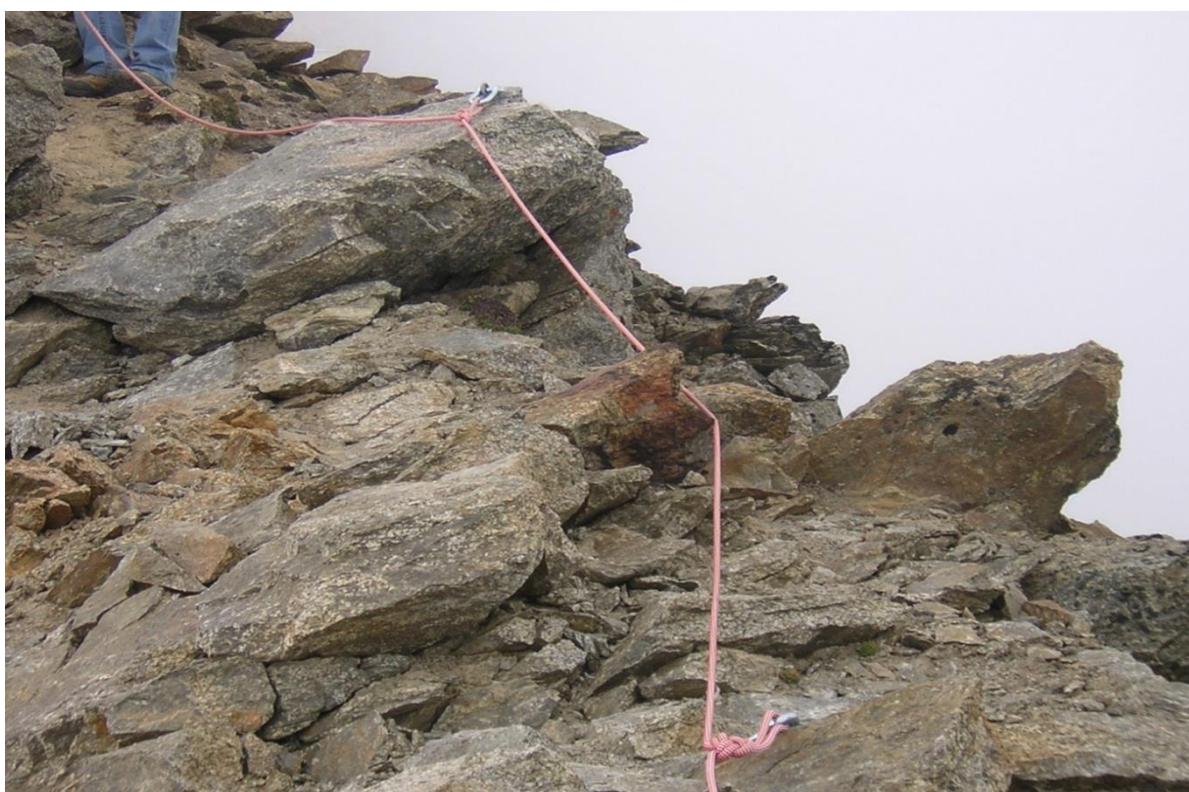
In prossimità del punto dove si è verificato l'incidente, un tratto di fune risultava mancante e strappato dalle rocce. Esso veniva rinvenuto lungo la parete del dirupo ad Est della cresta, circa 50 m più in basso.

Foto 12: posizione della fune di sicurezza strappata dalle pale del rotore principale.

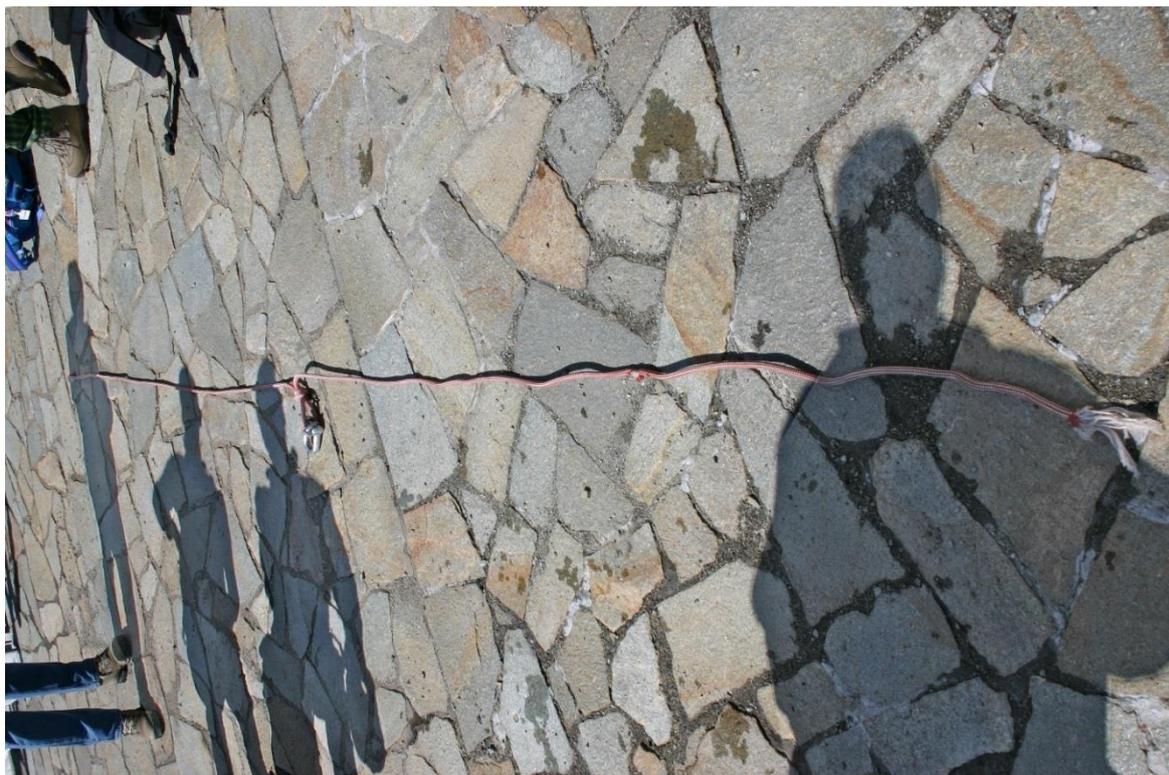
Lo spezzone di fune recuperato è risultato essere della lunghezza di circa 4 m, con ancora vincolato, a circa metà della sua lunghezza, il golfare metallico di ancoraggio alla roccia (foto 13 e 14 in allegato "A"). La sezione di rottura del perno metallico del golfare si presentava abbastanza netta e con limitate deformazioni plastiche. Tali caratteristiche sono indice di una rottura avvenuta per applicazione dinamica di un carico superiore a quello massimo consentito.

Foto 13: tratto della fune di sicurezza strappato dalle pale del rotore principale.

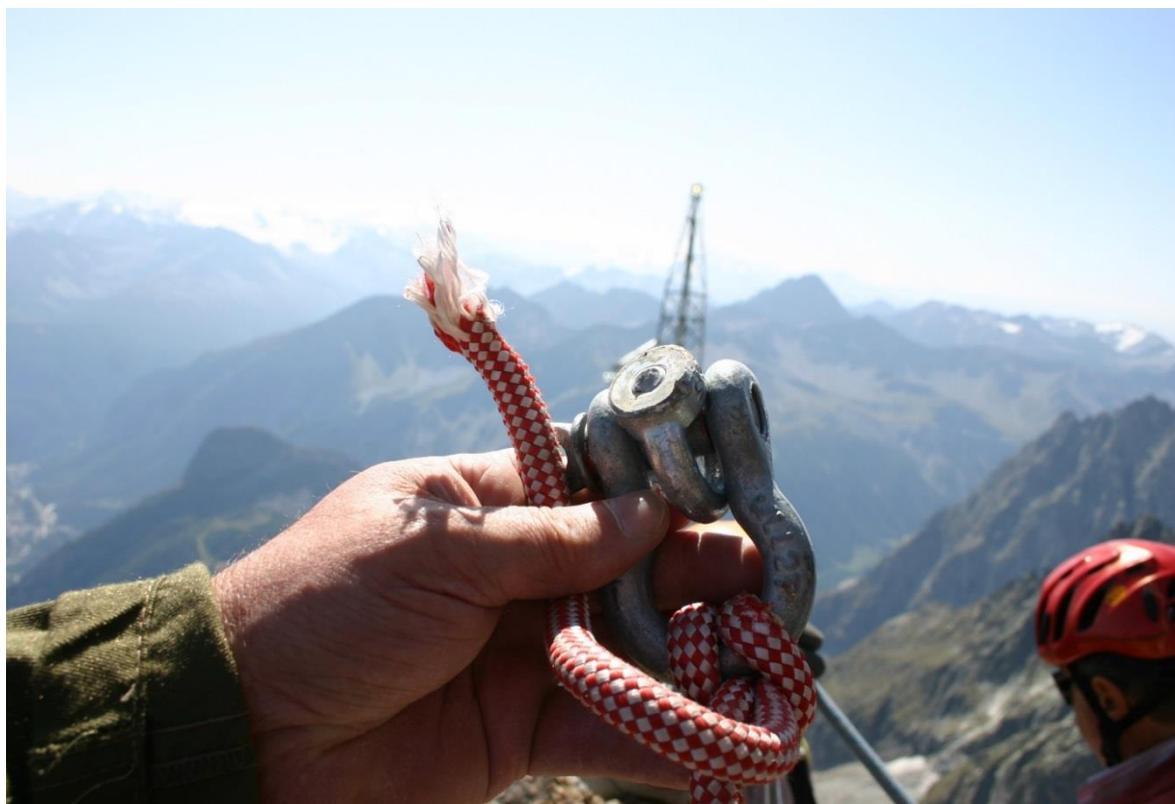
Le sezioni di rottura della fune alle due estremità evidenziavano sfilacciamenti dei trefoli con deformazioni e strizioni degli stessi molto contenute (foto 14 in allegato "A"). Anche tali evidenze attestano che la rottura della fune è avvenuta per applicazione dinamica di un carico superiore a quello massimo consentito.

Foto 14: golfare strappato dalla roccia.

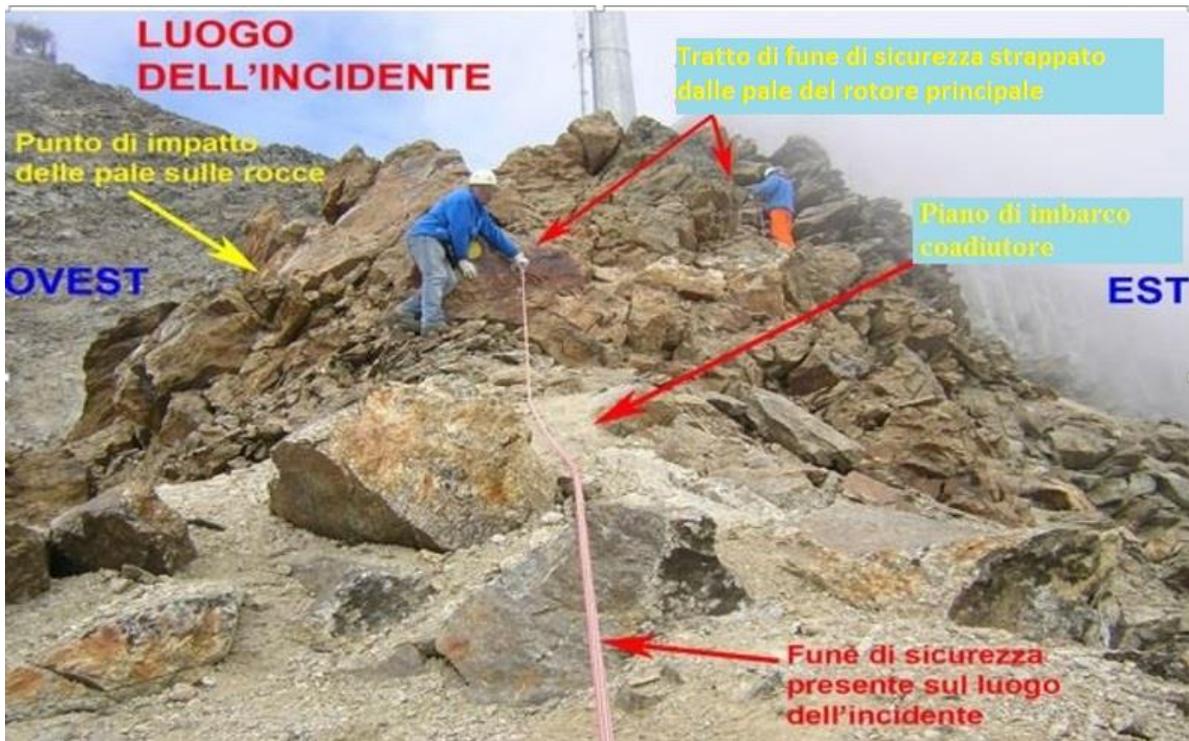
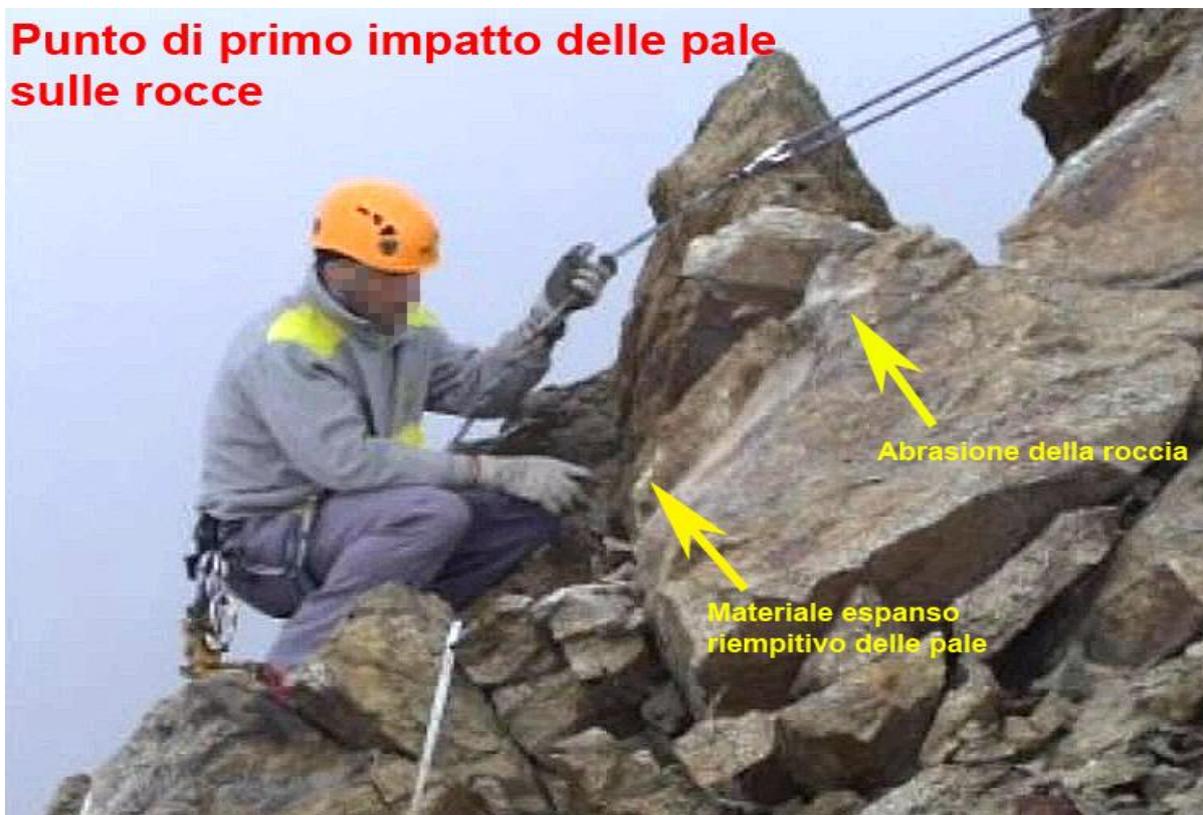
Detto materiale, unitamente a depositi di alluminio, risultava essere spalmato ed incollato sulle rocce in corrispondenza di alcune tracce di contatto delle pale con le rocce stesse (foto 15, 16, 17, 18 e 19 in allegato "A").

Foto 15: tracce sul luogo dell'incidente.

Foto 16: tracce sul luogo dell'incidente.

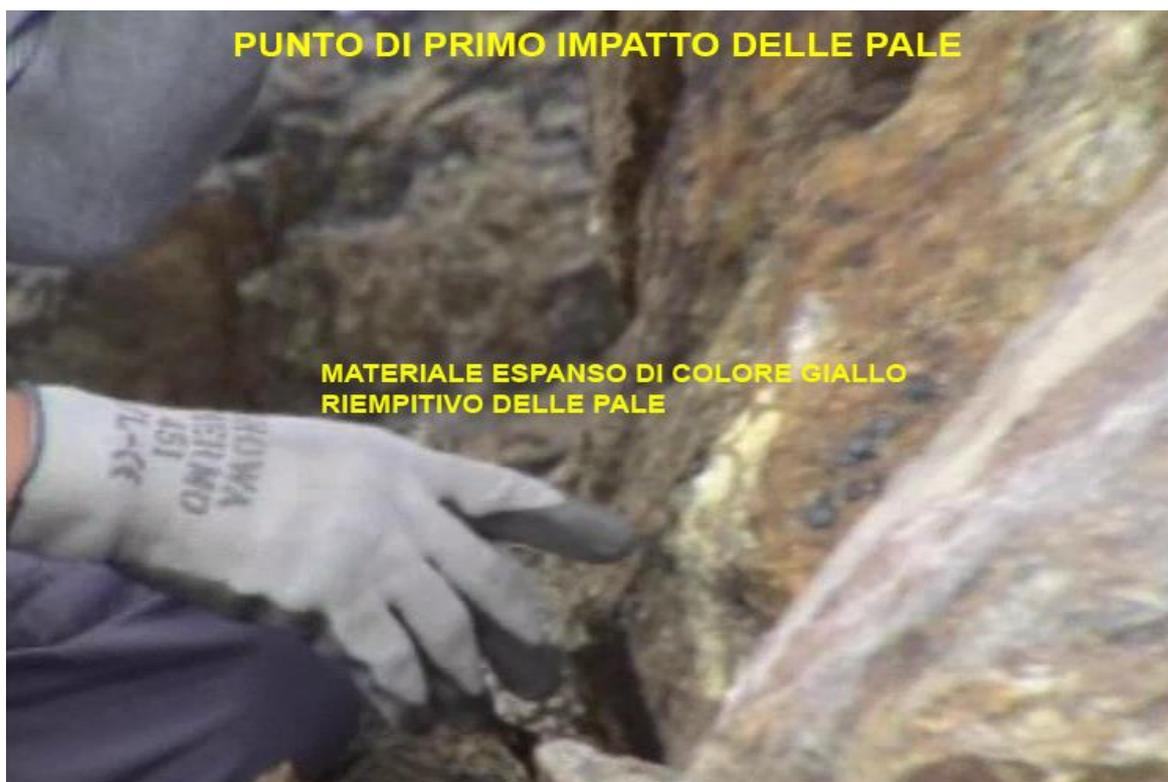
Sono state individuate con certezza quattro tracce da urto delle pale contro le rocce: esse risultavano allineate lungo una direttrice Ovest-Est situata a circa 70 cm più in alto del golfare di ancoraggio della fune di sicurezza, in prossimità del punto di imbarco del coadiutore. La traccia più ad Ovest delle quattro distava circa 3 m dal golfare ed essa era caratterizzata da uno strato di materiale giallo spalmato sulla roccia, così come illustrato dalle foto 16 e 17 in allegato "A". Considerato che il movimento delle pale del rotore principale è in senso orario rispetto all'asse verticale dell'elicottero e che al momento dell'incidente l'elicottero era orientato verso Est, ossia con la cabina rivolta verso il versante Frety ed il suo fianco sinistro verso il gruppo di rocce, appare molto probabile che il primo urto delle pale sia avvenuto in corrispondenza di questa prima traccia.

Foto 17: dettaglio della traccia di primo impatto.

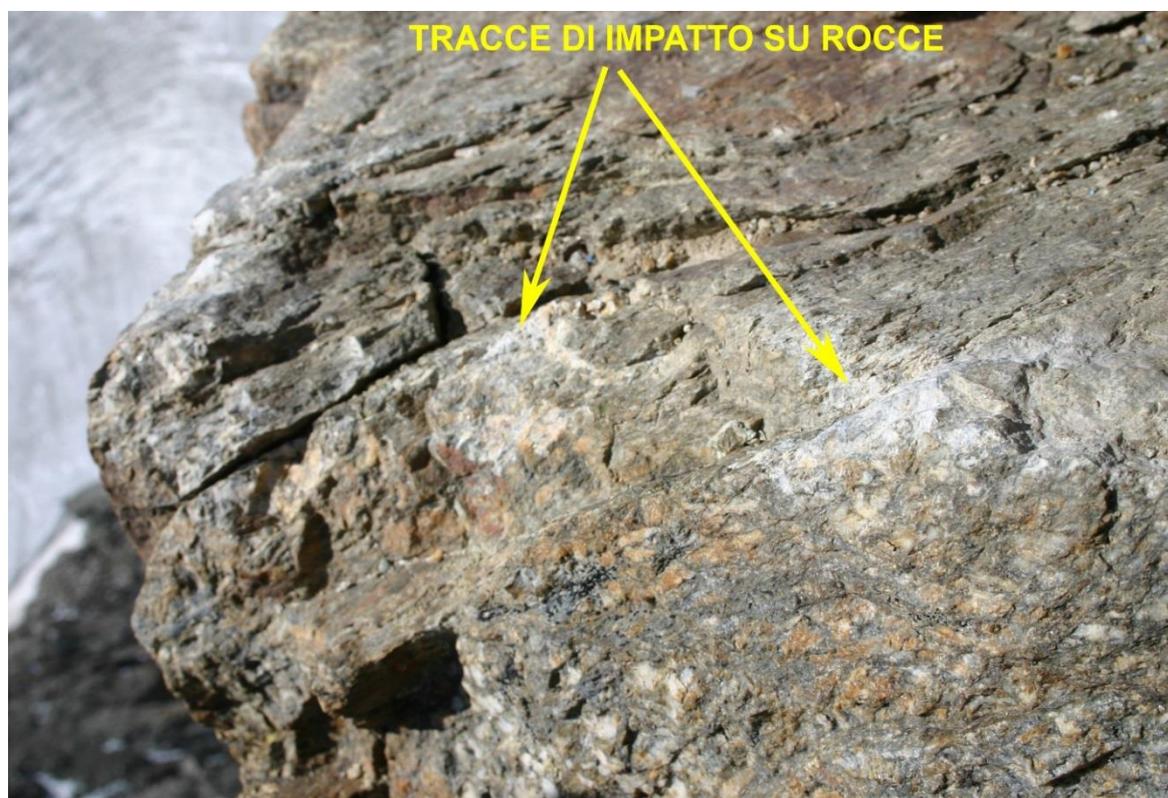
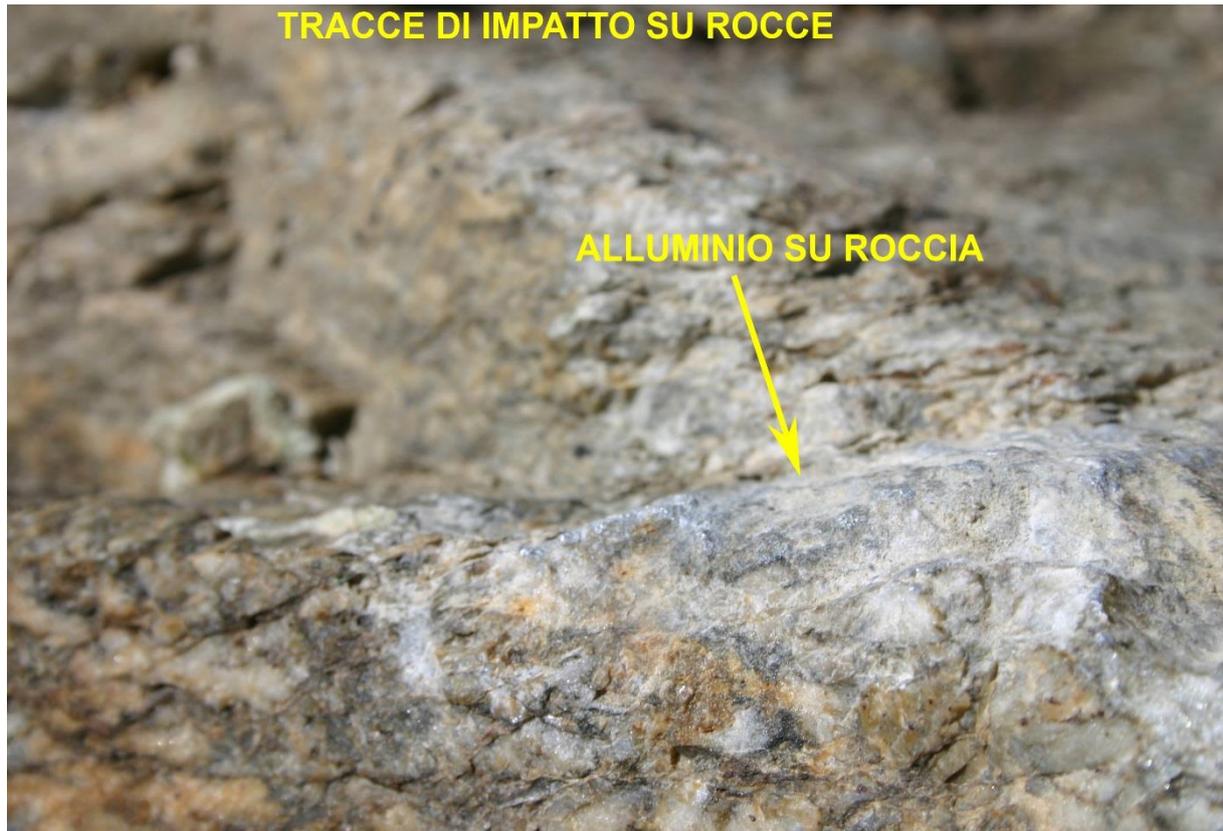
Foto 18: altre tracce di impatto sulle rocce.

Foto 19: dettaglio di una traccia caratterizzata da alluminio spalmato sulla roccia.

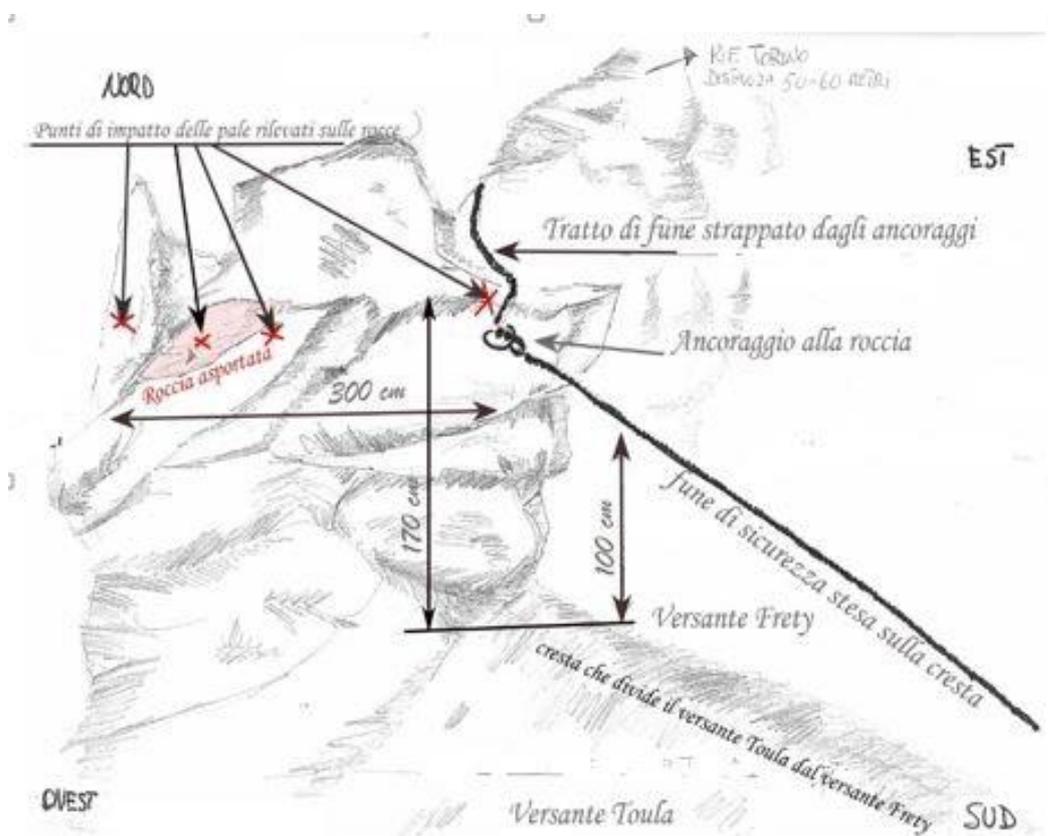
L'esame delle tracce di contatto rilevate ha permesso di ricostruire anche la loro disposizione, così come illustrato nella figura 1 in allegato "A".

Figura 1: disposizione punti di contatto delle pale.

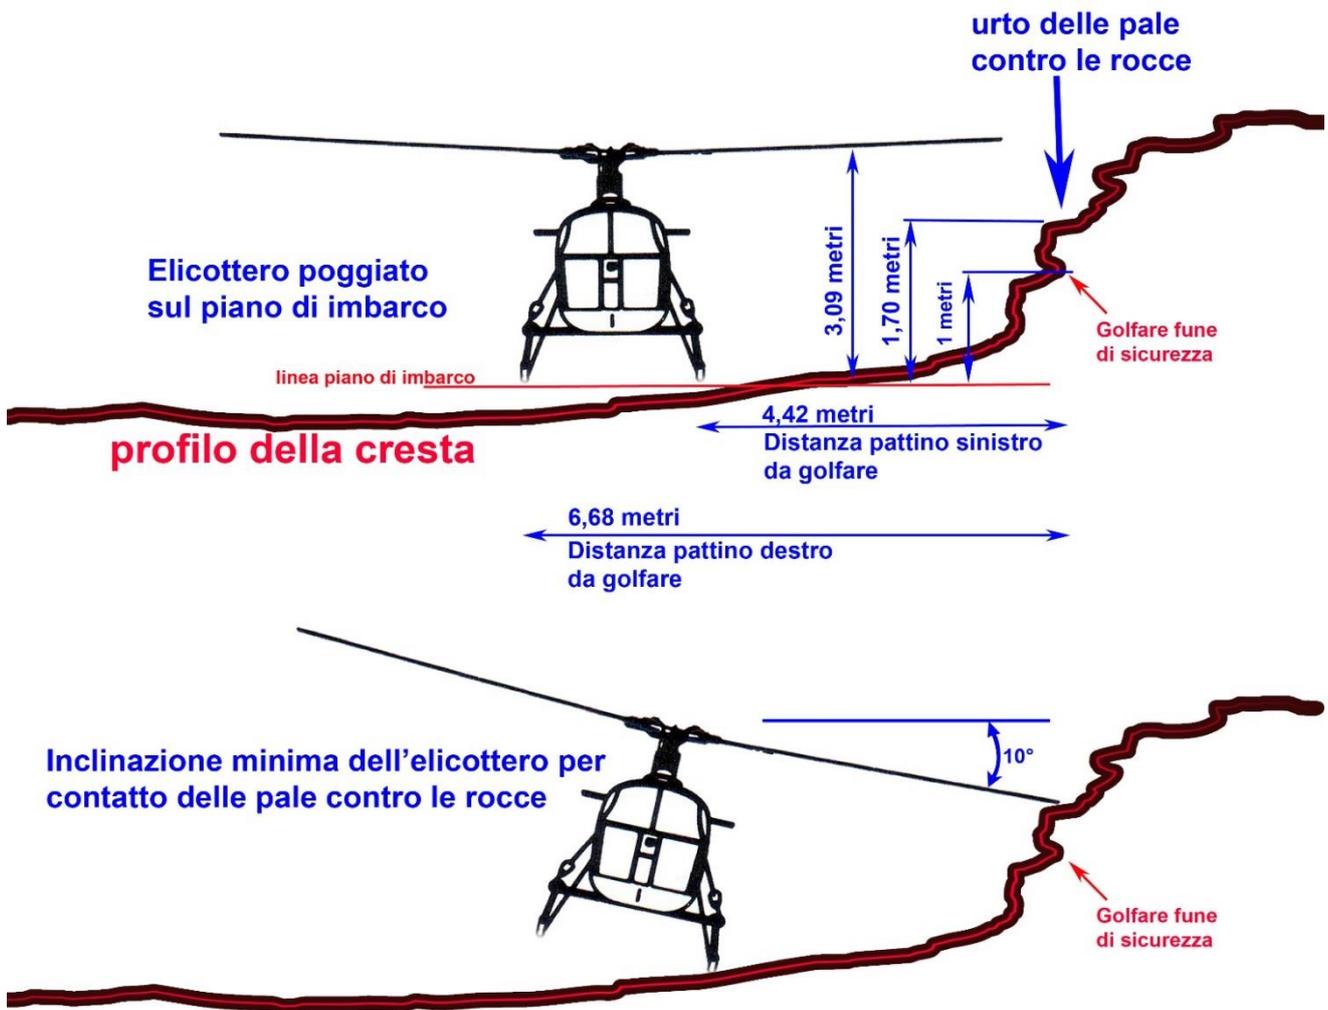
Considerando che, con elicottero poggiato a terra, l'altezza del rotore principale dal terreno è di 3,09 m, mentre l'altezza media delle rocce su cui è avvenuto il contatto delle pale è compresa tra 1,70 e 1,90 m, se ne deduce che, al momento dell'imbarco del coadiutore, le pale dell'elicottero distassero, in altezza, non meno di 1,10 m dalle rocce stesse.

Appare evidente, quindi, che l'unica condizione per cui le estremità delle pale possano essere andate a contatto con le rocce è quella di

elicottero inclinato a sinistra di almeno 10°, così come evidenziato nella figura 2 in allegato “A”.

Figura 2: ingombro elicottero sulla cresta.

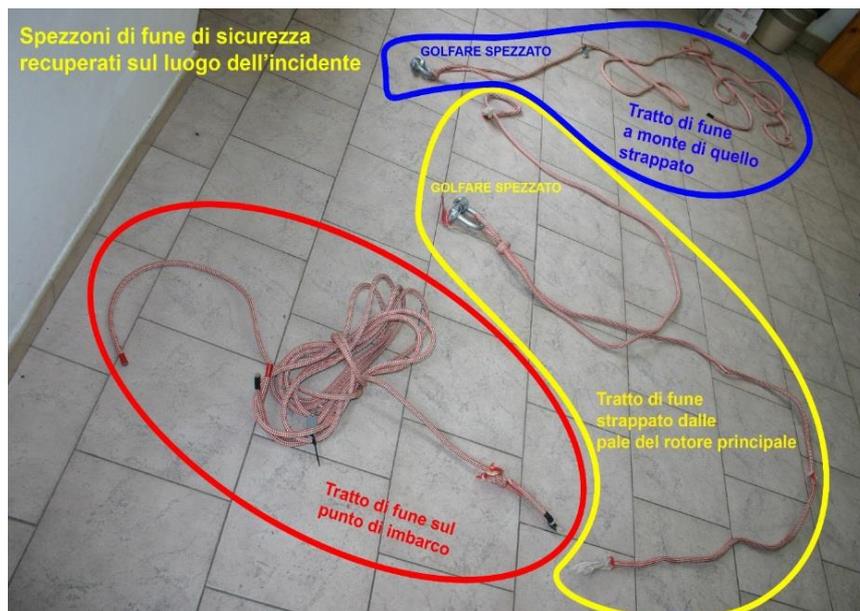
L’esame di questo tratto di fune, visibile nella foto 20 in allegato “A” all’interno del cerchio in rosso, ha permesso di accertare che, a circa 6 m dal punto di ancoraggio al golfare in prossimità del punto di contatto delle pale con le rocce, era presente un danneggiamento alquanto particolare, che interessava circa 3 cm di fune e che, oltre al danneggiamento dei trefoli, presentava anche delle macchie di colore grigio scuro, così come evidenziato nella foto 21 in allegato “A”.

Foto 20: spezzioni recuperati della fune di sicurezza.

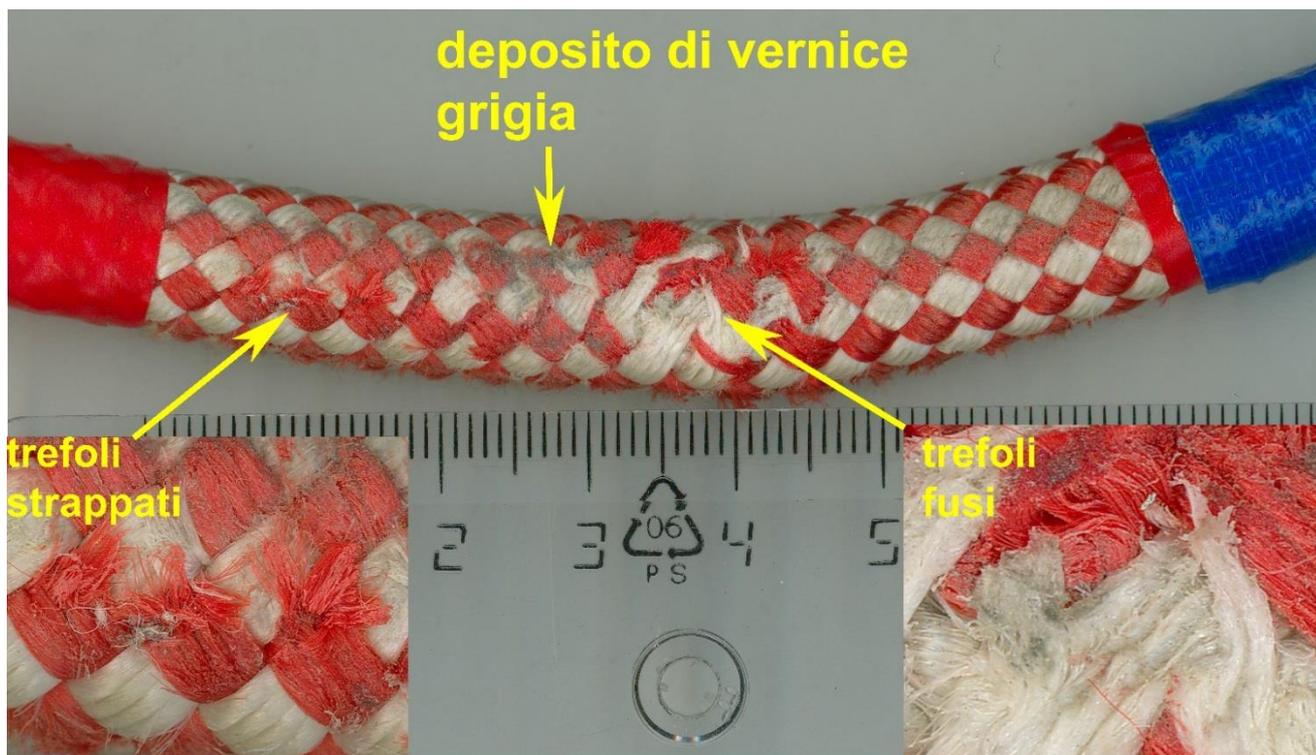
L’esame morfologico, effettuato con microscopio ottico senza alcuna alterazione dello stato fisico dei trefoli danneggiati, ha permesso di accertare sugli stessi dei danneggiamenti del tipo da taglio, da sfregamento e da compressione.

Infatti, come evidenziato nella foto, in alcuni punti i trefoli raccolti in matassine di colore bianco e rosso risultavano tranciati di netto, oppure sfilacciati e spezzati per stiramento. In alcuni punti, la sezione dei trefoli risultava schiacciata per compressione e gruppi di trefoli risultavano addirittura fusi tra loro. La fusione dei trefoli presentava dei residui di materiale sintetico sotto forma di scaglie attaccate alle estremità dei trefoli spezzati.

Tali evidenze attestano che sulla fune, per una superficie molto limitata, si è verificato il contatto con un oggetto di natura consistente e con superficie abbastanza regolare. Il contatto è avvenuto in maniera tale che l’oggetto, oltre che esercitare una elevata pressione sui trefoli, si è anche spostato su di essi generando un forte calore da attrito.

Su quasi tutto il tratto di danneggiamento dei trefoli, per circa 3 cm di lunghezza, erano presenti delle macchie di colore grigio scuro molto simile a quello dello strato di vernice superficiale con cui erano protetti i pattini dell’elicottero.

Foto 21: danneggiamento sulla fune di sicurezza.

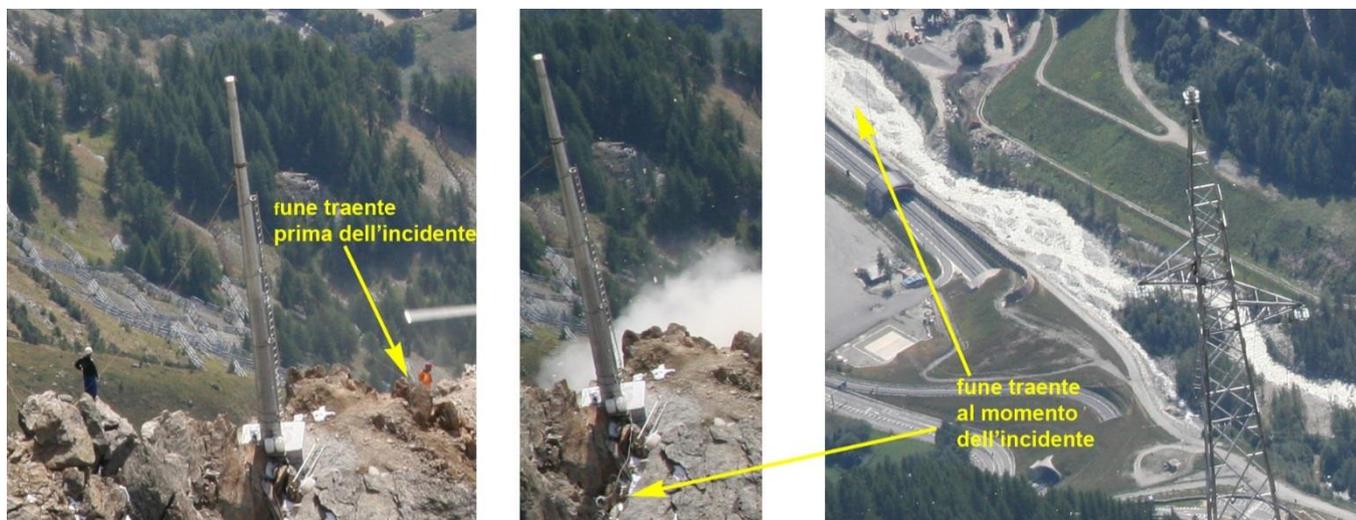
Dal particolare ingrandito posto a sinistra della foto 22 si può rilevare come, poco prima dell'imbarco del coadiutore (con elicottero ancora in avvicinamento alla sua posizione), la fune traente, proveniente dalla posizione dell'operaio di cantiere, salisse nella carrucola sul palo di servizio, per poi ridiscendere in diagonale fin sulle rocce alle spalle dello stesso coadiutore. Su tali rocce hanno urtato le pale del rotore principale al momento dell'incidente.

Dalle porzioni ingrandite della foto scattata immediatamente dopo l'impatto delle pale contro le rocce (poste al centro e a destra della foto 22 in allegato "A") si rileva che la fune appare penzoloni, in posizione verticale dalla carrucola e il capo tranciato risulta poggiato sulle rocce ai piedi del palo metallico. Sempre dalla stessa foto e quindi al medesimo istante si rileva, invece, che l'altro capo della fune traente, agganciato alla carrucola sul pilone elettrico, è ancora sventolante in aria ad una altezza superiore a quella del pilone stesso. Una tale condizione della fune al momento dell'incidente dimostrerebbe che essa sia stata colpita dalle pale dell'elicottero mentre era poggiata sulle rocce. Infatti, nel momento in cui le pale del rotore principale hanno urtato contro le rocce, esse avrebbero anche agganciato la fune, che, andando in contrasto con le rocce stesse, avrebbe strisciato su di esse per circa un metro. Il violento movimento di scorrimento della fune sulle rocce avrebbe comportato lo sfilacciamento dei trefoli per un tratto di oltre un metro, fino alla loro rottura completa, così come evidenziato nella foto 23 in allegato "A". Il violento movimento di trazione subito dalla fune avrebbe messo in tensione tutto il tratto che, dalle rocce attraverso la carrucola sul palo, arrivava fino alle bobine di raccolta situate circa 20 m più a monte. Il conseguente colpo di frusta avrebbe investito l'operaio di cantiere, sbalzandolo via dalla sua posizione.

Foto 22: disposizione fune traente prima e subito dopo l'incidente.

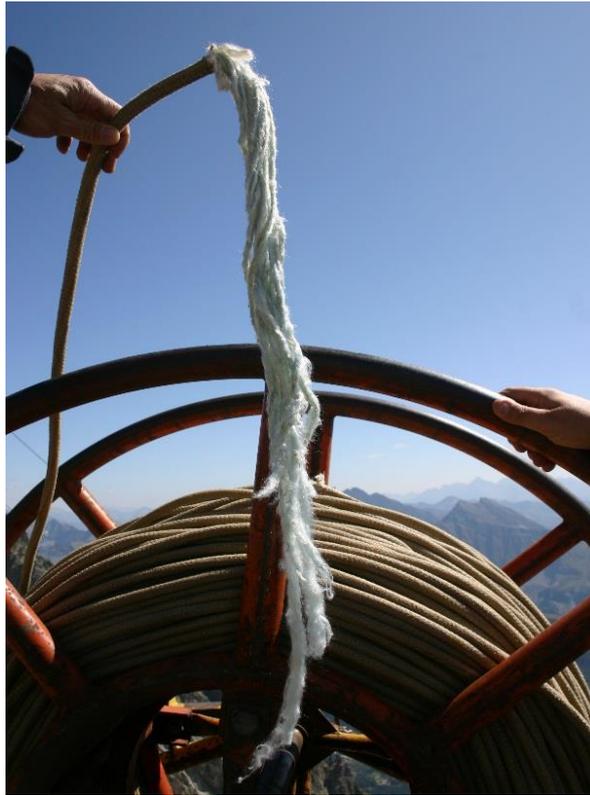
Foto 23: capo sfilacciato della fune traente.

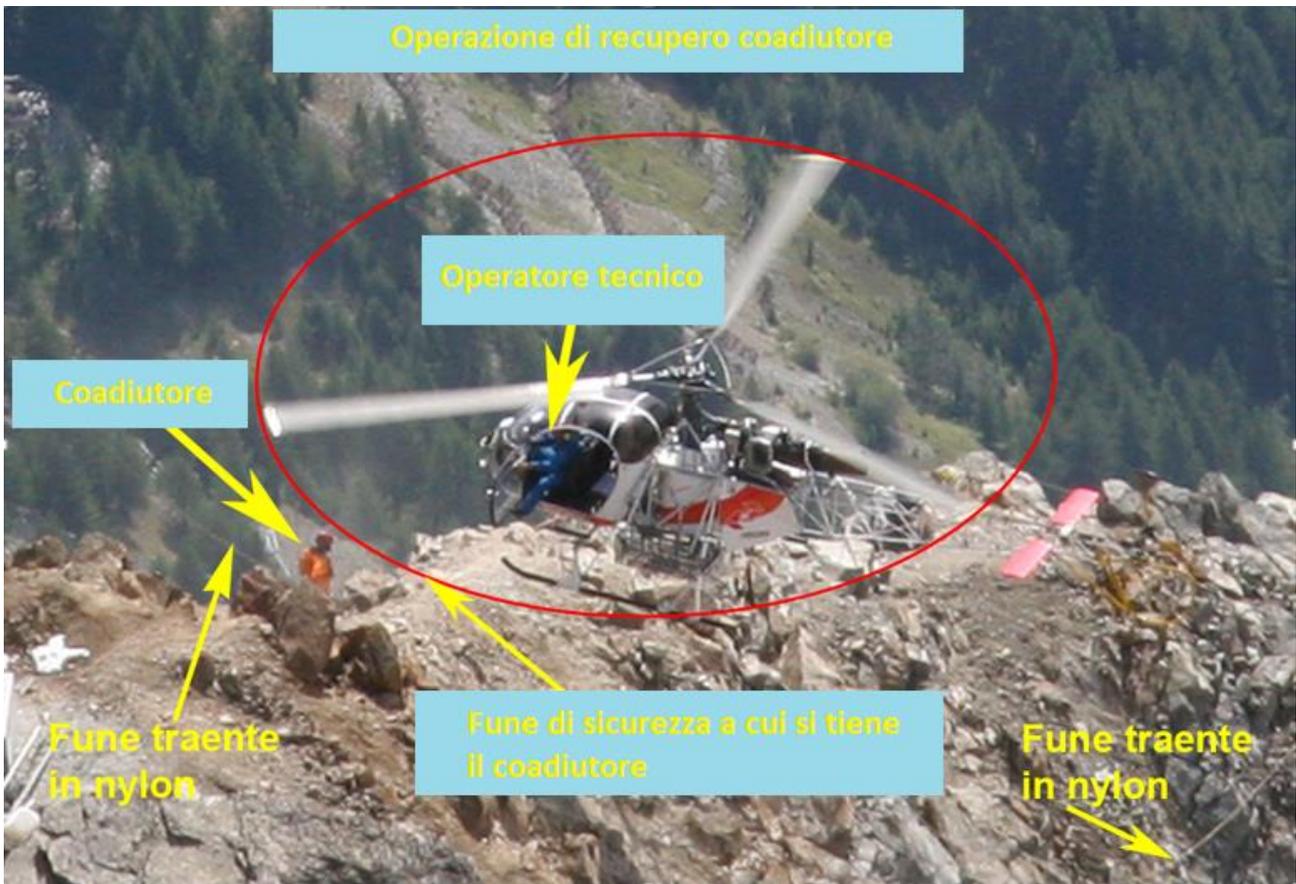
Dalla foto scattata pochi secondi prima dell'incidente (vedi elaborazione ingrandita, foto 24 in allegato "A"), si può rilevare quanto segue:

- il coadiutore (con giubbino colore arancio) è in attesa sulla cresta vicino ad un gruppo di rocce mantenendosi alla fune di sicurezza;
- la posizione del predetto è vicino al punto di ancoraggio della fune sulle rocce;

- l'elicottero appare essere in volo quasi stazionario (*hovering*) a pochi centimetri di altezza dalla cresta, mentre è in lento avvicinamento in diagonale ad essa;

- il disco di rotazione della estremità delle pale del rotore principale (evidenziato in rosso nella foto) appare essere quasi sulla verticale del coadiutore e delle rocce vicine;

- la fune di sicurezza, nel punto di ancoraggio sulle rocce e quindi all'incirca nel punto di attesa del coadiutore, è sollevata di circa un metro dal piano della cresta;

Foto 24: elicottero in avvicinamento alla posizione del coadiutore tecnico.

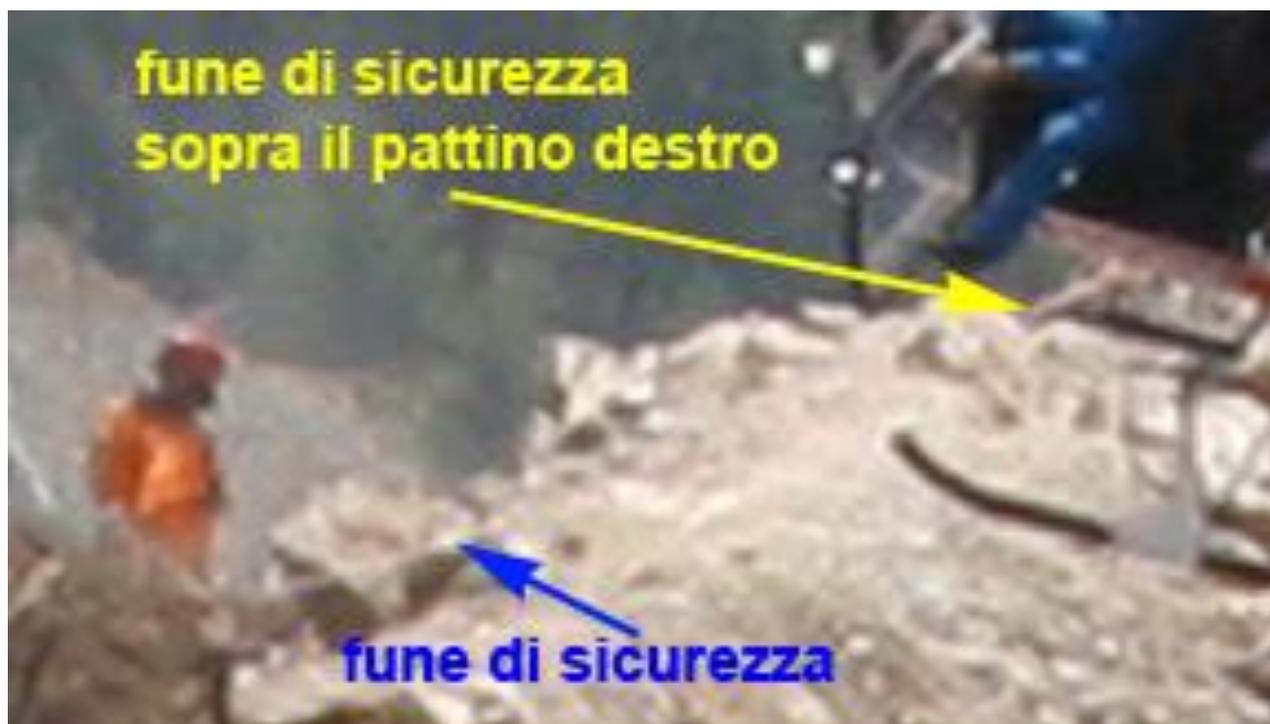
- da un ingrandimento spinto della foto 24 e riportato nella foto 25 in allegato "A" si nota che la fune di sicurezza risulta tutta sollevata dalla cresta per l'intera lunghezza, fino al successivo punto di ancoraggio; dallo stesso ingrandimento sembrerebbe che la fune di sicurezza sia tesa al di sopra del pattino di destra dell'elicottero.

Foto 25: particolare della fune di sicurezza.
