RELAZIONE D'INCHIESTA

INCIDENTE
occorso all'aeromobile
SA 315B marche di identificazione I-NERY,
in località Entreves (AO),
7 settembre 2009

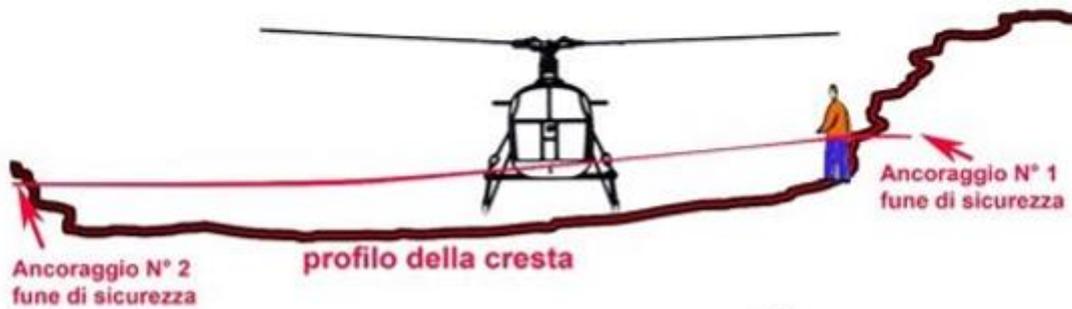
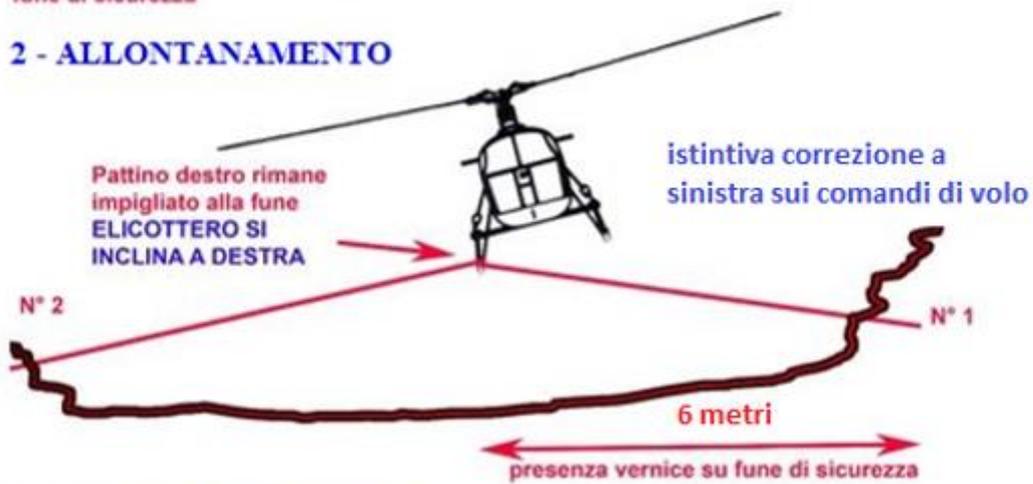
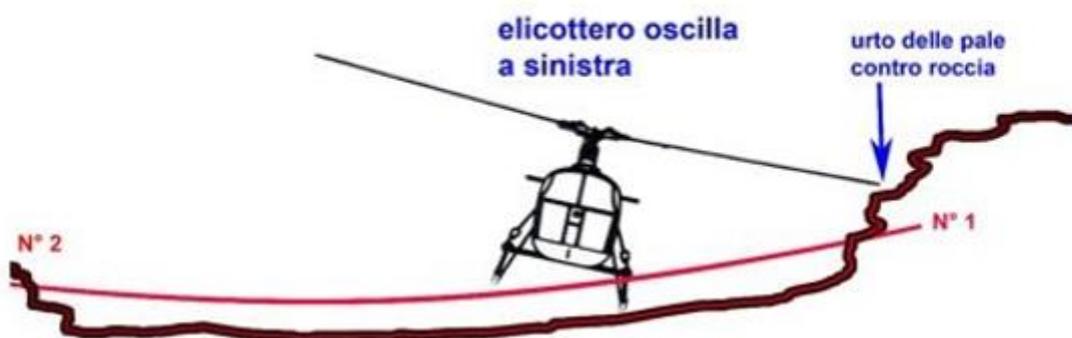
Figura 3: ragionevole ipotesi della dinamica dell'incidente alla luce delle evidenze acquisite.
