RELAZIONE D'INCHIESTA

INCIDENTE
occorso all'aeromobile
Stampe SV 4C marche F-BDJP,
località acque Punta Castagna (La Spezia),
11 settembre 2009

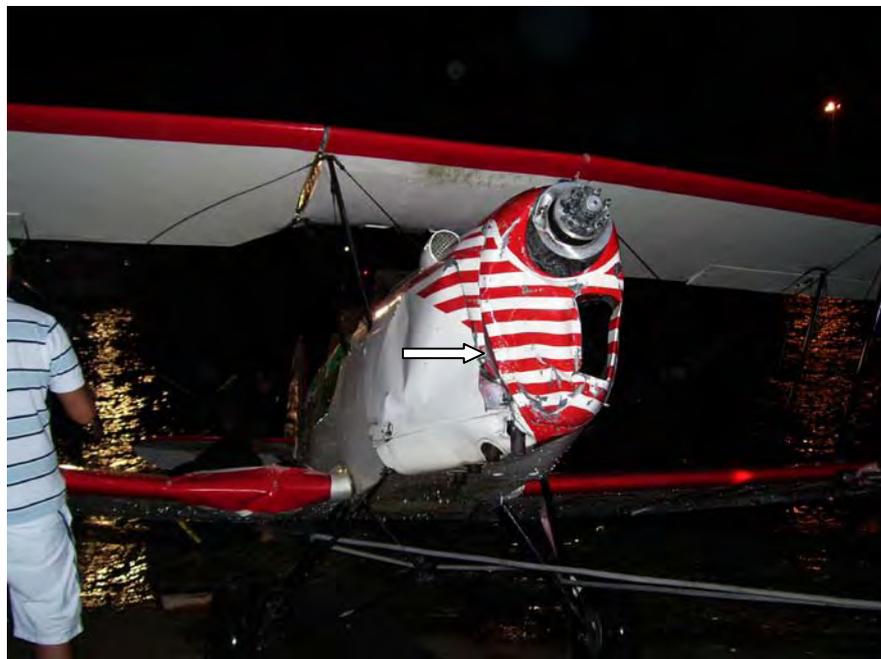
Foto n. 6: fase conclusiva delle operazioni di recupero; si notino (freccia bianca) i danni sul lato destro del musetto.

L'aeromobile subiva: danneggiamenti alla parte anteriore destra del "musetto" (foto n. 6); distacco per rottura in volo dell'elica (foto n. 7); danni all'estremità della semiala inferiore destra (foto n. 8).

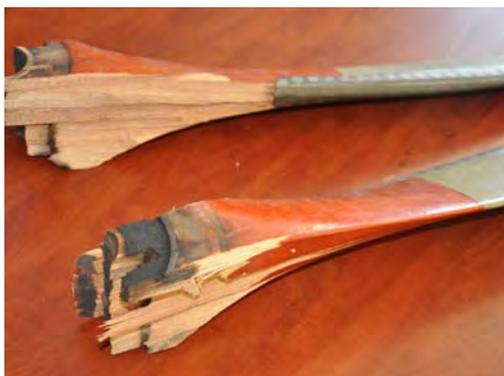
Foto n. 7: particolari delle due pale dell'elica.

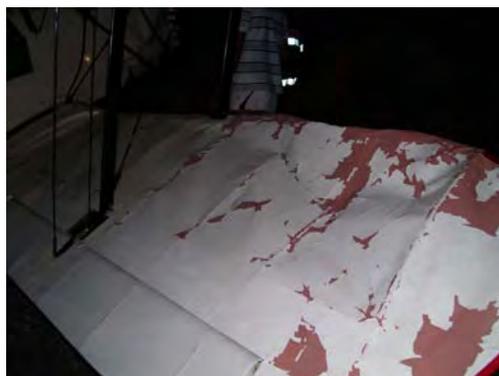
Foto n. 8: particolare della semiala inferiore destra.

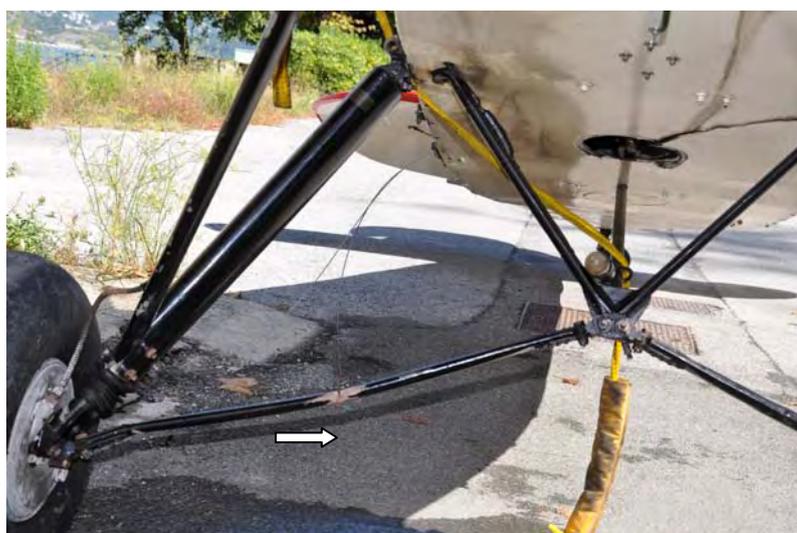
Il relitto si presentava sostanzialmente integro. I danni più consistenti riguardavano essenzialmente la parte destra della fusoliera anteriore (musetto aeromobile) all'altezza del motore (foto n. 6), la radice della semiala inferiore destra, la sua estremità anteriore e un tirante del carrello destro, che presentava un principio di cedimento strutturale, dovuto presumibilmente all'impatto con l'acqua, a circa metà della sua ampiezza (foto n. 10).

Foto n. 10: particolare del tirante del carrello destro.

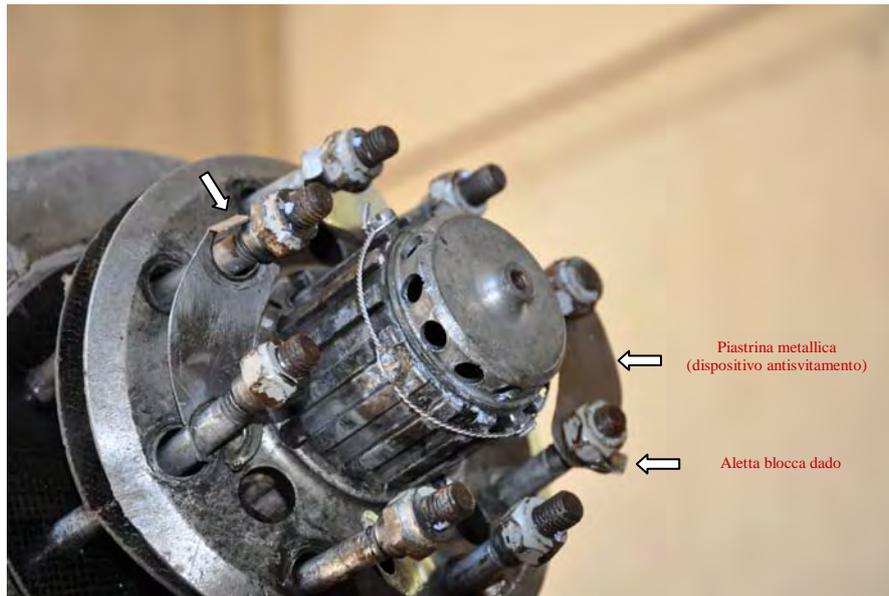
L'esame dell'assemblaggio del mozzo dell'elica ha messo in evidenza che il serraggio dei dadi era assicurato tramite un dispositivo antisvitamento formato da una piastrina metallica, accoppiata a due bulloni, con due alette blocca-dado per ogni bullone (foto n. 11 e n. 12).

Foto n. 11: dispositivo antisvitamento.

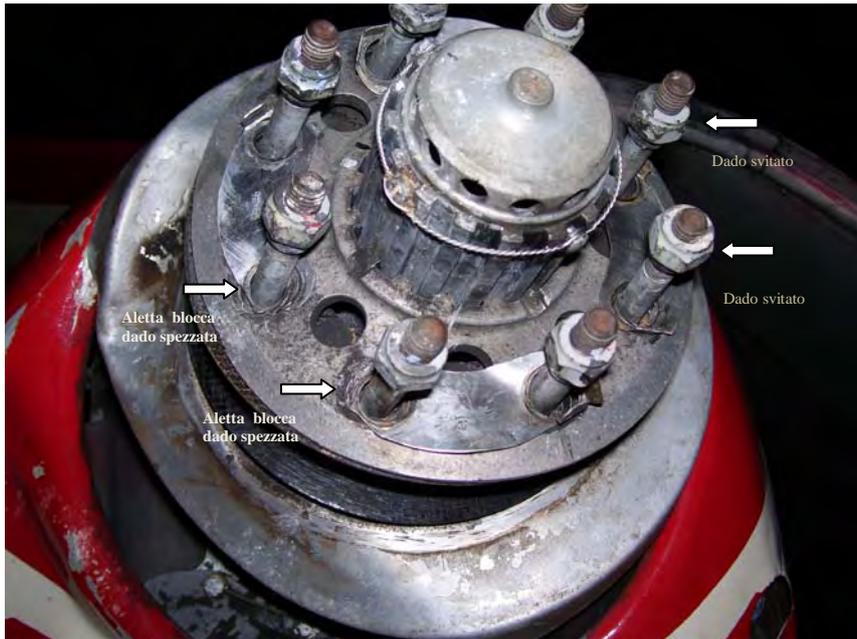
L'osservazione dei bulloni prigionieri del complesso elica-mozzo ha evidenziato che, probabilmente, il dispositivo antisvitamento di alcuni dadi non aveva tenuto, consentendo ai relativi dadi di svitarsi. Come si nota dalla foto n. 13, alcune alette blocca-dado erano mancanti, permettendo ai dadi, liberi dal sistema di frenatura, di potersi svitare.

Foto n. 13: particolari dei dadi svitati.

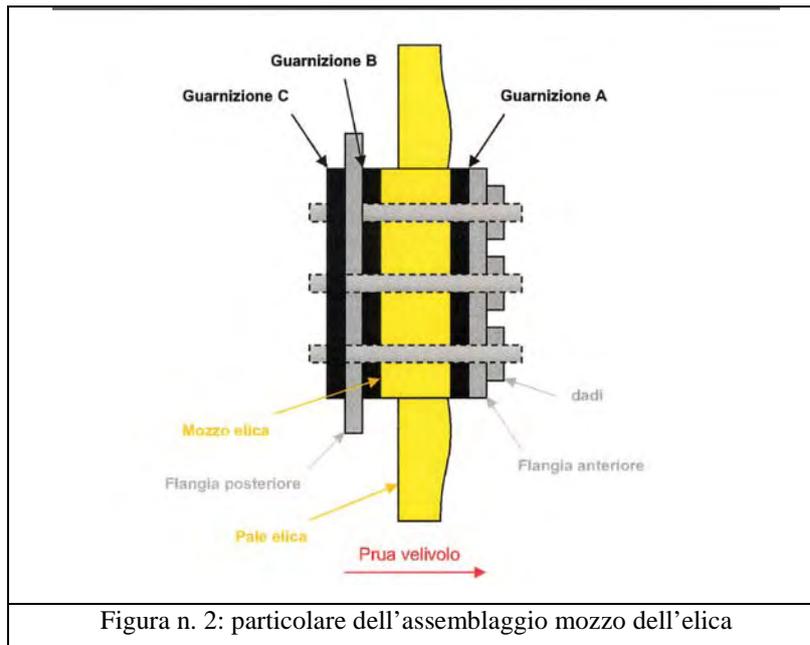
Figura n. 2: particolare dell'assemblaggio mozzo dell'elica

Infine, il lato anteriore della guarnizione B (figura n. 2), quello cioè a contatto con la parte posteriore bruciata dell'elica, presentava numerosi graffi di forma circolare e due serie di graffi rettilinei, nonché dei fori e dei solchi a testimonianza di uno sfregamento dell'interfaccia guarnizione-elica.

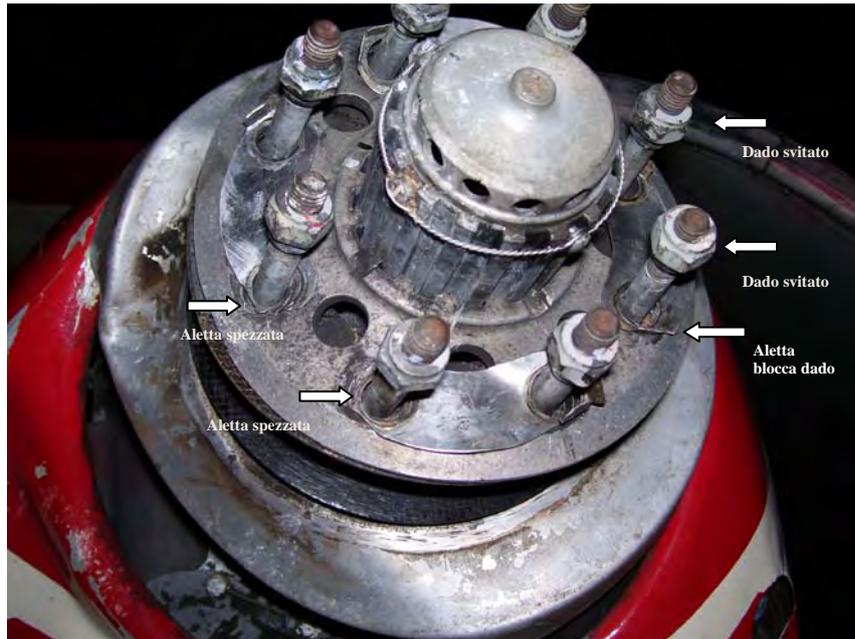
L'esame dei bulloni prigionieri e del complesso elica mozzo ha evidenziato che, probabilmente, il dispositivo antisvitamento di alcuni dadi non aveva tenuto, consentendo, ai relativi dadi, di svitarsi. Come si nota dalla foto n. 14, alcune alette blocca-dado erano mancanti, permettendo così ai dadi, liberi dal sistema di frenatura, di potersi svitare.

Foto n. 14: particolari dei dadi svitati.

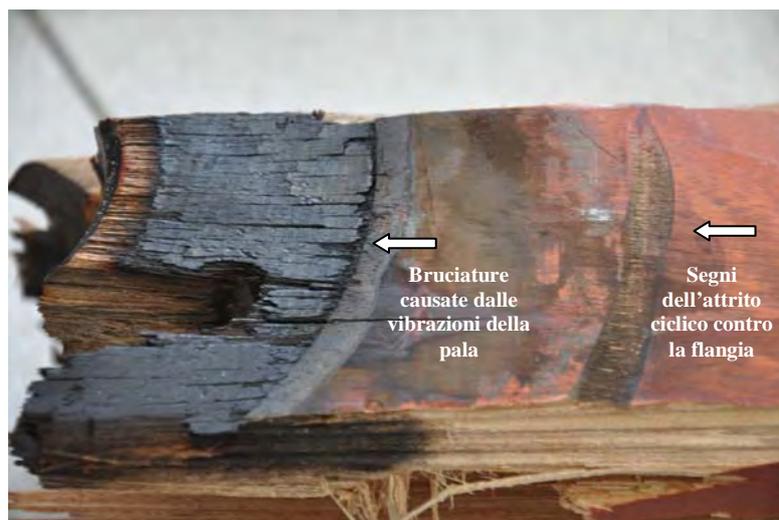
Questa condizione potrebbe aver causato un allentamento della forza di serraggio della pala corrispondente ai dadi allentati e generato, a causa anche del moto propulsivo dell'elica, delle forti vibrazioni ortogonali al suo piano di rotazione. Conseguentemente, la combinazione delle vibrazioni e della rotazione della pala dell'elica potrebbe aver sviluppato, per frizione, delle alte temperature su tutta la superficie del corpo centrale interno dell'elica in corrispondenza della guarnizione (B) compresa tra l'elica e la flangia metallica posteriore (foto n. 15).

Foto n. 15: particolare della bruciatura e dell'attrito contro il supporto metallico.

Il calore sviluppato dalle vibrazioni dell'elica potrebbe aver generato anche un degrado delle caratteristiche del legno dell'elica, che, surriscaldandosi, perdeva umidità, con conseguente tendenza a ridurre le sue dimensioni. Di conseguenza, tutto il sistema di serraggio dell'elica,

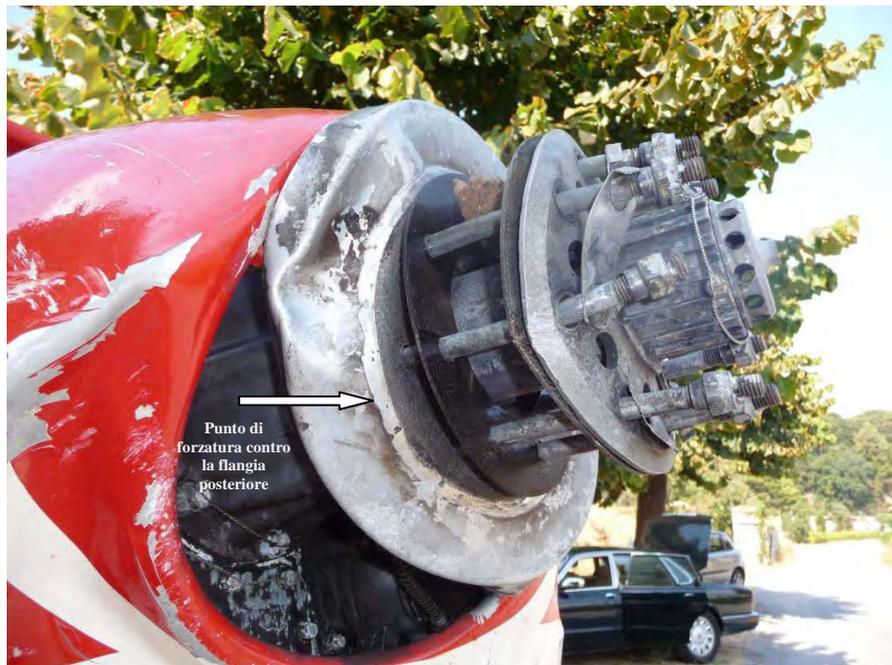
Inoltre, probabilmente, tanto più i dadi si allentavano, tanto più la pala interessata dallo svitamento dei dadi, oscillando ciclicamente rispetto al piano di rotazione dell'elica, sforzava contro la flangia di accoppiamento posteriore, fino a causare la rottura delle pale dell'elica in due pezzi, con conseguente distacco in volo (foto n. 15 e n. 16).

Foto n. 16: particolare del punto di rottura delle pale dell'elica.
