## REMPROBLEMEN TIJDENS LANDING

Nummer voorval:	2010005
Classificatie:	Ongeval
Datum, tijd <sup>1</sup> voorval:	20 januari 2010, 14.05 uur
Plaats voorval:	Amsterdam Schiphol Airport
Registratie:	CS-DXR
Type luchtvaartuig:	Cessna Aircraft Cooperation Citation 560 XLS
Soort luchtvaartuig:	Tweemotorig straalvliegtuig
Soort vlucht:	Ferry vlucht
Fase van de vlucht:	Landing
Schade aan luchtvaartuig:	Ernstig
Aantal bemanningsleden:	Twee
Aantal passagiers:	Geen
Persoonlijk letsel:	Geen
Overige schade:	Schade aan luchthaveninfrastructuur
Lichtcondities:	Daglicht

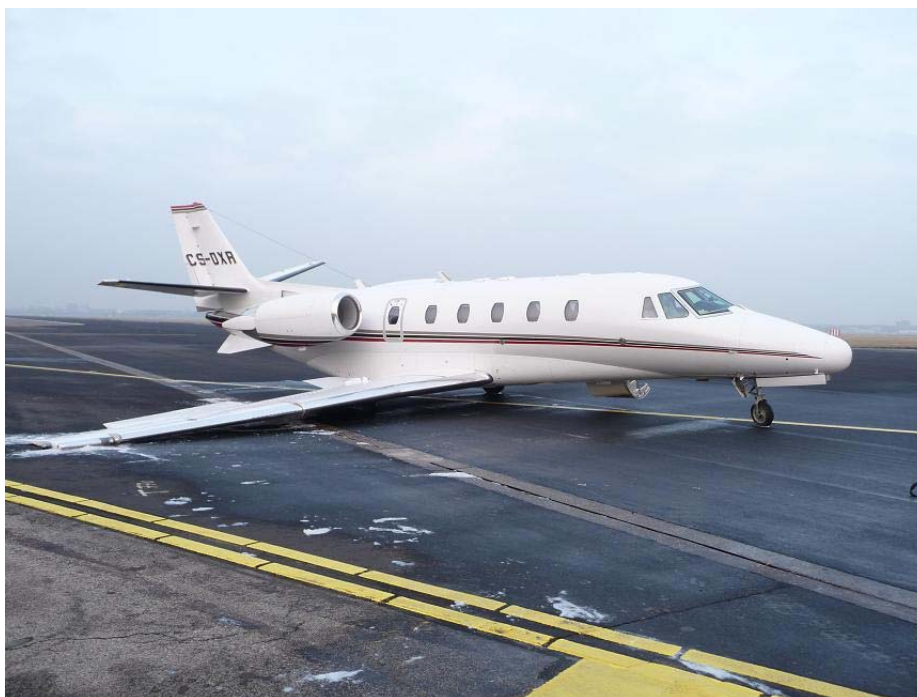
Na de landing wilde de eerste officier door het intrappen van de voetpedalen gaan remmen, maar dit had geen effect. In de cockpit lichtten de waarschuwingen "LO BRK PRESS" en "ANTISKID INOP" op. Hierna activeerde de eerste officier het noodremsysteem waarna het toestel naar rechts afboog. Tegensturen met het voetenstuur had geen effect op de beweging van het vliegtuig, waarna het vliegtuig via het gras naast de baan uiteindelijk op baan 18L-36R tot stilstand kwam (figuur 1 en 2). Het rechterwiel van het hoofdlandingsgestel is hierbij naar achter geklapt en heeft de flaps en andere delen van de rechtervleugel beschadigd. Het vliegtuig raakte hierdoor zwaar beschadigd.

Figuur 1: CS-DXR na de landing op baan 06, het vliegtuig kwam tot stilstand op baan 18L-36R

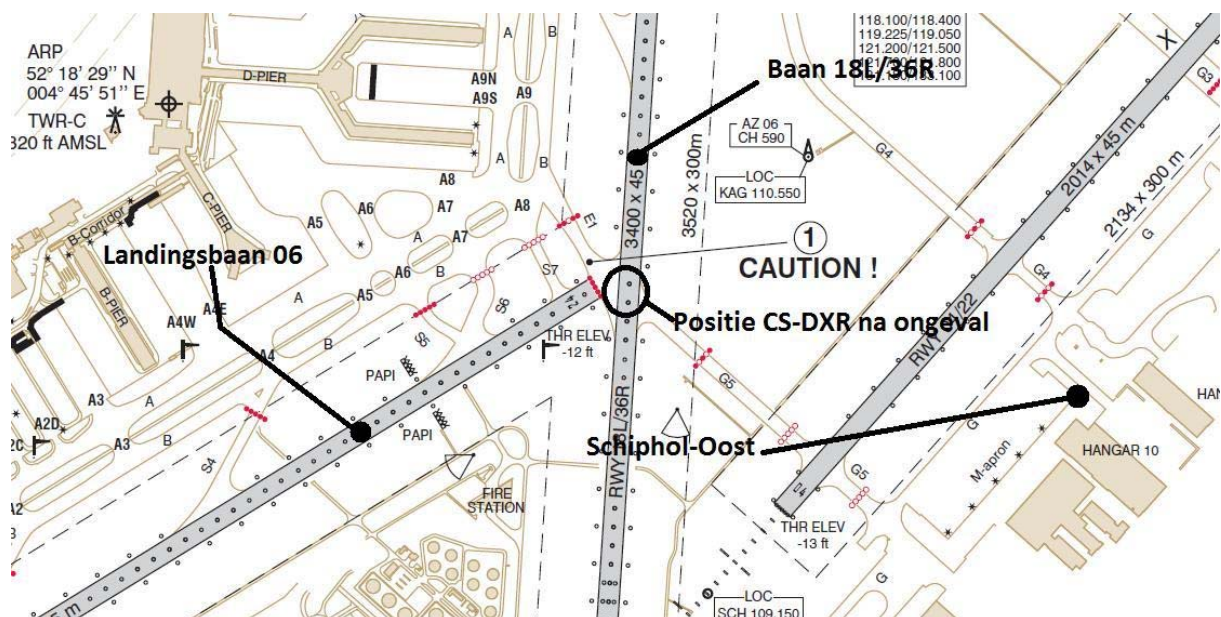
Figuur 2: de positie van de CS-DXR na het ongeval

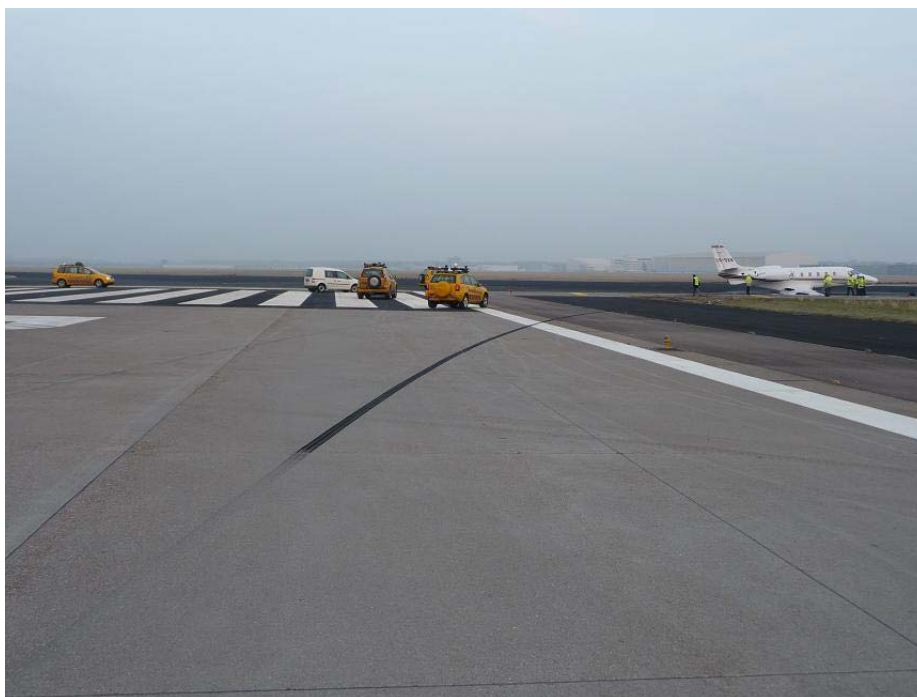
Na het voorval zijn onderzoekers van de Onderzoeksraad ter plaatse gegaan. Het vliegtuig werd aangetroffen op baan 18L-36R. Op de landingsbaan 06, op 765 meter van het toestel, is het begin gevonden van één remspoor (figuur 4). Dit remspoor liep over een putdeksel die zich naast de baan in het gras bevond. Op de putdeksel zijn impactsporen gevonden. Uiteindelijk leidde het spoor naar de rechterwielpoot die naar achteren was gebogen.

*Figuur 4: CS-DXR na voorval met op de voorgrond het remspoor van het rechterhoofdlandingsgestel*

Uit analyse van het remspoor is gebleken dat de remmen aan de rechterkant hebben gefunctioneerd. Er waren echter geen remsporen te vinden links van de middenlijn van de landingsbaan. Daarom is bij het technisch onderzoek aandacht besteed aan het primaire en secundaire remsysteem en het linkerdeel van het hoofdlandingsgestel.

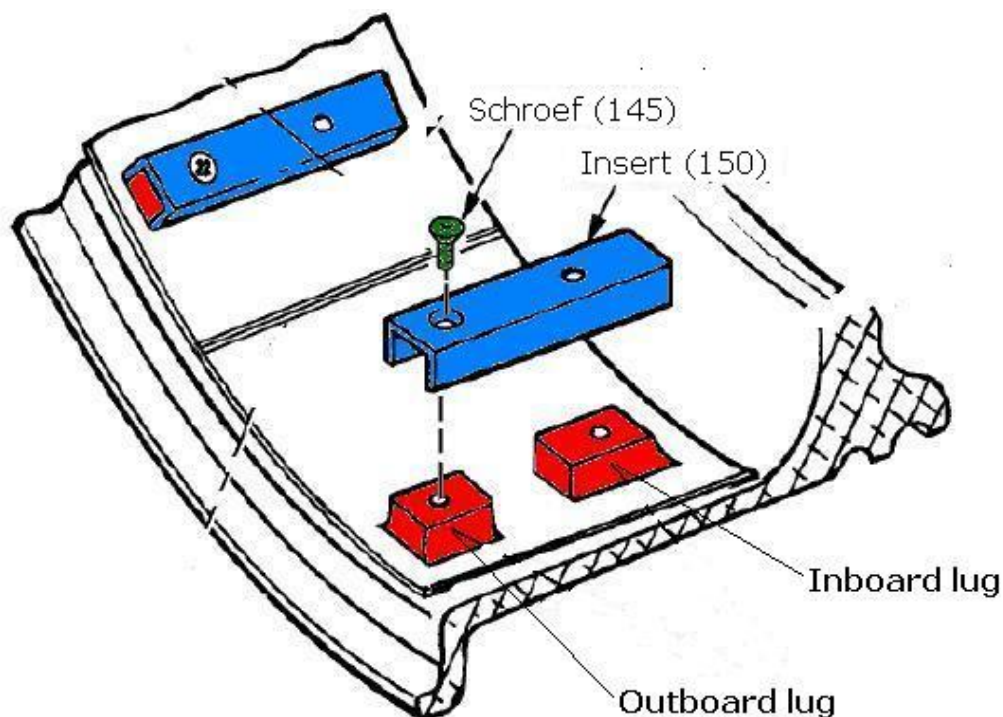
Bij het demonteren van het wiel van de linkerwielpoot werd een "insert", een metalen houder, deels beschadigd en los in de velg van het wiel aangetroffen (zie bijlage B). De "insert" zorgt ervoor dat de remschijven met het wiel meedraaien. De "insert" wordt op zijn plaats gehouden door twee uitsteeksels, de zogenaamde "inboard lug" en "outboard lug" (figuur 5).

Bij het onderzoek is het uiteinde van een schroef, die tussen de "outboard lug" en de "insert" zit, in de "outboard lug" gevonden. Verder zijn sporen van inslag aangetroffen op drie van de vijf hydraulische remcilinders van het linkerhoofdlandingsgestel. De gevonden sporen laten zien dat de "insert" contact heeft gehad met de remcilinders die vervolgens zijn beschadigd.

Figuur 5: detailweergave van de "insert" (blauw), de "inboard lug" en "outboard lug" (rood) en de schroef (groen)

In april 2010 hebben de vliegtuigfabrikant en BF Goodrich, de banden- en remmenfabrikant, een "Service Bulletin" uitgebracht om de inspectie van wielen te verbeteren.<sup>3</sup> De fabrikanten bevelen aan om bij elke wielwissel de "inboard lug", "outboard lug" en "insert" te inspecteren. Bij afwijkende afmetingen ten opzichte van de specificaties moeten deze onderdelen worden vervangen.

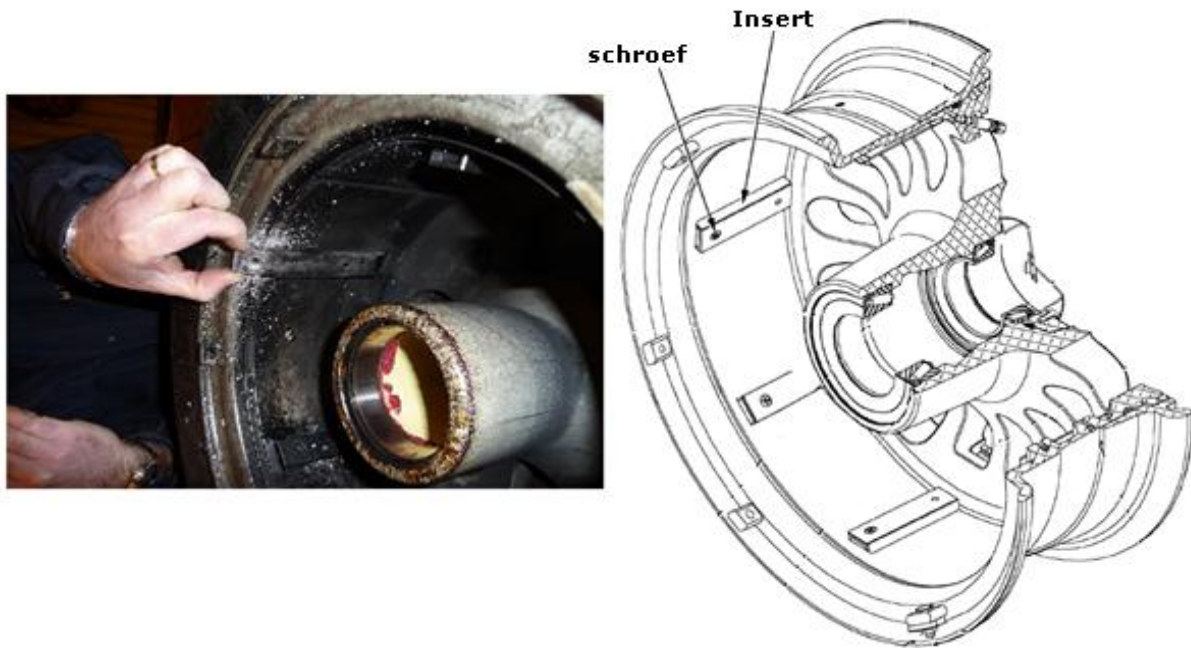
*Figuur 6: De losse en beschadigde "insert" van het linkerwiel van CS-DXR [links] zoals gevonden tijdens het technisch onderzoek. Rechts een schematisch overzicht van een wiel met in detail de schroef en "insert".*

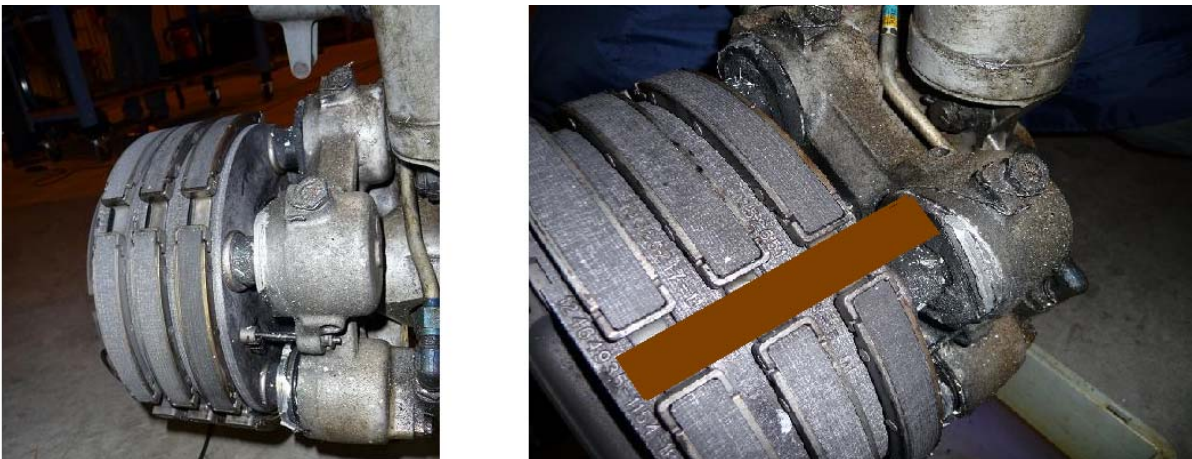
Voor het onderzoek is het remsysteem op lekkage getest. Hierbij is het hydraulische systeem aangesloten op een handpomp met hydraulische vloeistof. Uit deze druktest kwam naar voren dat wanneer druk met hydraulische vloeistof op het remsysteem werd gezet de vloeistof uit twee van de vijf remcilinders van het linkerhoofdlandingsgestel liep. Uit inspectie van de lekkende remcilinders bleek dat deze deels losgedraaid waren waardoor het systeem niet volledig was afgesloten. Onderzoek heeft laten zien dat de loszittende "insert", als gevolg van het draaien van het wiel, de remcilinders heeft geraakt. Door herhalende inslagen van de "insert" zijn twee remcilinders gedraaid en uiteindelijk deels losgedraaid.

*Figuur 7: Schade aan remcilinders van de linkerwielpoot met links de remschijven. Rechts in bruin is schematisch de positie van de "insert" aangegeven op de remschijven. Op de foto is te zien dat wanneer de "insert" lateraal kan bewegen, deze de remcilinders kan raken.*

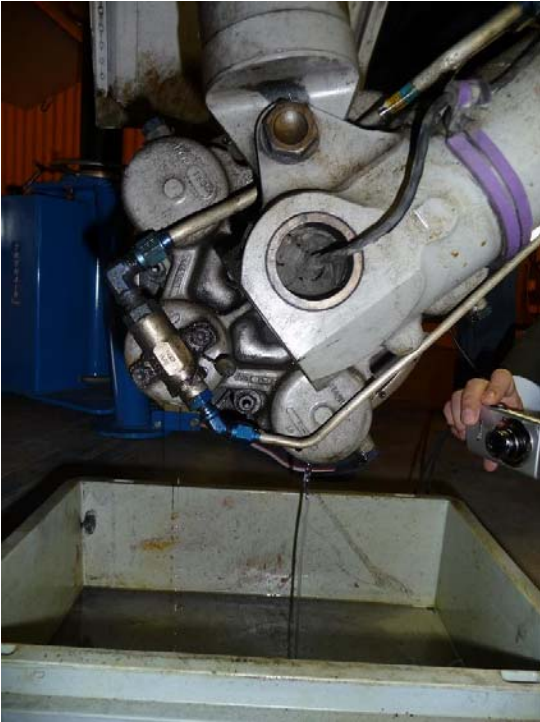
De druktest liet verder zien dat het niet mogelijk was om druk in de remcilinders van de linkerwielpoot op te bouwen. Geconcludeerd wordt dat bij het activeren van de remmen door de

*Figuur 8: detailfoto waarop is te zien dat hydraulische vloeistof uit twee remcilinders van de linkervielspoot loopt*

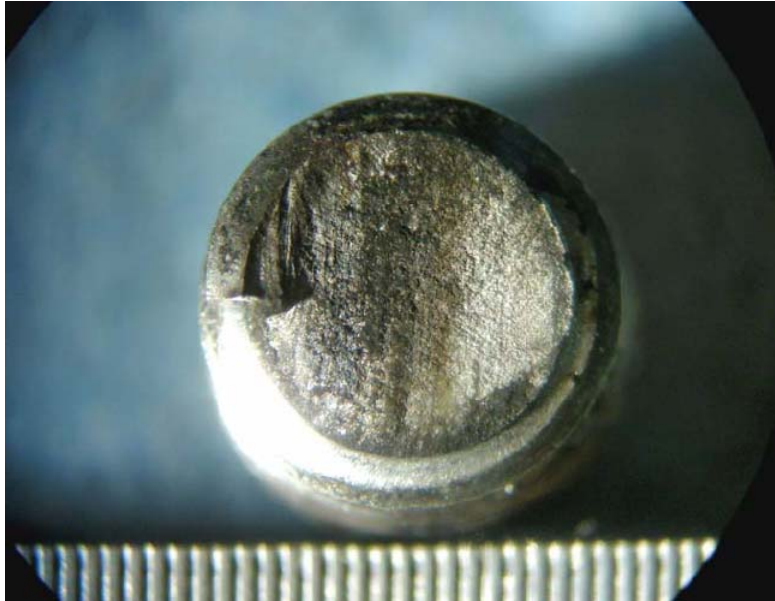
Bij het technisch onderzoek van het linkerviel is vastgesteld dat het uiteinde van de schroef, waarmee de "insert" op de "inboard lug" en "outboard lug" was verbonden, nog in de "outboard lug" zat. Het uiteinde van de schroef is verwijderd en het breukvlak van de schroef is onderzocht. Metallurgisch onderzoek aan het breukvlak van de schroef liet zien dat de breuk was ontstaan als gevolg van hoog cyclische vermoeiing met lage belasting.

*Figuur 9: vergroting breukvlak van de schroef die in de "lug" van het linkerviel is aangetroffen  
[Bron: Cessna]*

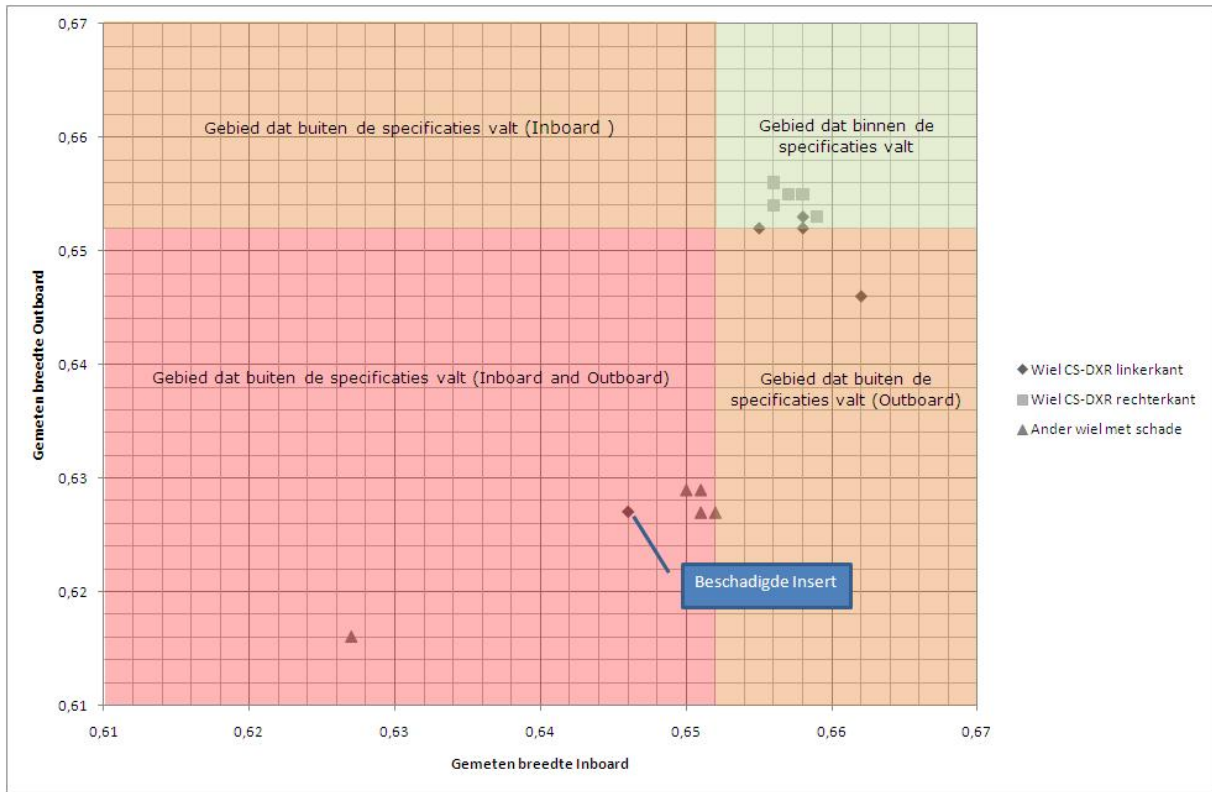
Tijdens het onderzoek van het wiel met de loszittende "insert" is vastgesteld dat zowel de "inboard lug" als "outboard lug" waar de "insert" op zit gemonteerd, beneden de door de fabrikant gespecificeerde afmeting (dikte) waren (zie bijlage C voor meer detail). Slechts drie van de tien "lugs" voldeden aan de voorgeschreven specificaties. De vijf "inboard lug's" en vijf "outboard lug's" van het rechterwiel voldeden wel aan de voorgeschreven specificaties. Behalve de twee wielen van de CS-DXR is ook een ander wiel van dezelfde vliegtuigmaatschappij onderzocht waarbij schade

Analyse van de afmetingen van de verschillende "lug's" die zijn onderzocht in relatie met dit voorval zijn in een grafiek uitgezet (figuur 10). Het groene gebied geeft aan dat zowel de "inboard lug" als de "outboard lug" voldoen aan de specificaties van de fabrikant. Dit betekent dat de vaste passing (interference fit) voldoende is en aan het ontwerp voldoet.

Het oranje gebied geeft aan dat of de "inboard lug" of "outboard lug" niet aan de specificatie voldoet. Het rode gebied kenmerkt het gebied waarbij zowel de "inboard lug" als de "outboard lug" niet voldoen aan de specificaties van de fabrikant. Dit is het gebied waarbij de vaste passing (interference fit) niet is gewaarborgd. Uit analyse van figuur 10 blijkt dat de twee "lug's", waarbij schade is aangetroffen, beide in het rode gebied vallen. Hieruit wordt geconcludeerd dat wanneer zowel de "inboard lug" als de "outboard lug" niet aan de voorgeschreven specificaties voldoen kans bestaat dat de "insert" losraakt.

Figuur 10: grafische presentatie van de dimensies van de "inboard lug" als de "outboard lug" die bij het onderzoek zijn gemeten
