INFORME FINAL
Cessna A-188, N85912,
Los Saladillos, Las Salinas,
Barahona, República Dominicana.

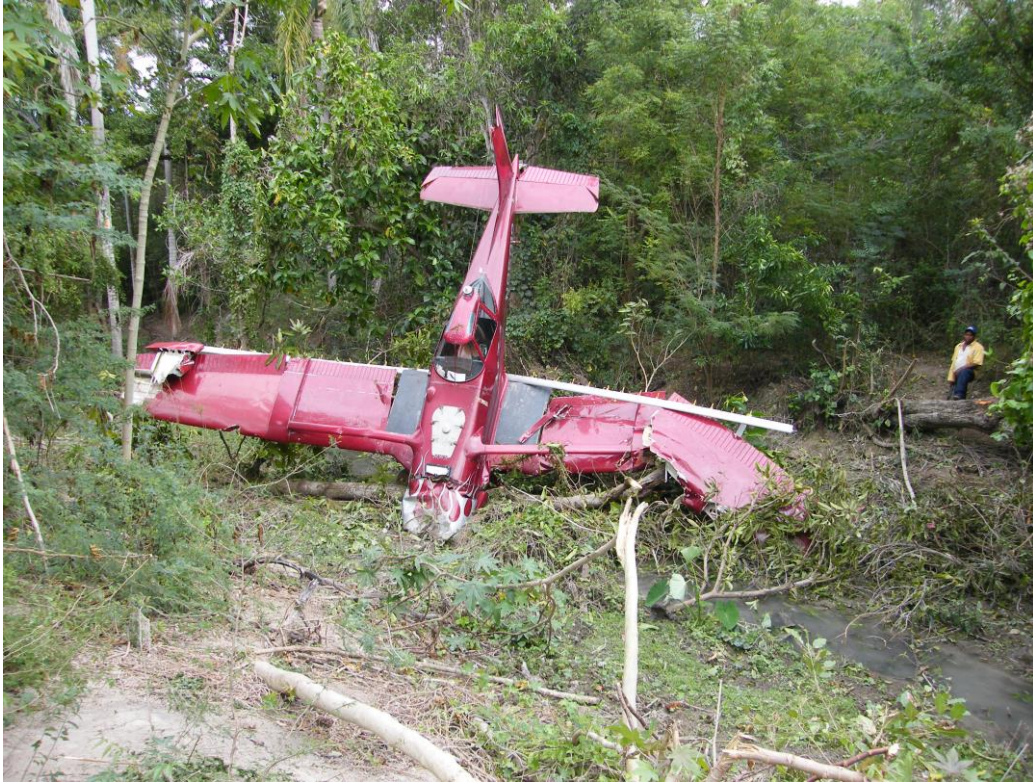
- Daños sustanciales en ambas alas.
- Daños por compresión de la parte frontal de la aeronave.
- Torceduras de los parales.
- Deformación del tren de aterrizaje principal.

Imagen 01.- Vista de la aeronave luego de su colisión con el terreno, nótese los daños estructurales que presenta la misma.

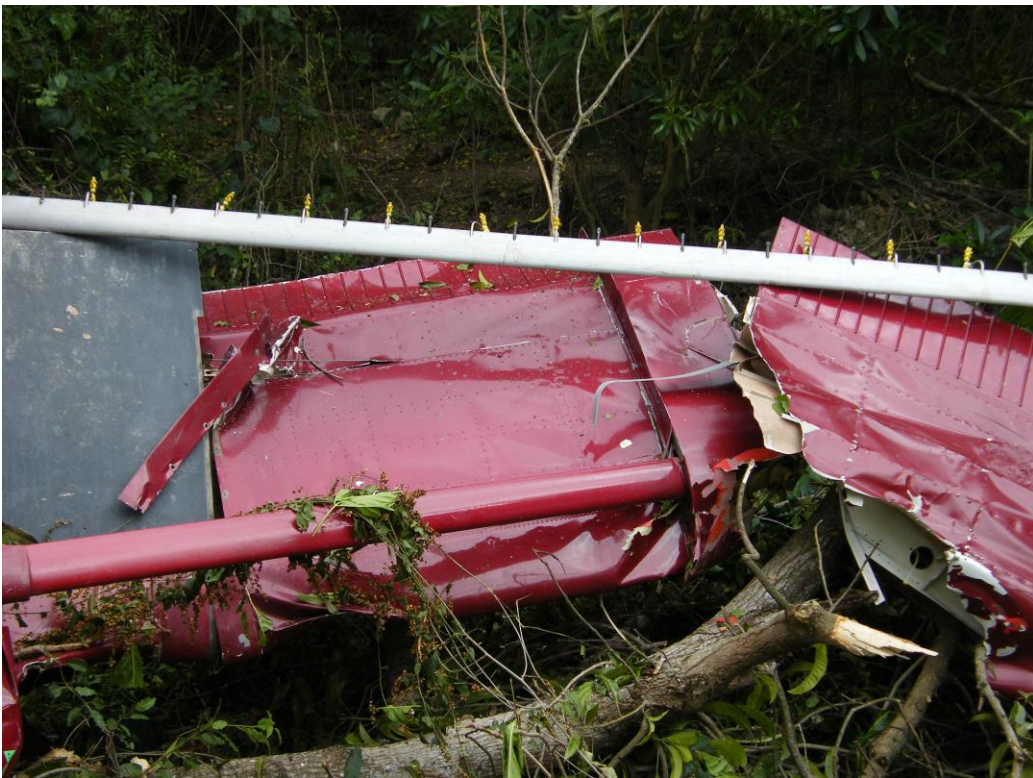
Imagen 02.- Ala izquierda de la aeronave, nótese el grado de daños por el impacto.

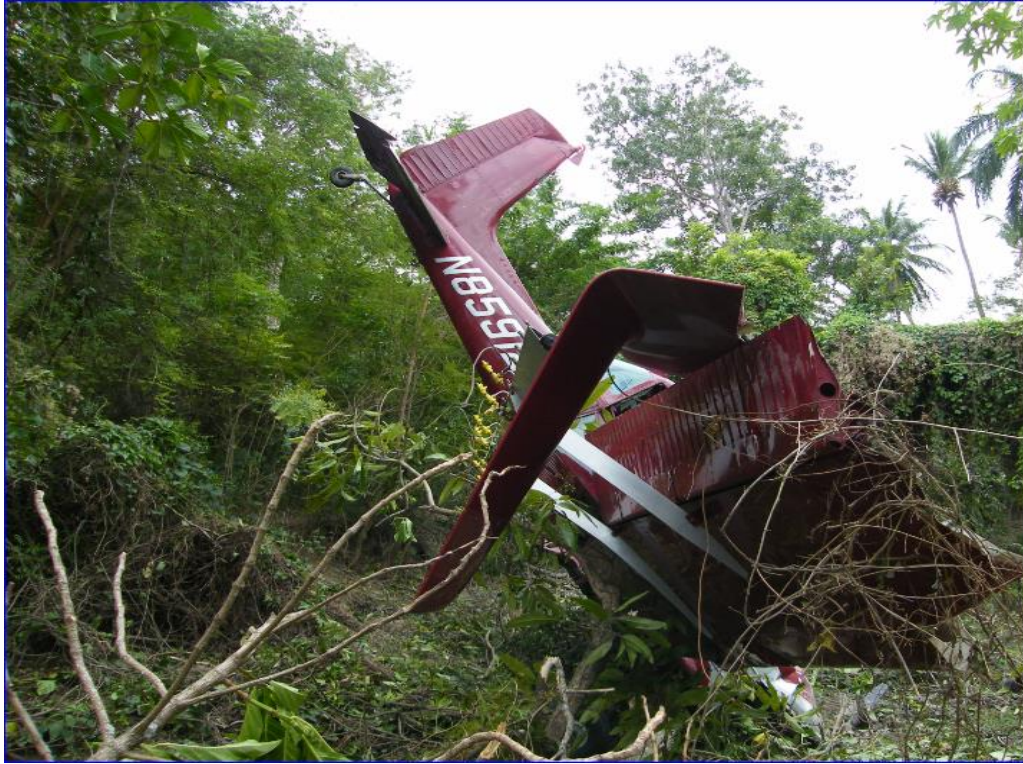
Imagen 03.- Vista de perfil de la aeronave luego de la colisión con el terreno.

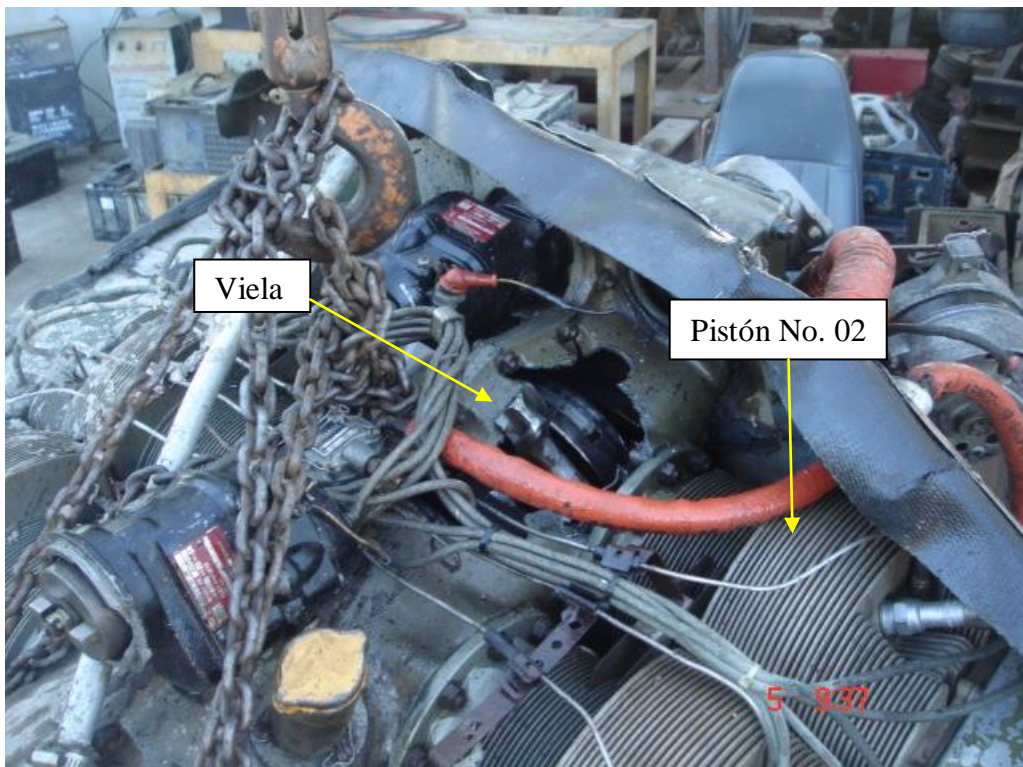
- El Carter del motor estaba roto a la altura del cilindro No. 2.
- La viela del pistón No. 2 estaba rota.
- No se halló aceite en el interior del motor.

Luego de haber analizado los factores humano, material y físico, concluimos que el factor causal de este accidente fue el factor material, debido a la obstrucción del inyector de lubricación del cilindro No. 2 que provocó la falta de lubricación en dicho cilindro, y posteriormente la rotura de la viela del pistón que a su vez produce la rotura del carter y subsecuentemente la detención del motor.

Imagen 04.- Motor de la aeronave. Nótese el orificio resultante de la rotura del carter, producida por la vuela del pistón No. 02.

Que el Instituto Dominicano de Aviación Civil, a través de los inspectores de aeronavegabilidad asignados a las aeronaves agrícolas, recomienden a los operadores de las mismas, que realicen un lavado interno (Flushing) a los motores en cada cambio de aceite, utilizando productos recomendados por el fabricante.

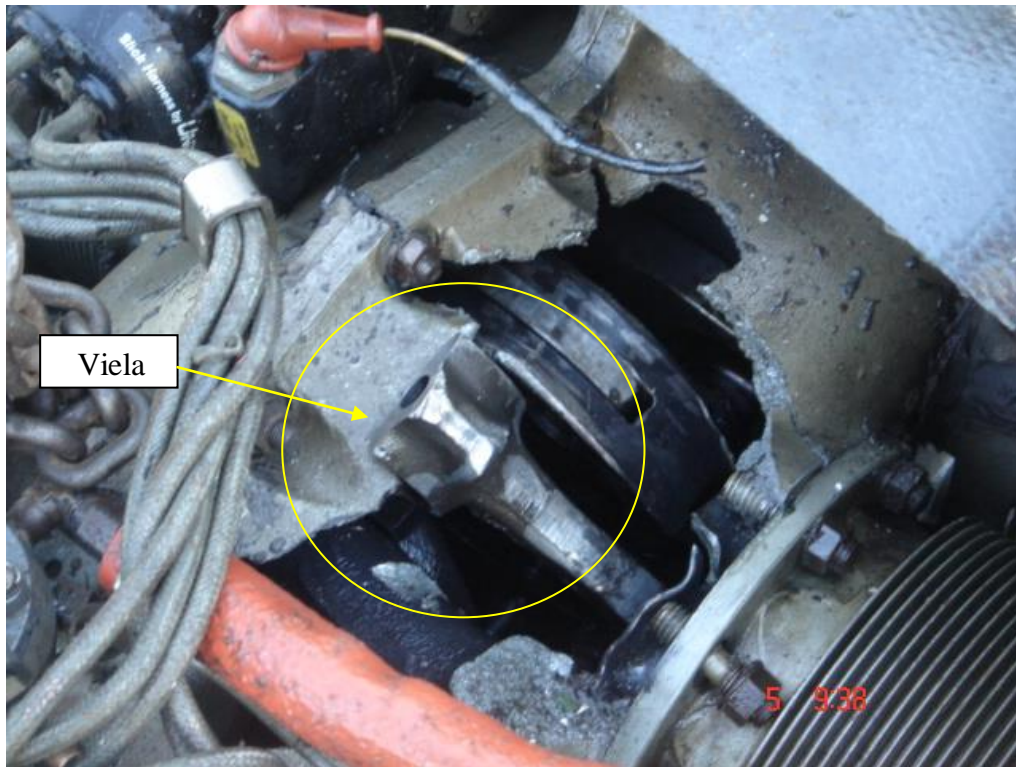
El CESSNA A-188 es una aeronave de tren de aterrizaje convencional por lo que el motor no descansa horizontalmente, si no en una posición inclinada de aproximadamente 35 grados. Esta posición del motor propicia que la sedimentación en el aceite, se acumule y produzca obstrucción en el área del inyector de lubricación del cilindro No. 2, el cual al operar sin la adecuada lubricación, baja la presión e incrementa la temperatura, provocando consecuentemente la rotura de la viela del pistón y esta a su vez rompe el carter del motor, por lo que hay una detención repentina del motor.

Imagen 05.- Imagen ampliada del motor y la rotura del carter. Nótese como sobresale la viela del pistón No. 02 causante de la rotura.

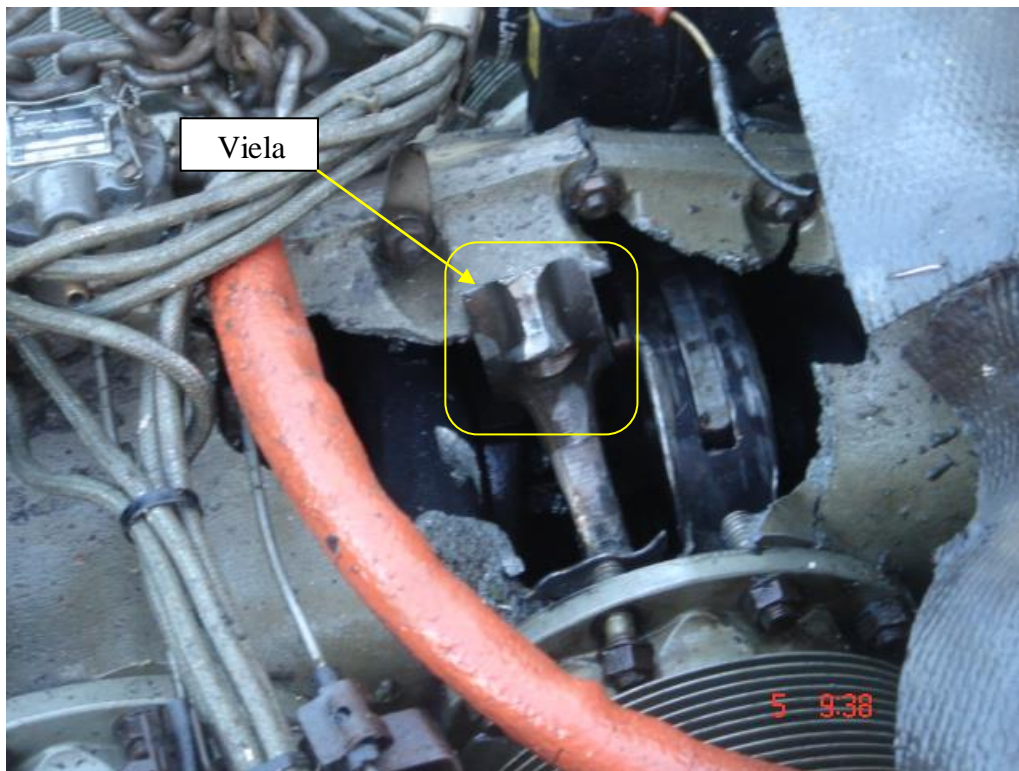
Imagen 06.- Vista ampliada del área del carter del motor y la viela.
