INFORME FINAL
Robinson 44, N 7535F,
Los Quemados, Restauración,
República Dominicana.

SINOPSIS

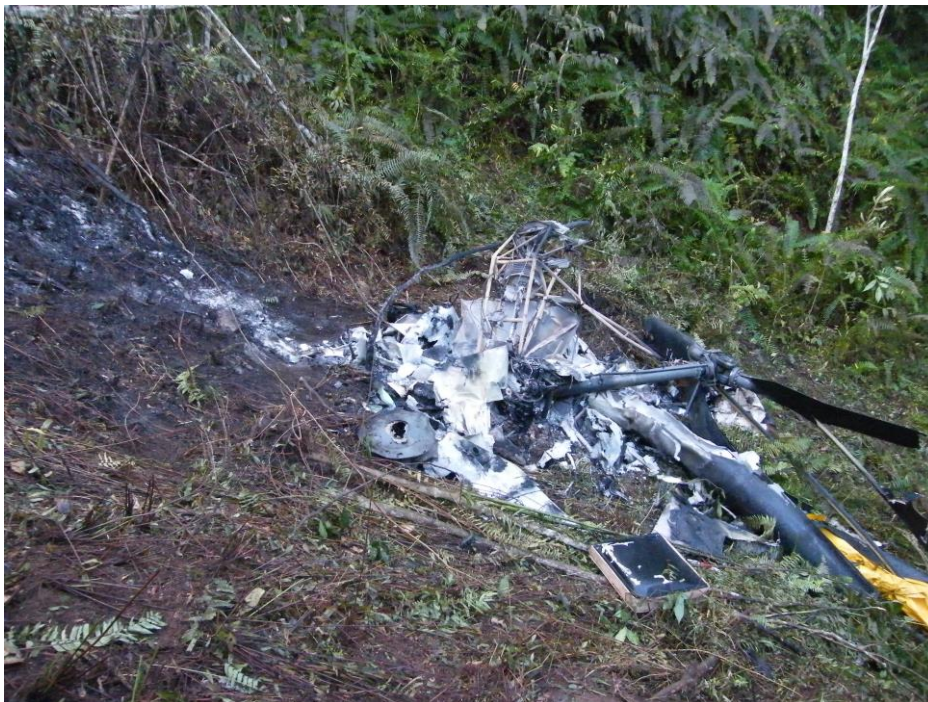
La aeronave quedó totalmente destruida como consecuencia del impacto y el incendio post-impacto. Estos quedaron esparcidos por el terreno en un área aproximada de unos 15 metros. La condición en que fueron hallados los restos indican que la aeronave al momento del impacto con el terreno, mantenía una considerable velocidad de desplazamiento horizontal, evidencias de estos son:

Imagen 02.- Restos de la aeronave destruidos por el impacto y el incendio post-impacto.

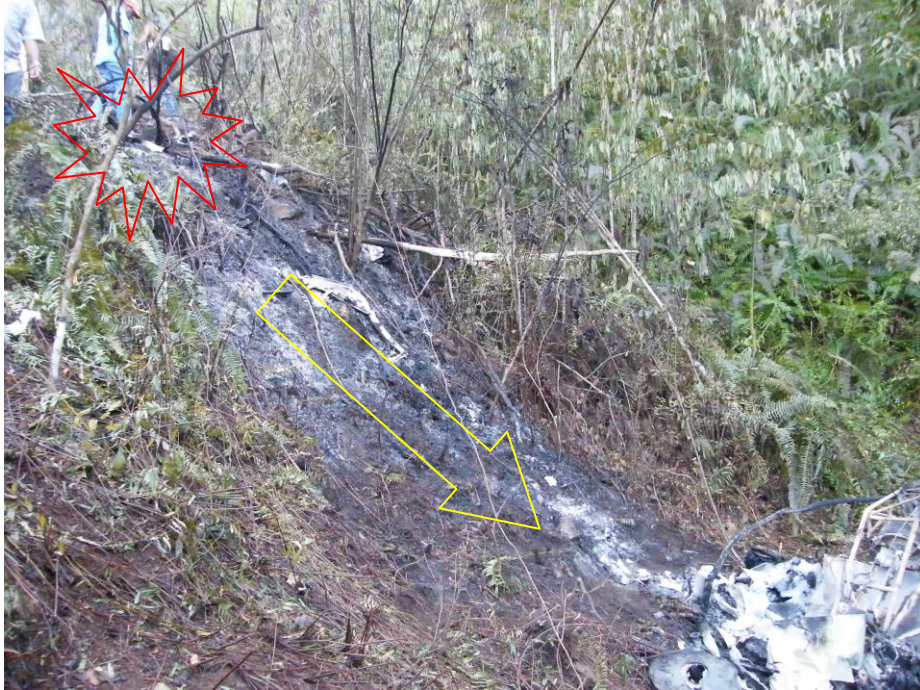
Imagen 03.- Punto de impacto y dirección del deslizamiento de la aeronave luego del mismo.

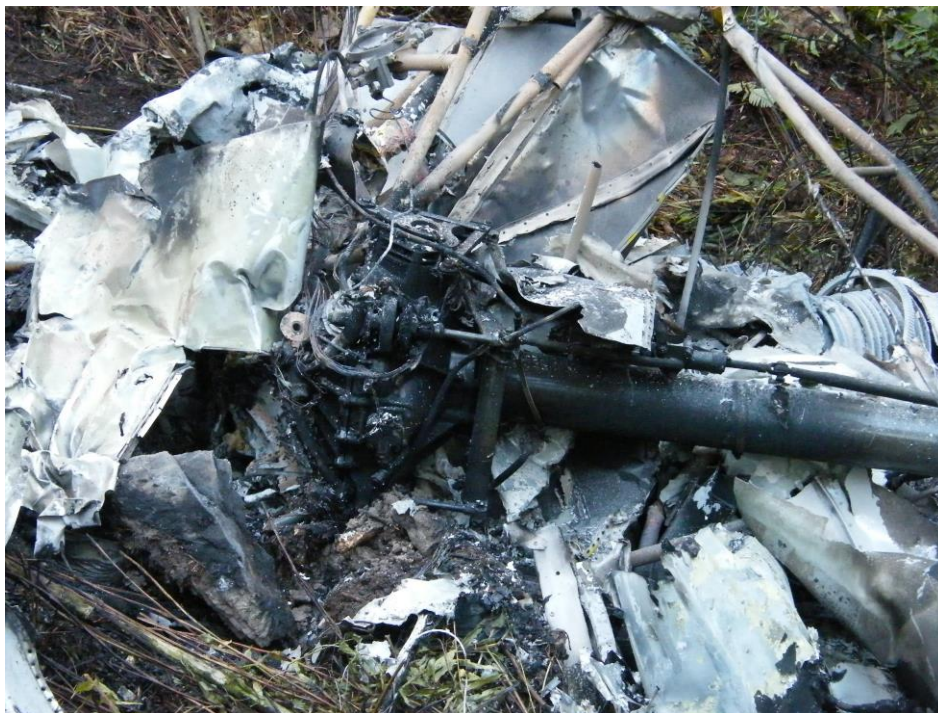
Imagen 04.- Transmisión de la aeronave, nótese el alto grado de deterioro producto del impacto y el incendio post-impacto.

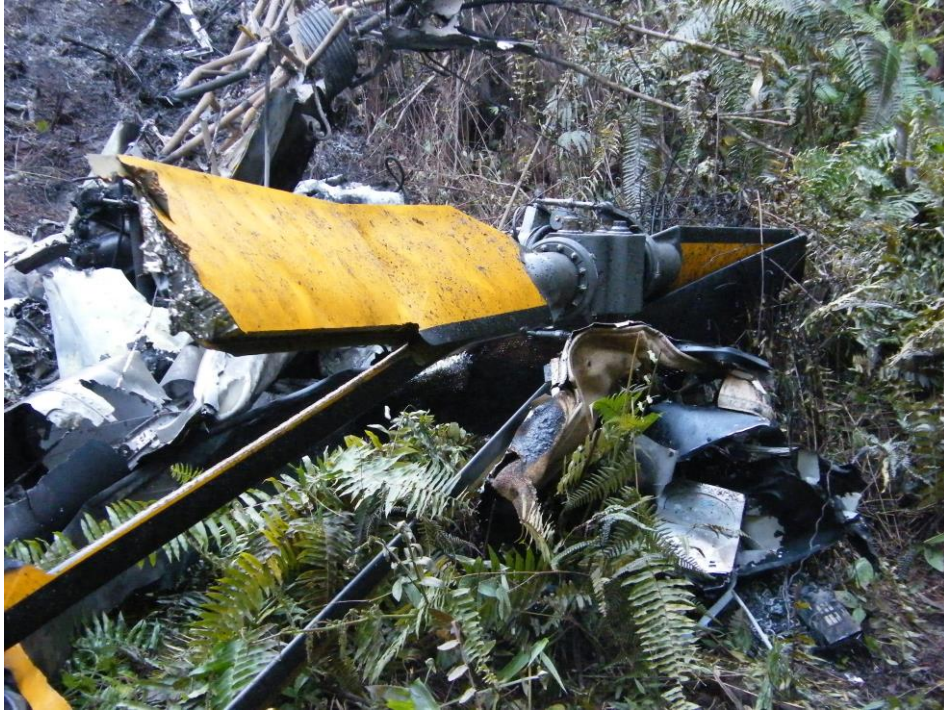
- Las palas del rotor principal, las cuales muestran deformación y compresión producto de impacto con velocidad.
- Los topes estáticos del mástil muestran destrucción característica del impacto del cubo del rotor principal con el mismo, condiciones que solo se producen cuando las aspas del rotor principal impactan con alta RPM.
- El Fan Wheel del motor muestra deformaciones por impacto y altas RPM del mismo.

Imagen 05-A.- Aspas del rotor principal, nótese el grado de destrucción, evidencia de impacto con potencia.

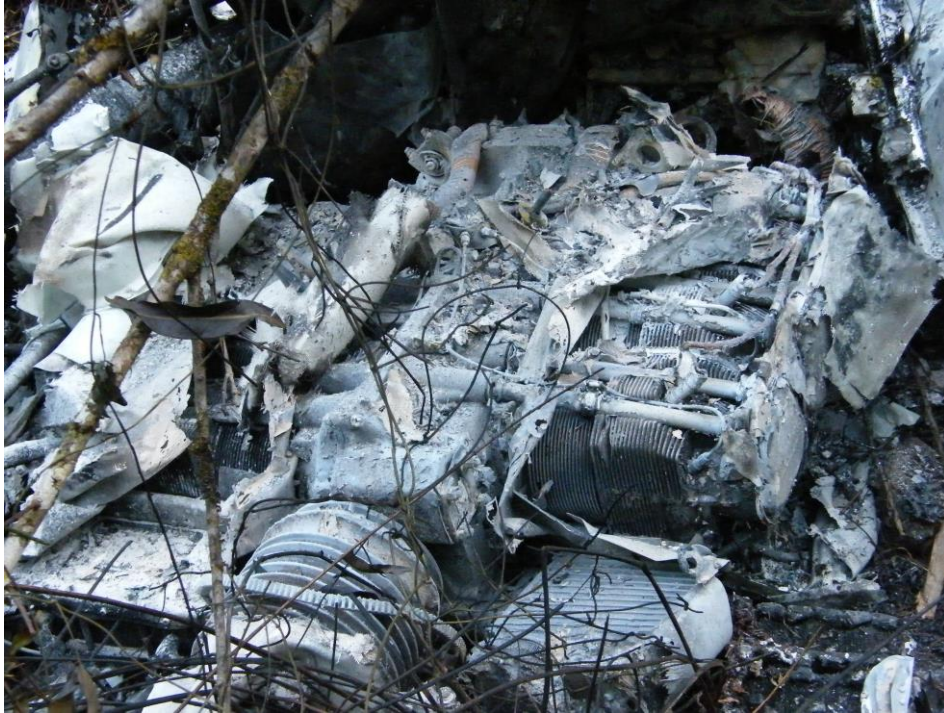
Imagen 06.- Motor de la aeronave, nótese el alto grado de daño por el incendio post-impacto.

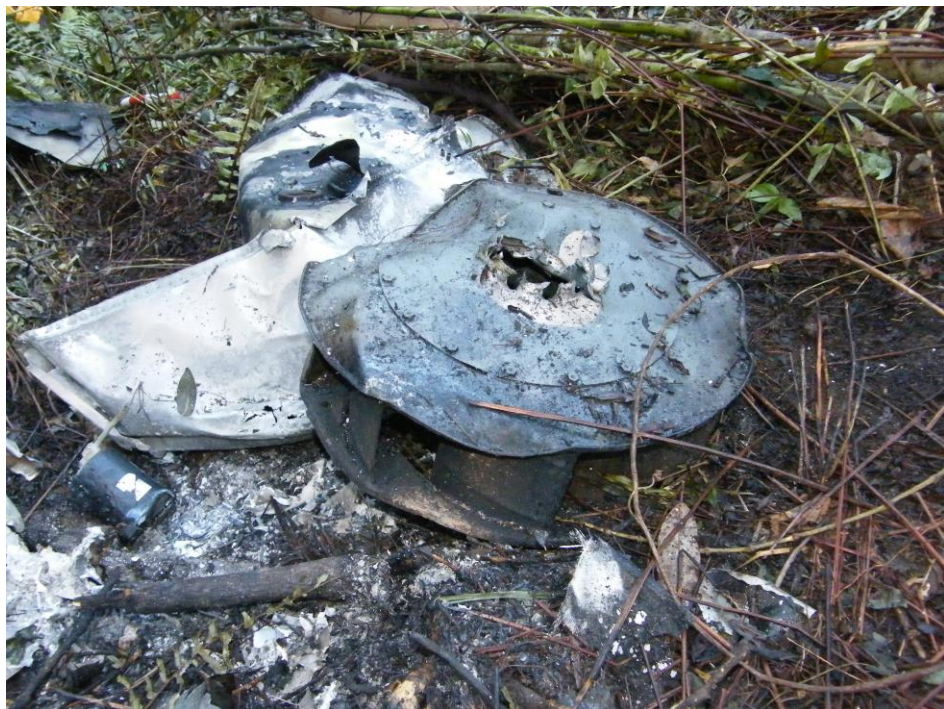
Imagen 07-A.- Fan Wheel de la aeronave, sus restos muestran que estaba operando a un régimen de potencia normal.

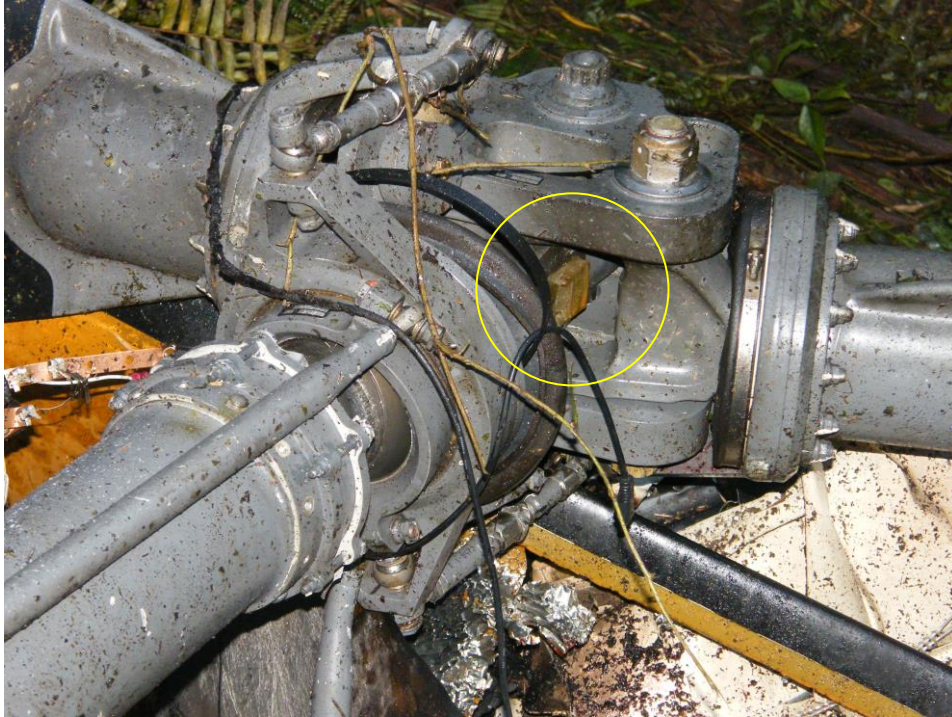
Imagen 08-A.- Transmisión del rotor principal, nótese el tope estático (área señalada por el círculo amarillo) con señales de compresión, evidencia de que había potencia en la aeronave al momento del impacto.

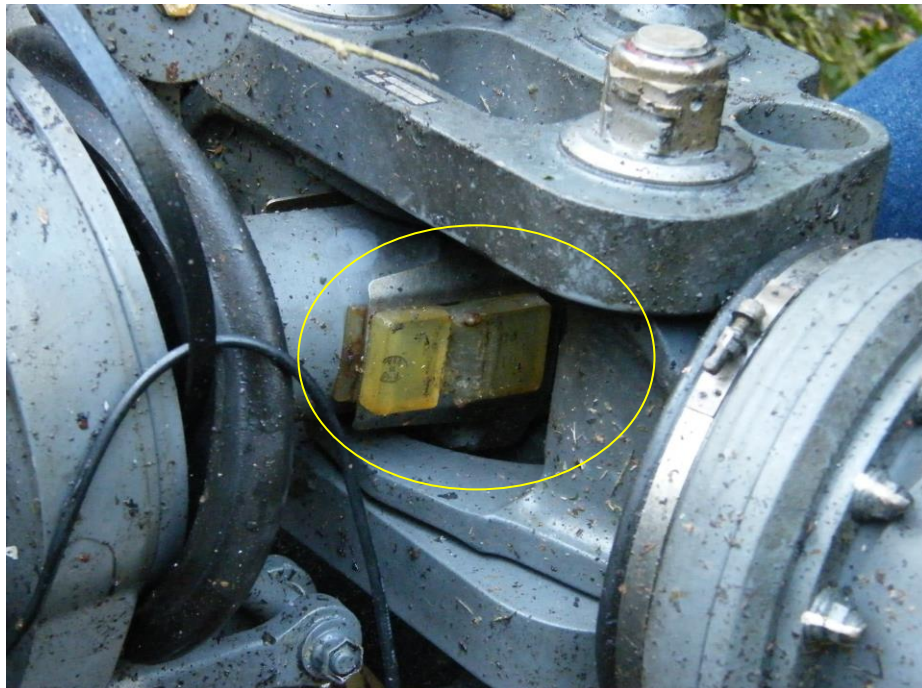
Imagen 08-B.- Transmisión del rotor principal, nótese el tope estático (área señalada por el círculo amarillo) con señales de compresión en el área del centro, evidencia de que había potencia en la aeronave al momento del impacto.

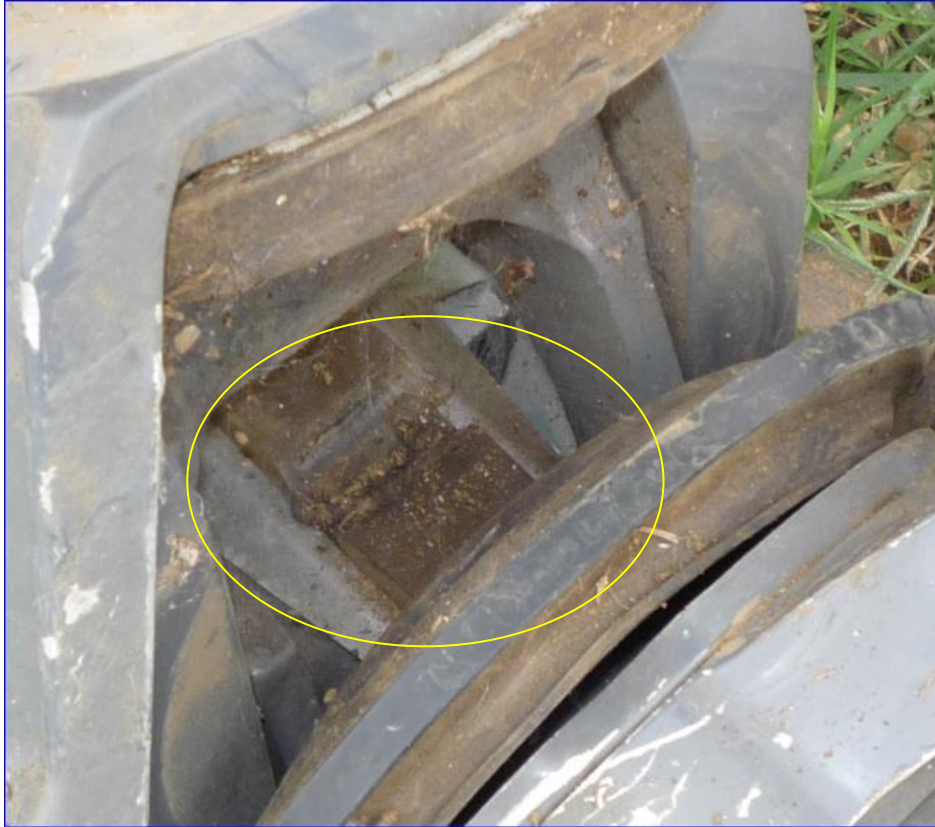
Imagen 08-C.- Transmisión del rotor principal luego de ser recuperada del lugar del accidente. Nótese el tope estático (área señalada por el círculo amarillo) con señales de compresión en el área del centro, evidencia de que había potencia en la aeronave al momento del impacto.
