ALGEMENE GEGEVENS

Nummer voorval:	2010008
Classificatie:	Ongeval
Datum, tijd ¹ voorval:	5 februari 2010, 08.27 uur
Plaats voorval:	Den Helder Airport
Registratie luchtvaartuig:	PH-HGG
Type luchtvaartuig:	Raytheon B36TC
Soort luchtvaartuig:	Eénmotorig propellervliegtuig
Soort vlucht:	Overland
Fase van de vlucht:	Start
Schade aan luchtvaartuig:	Zwaar
Aantal bemanningsleden:	Eén
Aantal passagiers:	Vijf
Persoonlijk letsel:	Eén inzittende gewond
Overige schade:	Geen
Lichtcondities:	Daglicht

SAMENVATTING

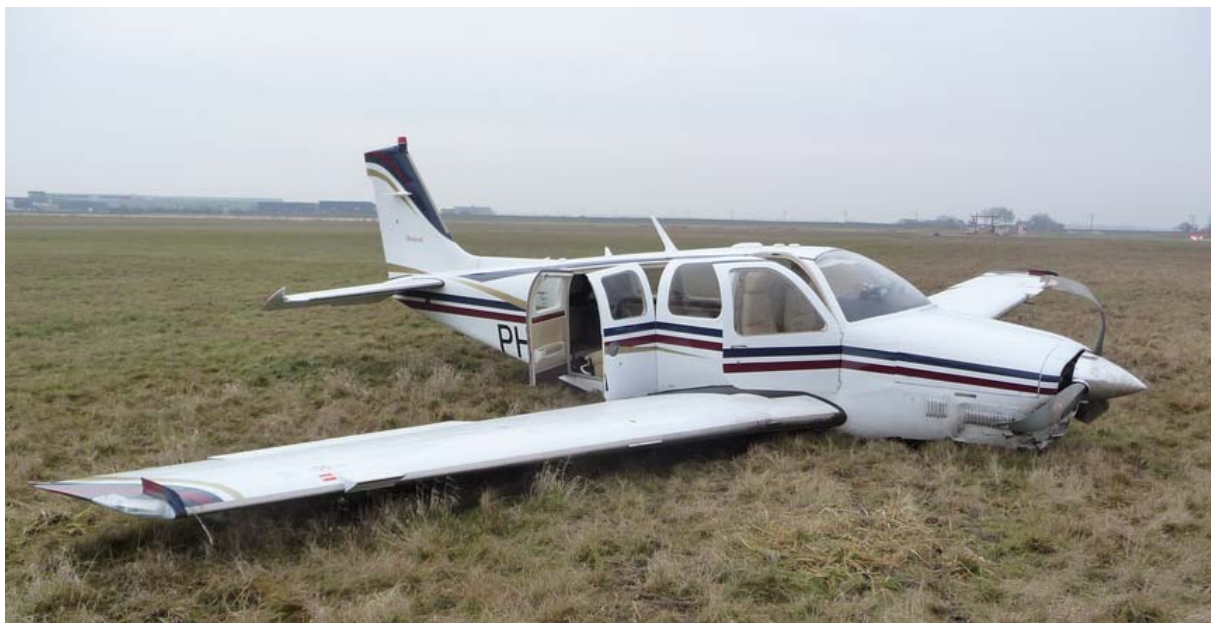
Kort na de start vanaf baan 22 op Den Helder Airport was de bestuurder niet in staat het vliegtuig onder controle te houden. Ondanks het maken van verschillende stuurcorrecties, kwam het vliegtuig ongecontroleerd links van de baan op zijn buik in het gras terecht en raakte zwaar beschadigd.

Afbeelding 1: PH-HGG na het ongeval

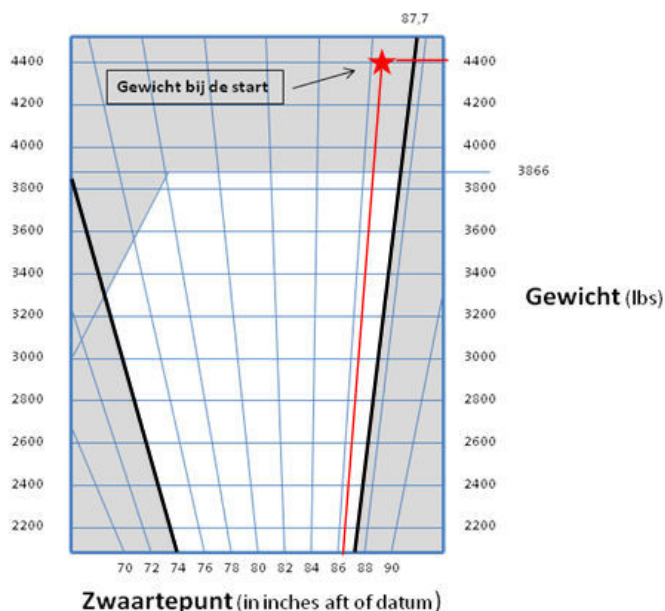
Afbeelding 2: "Weight & Balance-sheet" van PH-HGG

Aan de hand van bovenstaande gegevens is berekend dat het gewicht van PH-HGG bij de start 4409 lbs⁴ was. Het maximale gewicht waarop PH-HGG mag starten is vastgesteld op 3866 lbs. Dit betekent dat PH-HGG de vlucht is begonnen met een gewichtsoverschrijding van ongeveer 14%. Wanneer de standaardgewichten voor de passagiers worden gebruikt, zou het totale gewicht van PH-HGG voor de betrokken vlucht uitkomen op 4420 lbs, wat een nog grotere overschrijding zou hebben betekend.

Uit bovenstaande blijkt dat het gewicht ruim boven het maximaal toegestane startgewicht heeft gelegen en dat het zwaartepunt weliswaar binnen de limieten maar wel dicht tegen de achterste grens heeft gelegen (zie afbeelding 2).
