Slutrapport RM 2013:01

**Allvarligt tillbud med flygplanet SVF24 en
Gulfstream IV, Ankara FIR, den 15 februari 2010**

Dnr M-04/10

2013-05-13

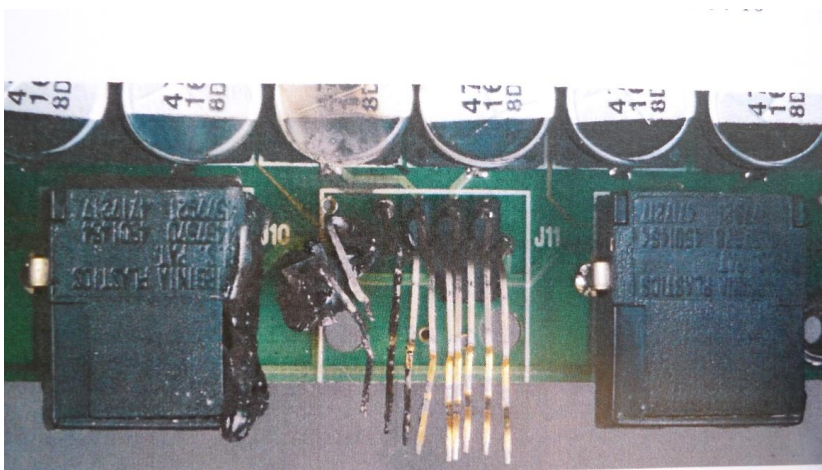
Den utgång på Audio och video controllern som visuellt var mest skadad var märkt J11 och kopplad till stol fyra på höger sida i flygplanet. Anslutningen är ett modularjack med tio kontaktbleck. Två av dessa kontaktbleck ger ett ti voltuttag med en jordskärmsanslutning. Spänningsmatningen sitter intill varandra som kontaktbleck nummer ett och två. Båda dessa kontaktbleck uppvisar smältskador, se figur 1. En stor del av ti voltsblecket har smält eller förångats.

På den modularplugg som varit ansluten i uttaget på kretskortet saknas motsvarande kontaktbleck. Modularpluggens plast har smält i området där blecket suttit och blecken har troligen förångats eller fallit bort. Båda kontaktblecken har delvis smältskador och det kan tyda på att det flutit en kortslutningsström dem emellan. Vid den låga spänningen tio volt, är det troligaste scenariot att en kortslutning föregåtts av en överhettning som varit orsakad av ett övergångsmotstånd (dålig kontakt/glappkontakt) i kontaktövergången mellan ti voltsblecket och motsvarande kontaktbleck i den anslutna modularpluggen.

Figur 1 – Jordblecket är placerat längst till vänster i det brända uttaget och tiovoltsblecket närmast intill.

Om eventuellt dålig kontakt orsakat överhettning på grund av att högre ström än normalt flutit genom kontakten, har inte kunnat fastställas. Om det i sådant fall har varit något fel på den anslutna apparaten eller annat som medfört en högre ström, har heller inte varit möjligt att avgöra. Det kan dock inte uteslutas att något av de två nämnda kontaktblecken varit deformerade på sådant sätt att de kommit i kontakt med varandra.

Den Audio och video controller som undersökts hade tydliga spår av överhettning. Det går däremot inte att entydigt fastställa vad som orsakat värmeutvecklingen. Både kortslutning via modularanslutning J11 och överhettning i ledaren från spänningsomvandlaren är möjliga primärorsaker. Rökutvecklingen genererades vid upphettning av modularkontakten J11 och av förångad styrenplast i kretskortet.

Det kan noteras att det inte har rapporterats något felutfall som kan kopplas till underhållningssystemet efter det att byte av Audio och video controller samt modularkontakten för anslutning J11 skett.

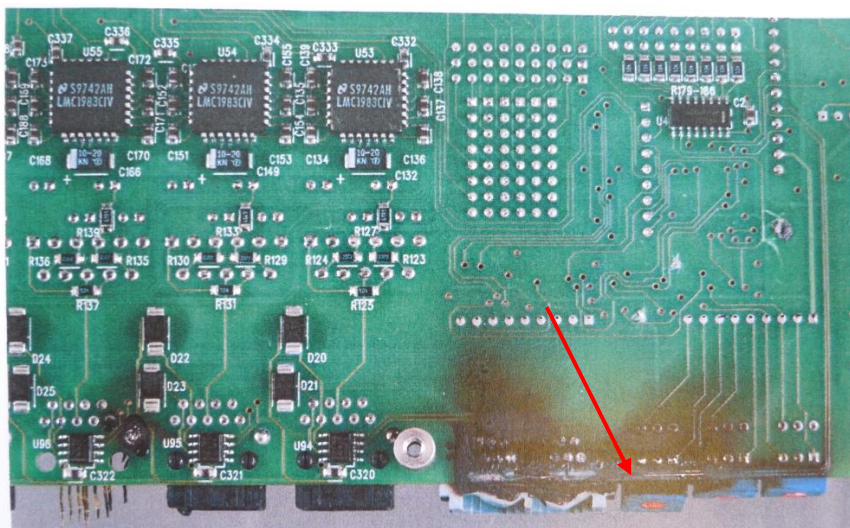
På kretskortet finns förkolningar vid en kant, se figur 2. Från en elledaranslutning på kretskortet går en ledare i ett inre mönsterkorts lager i kretskortet till tiovoltsblecket i kontakten J11. Elledaren kommer från en spänningsomvandlare. Vid kortslutningstillfället har en hög ström passerat ledaren i kretskortet och medfört att den blivit överhettad. Vid de synliga förkolningarna har värmeavledningarna inte varit lika bra som i övriga delar av kortet. Den överhettade kretskortsledaren har medfört ökad resistans som delvis har begränsat strömmen.

Figur 2 – I nedre kanten av kretskortet har en ledare inuti kretskortet blivit överhettad (vid röda pilens spets).

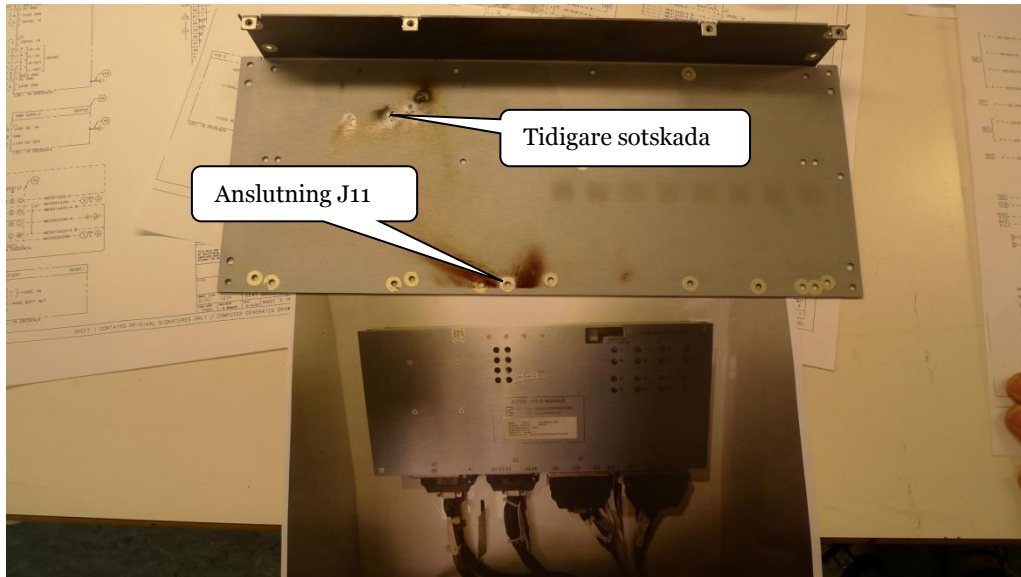
Vid en jämförelse mellan skadorna på kretskortet och metallhöljet upptäcktes sotskador som inte stämde med de nu beskrivna defekterna, se figur 3. Audio och video controllern har tidigare varit föremål för reparation eller service. Förutom det obrutna sigillet fanns resterna av ytterligare två. Detta indikerar att enheten varit på reparation/underhåll vid totalt minst tre tillfällen.

Figur 3 – Sotskador på Audio och video controllerns hölje som inte korrelerar med de skador som uppkom vid anslutning J11 eller ledaren inuti kretskortet.

Vid en närmare undersökning av Audio och video controllern upptäcktes sotskador i enhetens hölje som inte kunde kopplas till de nu överhettade komponenterna. Det har i efterhand inte varit möjligt att fastställa eller identifiera de serviceåtgärder som varit kopplade till dessa skador.
