Statens haverikommission
Swedish Accident Investigation Board

Rapport RL 2011:04

**Olycka med flygplanet SE-EHA
i Gällivare, Norrbottens län,
den 19 juni 2010**

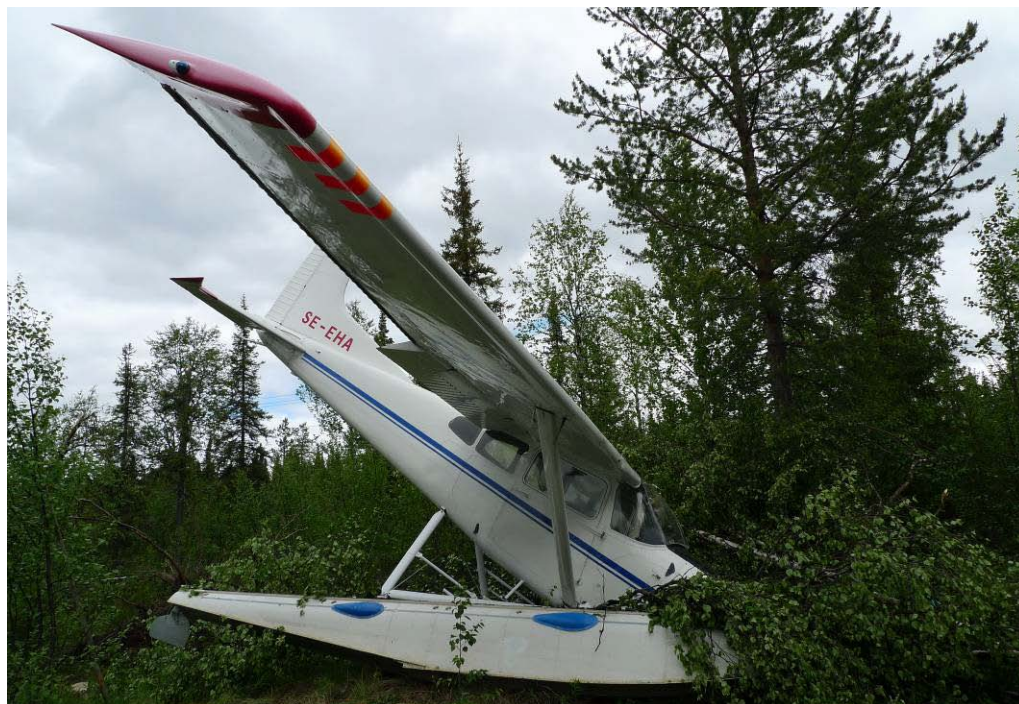
Fig. 1 Flygplanet på haveriplatsen.

Flygplanet fick omfattande skador. Bestående deformationer (intryckt vingframkant) var tydligast på vänster vinge och stötta och undre delen av motoråpan. Flygkroppen hade några mindre bestående deformationer i anslutning till flottörställets infästning i kroppen. Två av tre propellerblad var deformerade,

propellernavet hade sprucket och oljan för omställning av propellerbladen hade läckt ut. Flottörställets främre stöttor var knäckta, främre undre delen av flottörerna var lätt deformerade.

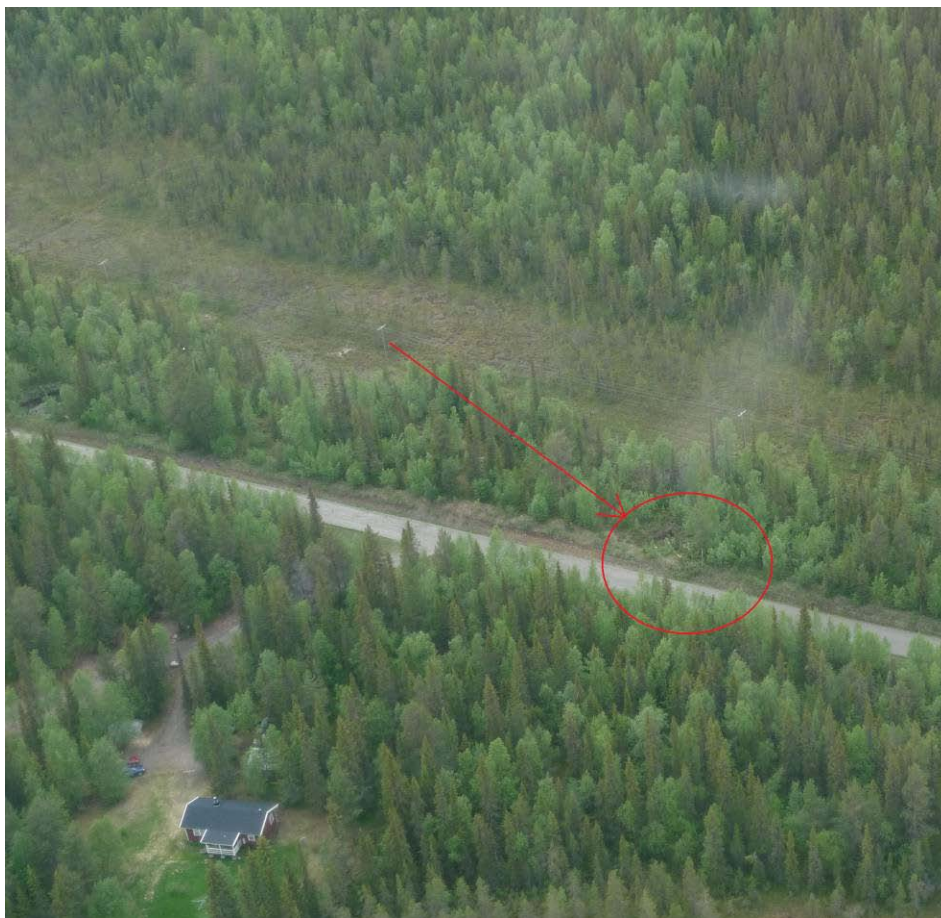
Olycksplatsen var belägen mellan en kraftledningsgata och en parallell grusväg, norr om den tänkta landningsplatsen på sjön Vassaraträsk. Området där flygplanet stannade ligger i direkt anslutning till en väg. Växtligheten bestod av blandskog, mest björk och gran och underlaget var morän. Två större björkar med en rot diameter på 25 cm tog upp den största energin när flygplanet retarderades. Träden knäcktes inte utan rotvälte efter första kontakten med flygplanet. När flygplansvraket avlägsnats framgick det tydligt att riktningen i slutfasen av retardationen hade varit i det närmaste helt vertikal.

Fig. 4 Haveriplatsen längs grusvägen, röd ring markerar haveriplatsen.

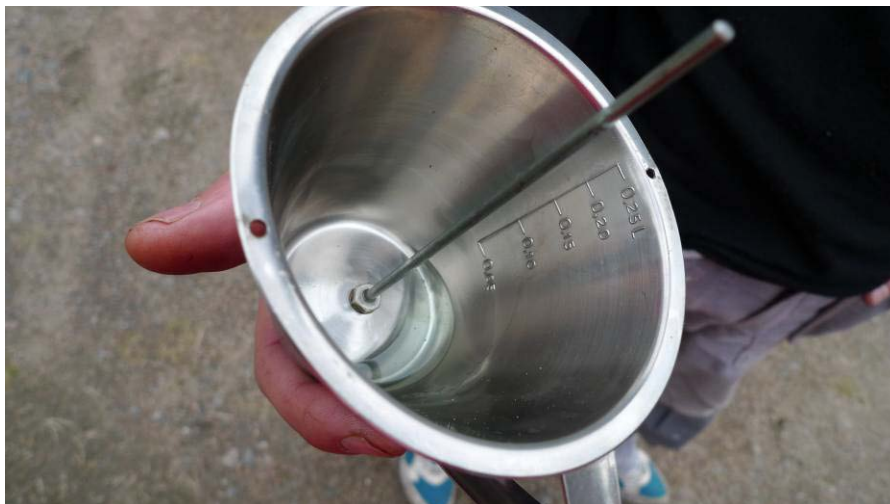
Vänstertank	0,15 l
Höger tank	<0,1 l
Totalt V, H och samlingstank	3,51 l

Flygplanet var vid transporten och bränslemätningen upphängt i tyngdpunkten. Kvarvarande bränsle hade på så sätt möjlighet att förflyttats från vingtankarna till den lågt liggande samlingstanken.

Fig. 5 Uppmätt bränsle i höger tank, notera att översta skalsträcket är 2,5 dl.

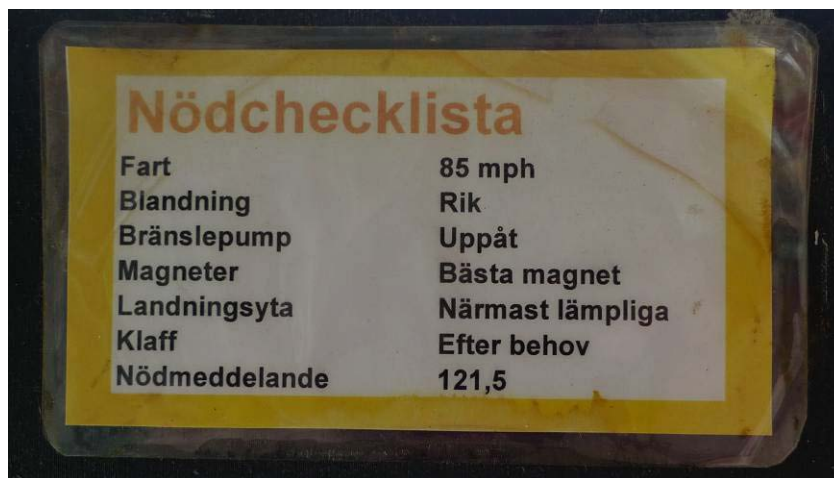
Owner's Manual Cessna Model 185B Skywagon 1963 innehåller inte någon information i punktform som kan ligga till grund för skapandet av en nödchecklista. Den i SE-EHA fast monterade nödchecklistan hade nedanstående utformning, se figur 7 och 8.

Fig. 7 Nödchecklista på solskydd ovanför pilot.

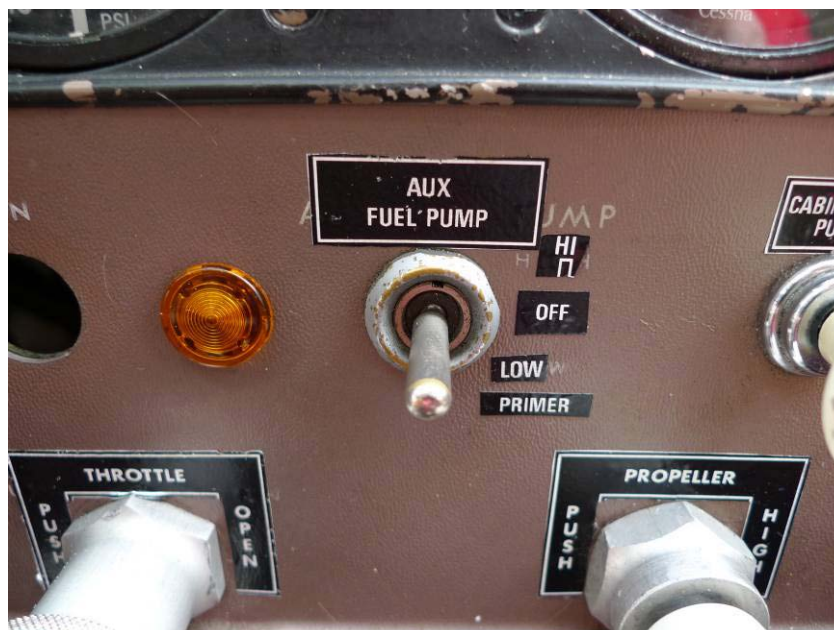
Fig. 8 Positioner för strömbrytare till bränslepump, High and Low.
