## HELIKOPTER VERONGELUKT TIJDENS EEN FOTOVLUCHT

Nummer voorval:	2010042
Classificatie:	Ongeval
Datum, tijd voorval:	27 juni 2010, omstreeks 12.55 uur <sup>2</sup>
Plaats voorval:	Maasvlakte, gemeente Rotterdam
Registratie:	PH-ECJ
Type luchtvaartuig:	Eurocopter EC 130 B4
Soort luchtvaartuig:	Helikopter
Soort vlucht:	Fotovlucht
Fase van de vlucht:	Standvlucht (hover)
Schade aan luchtvaartuig:	Volledig vernield
Aantal bemanningsleden:	Een
Aantal passagiers:	Vier
Persoonlijk letsel:	Vier personen overleden, een persoon zwaar gewond
Overige schade:	Milieuschade
Lichtcondities:	Daglicht

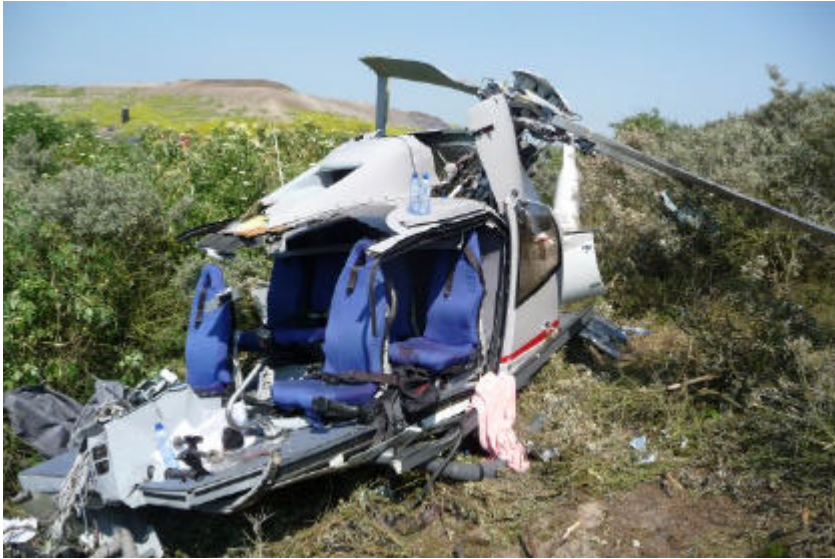
*Figuur 1: de PH-ECJ na het ongeval.*

Vanwege de wielerronde was er nagenoeg meteen hulp aanwezig. Degenen die als eerste ter plaatse waren, verklaarden dat de persoon die op de rechtervoorstoel in de helikopter had gezeten, naast de helikopter lag, de overige inzittenden waren nog in de helikopter aanwezig. Drie inzittenden zijn tijdens of kort na het ongeval overleden, de twee andere inzittenden zijn zwaargewond naar het ziekenhuis vervoerd waar één van hen later is overleden. De helikopter was totaal vernield (zie figuur 1).

Het onderstel van de helikopter was zwaar beschadigd. De gehele voorzijde van de helikopter was weggeslagen, alleen de bodemplaat resteerde. Hierdoor ontbraken onder andere het instrumentenpaneel, de hendel om de brandstofaanvoer te onderbreken en de rotorrem in de cockpit.

Het samenstel van de 'main gear box' en de 'main rotor head'<sup>4</sup> was gedeeltelijk van de romp losgescheurd en helde over naar links. Drie van de vier gearboxsteunen waren gebroken. De drie hoofdrotorbladen waren zwaar beschadigd en deels gebroken, ook de ophanging van de rotorbladen aan de rotormast was zwaar beschadigd.

De staart en de staartrotor waren relatief licht beschadigd. De staart had een scheur ter hoogte van de overgang naar de romp en was naar rechts gebogen ten opzichte van de romp. De onderzijde van de staart was ter hoogte van de staartrotor, naar rechts weggeslagen.

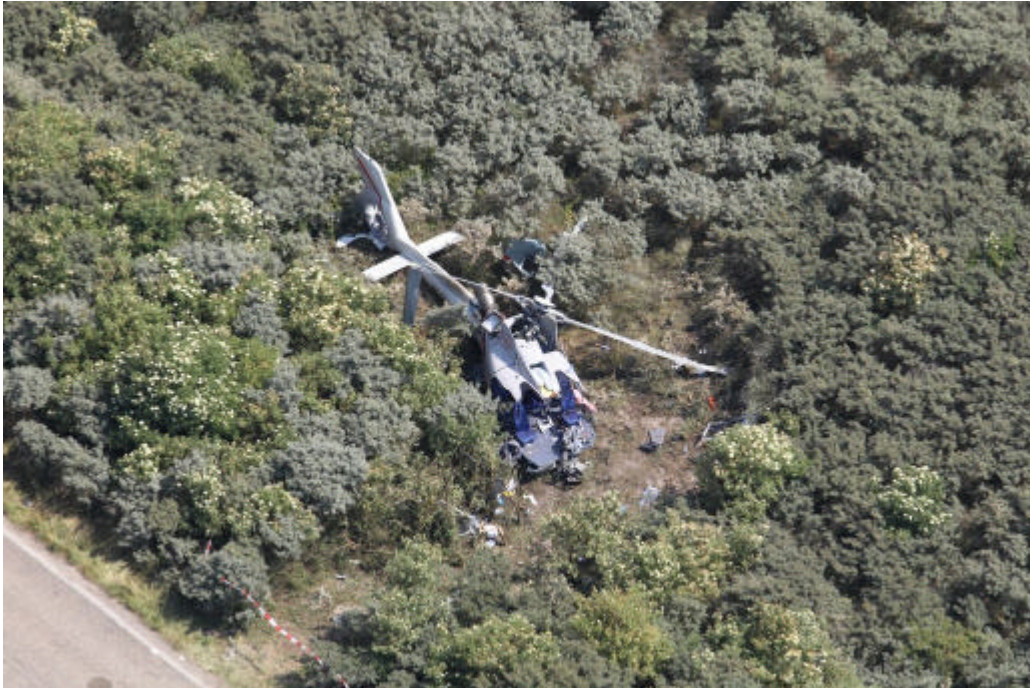
De helikopter was terechtgekomen in een duingebied naast de weg. Dit gebied was begroeid met lage struiken. Aan de linkerzijde en voorkant van de helikopter waren deze struiken cirkelvormig weggeslagen.

*Figuur 3: luchtfoto van de ongevalsplaats (bron KLPD).*

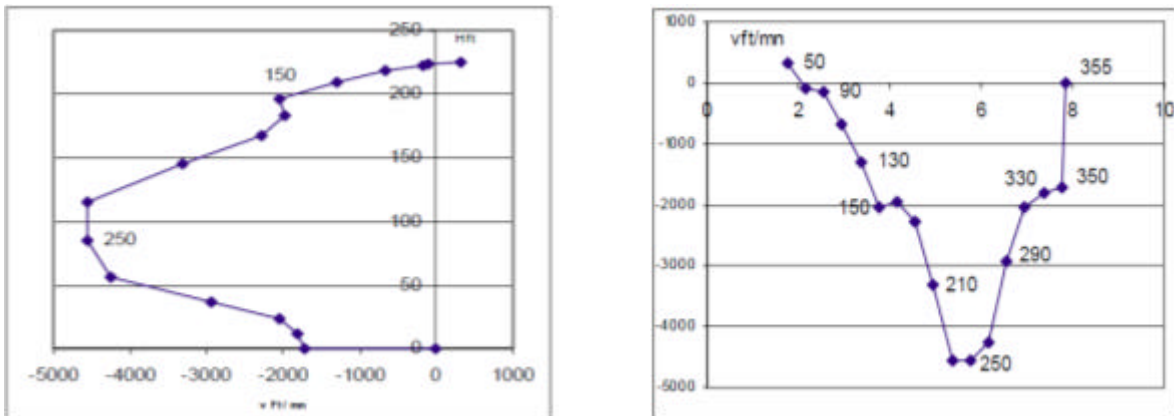
- De helikopter vloog op een hoogte van ongeveer 220 voet (beeld 30).
- De voorzijde van de helikopter wees ongeveer in zuidelijke richting (170°).
- De helikopter startte een draai, zeer waarschijnlijk rechtsom.
- Na ongeveer 2 seconden was de helikopter ongeveer 180 graden gedraaid en was er sprake van hoogteverlies (beeld 130).
- Gedurende deze 2 seconden nam de daalsnelheid toe tot ongeveer 1300 voet per minuut.
- Na ongeveer 2,5 seconden was de daalsnelheid toegenomen tot ongeveer 2000 voet per minuut (beeld 150).

- Het hoogteverlies nam daarna snel verder toe waarbij ook de daalsnelheid toenam tot maximaal ongeveer 4500 voet per minuut (beeld 230).
- Na ongeveer 6,5 seconden nam de daalsnelheid weer af tot ongeveer 1700 voet per minuut (beeld 350).
- Hierna volgde de inslag.
- De rotatiesnelheid nam af gedurende de daling.
- In totaal roteerde de helikopter 440 graden.

Figuur 4: de verticale snelheid in voet/minuut ten opzichte van de hoogte (l) en tijd (r).

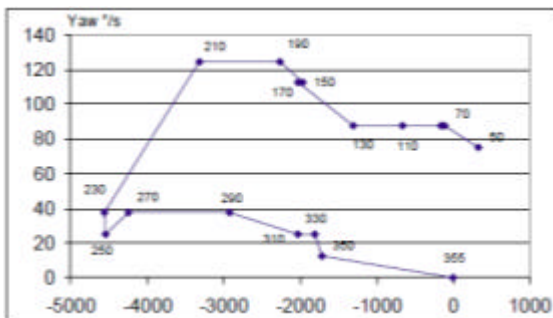
Figuur 5: de rotatiesnelheid in graden/seconde ten opzichte van de verticale snelheid.
