PROPELLERBLAD AFGEBROKEN TIJDENS DE LANDING

Nummer voorval:	2010055
Classificatie:	Ongeval
Datum, tijd ¹ voorval:	3 augustus 2010, 17.42 uur
Plaats voorval:	Luchthaven Teuge
Registratie:	PH-MFT
Type luchtvaartuig:	HOAC DV 20 Katana
Soort luchtvaartuig:	Eenmotorig vliegtuig
Soort vlucht:	Examenvlucht
Fase van de vlucht:	Landing
Schade aan luchtvaartuig:	Zwaar
Aantal bemanningsleden:	Twee
Aantal passagiers:	Geen
Persoonlijk letsel:	Geen
Overige schade:	Geen
Lichtcondities:	Daglicht

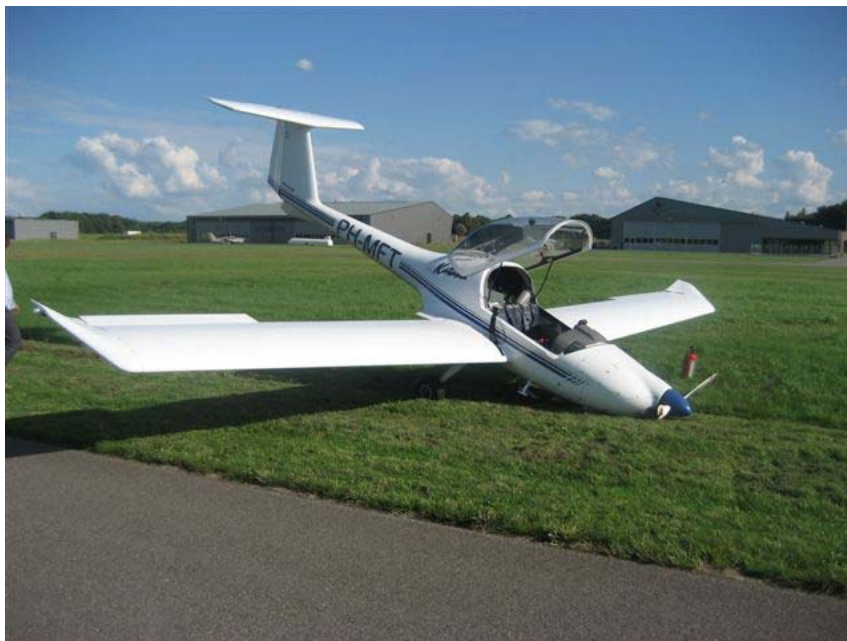
Tijdens het rijden door het gras brak het neuswiel af, ondanks dat de bestuurder de stuurknuppel geheel naar achteren getrokken hield om het neuswiel te ontlasten. In korte tijd kwam het vliegtuig tot stilstand met de neus op de grond. De beide inzittenden konden het vliegtuig ongedeerd verlaten. Het toestel werd zwaar beschadigd.

Afbeelding 1: PH-MFT na het ongeval

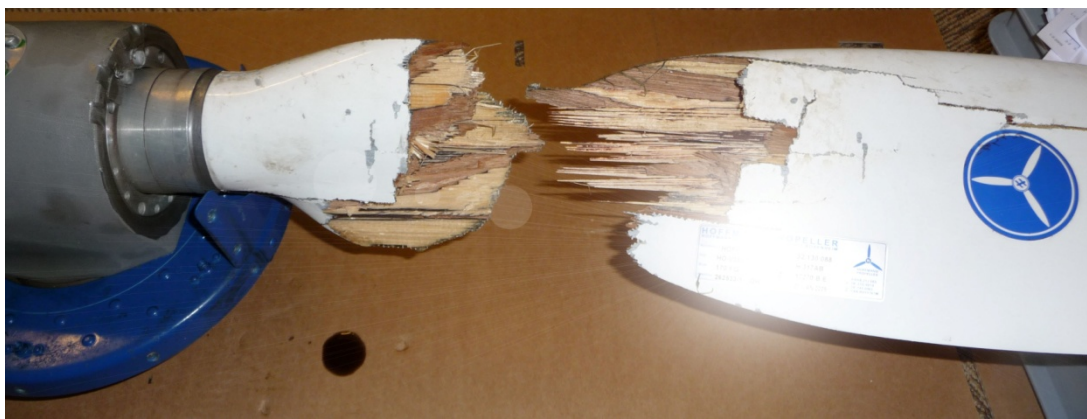
Concluderend kan worden gesteld dat de plek waar het propellerblad is gevonden, het ontbreken van grote beschadigingen op beide propellerbladen en de toestand van de motor na het ongeval wijzen op het afbreken van het propellerblad direct na de landing. Door het afbreken van een propellerblad ontstond een onbalans die het hevig schudden van het vliegtuig direct na de landing verklaart. Dit wordt ondersteund door de verklaring van de examinerator dat het schudden toenam toen de leerling meer vermogen gaf; bij meer vermogen draait de propeller sneller waardoor het effect van de onbalans groter wordt. De onbalans in de propeller wordt via de as doorgegeven aan de motor, dit is dan ook waarschijnlijk de reden dat de ophangrubbers van de motor ernstig beschadigd waren.

Afbeelding 2: de breuk van het propellerblad

De propeller is, in bijzijn van een onderzoeker van de Onderzoeksraad, onderzocht bij de fabrikant. Uit dit onderzoek is niet gebleken wat de oorzaak van het afbreken van de propeller kan zijn geweest. De breuk geeft aan dat de houtvezels in de lengterichting uit elkaar zijn getrokken en niet onder een hoek zijn gebroken. Wanneer het blad zou zijn afgebroken omdat er iets geraakt zou zijn, zouden de houtvezels onder een hoek zijn afgebroken. Ook is er geen fabricage- of materiaalfout of iets van dien aard aangetroffen.

Concluderend kan worden gesteld dat het afbreken van het propellerblad niet is veroorzaakt door het raken van een voorwerp of van de grond.

De meest waarschijnlijke oorzaak van het ongeval is het afbreken van een propellerblad direct na de landing. Het is niet achterhaald waardoor deze breuk is veroorzaakt.
