**INFORME FINAL**  
**Aero Commander 500, N100PV,**  
**Punta Caucedo, Sto. Dgo. Este,**  
**República Dominicana.**

El día 23 de septiembre del año 2010, siendo aproximadamente las 12:45 p.m., la aeronave matrícula N100PV, un avión marca Aero Commander **modelo AC-500, número de serie 784**, resultó accidentada en la proximidad de la cabecera 35 del Aeropuerto Internacional Las Américas - Dr. José Francisco Peña Gómez, mientras realizaba un aterrizaje de emergencia por fallas en ambos motores de la aeronave. Sus ocupantes resultaron con lesiones de consideración.

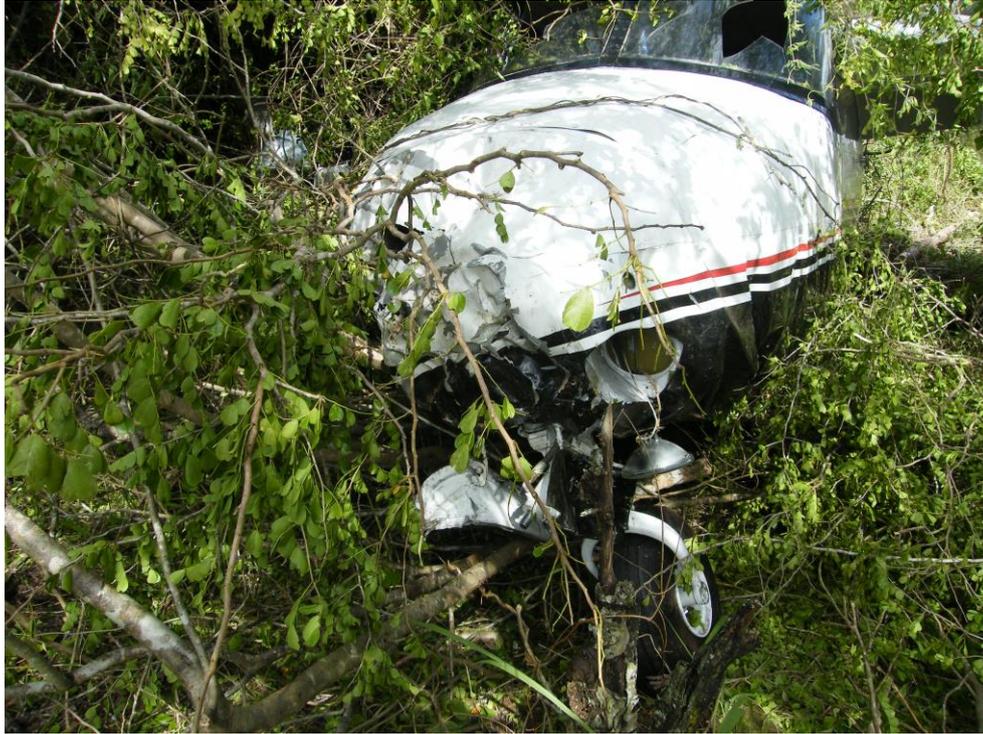
- Deformaciones en los trenes de aterrizaje,
- Rotura de los parabrisas,
- Rotura de la punta del ala izquierda,
- Daños sustanciales en el ala derecha,
- Desprendimiento del motor derecho,
- Deformación de la nariz,
- Abolladuras en ambos planos fijos del timón de profundidad,
- Perforación en la parte trasera del lado derecho del fuselaje.

**Imagen 01.-** Vista frontal de la aeronave, en donde podemos apreciar los daños sufridos en la parte delantera y el tren delantero.

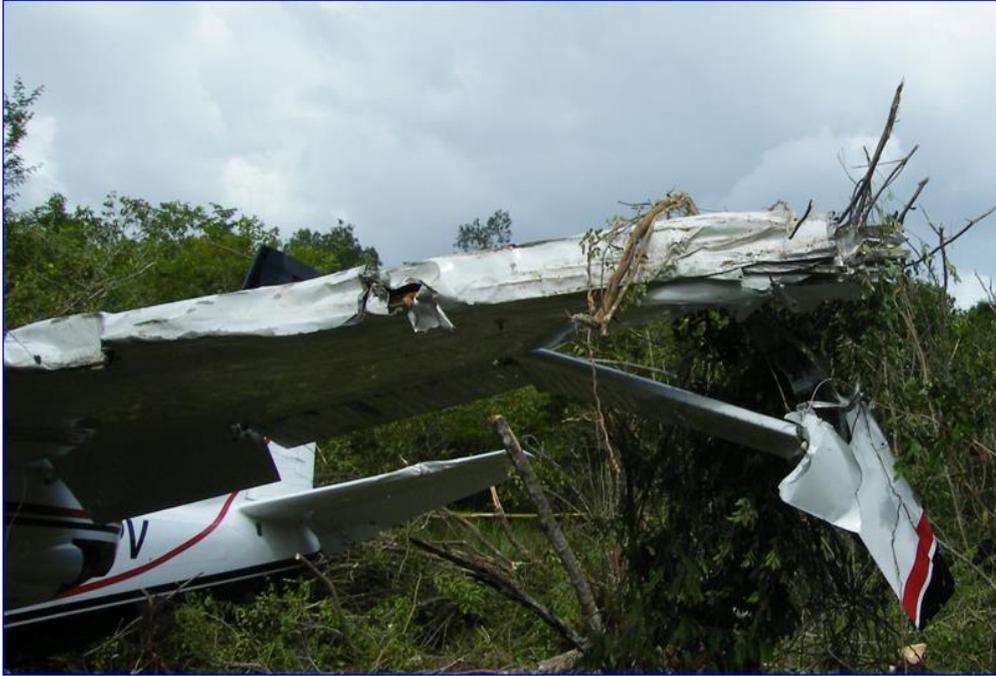
**Imagen 03.-** Vista del ala izquierda de la aeronave. En ella podemos apreciar los daños causados por los arboles del lugar en donde aterrizó de emergencia.

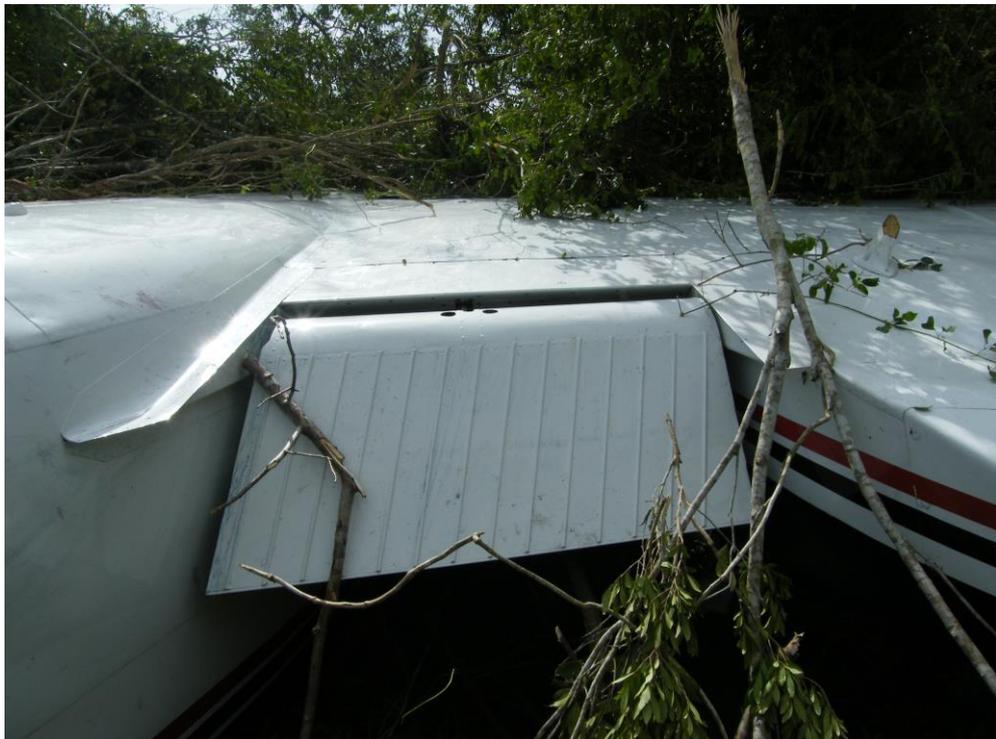
**Imagen 04a.-** Vista posterior de la sección del ala derecha y el flap de la misma.

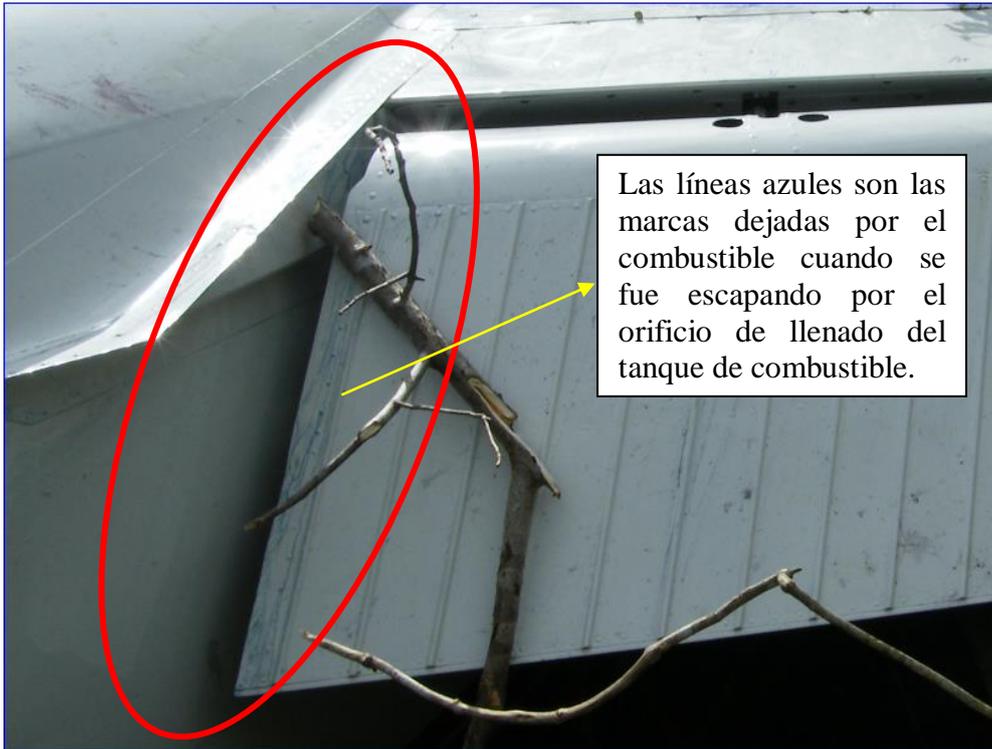
Luego de haber analizado los factores humano, material y físico, concluimos que el factor causal de este accidente fue el factor humano; ya que el piloto voló la aeronave sin el tapón del tanque de combustible, colocando cinta adhesiva del tipo “Duct Tape” en su lugar, en un intento de reemplazar dicho tapón, lo que situaba a la aeronave en una condición no aeronavegable. Esta acción produjo que el combustible se escapara por la boca de llenado, provocando así que se apagaran ambos motores por inanición.

**Imagen 04b.-** Vista en aumento del flap del ala derecha en donde podemos apreciar las marcas que dejó el combustible cuando se fue escapando.

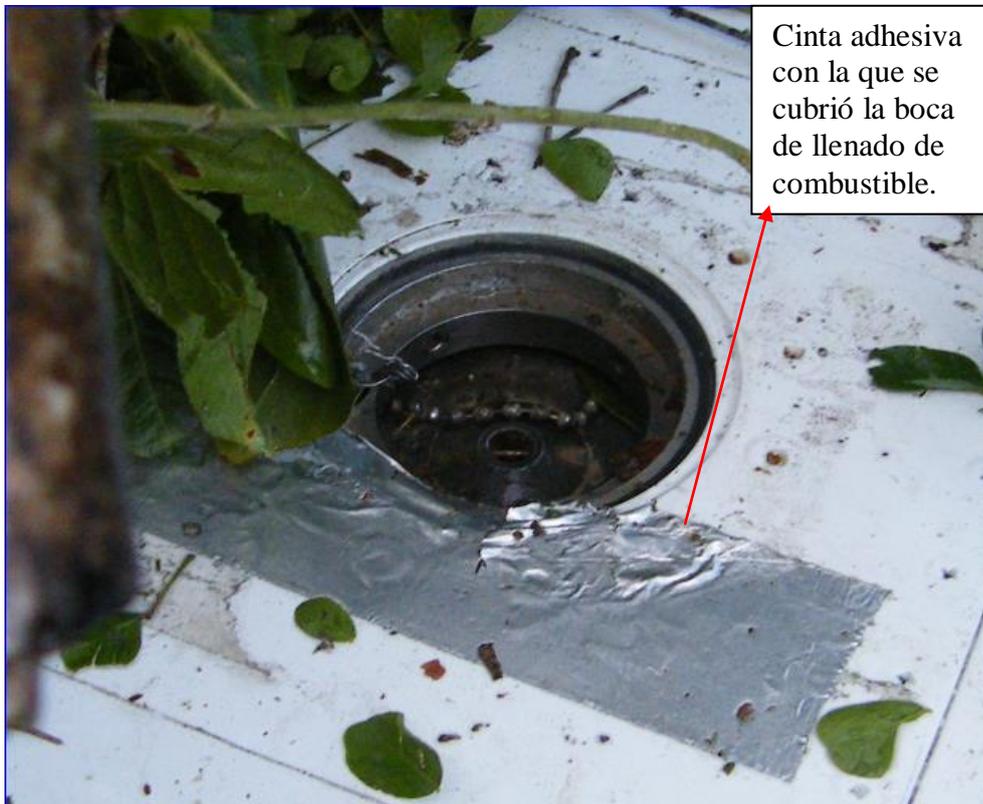
- El Piloto realizó el vuelo consciente de que no tenía colocado el tapón del tanque de combustible, por lo que en su lugar había colocado cinta adhesiva del tipo “Duct Tape”.

**Imagen 05a.-** Vista de la boca de llenado del tanque de combustible. Notese que la ausencia del tapón de combustible y los restos de cinta adhesiva del tipo “Duct tape” que se colocó en su lugar.

1.- Que la Federal Aviation Administration de los EE.UU. (FAA), revisen los procedimientos de operación de las aeronaves privadas (FAR’s Part 91), para evitar que este tipo de accidentes ocurra nuevamente.

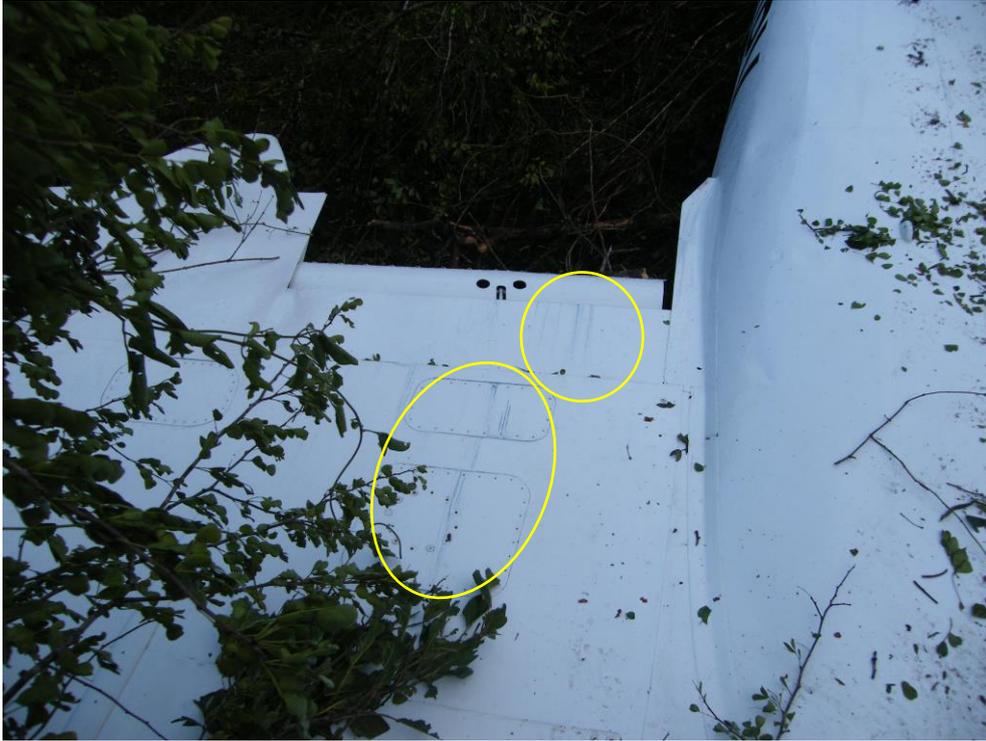
**Imagen 06a.-** Vista de la parte superior del ala derecha en su unión con el fuselaje. Dentro de los círculos se puede apreciar las marcas de combustible que escapó por la boca de llenado.

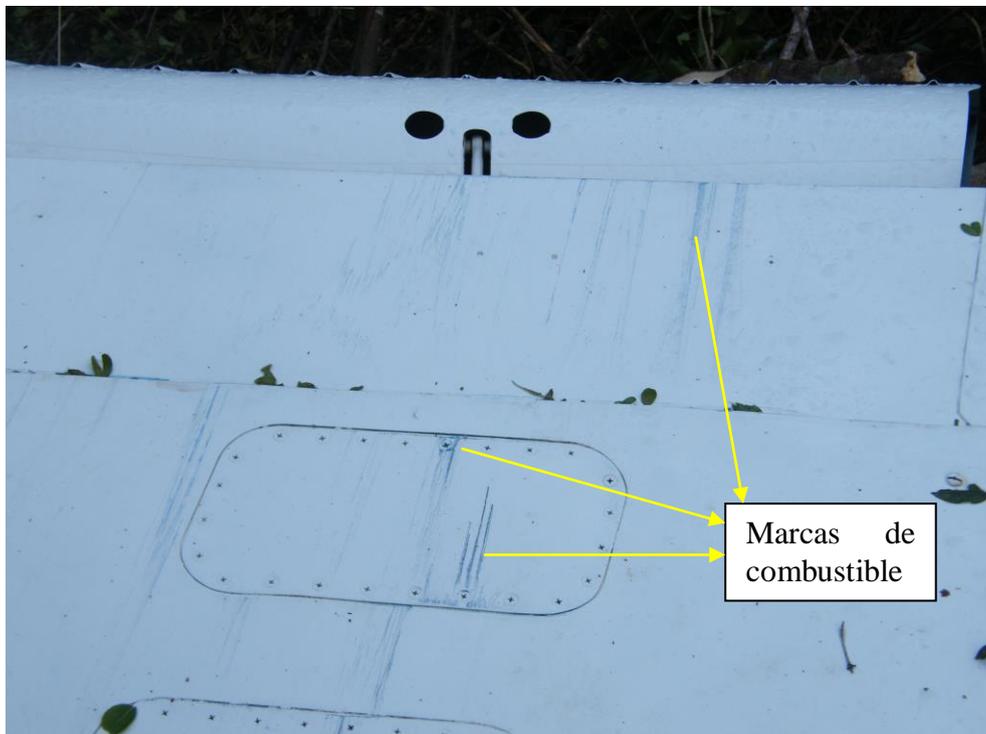
**Imagen 06b.-** Marcas de combustible en el ala derecha.
