ДИРЕКТОРАТ
ЦИВИЛНОГ
ВАЗДУХОПЛОВСТВА
РЕПУБЛИКЕ СРБИЈЕ

ЗАВРШНИ ИЗВЕШТАЈ О УДЕСУ

Ваздухоплов:	ултралаки авион аматерске производње
Ознака регистрације:	нерегистрован,
Корисник авиона:	приватно лице
Место удеса:	село Кленак, општина Рума
Датум удеса:	13.11.2010. године
Време удеса:	13,50 (LT)

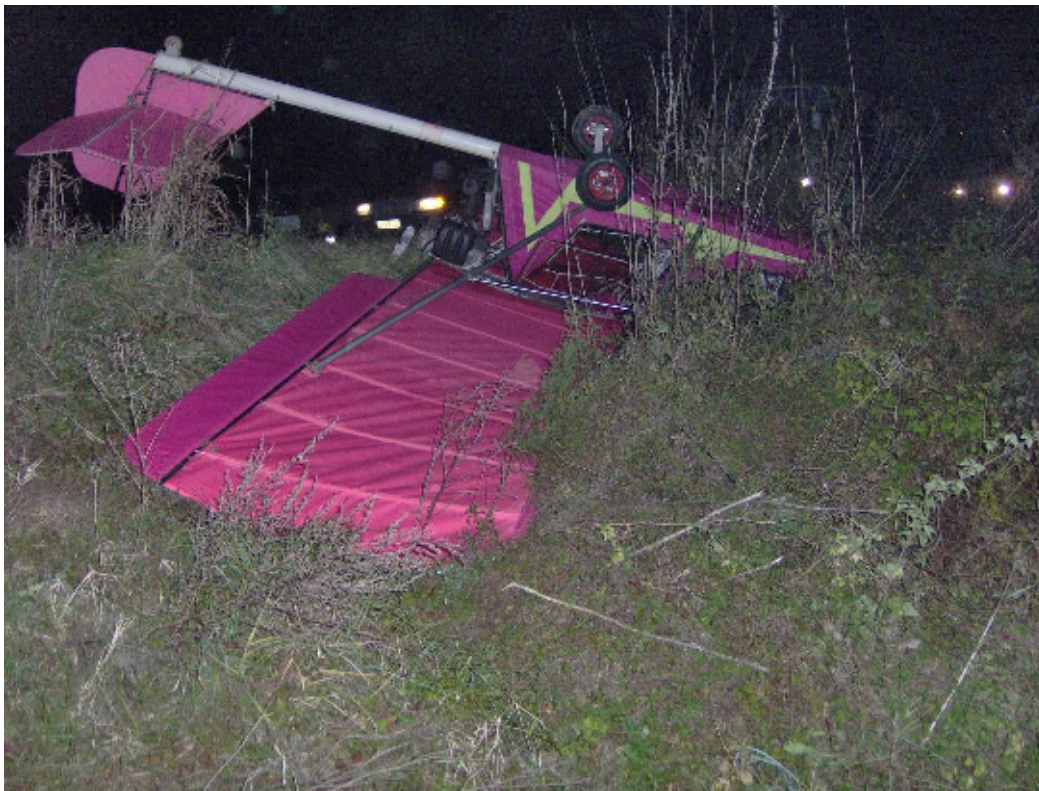
Дана 13. 11. 2010. година сопственик ултралаког авиона, којег је сам конструисао и изградио, одлучио је да на свом терену, уређеној њиви, вежба вожење /рулање/авионом по терену. Извршио је два рулања, али је приметио да му мотор авиона неправилно ради, вероватно због недовољно подешеног карбуратора. На почетку трећег рулања поставио је авион испред хангара, којег је саградио на јужном делу терена за рулање. На супротном делу терена налази се регионални друм Рума – Шабац. Додао је гас и започео рулање. Негде на трећини терена мотор је прорадио на пуном гасу, и авион се одлепио од терена и прешао у благо пењање. Авион је прелетео друм, па је лице које је управљало авионом командовало и ушло у десни заокрет, да би се вратило на терен. Авион је у десном заокрету поновно прелетео друм, и по прелетању истог, изгубио брзину, и у пропадању ударио о путничко возило које се кретало друмом, одскочио, и преврнуо се на леђа у јарак на супротној ивици друма.

У удесу авион је тешко оштећен, а оштећено је и путничко возило.

Слика 1. Положај авиона након удеса

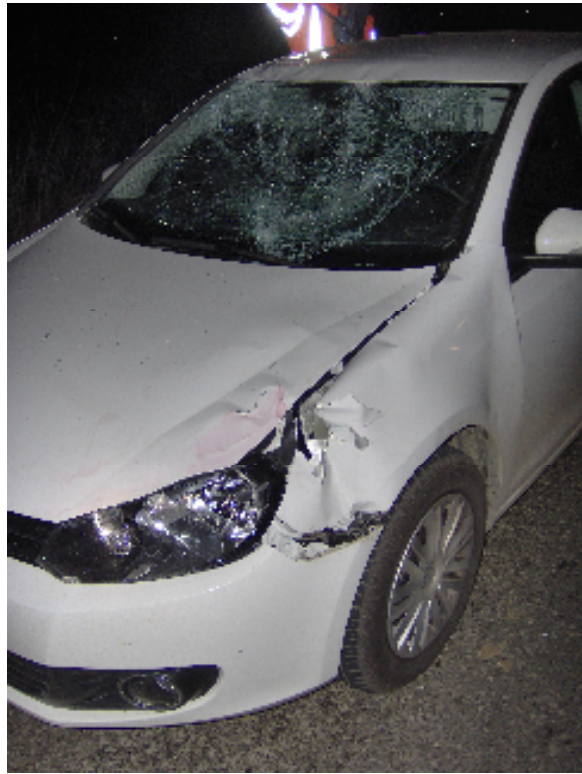
У удесу је причињена штета на путничком возилу трећег лица.

Слика 2. Општи изглед путничког возила

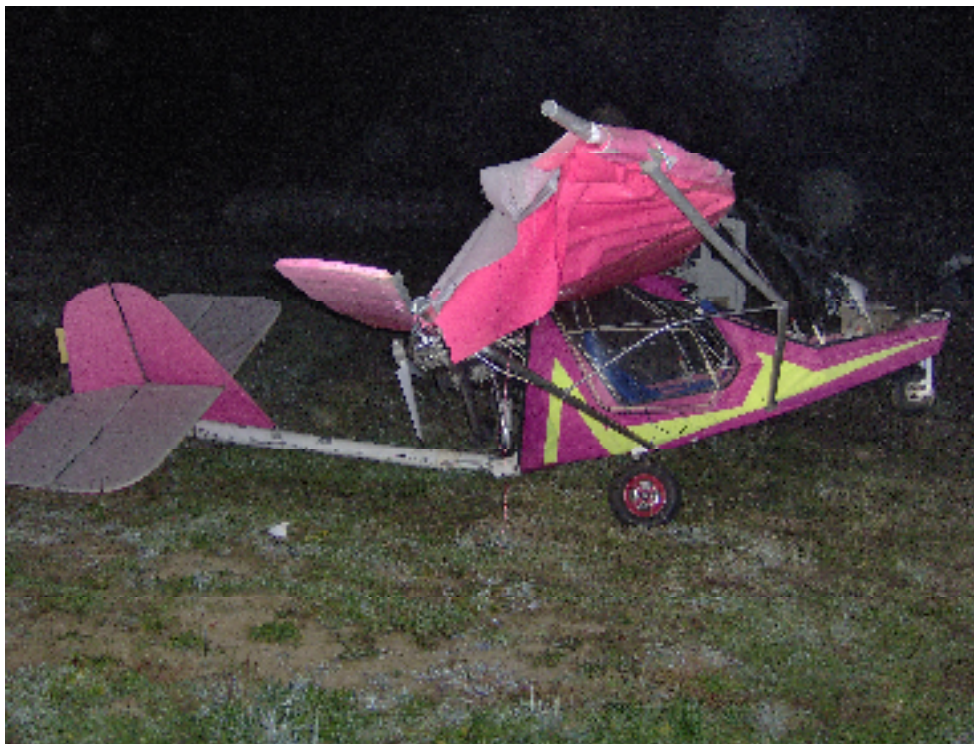
Олупина је лежала на леђима у јарку. Десно крило је било сломљено, а труп преломљен. Предњи део пилотске кабине је здробљен, а пилотски инструменти уништени.

Слика 3. Општи изглед авиона након извлачења из јарка

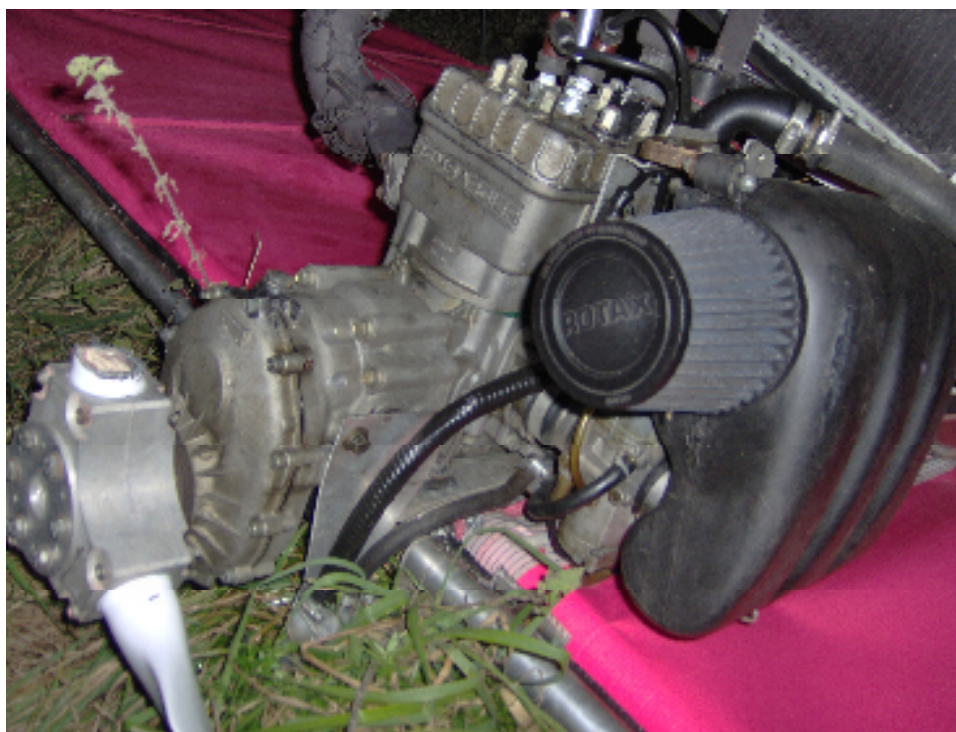
Слика 4. Општи изглед мотора и елисе

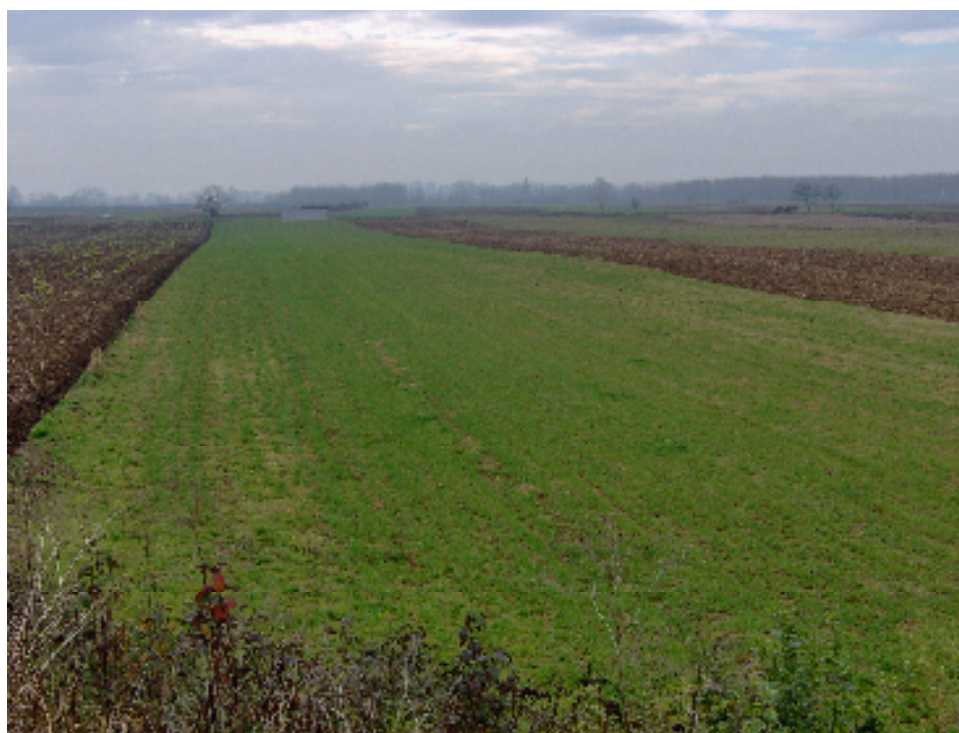
Терен правца 03/21 димензија 450 са 50 метара са хангаром за смештај ваздухоплова, није био регистрован као летилиште.

Слика 5. Терен са кога је извршено полетање

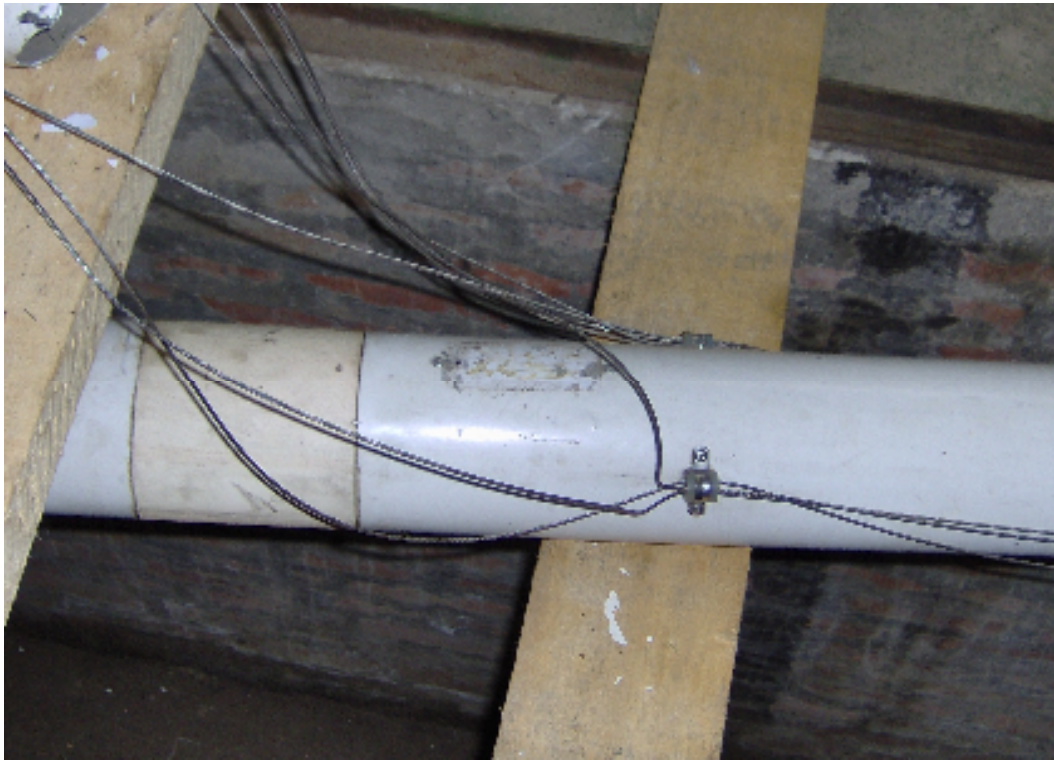
Авион је направљен аматерском градњом. Комисија је констатовала да је ваздухоплов склопљен од готових делова ултралаког авиона који подсећају на тип Fire Fox. Конструкција авиона је старости преко 15 година, на конусној цеви видљиви су трагови места где се налазила идентификациона плочица као и на инструмент табли где се налазила плочица са ранијом регистрацијом. Авион је опремљен мотором ROTAX-BOMBARDIER 582 модел 90. Снага мотора је 40 KW, серијски број мотора је 3916704. Укупно време рада није познато. На мотору била је уграђена трокрака композитна елиса типа БМЗ од произвођача Пипистрел Словенија. Укупно време рада није познато. Ултралаки ваздухоплов није био регистрован.

Слика 9. Место где се налазила идентификациона плочица

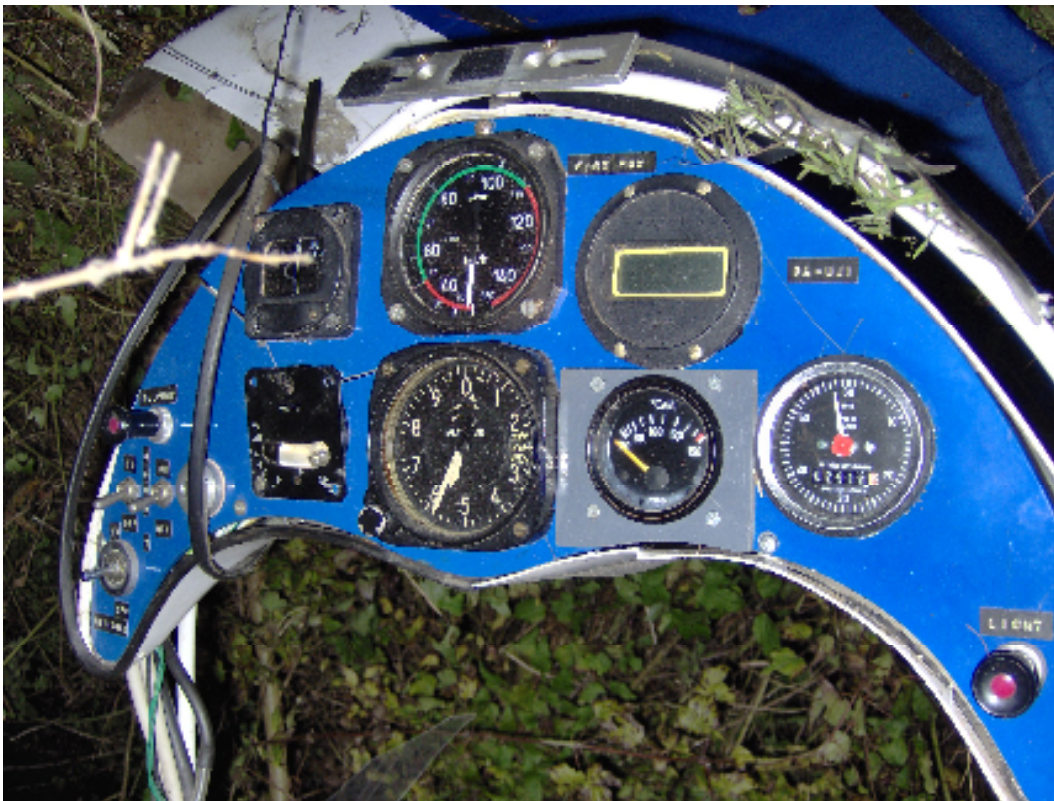
Слика 10. Изглед инструмент табле
