RELAZIONE D'INCHIESTA

INCIDENTE
occorso all'aeromobile
PA-32R-301T marche N58SE,
deposito ATAC Grottarossa-Roma,
8 dicembre 2010

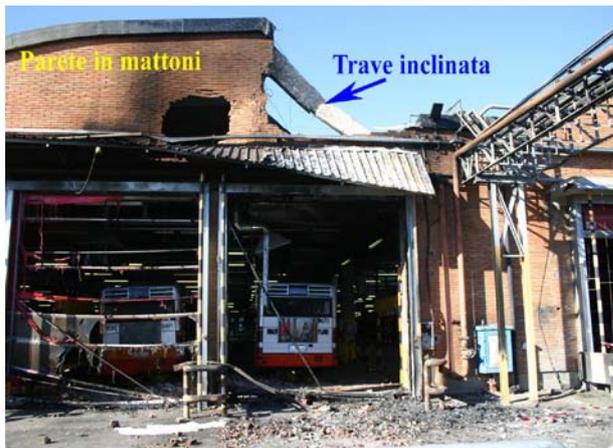
Foto 3: vista del punto di impatto dalla strada.

- abbattimento totale della porzione di muro e del relativo cordolo in cemento che ne definisce il profilo, a destra del foro e del lucernaio (foto 3);
- deformazione della trave inclinata con piegatura e sfaldamento del corpo in cemento mantenuto in posizione solo dalla armatura interna in tondini di acciaio (foto 4);
- deformazione verso il basso della tettoia in lamiera metallica sovrastante i portali di accesso al capannone al di sotto del punto di impatto (foto 3);

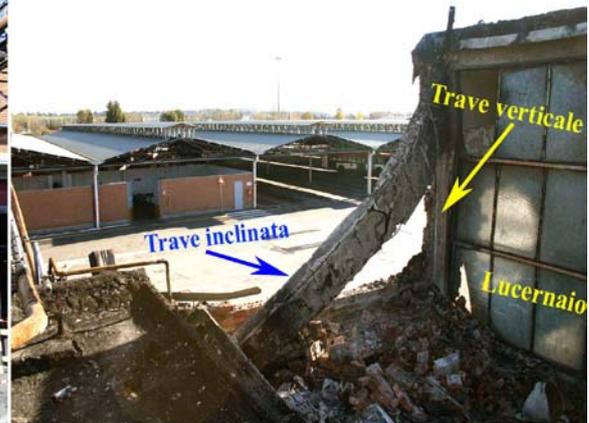
Foto 4: punto di impatto dal tetto a terrazza.

- sfondamento del muro in mattoni sul lato Est della capriata n. 9. Lo sfondamento si presenta come un foro circolare del diametro di circa due metri;
- danneggiamento da compressione e urto del muro di mattoni a destra del foro circolare per una striscia di circa un metro di lunghezza per cinquanta centimetri di larghezza; la striscia risulta inclinata di circa 25-30° rispetto al piano orizzontale ed i mattoni non sono stati abbattuti, in quanto mantenuti al loro posto dalla trave verticale in cemento dietro di essi (foto 4);

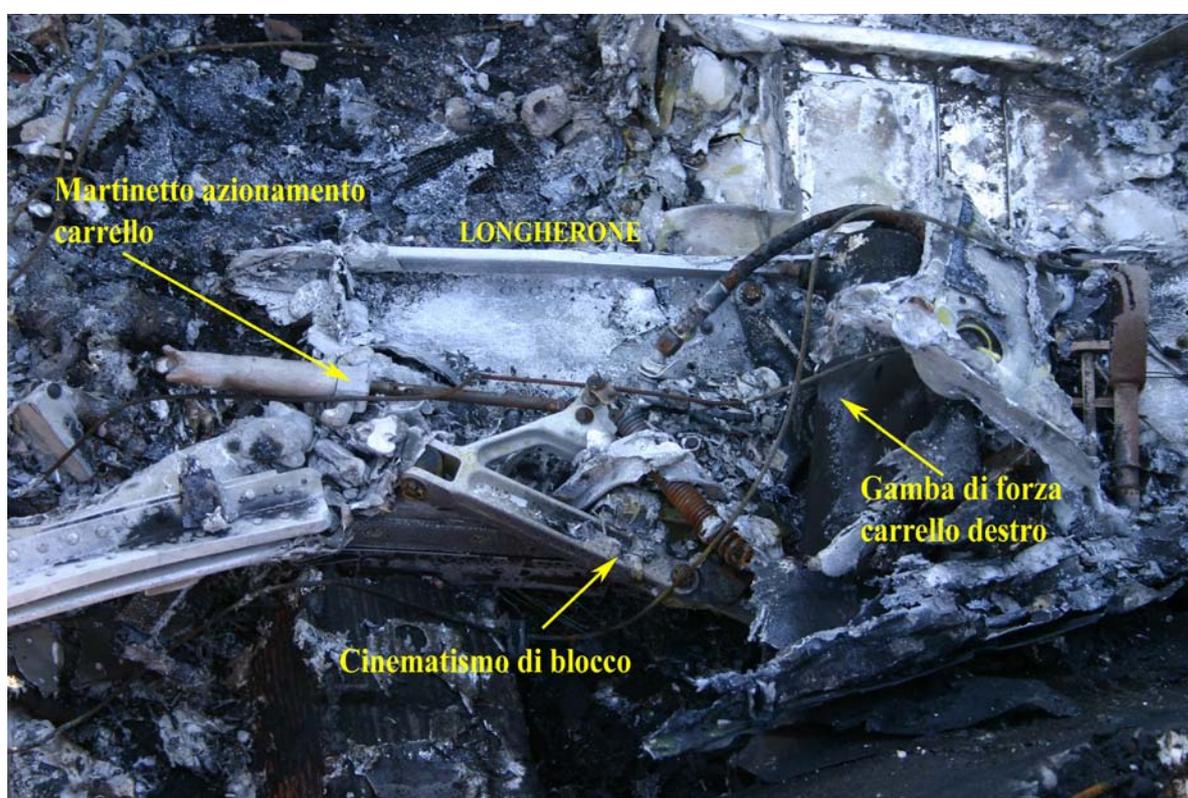
Foto 5: longherone alare destro con parti di carrello.

Le semiali e relative superfici mobili erano difficilmente distinguibili tra l'ammasso di rottami, in quanto totalmente distrutte dagli effetti dell'incendio. Tra i rottami sul tetto a terrazza è stato tuttavia rinvenuto un tratto del longherone alare destro con ancora vincolati

alcuni cinematismi del carrello destro come da foto 5.

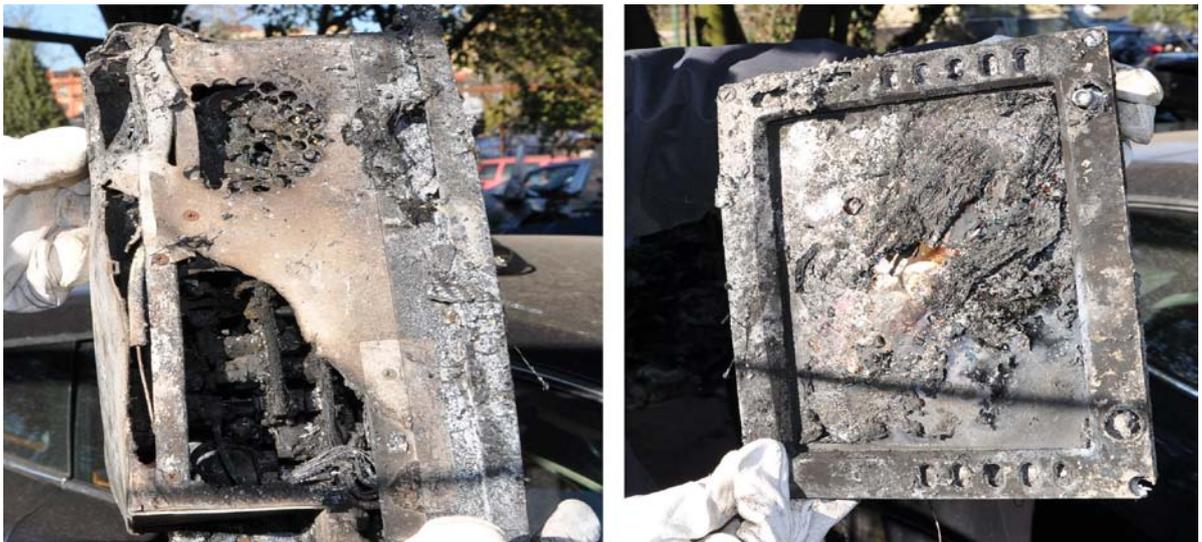
Foto 6: stato di rinvenimento del PFD e MFD.

Della strumentazione di bordo sono state rinvenute solo alcune masse informi relative al pannello strumenti ed ai due display: poiché tali masse risultano totalmente carbonizzate e le targhette identificative illeggibili, non è possibile distinguere tra MFD e PFD (foto 6).

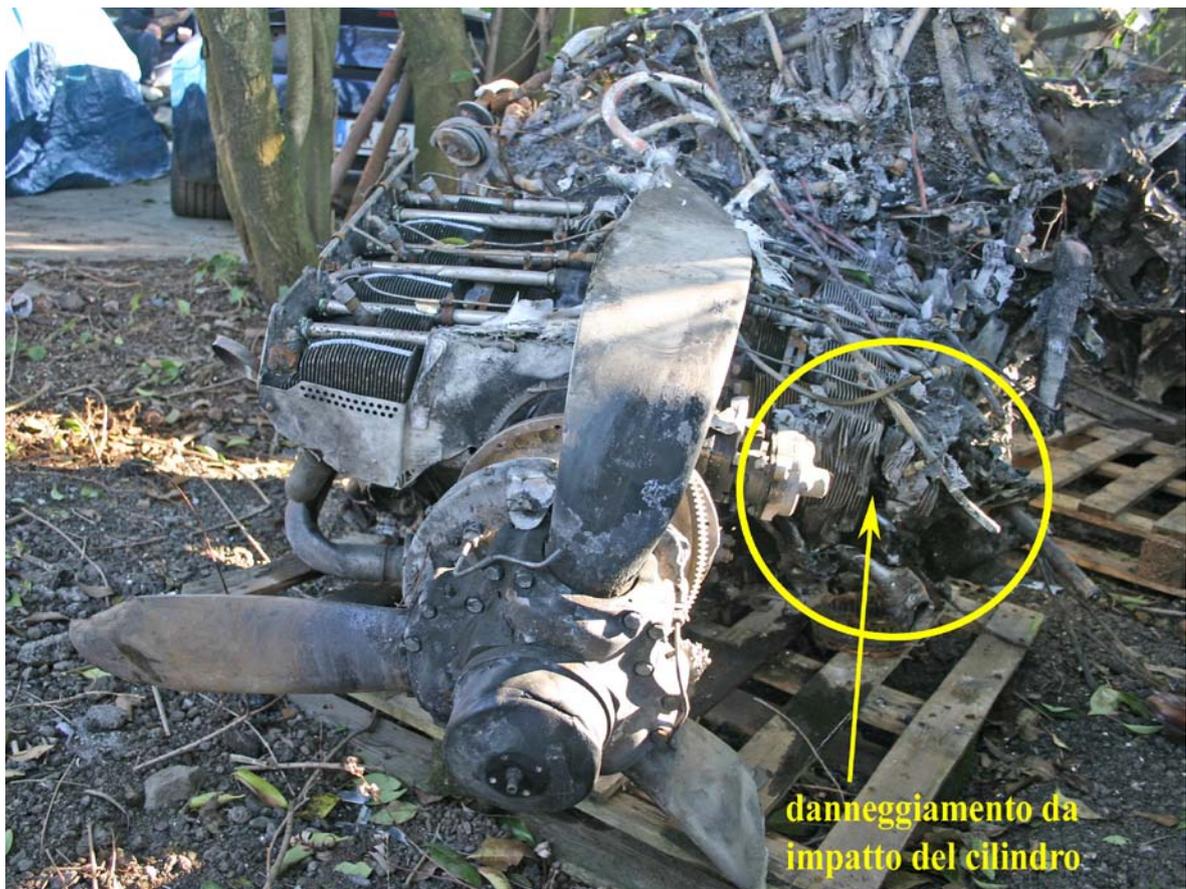
Foto 7: motore ed elica.

Sul motore, al momento del recupero dal luogo dell'incidente, era stato rilevato che la

valvola di by-pass dei gas di scarico (*wastegate*) di controllo del turbocompressore era in posizione aperta. Tale posizione non è sembrata essere compatibile con un funzionamento alla massima potenza del motore come avviene nella fase di decollo. La condizione di

massima potenza prevede infatti che la valvola venga comandata in posizione di chiusura affinché l'intero flusso dei gas di scarico possa essere convogliato direttamente alla turbina ed ottenere così la massima pressione di sovralimentazione del motore. La valvola di by-pass è comandata da un attuatore idraulico azionato dalla pressione dell'olio lubrificante del motore modulata da un sistema differenziale di controllo del flusso di aria all'ingresso dei cilindri.

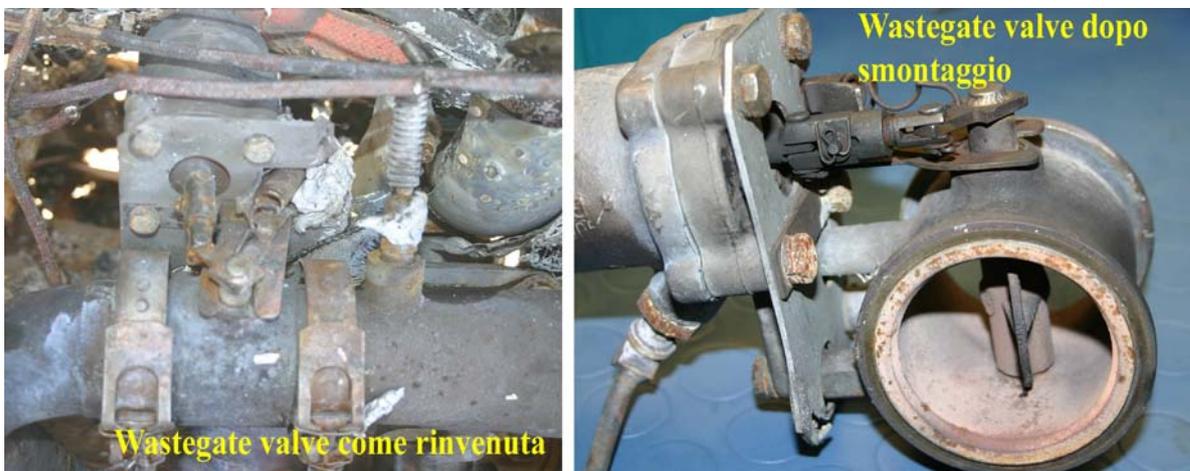
Foto 8: valvola di controllo turbocompressore.

Nel corso del disassemblaggio del motore si è proceduto a verificarne lo stato dell'intero complessivo ed il suo stato di funzionamento. Sono state quindi rimosse le tubazioni di adduzione dell'olio all'attuatore ed esso è stato alimentato con un flusso di aria compressa simulando l'azione dell'olio. Si è constatato che il pistone dell'attuatore fuoriusciva per tutta la sua lunghezza e la valvola di by-pass veniva azionata regolarmente fino alla posizione di chiusura. Riducendo o annullando del tutto il flusso di aria compressa la valvola veniva richiamata in posizione di totale apertura dalla relativa molla antagonista. Per quanto accertato appare quindi molto probabile che prima dell'impatto la valvola fosse regolarmente chiusa, così come previsto in condizione di erogazione della massima potenza del motore, e che essa sia stata successivamente richiamata in posizione aperta a seguito del calo di pressione dell'olio conseguente all'arresto del motore.

L'interno del condotto di scarico in prossimità della valvola *wastegate* presentava un leggero strato superficiale di residui da combustione di colore grigio uniforme. La natura dei residui, la loro consistenza e la loro colorazione attestano una condizione di funzionamento del motore del tutto normale con un processo di combustione al corretto rapporto aria/carburante.

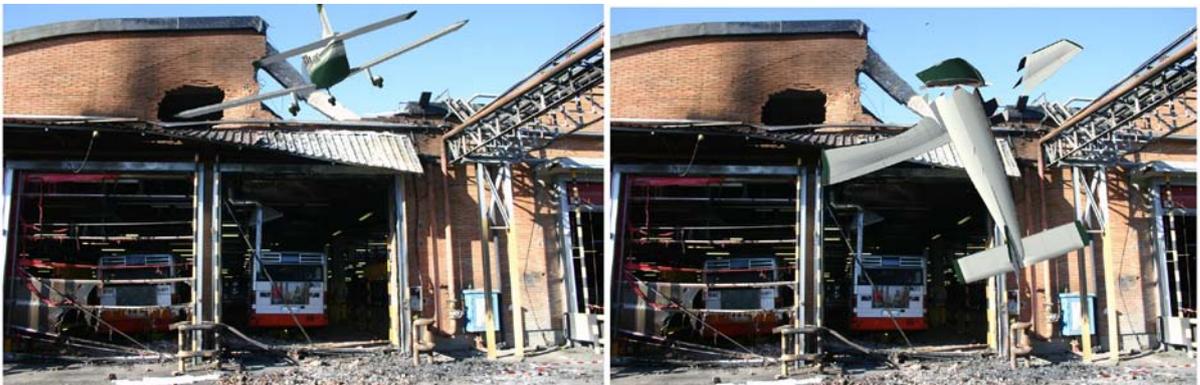
Figura 1: sequenza di impatto.

La tipologia delle tracce al suolo e la disposizione dei rottami attestano che l'impatto dell'aeromobile contro la sommità del capannone è avvenuto con una traiettoria di volo angolata di circa 70-80° rispetto alla facciata Est del capannone. L'impatto è avvenuto, dapprima, con la estremità della semiala sinistra, la quale ha sfondato il muro di mattoni provocando un foro circolare su di esso, successivamente, con il bordo di attacco della stessa semiala, che ha impattato contro il muro senza abatterlo, in quanto sostenuto dalla trave verticale del lucernaio, infine con l'elica e la parte sinistra del motore contro la trave inclinata in cemento (figura 1).

Nel corso dell'impatto il motore si è distaccato dalla fusoliera ed unitamente alla semiala destra è stato proiettato in avanti oltre la trave inclinata sul tetto orizzontale davanti al lucernaio. La cabina e la parte posteriore dell'aeromobile si sono invece adagiate sulla tettoia metallica sopra i portali per poi ricadere sulla strada. Nel corso dell'impatto i serbatoi alari si sono squarciati e la benzina in essi contenuta si è sparsa sul tetto a terrazza del capannone e sul relitto rimasto appeso sulla tettoia metallica. A seguito dell'azione del fuoco

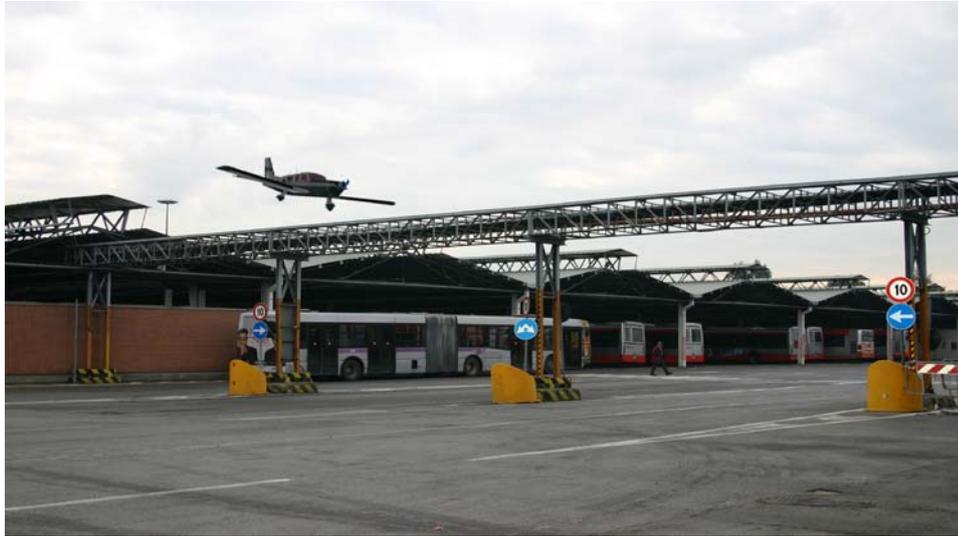
Figura 2: ricostruzione della traiettoria.

All'incidente hanno assistito due testimoni che in quel momento si trovavano, per lavoro, in prossimità di uno dei portali di ingresso al capannone a circa 30 metri dal punto di impatto dell'aeromobile. Essi hanno riferito che mentre erano intenti alle loro attività sono stati attratti da un forte rumore di motore che si avvicinava alle loro spalle. Volgendo lo sguardo verso la direzione di provenienza del rumore hanno visto, per pochi attimi, un aereo che - volando molto basso in leggera discesa verso di loro quasi a sfiorare il tetto del capannone

Est e con le ali leggermente inclinate a sinistra - andava ad impattare contro il tetto del capannone nei pressi del quale essi stavano lavorando, così come ricostruito in figura 2. Alla domanda se il rumore di motore che li aveva attratti presentasse una qualche particolarità, i suddetti testimoni hanno affermato che il rumore era quello di un motore che

girava regolarmente a potenza elevata. Alla osservazione che una tale affermazione poteva essere alquanto soggettiva, entrambi hanno replicato che essi erano abituati al rumore dei motori automobilistici con cui lavorano quotidianamente e soprattutto avevano anche una certa familiarità sulla intensità e regolarità del rumore prodotto dai motori degli aerei in decollo dal vicino aeroporto dell'Urbe.

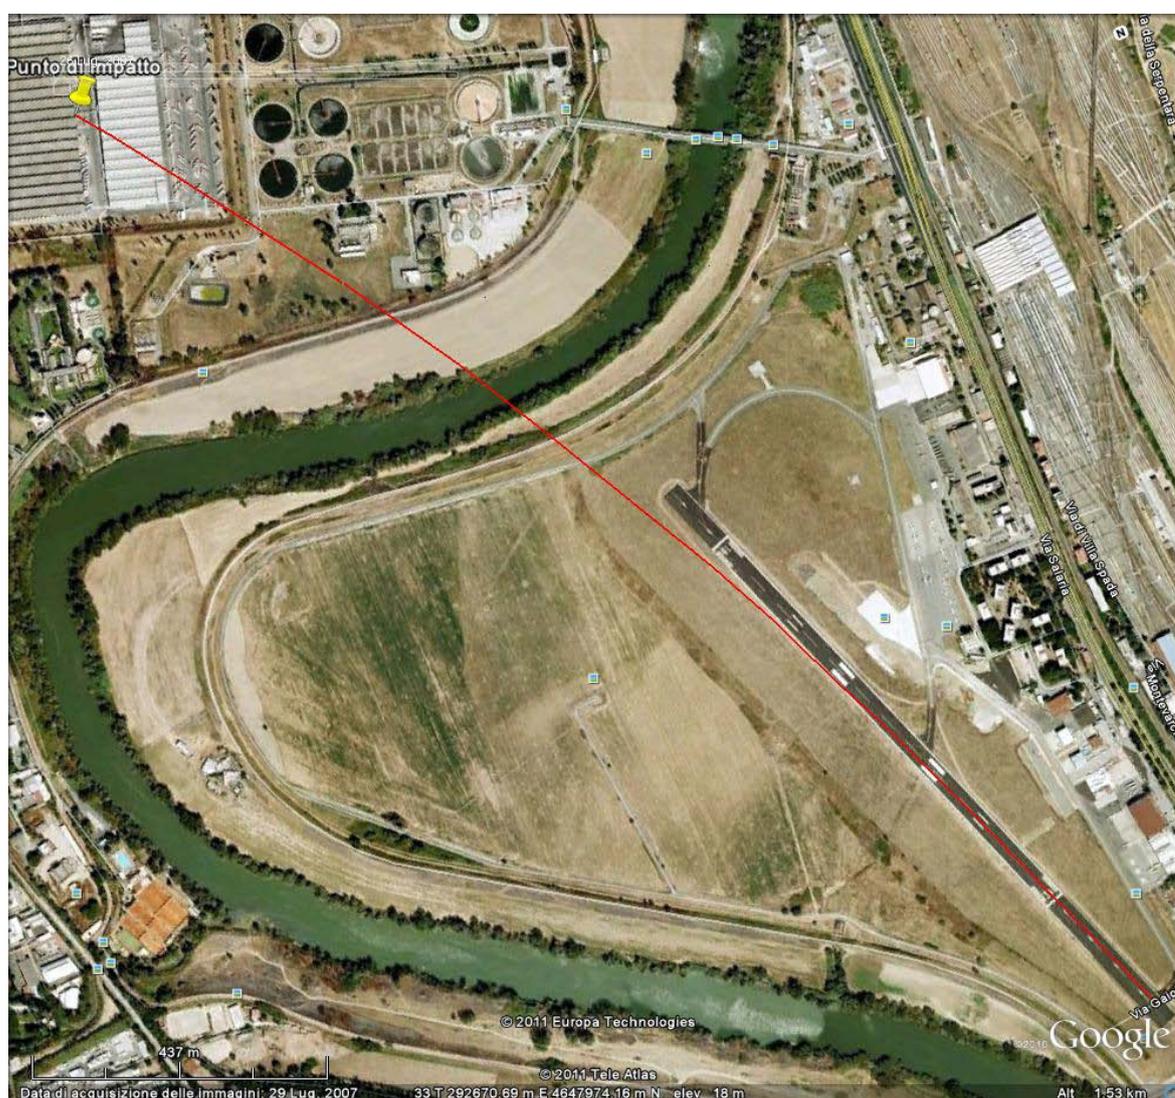
Figura 3: percorso seguito dall'aeromobile dopo il decollo.

decollo e la TWR, dall'analisi delle evidenze raccolte sul luogo dell'incidente e dall'analisi delle dichiarazioni rese da alcuni testimoni dell'evento si rileva che, fino al momento del distacco dalla pista, tutte le operazioni (rullaggio e decollo) sono state effettuate regolarmente, con puntuale riscontro alle disposizioni impartite dalla TWR. Subito dopo il distacco l'aeromobile non ha più stabilito alcun contatto radio con la TWR e ha proseguito il volo fino all'impatto contro il capannone.
