**INFORME FINAL
Bell 427, N926MF,
Amor de Dios, Villa Mella,
Sto. Dgo. Norte,
República Dominicana.**

SINOPSIS

Aeronave : Bell 427.

Fecha del accidente : 09 de enero del 2011.

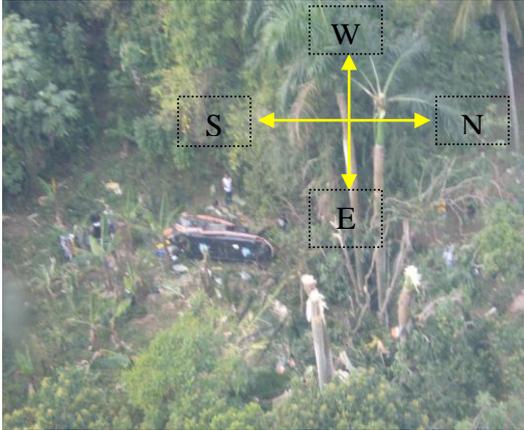
El helicóptero impactó algunos árboles en sentido Norte-Sur, los cuales cortó, dejando incrustadas en sentido horizontal partes de las palas en dos de estos árboles, antes de impactar con la superficie del terreno, lo que evidencia que el rotor principal giraba con potencia. El botalón de cola, los esquíes de la aeronave y una de las palas fueron hallados desprendidos del casco a una distancia no mayor a 10 pies. Casi todos los componentes del aparato fueron localizados, con la excepción de dos puntas de las aspas del rotor principal y un segmento del tubo de control del rotor trasero.

Figura 1.1 Restos de la aeronave y árboles impactados por esta.

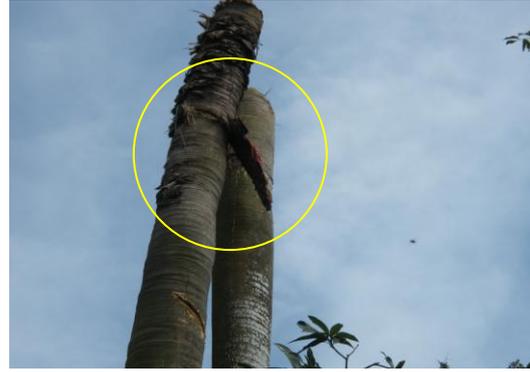
Figura 1.2 Parte de una de las palas incrustadas en un árbol de palma.

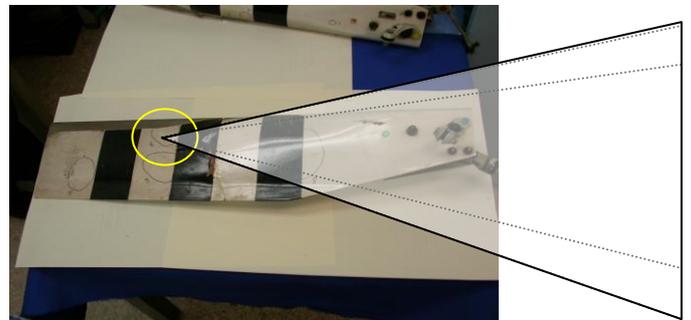
El conjunto del rotor de cola fue enviado a la compañía fabricante de la aeronave “Bell helicopter” ubicada en Dallas-Fort Worth, Texas, EE.UU., para análisis de laboratorio, en dicho análisis fueron hallados restos de material orgánico por medio iluminación de luz ultravioleta en las perforaciones de las palas del rotor trasero y toda el área de la superficie de estas. Por este hallazgo dichas palas fueron enviadas al laboratorio de pruebas de “ADN” del Museo Nacional de Historia Natural del Instituto Smithsonian, localizado en Washington D.C., EE.UU.

Fig. 2.1 Pala No. 2, rotor de cola. Marcación #6: área en donde se hallaron restos orgánicos.

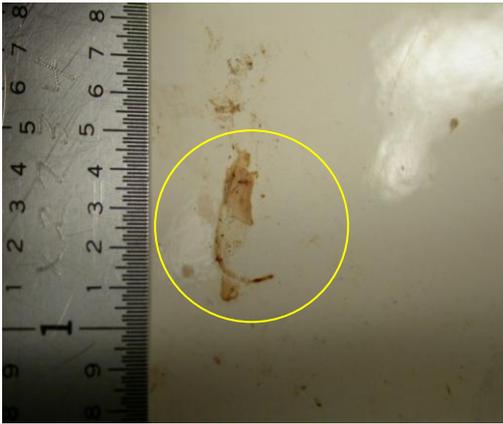
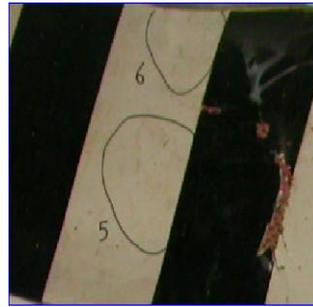
Figura 2.2 Pala No. 1, rotor de cola.
Fibra de pluma de ave.

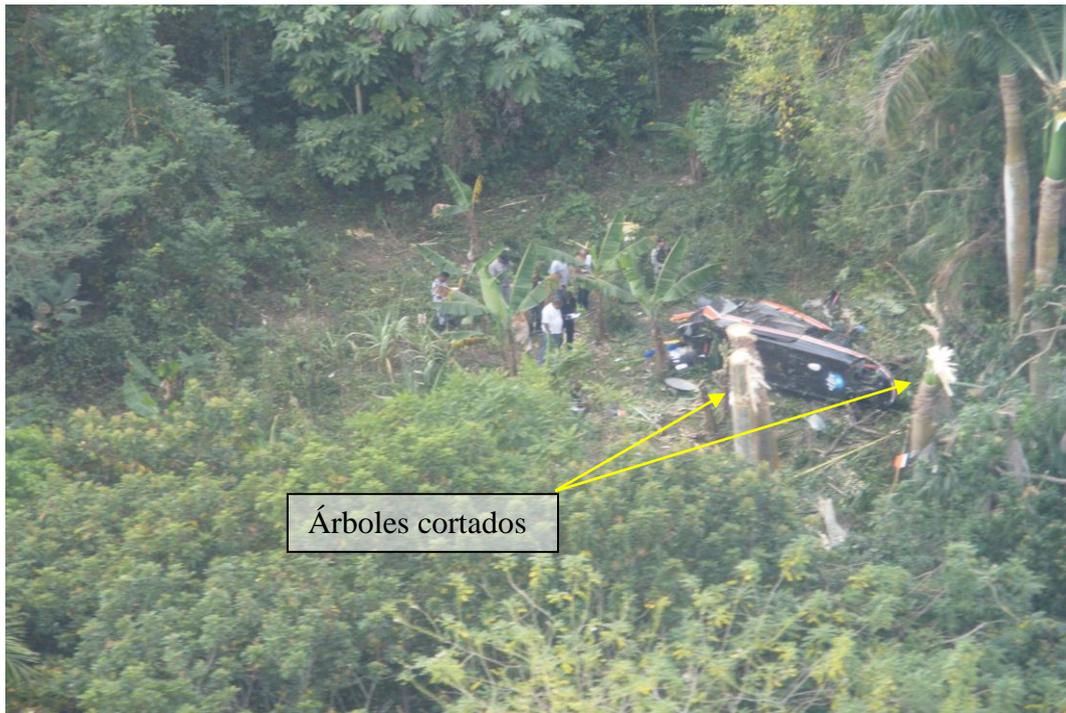
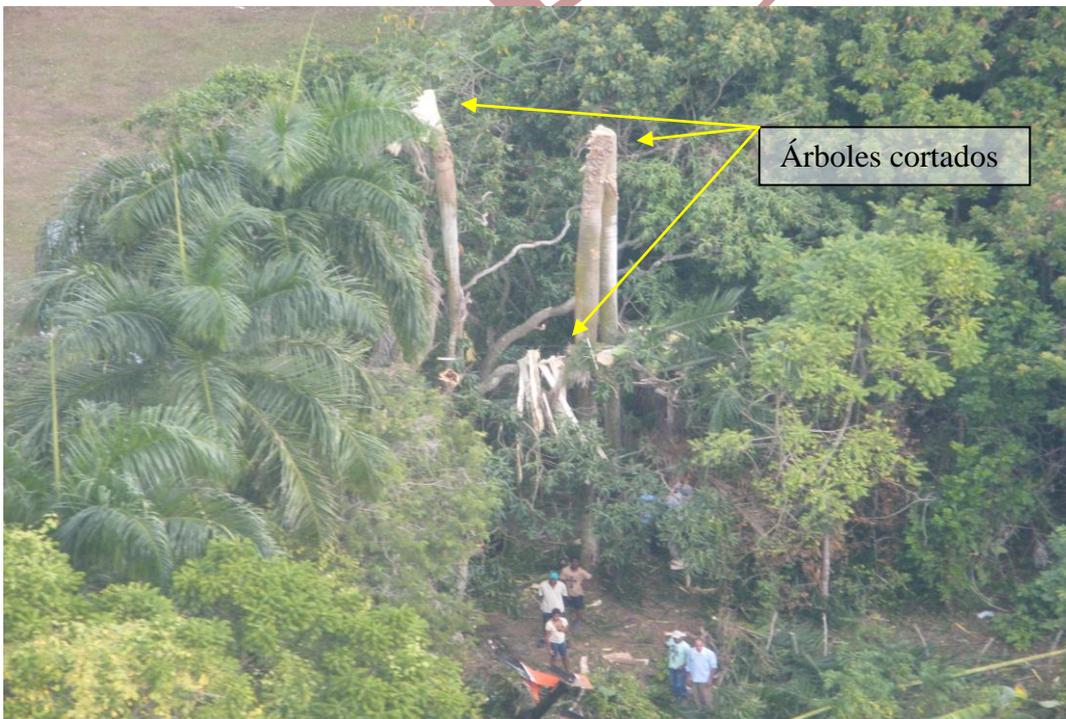
Imagen 01a.- Vista aérea de la aeronave, nótese los árboles cortados por la aeronave durante su trayectoria antes del impacto contra el terreno.

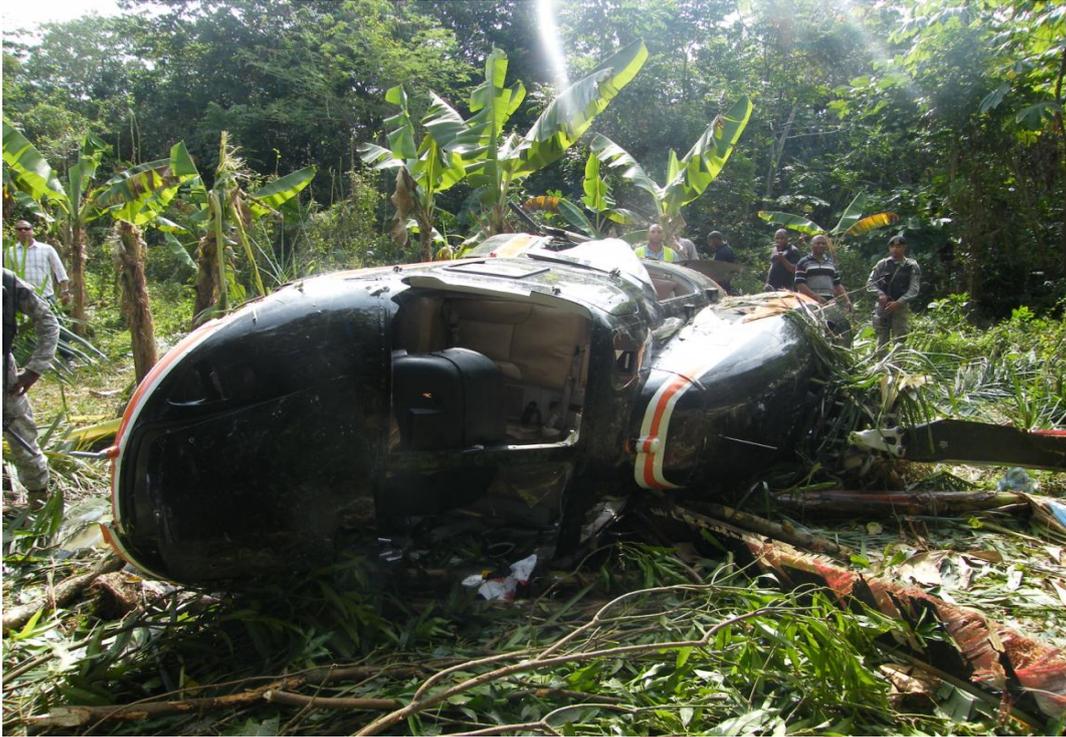
Imagen 02a.- Vista del casco de la aeronave, nótese el grado de daños sufridos por ésta luego del impacto contra el terreno.

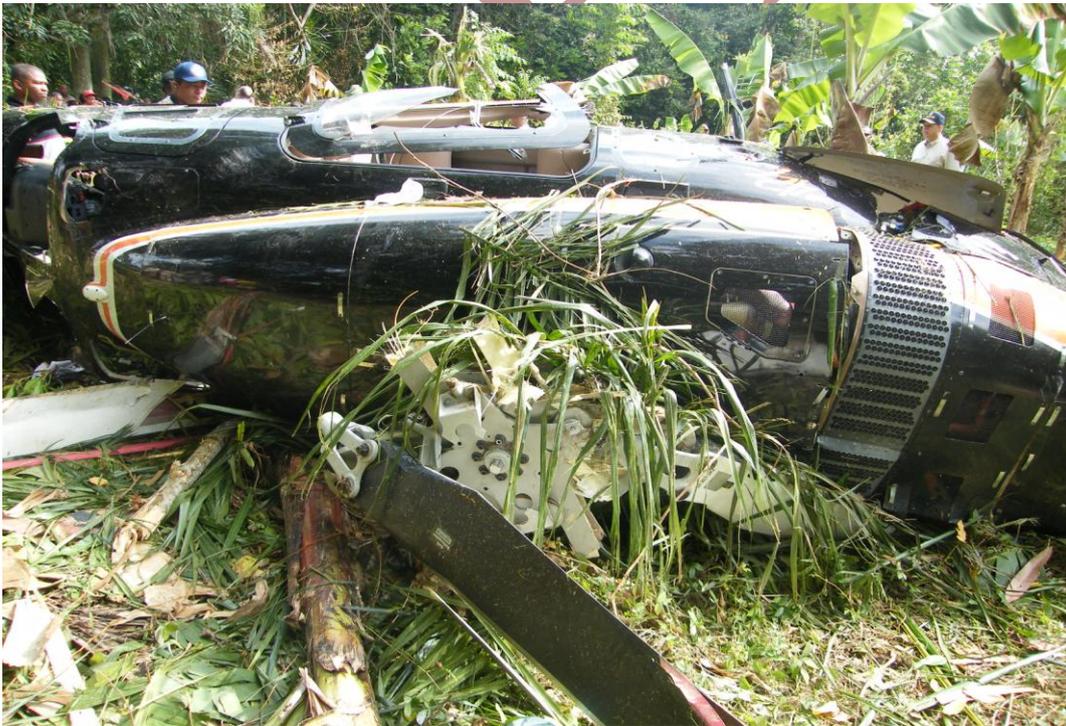
Imagen 03.- Vista de la parte superior del casco de la aeronave, nótese el grado de daños en el rotor principal.

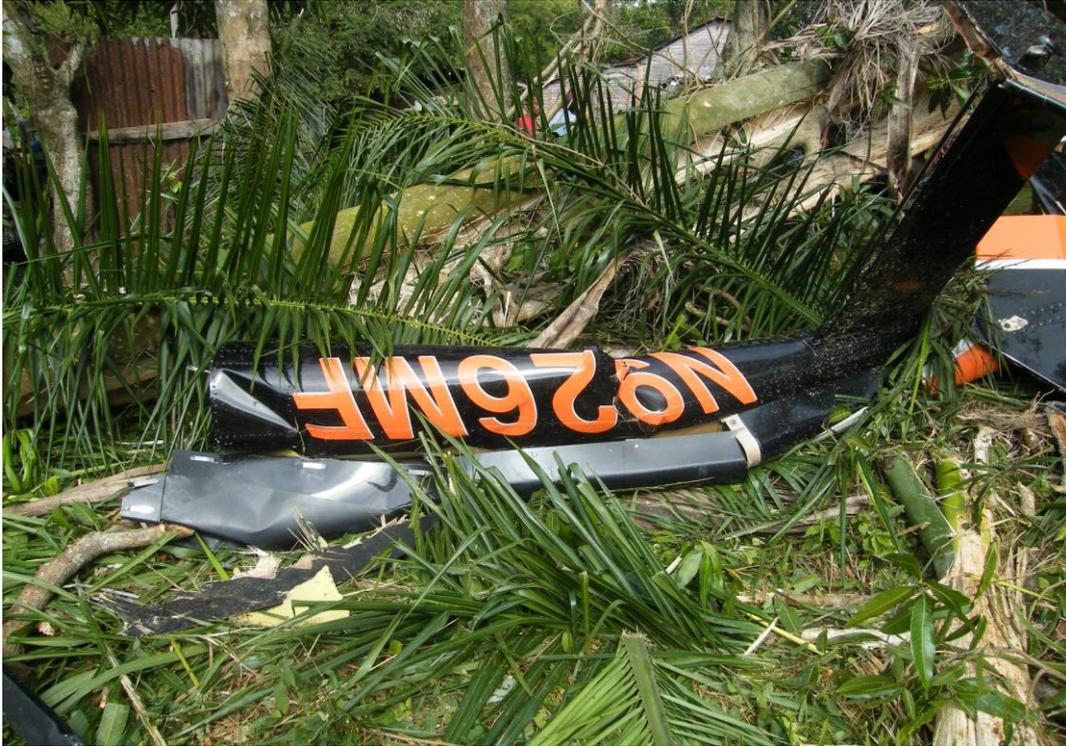
Imagen 04a.- Vista del botalón trasero de la aeronave, el cual se desprendió de la aeronave luego de impactar con los arboles, cayendo a unos 05 metros del casco.

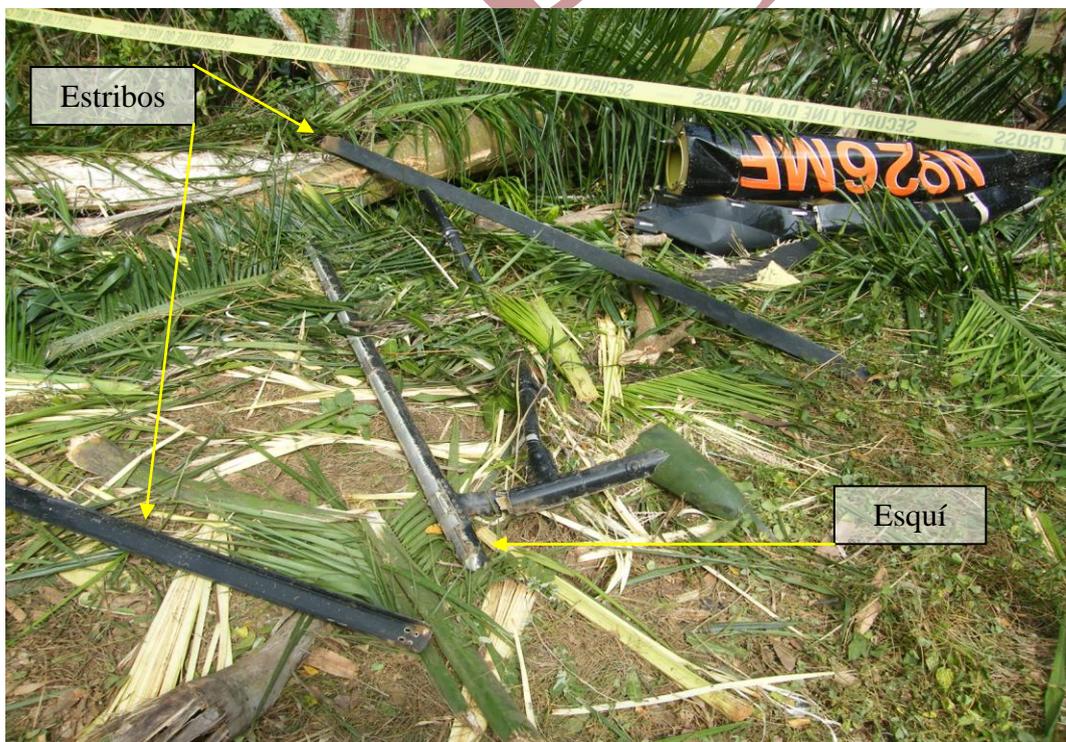
Imagen 04b.- Vista de un esquí y los estribos de la aeronave, los cuales se desprendieron con el impacto de ésta contra el terreno.

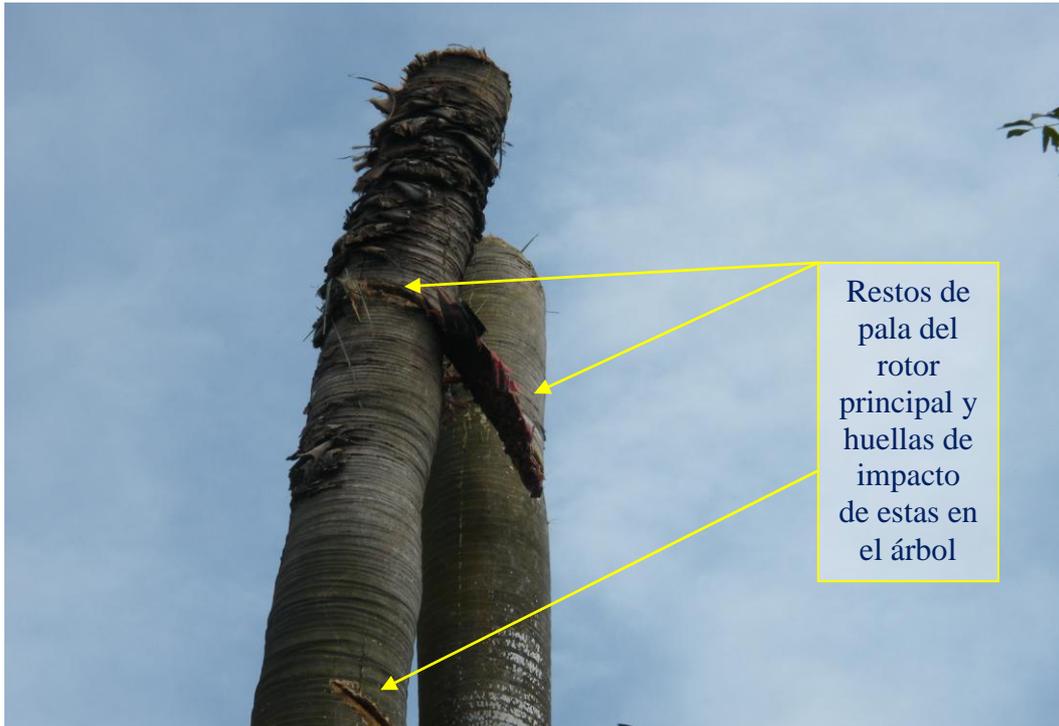
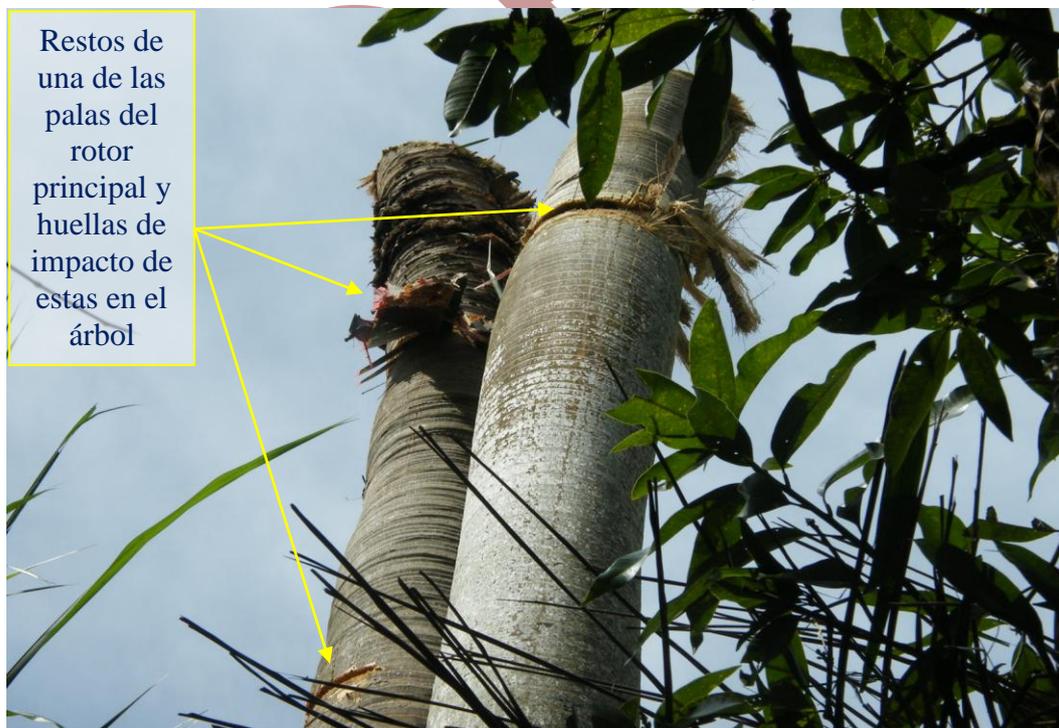
Imagen 05a.- Vista de los restos de una de las palas del rotor principal incrustada en un árbol de palma, las huellas dejadas por el golpe de las palas en dicho árbol indican que la aeronave realizó un descenso con poco ángulo de ataque.

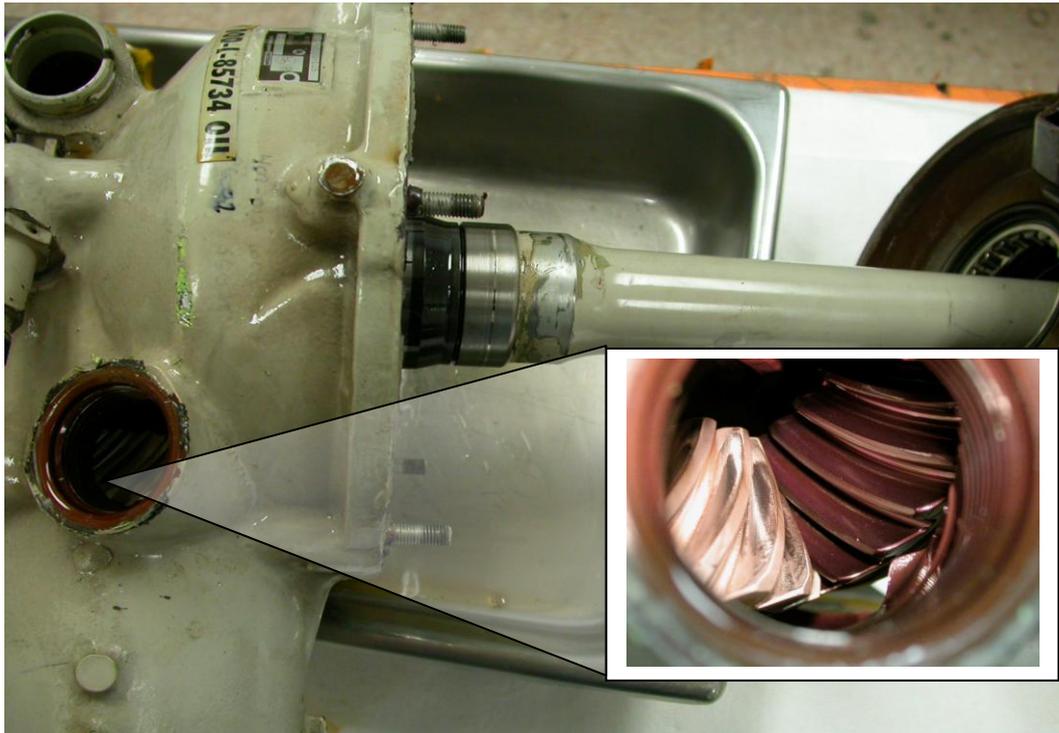
Imagen 06.- Vista del interior de la transmisión del rotor trasero, nótese en la imagen ampliada el buen estado de los piñones de dicha transmisión, lo cual muestra que en esta área no hubo ningún fallo.

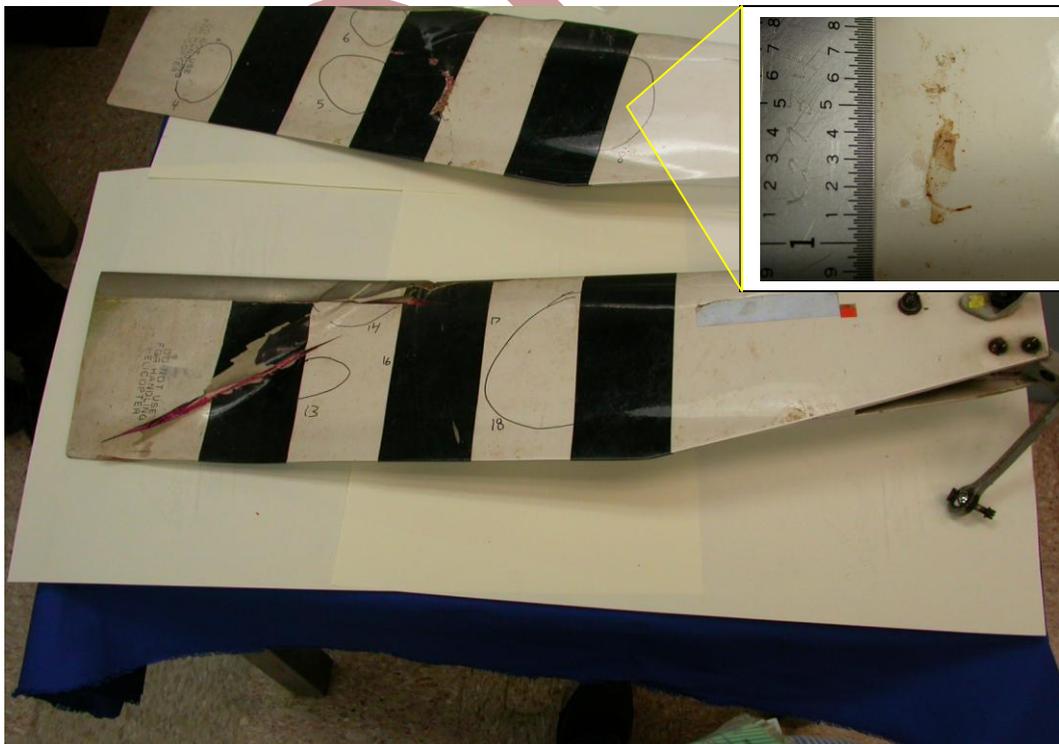
1.- Luego de haber analizado los factores humano, material y físico, concluimos que el factor causal de este accidente fue el factor físico; ya que el rotor de cola fue impactado por dos tipos de aves migratorias (patos de la raza Ánade Real y Ánade Friso. Ver anexo 4), produciendo una vibración de alta frecuencia y una posterior pérdida de efectividad en el rotor de cola, lo que produjo que la tripulación perdiera el control de la aeronave sin posibilidad de que pudieran recuperarlo, debido a la baja altura (aprox. 600 pies) y la vegetación del área en que volaban.

Imagen 07.- Vista de las palas del rotor trasero. En la imagen ampliada se puede apreciar parte de los restos orgánicos que fueron hallados en estas.

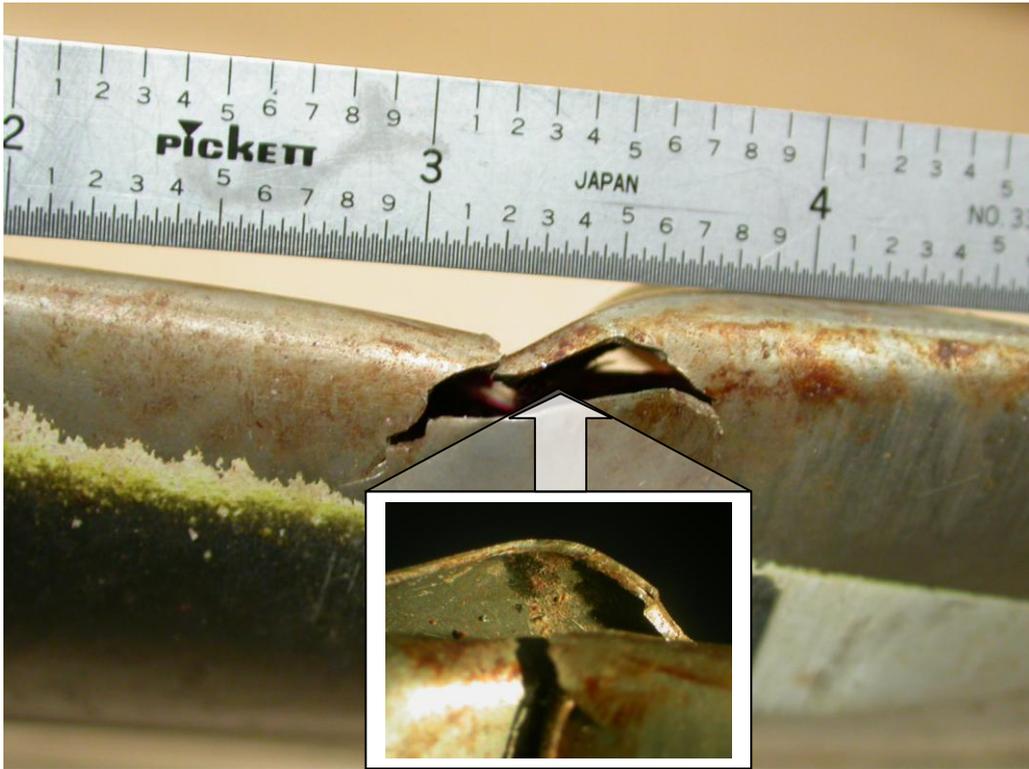
Imagen 08.- Vista del interior de una de las palas del rotor trasero. En la imagen ampliada se pueden apreciar restos de material orgánico.
