INFORME FINAL
Cessna A 188B, HI 721,
Guayubín, Montecristi, República
Dominicana.

SINOPSIS

Propietario/Operador	: Actividades agrícolas de Montecristi.
Aeronave	: CESSNA A188B.
Fecha del accidente	: 11-01-2011.
Hora del accidente	: Aprox. 11:50 a.m.
Lugar del accidente	: Guayubín, Montecristi, República Dominicana.
Personas a bordo	: 01 ocupante.
Tipo de operación	: Aspersión de insumos agrícolas.
Ubicación geográfica del accidente	: N 19° 39' 11.87" W 071° 25' 04.14"

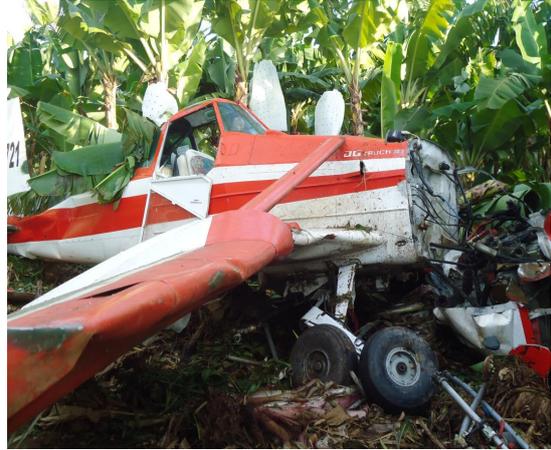
La aeronave se desplomó en una plantación de Bananos, cayendo en sentido Oeste-Este y se derrapó sobre su lado izquierdo permaneciendo en sentido Norte-Sur. La estructura de la aeronave resultó con desprendimiento del motor y el tren principal izquierdo luego del impacto con el terreno.

En la imagen se puede apreciar el desprendimiento del motor y el neumático del tren principal izquierdo junto al neumático del tren principal derecho.

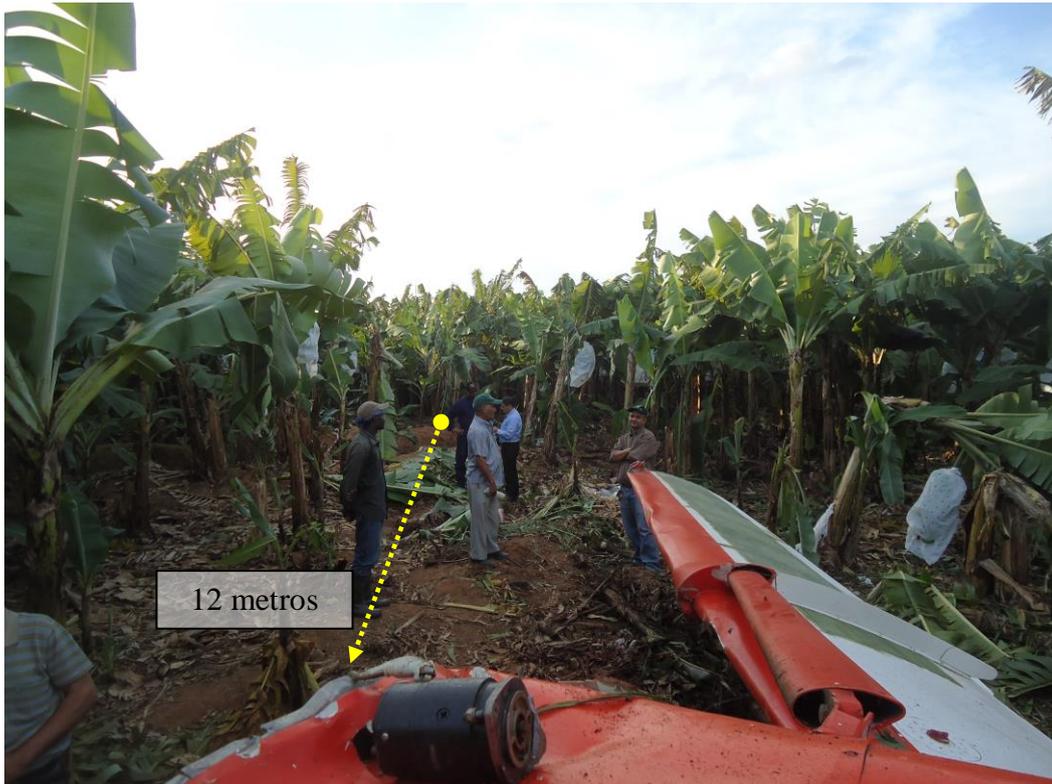
Imagen 01.- Vista de la trayectoria que la aeronave recorrió al impactar contra el terreno.

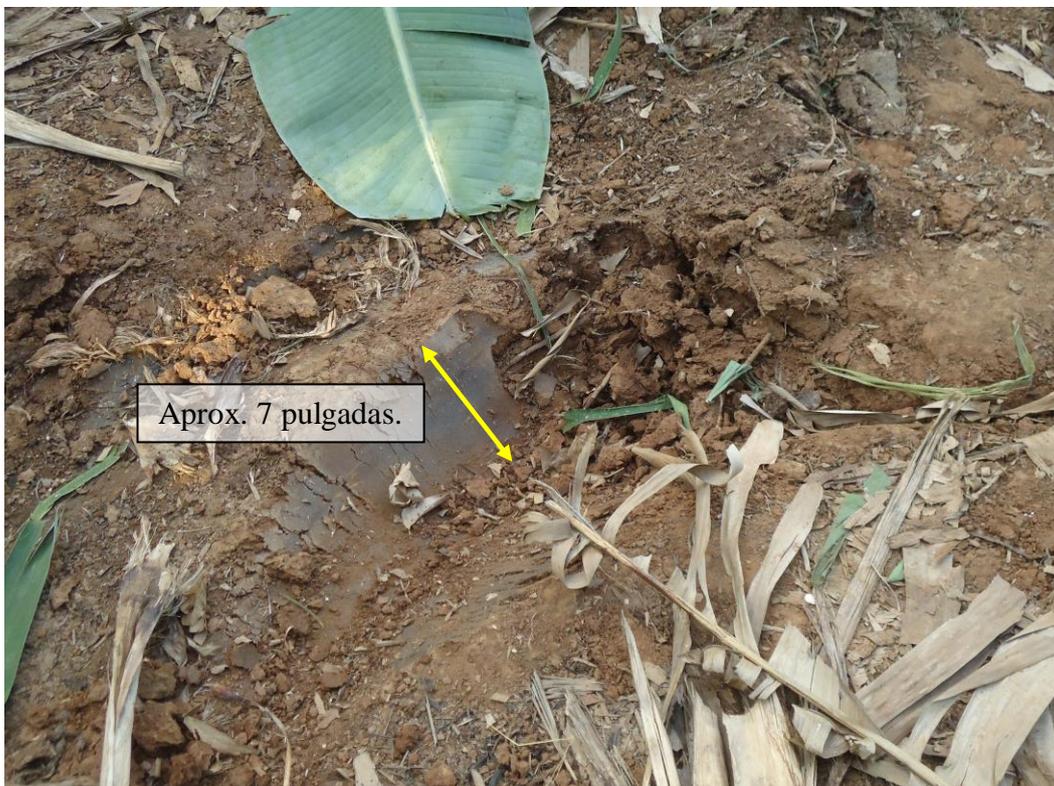
Imagen 02.- Vista del punto de impacto inicial de la aeronave sobre el terreno. En esta imagen se puede apreciar (por la profundidad de la hendidura dejada por tren de aterrizaje principal) la fuerza con que ésta impactó el terreno.

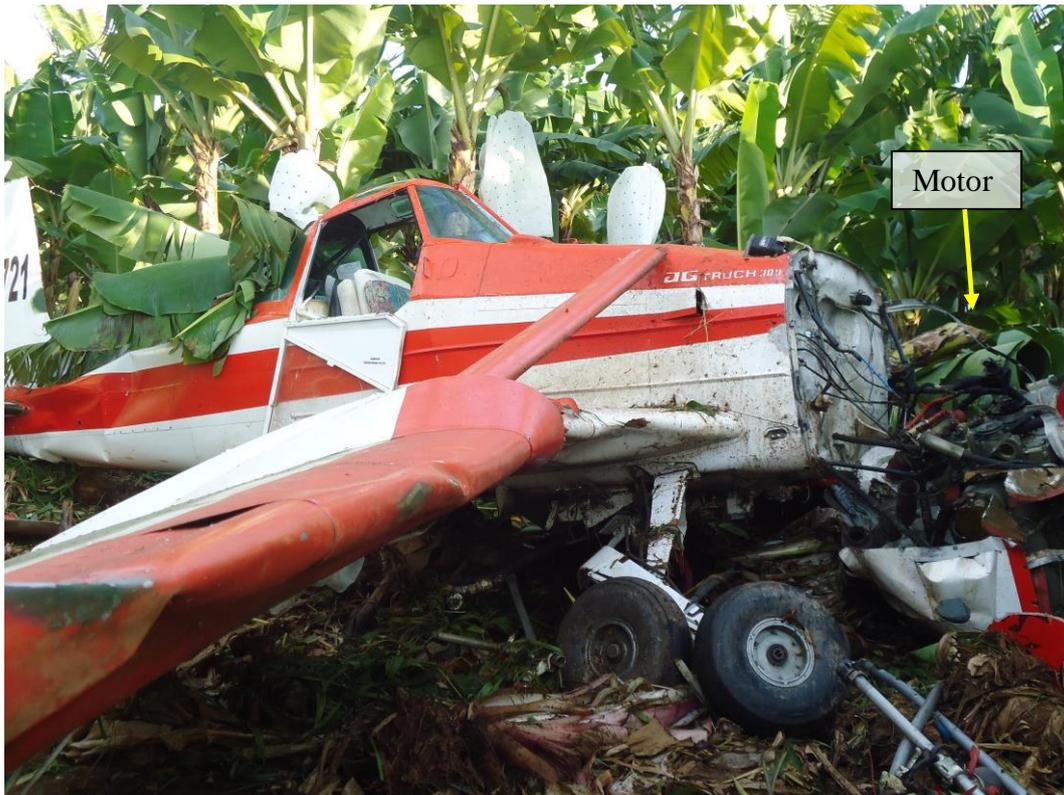
Imagen 03.- Vista del costado derecho de la aeronave, nótese el grado de los daños sufridos por ésta debido al impacto y al derrape contra el terreno.

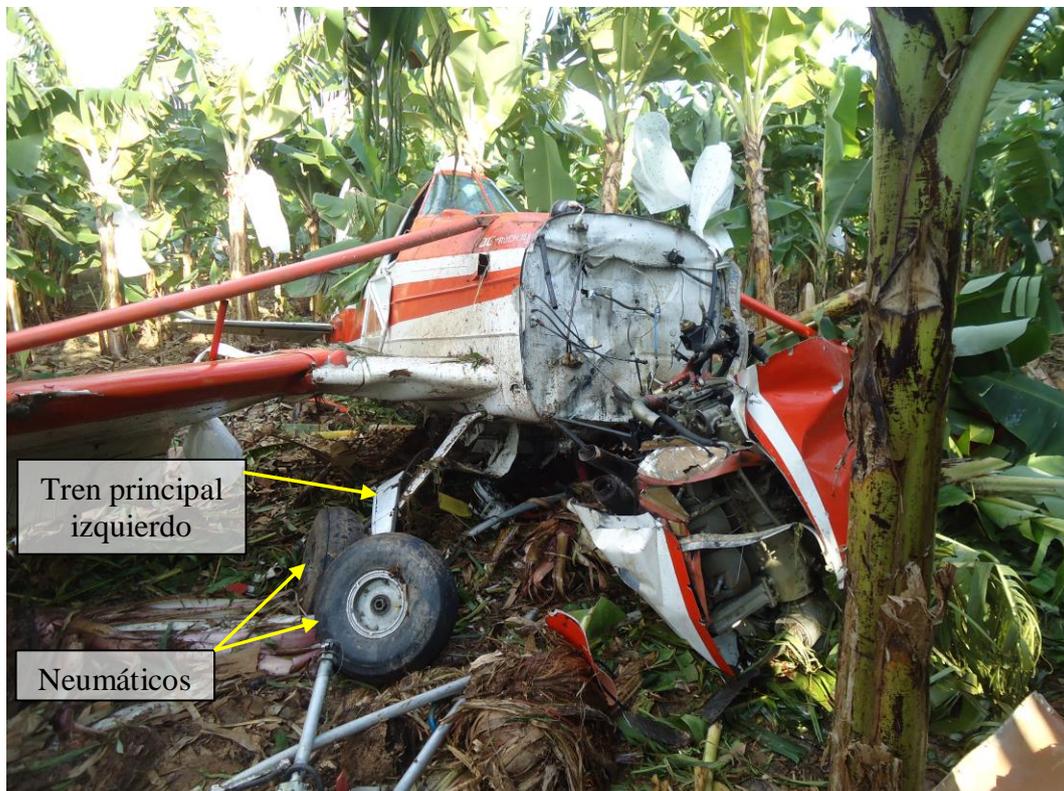
Imagen 04.- Vista frontal de la aeronave. Nótese los neumáticos en la imagen. El neumático situado al frente pertenece al tren principal izquierdo, el cual se desprendió debido al derrape de la aeronave sobre su costado izquierdo.

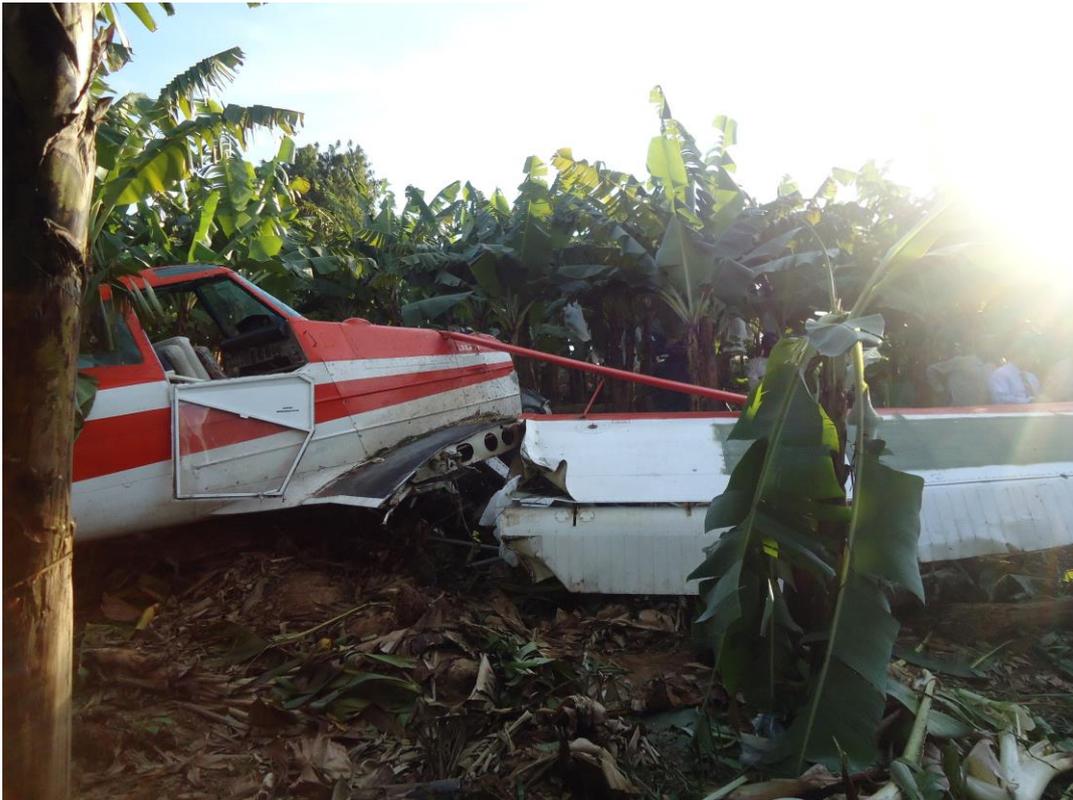
Imagen 05.- Vista del costado izquierdo de la aeronave, en la cual podemos apreciar el desprendimiento sufrido por el ala derecha, muestra de la magnitud del impacto de esta contra el terreno.
