RELAZIONE D'INCHIESTA

INCIDENTE
occorso all'aeromobile
Cessna 172N marche I-AMCO,
in località Isola Fossara (PG),
27 gennaio 2011

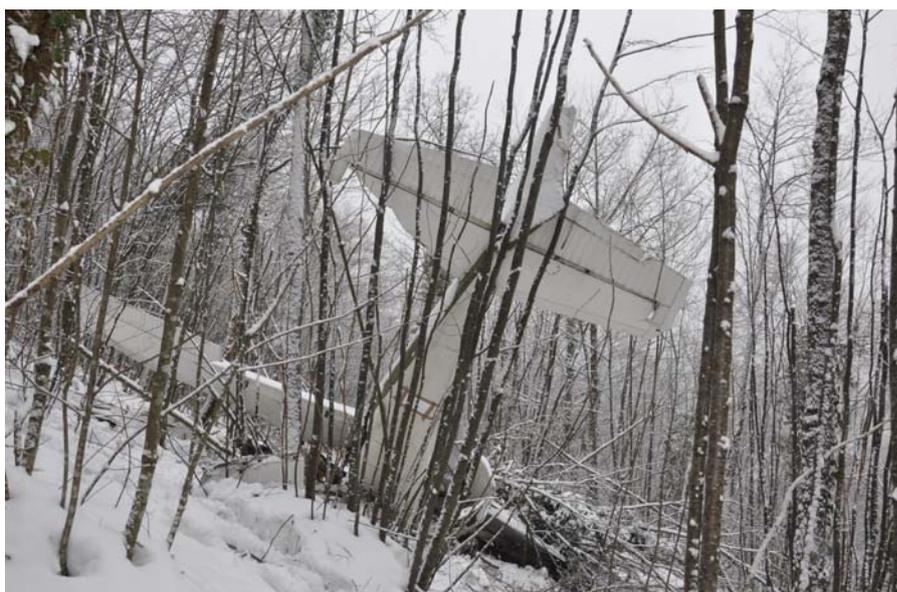
L'aeromobile è andato distrutto a seguito dell'impatto al suolo (foto 1).

Foto 1: l'aeromobile I-AMCO dopo l'impatto.

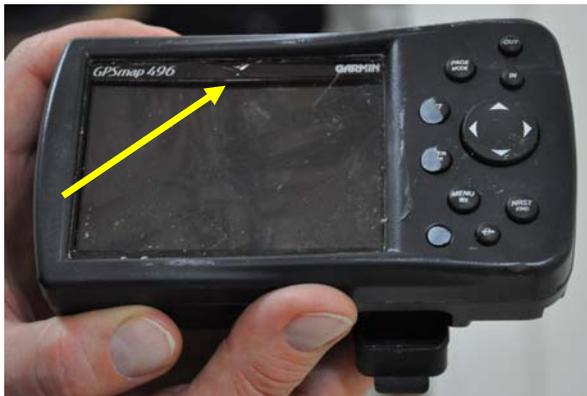
Il pilota disponeva a bordo di un navigatore GPS marca GARMIN, modello GPSmap 496, numero di serie 19805417. L'apparato è stato rinvenuto nei pressi del relitto e presentava lievi danni nella parte alta dello schermo (foto 4) ed al supporto di attacco per l'antenna (foto 5). Il dispositivo è stato prelevato per essere sottoposto ad esame.

Foto 4: danneggiamento dello schermo.

Dall'esame dell'apparato è emerso che lo stesso, oltre ad aver subito danneggiamenti esterni, ne aveva subiti anche alla scheda integrata, ma non al *chip* di memoria, risultato in buone condizioni.

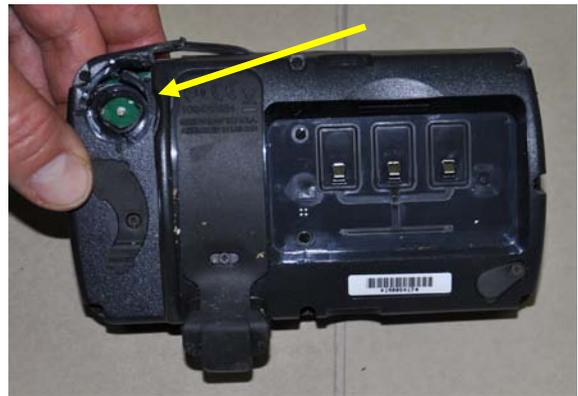
Foto 5: danneggiamento dell'attacco antenna.

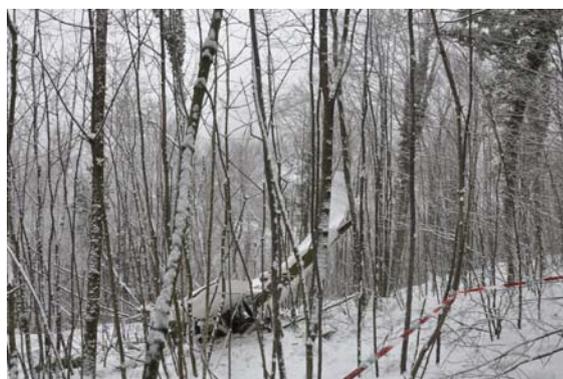
Foto 6: relitto dell'aeromobile.

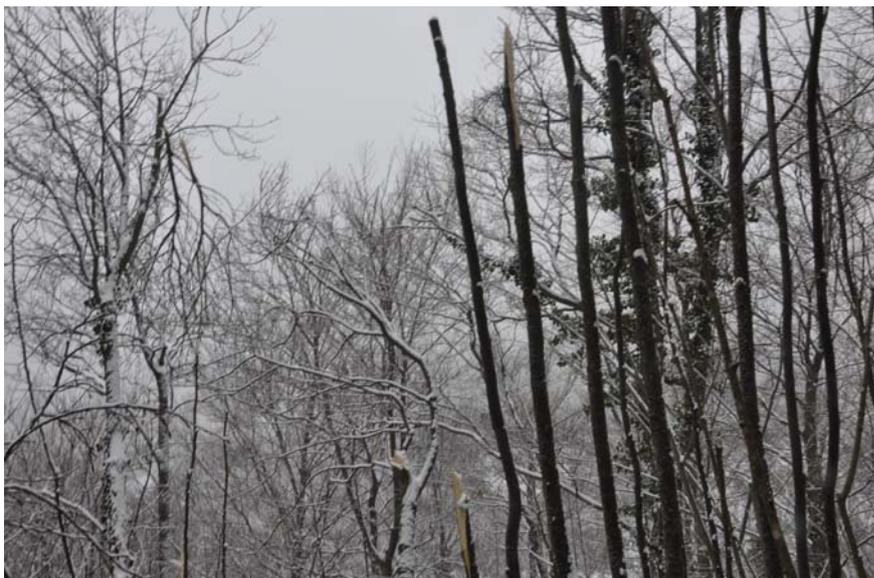
Foto 7: tracce del primo impatto.

L'aeromobile ha inizialmente urtato alcune piante ad alto fusto, situate circa 10 metri dietro al relitto, colpendole a un'altezza compresa tra i 5 ed i 7 metri dalla loro base. Il velivolo ha quindi urtato altri alberi fino ad impattare con la parte anteriore e con la semiala destra contro una grossa pianta, sradicandola dal terreno e spezzandola a un'altezza di circa 5 metri dalla base. Nel violento urto la fusoliera ha ruotato di circa 90 gradi a sinistra, fermandosi con l'asse in direzione Sudovest e con un assetto picchiato di circa 40 gradi. Il tronco della pianta ha sfondato la parte anteriore della fusoliera con effetti devastanti sull'abitacolo; la parte alta della pianta, dal punto in cui il tronco si era spezzato, si è abbattuta

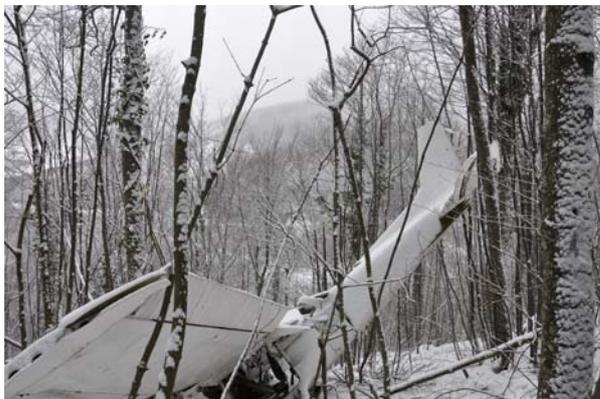
Il relitto si trovava su un terreno alquanto scosceso. L'asse della fusoliera era rivolto a Sudovest ed era inclinato di circa 40 gradi a picchiare (foto 8), mentre l'asse delle semiali era inclinato a destra di circa 20 gradi (foto 9). Il musetto, il motore ed il ruotino anteriore dell'aeromobile erano incastrati tra il terreno e il tronco di una pianta ad alto fusto che era penetrato nell'abitacolo (foto 10). La pianta era sradicata dal terreno ed era spezzata a circa 5 metri dalla base; il resto del tronco e dei rami, per una lunghezza complessiva di oltre 10 metri, erano adagiati sopra l'aeromobile e ricoprivano l'abitacolo e la semiala destra.

Foto 8: vista laterale del relitto.

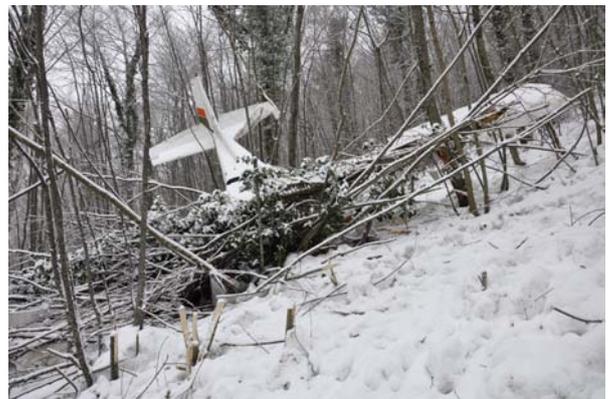
Foto 9: vista frontale del relitto.

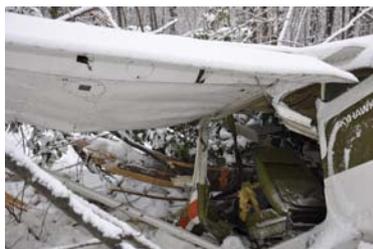
La parte superiore della fusoliera era sfondata; il troncone di coda presentava una torsione a destra, che iniziava all'altezza del vano bagagli, dove la fusoliera mostrava una netta rottura trasversale. La semiala sinistra presentava danni consistenti; in particolare, erano evidenti tagli e ammaccature lungo tutto il bordo d'entrata, mentre, in prossimità della fusoliera, era presente un ampio e profondo squarcio dal quale fuoriuscivano cablaggi e condotti. Risultavano danneggiati anche l'estremità alare e l'alettone. Il flap era inclinato di circa 30 gradi verso il basso ed era completamente libero di muoversi verso l'alto. La semiala destra era separata dalla fusoliera all'altezza della radice (foto 11), l'estremità era tronca e la parte restante era ridotta a un rottame squarciato e contorto.

Foto 10: abitacolo.

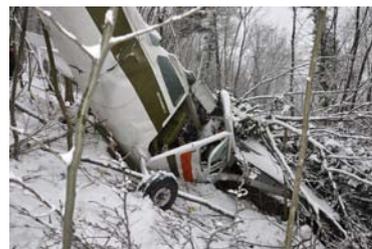
Foto 11: semiala destra.

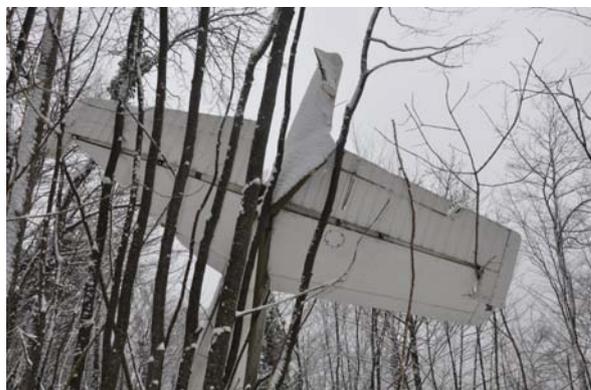
I piani di coda erano molto danneggiati; in particolare, lo stabilizzatore sinistro era accartocciato e ripiegato verso l'alto mentre sia la deriva che il timone mancavano di alcune parti (foto 12).

Foto 12: piani di coda.

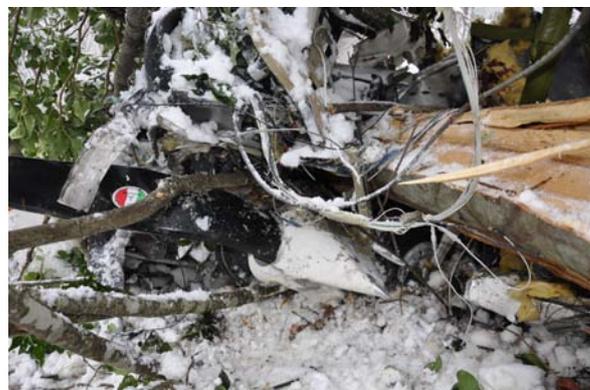
Foto 13: elica ed ogiva.

Il motore era parzialmente conficcato nel terreno, sotto il tronco dell'albero spezzato (foto 13); l'asse motore-ogiva era posizionato circa 90 gradi a destra rispetto l'asse della fusoliera. L'ogiva era fuori dal terreno come pure una pala dell'elica; quest'ultima era intera, ma presentava un'ampia curvatura all'indietro a circa un terzo della sua lunghezza, mentre l'estremità era ricurva in avanti. L'altra pala, invece, era quasi interamente conficcata nel terreno, sotto il ruotino anteriore. L'ogiva presentava uno schiacciamento laterale attribuibile ad una forte colpo. La parte anteriore dell'abitacolo ed il pannello strumenti erano completamente distrutti. I sedili anteriori, in particolare quello di sinistra, si trovavano a ridosso del tronco d'albero che era penetrato nell'abitacolo.
