RELAZIONE D'INCHIESTA

INCIDENTE
occorso all'aeromobile
S269C marche I-TOMK,
Comune di Miane (TV),
10 maggio 2011

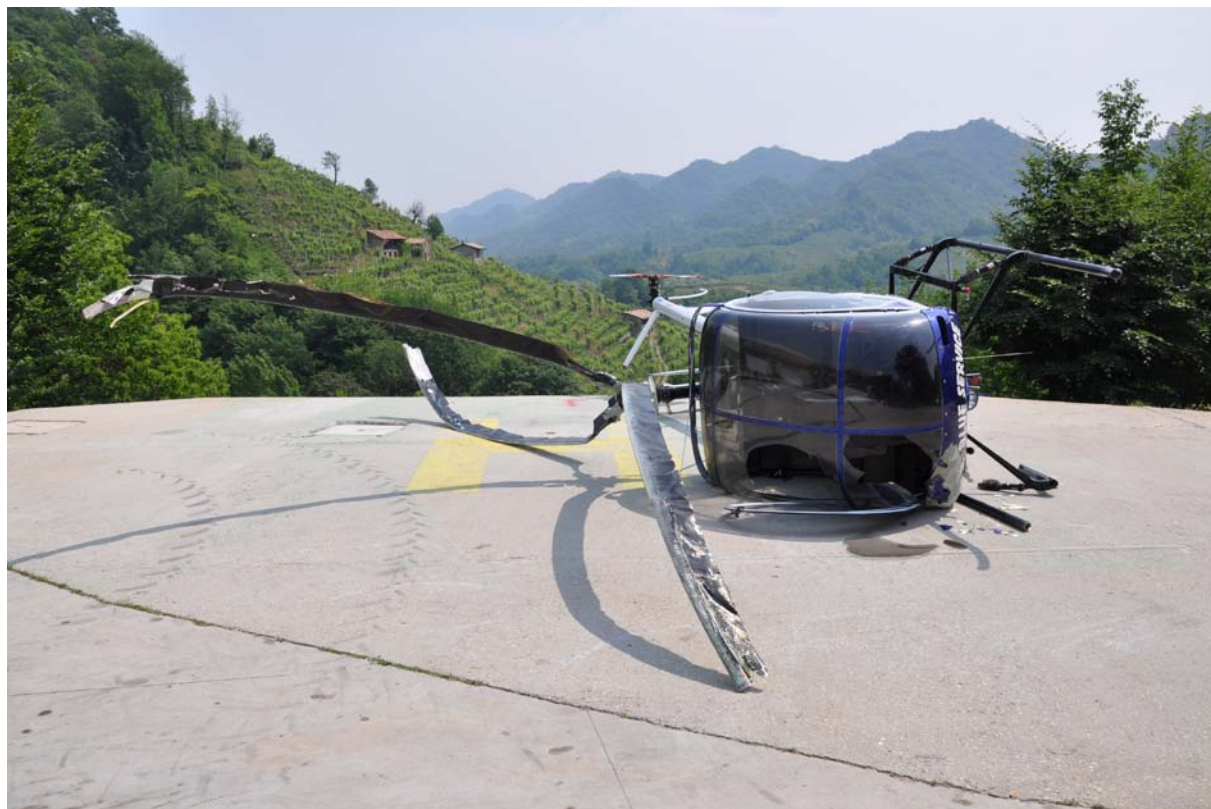
Esercente dell'aeromobile	Air Blue Service srl.
Natura del volo	Riposizionamento aeromobile nell'ambito dell'attività di lavoro aereo.
Persone a bordo	Equipaggio 1, passeggeri nessuno.
Danni all'aeromobile	Danneggiamento del rotore principale, della struttura di fusoliera e del pattino destro (foto in Allegato "B").
Altri danni	Nessuno.
Informazioni relative al personale di volo	Pilota: maschio, 63 anni di età, nazionalità italiana. In possesso di licenza di pilota commerciale di elicottero in corso di validità. Abilitazione al pilotaggio dell'elicottero H269C in corso di validità; abilitazione alla radiotelefonia in lingua italiana. Visita

Superato il carico di rottura di una delle due cime (quella di sinistra), avveniva il cedimento della stessa. L'elicottero rollava quindi violentemente sul lato destro, impattando con le pale del rotore principale il terreno, ribaltandosi.

Foto 1: relitto dell'I-TOMK.

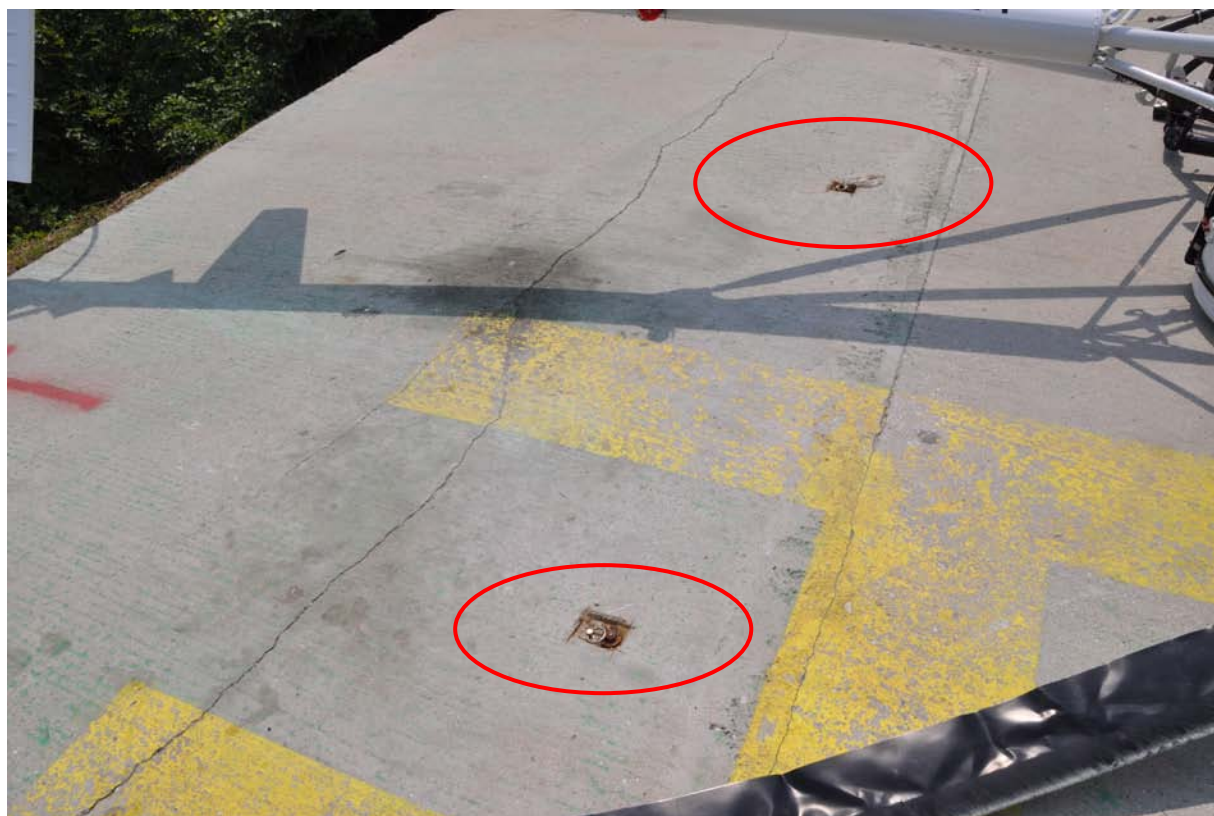
L'incidente si è verificato in un'area collinare, coltivata a vigneti. La piazzola su cui si è verificato l'incidente consiste in una struttura in cemento realizzata a sbalzo sul pendio di una collina, in prossimità di alcune abitazioni rurali. La struttura, in quanto superficie piana e libera da ostacoli, viene utilizzata anche per l'atterraggio, stazionamento e decollo di elicotteri. Infatti su di essa è disegnata una "H" di colore giallo e nel cemento sono infissi dei ganci metallici ad anello per l'ancoraggio a terra degli elicotteri parcheggiati su di essa (foto in Allegato "B").

Su uno degli anelli di ancoraggio infissi al suolo era ancora presente uno spezzone della cima di ancoraggio del pattino sinistro, mentre l'altro anello risultava totalmente libero da cime o frammenti di esse (foto in Allegato "B").

Foto 2: particolare dei ganci presenti sulla piazzola.

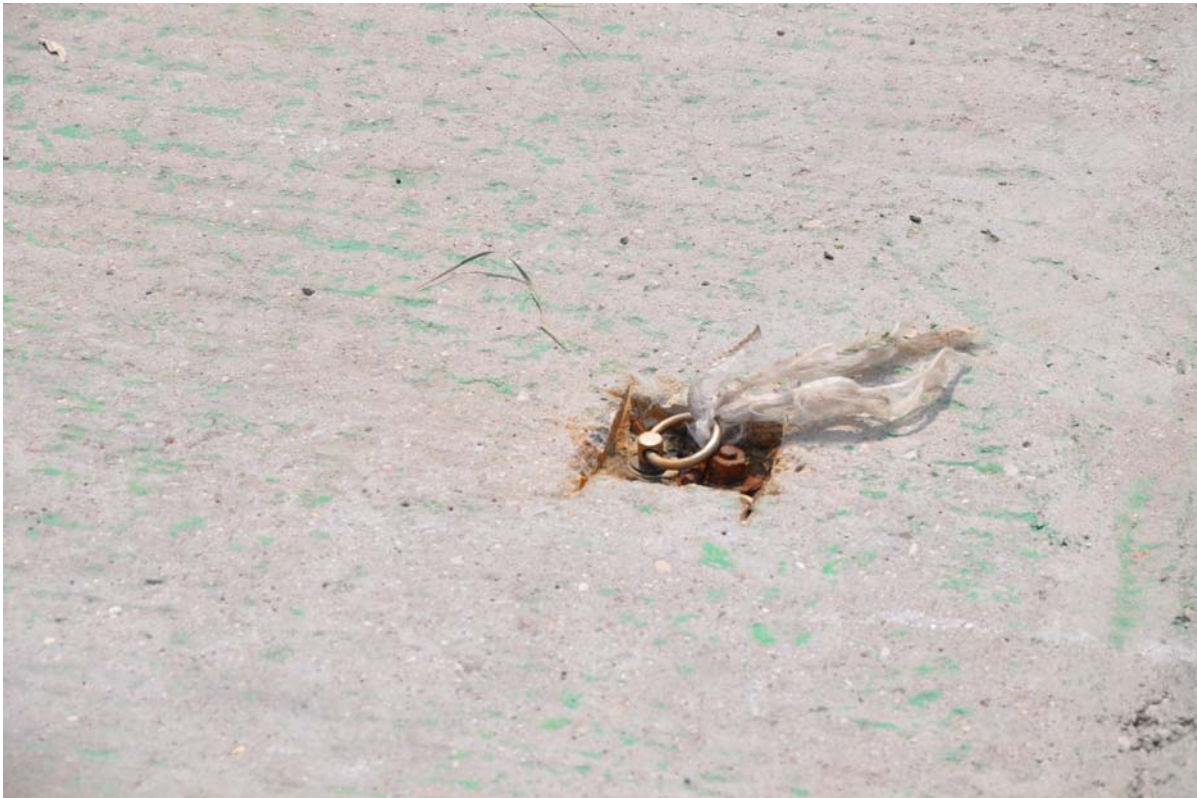
Lo spezzone della cima di sinistra rimasto sull'anello presentava i trefoli sfilacciati e stirati con evidenze di rottura per sovraccarico.

La mancata rimozione delle cime di ancoraggio è stata favorita anche da una loro scarsa visibilità, in quanto non dotate di appositi segnalatori visivi, quali, ad esempio, i nastri rossi con su riportata la scritta "*Remove before flight*".

Foto 3: particolare cima di sinistra con segni di superamento del carico di rottura.
