STAART AFGEBROKEN TIJDENS BUITENLANDING

Nummer voorval:	2011032
Classificatie:	Ongeval
Datum, tijd ² voorval:	23 mei 2011, 15.21 uur
Plaats voorval:	Uddel
Registratie luchtvaartuig:	D-KGIT
Type luchtvaartuig:	Ventus 2cM
Soort luchtvaartuig:	Motorzweefvliegtuig
Soort vlucht:	Overlandvlucht
Fase van de vlucht:	Landing
Schade aan luchtvaartuig:	Zwaar
Aantal bemanningsleden:	Eén
Aantal passagiers:	Geen
Persoonlijk letsel:	Geen
Overige schade:	Geen
Lichtcondities:	Daglicht

Tijdens een buitenlanding met uitgeklapte hulpmotor zakte het motorzweefvliegtuig op lage hoogte door. Het toestel raakte zwaar beschadigd. De bestuurder bleef ongedeerd.

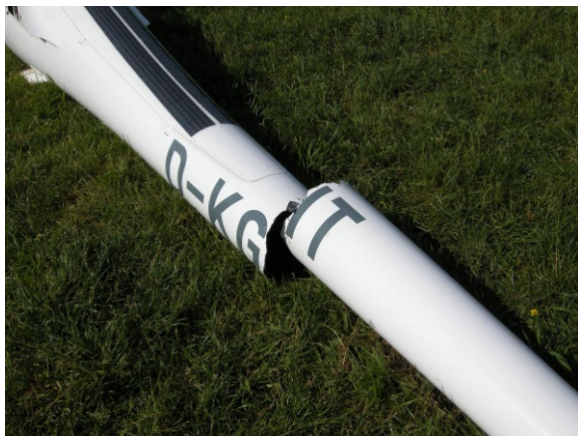
De bestuurder had een landingsveld gekozen dat, vanuit de aanvliegerichting gezien, uit twee stukken bestond met een afscheiding ertussen van prikkeldraad. Voor het eerste veld en aan het eind van het tweede veld stonden bomen. De bedoeling was om net over het prikkeldraad binnen te komen en vervolgens in het veld daarachter tot stilstand te komen. Er stond een krachtige zijwind. De bestuurder verklaarde dat hij met relatief geringe snelheid, vanwege de korte lengte van het tweede veld, over het prikkeldraad vloog. Na het passeren hiervan zakte het vliegtuig met uitgeklapte motor door vanaf een hoogte van circa 1,5 meter. Het vliegtuig maakte een harde landing waarbij het hoofdwiel inklapte. Na circa 75 meter kwam het toestel tot stilstand. De staart was afgebroken en er zat een scheur in het kielvlak. De bestuurder bleef ongedeerd.

Afbeelding 1: de gebroken romp

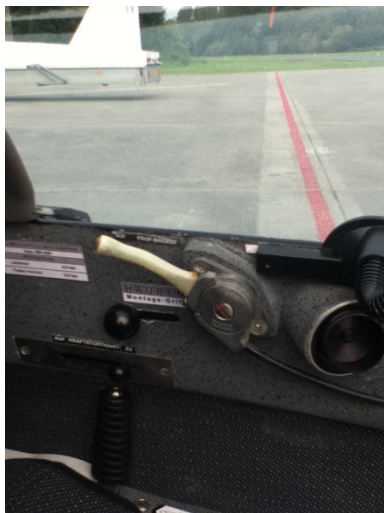
Na de start zette de bestuurder de motor uit. Hij maakte hierbij gebruik van een checklist. Vervolgens plaatste hij met behulp van de propellerrem, die bediend wordt met een hendel rechtsvoor in de cockpit, de bladen van de propeller in de rechtopstaande stand. Dit om te voorkomen dat de bladen de romp raken als de motor wordt ingeklapt. Vervolgens liet hij de motor in de romp zakken. Volgens de checklist dient vervolgens de hendel van de propellerrem weer naar voren te worden gebracht om de rem te deactiveren. De bestuurder verklaarde dat hij dit niet heeft gedaan. Een factor hiervoor was volgens hem dat er veel zweefvliegtuigen rondom hem vlogen in de thermiek, waardoor zijn aandacht veel naar buiten was gericht om voldoende afstand te houden van deze toestellen. Dit ging ten koste van het rustig doorlopen en uitvoeren van alle items op de checklist. Daarnaast had de bestuurder een handcomputer⁶, voorzien van een GPS en navigatiesoftware, rechtsvoor in zijn cockpit geplaatst. Deze computer belemmerde voor de bestuurder het zicht op de hendel voor de propellerrem. Hierdoor viel het hem niet op dat de hendel niet voor voren was gebracht en de rem dus nog geactiveerd was nadat de motor in de romp was gebracht.

Afbeelding 2: hendel voor propellerrem in voorste stand

Een gebrek aan checklistdiscipline. De checklisten voor het afzetten en intrekken en die voor het uitklappen en starten van de motor werden niet volledig uitgevoerd. Hierdoor werd in beide keren de stand van de hendel voor de propellerrem niet gecontroleerd en in de juiste stand geplaatst. Dit had tot gevolg dat de motor niet gestart kon worden in een kritische fase van de vlucht.

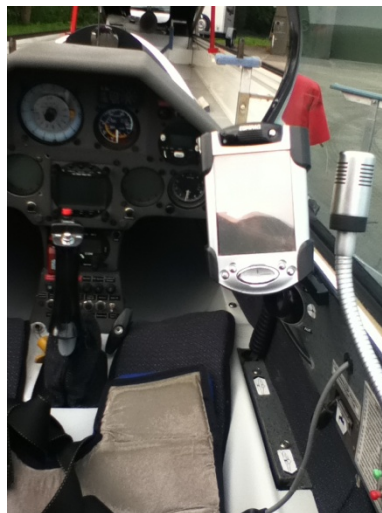
Afbeelding 3: hendel niet zichtbaar door positie van PDA

aspecten van de inrichting van de cockpit, zoals bepaald door de fabrikant. Zo dienen bijvoorbeeld elementaire vlieginstrumenten en/of hendels niet uit het zicht te verdwijnen en het zicht naar buiten onbelemmerd te blijven.

De handcomputer die door de piloot was aangebracht in zijn cockpit belemmerde het zicht op de hendel voor de propellerrem.
