DICHIARAZIONE INTERMEDIA

INCIDENTE
occorso all'aeromobile
S269C marche I-LIAO,
Cison di Valmarino (TV),
25 giugno 2011

DICHIARAZIONE INTERMEDIA
RELATIVA ALL'INCIDENTE
OCCORSO ALL'AEROMOBILE SCHWEIZER S269C MARCHE I-LIAO
(art. 16, comma 7, reg. UE n. 996/2010; previsione 6.6 Allegato 13 ICAO)

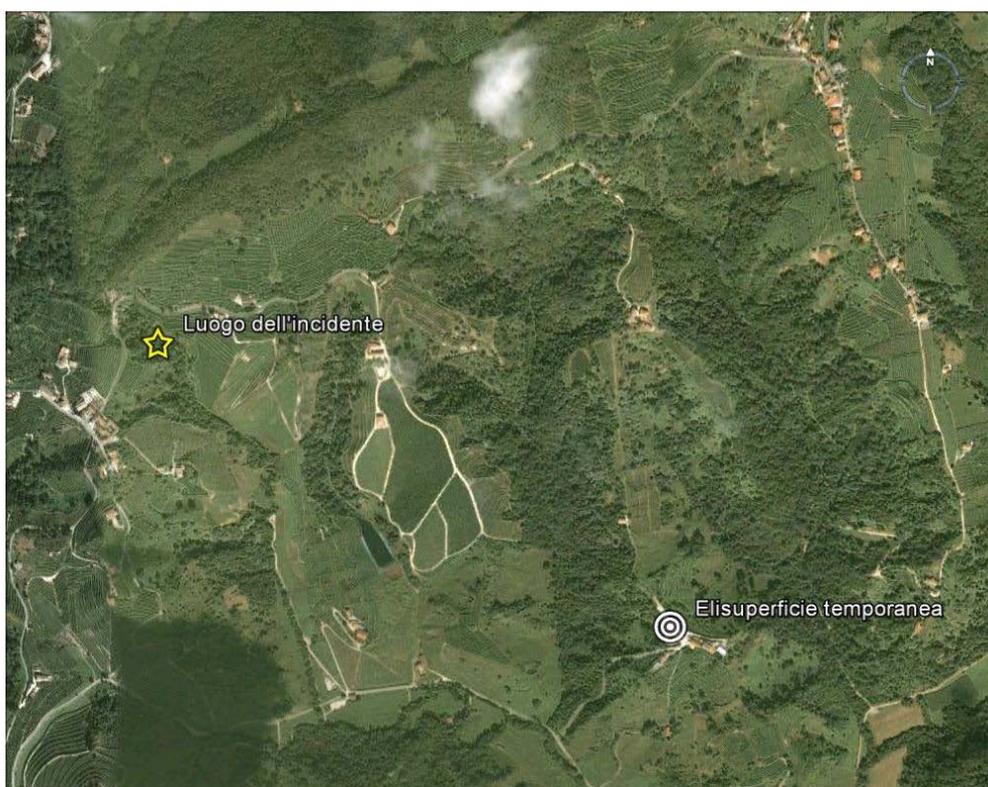
Foto 1: luogo dell'incidente e dell'elisuperficie temporanea utilizzata per decolli/atterraggi.

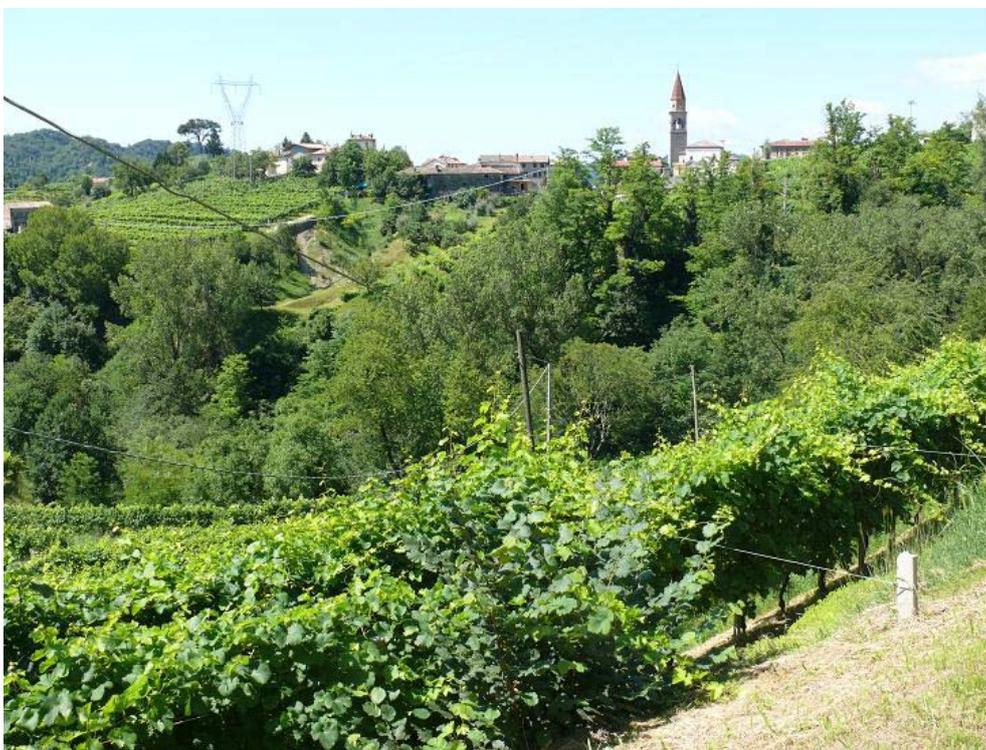
Foto 2: vista generale del luogo dell'incidente e dei cavi ivi presenti.

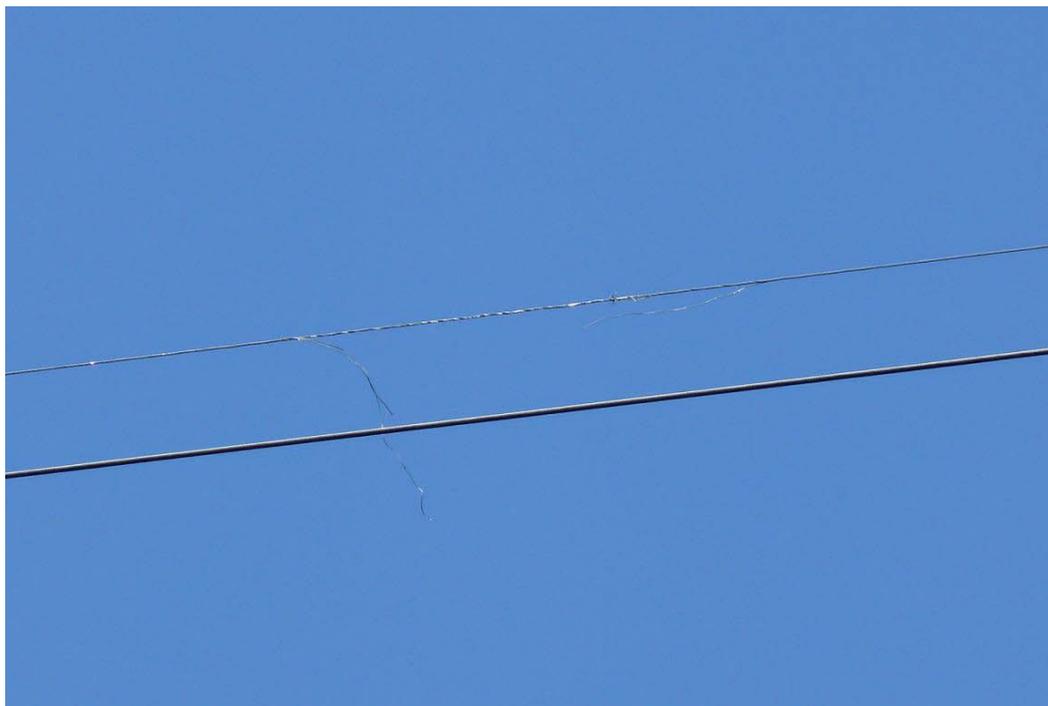
Informazioni sul luogo dell'evento	Zona collinosa, di altitudine compresa tra i 250 ed i 300 m, caratterizzata dalla presenza di vigneti coltivati a terrazze.
Informazioni meteorologiche	Ottima visibilità.
Stato di progressione inchiesta	È stato accertato che l'elicottero ha urtato il cavo di guardia dell'elettrodotto che attraversa la vallata nella quale il pilota stava operando (irrorazione di fitofarmaci). A seguito della collisione, l'elicottero precipitava al suolo. Le evidenze acquisite portano ad escludere problematiche tecniche a carico dell'aeromobile. Dagli elementi acquisiti è emerso che il pilota coinvolto nell'incidente aveva piena conoscenza della zona di lavoro in cui stava operando da una decina di giorni.
Questioni di sicurezza	Non si rilevano, al momento, specifiche questioni di sicurezza,

Foto 3: cavo di guardia sfilacciato.

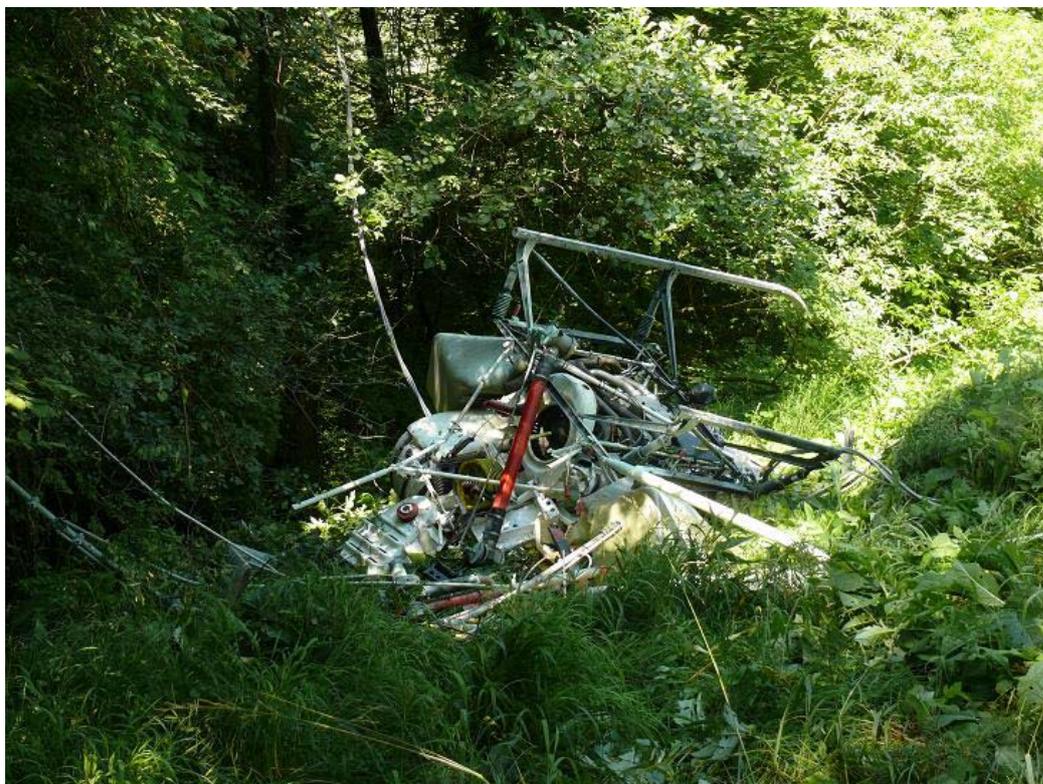
Foto 4: relitto dell'elicottero.
