HARDE LANDING TIJDENS AUTOROTATIETRAINING

Nummer voorval:	2011061
Classificatie:	Ongeval
Datum, tijd ¹ voorval:	31 juli 2011, 11.27 uur
Plaats voorval:	Lelystad Airport (EHLE)
Registratie luchtvaartuig:	PH-WTW
Type luchtvaartuig:	Guimbal Cabri G2
Soort luchtvaartuig:	Helikopter
Soort vlucht:	Oefenvlucht
Fase van de vlucht:	Landing
Schade aan luchtvaartuig:	Zwaar
Aantal bemanningsleden:	Twee
Aantal passagiers:	Geen
Persoonlijk letsel:	Geen
Overige schade:	Geen
Lichtcondities:	Daglicht

SAMENVATTING

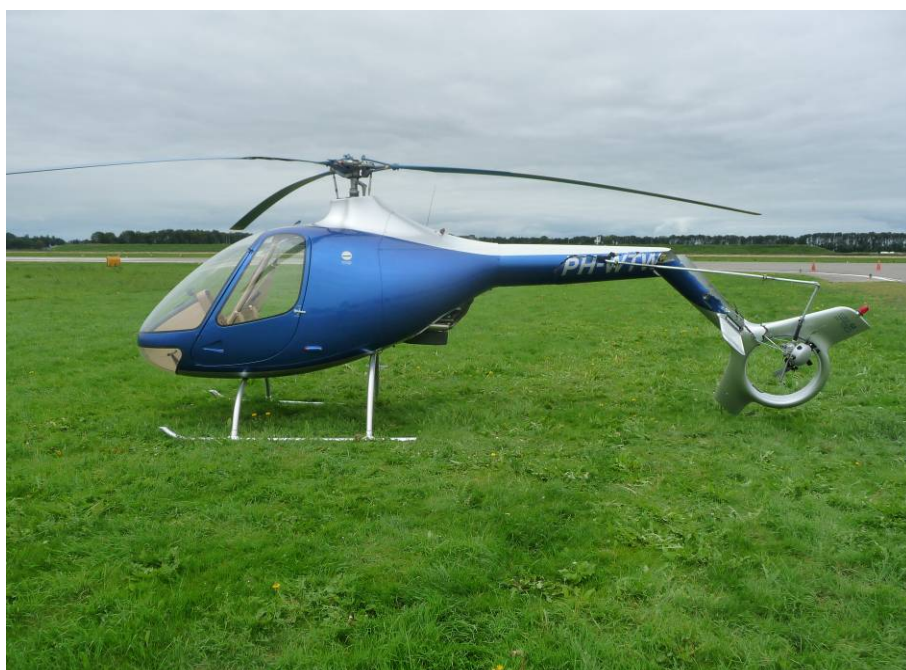
Tijdens de uitvoering van de laatste fase van een autorotatielanding² op Lelystad Airport raakten de hoofdrotorbladen de staartboom met als gevolg een gebroken staartboom, een verbogen staartrotor aandrijfjas en een gedesintegreerde staartrotor. De twee bemanningsleden liepen geen verwondingen op.

Figuur 2: PH-WTW na het ongeval

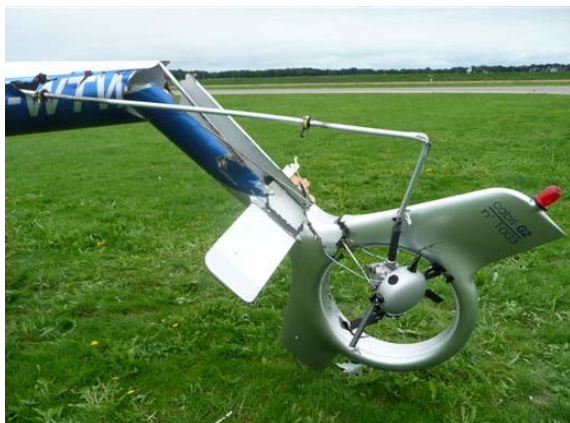
De Onderzoeksraad heeft de bediening van de hoofd- en staartrotor gecontroleerd. Er zijn geen indicaties gevonden die duiden op een storing vóór het ongeval. De staartboom werd door twee van de drie rotorbladen doorgesneden. Het eerste blad dat de staartboom raakte, drong 20 mm in de huid van de staartboom door, waardoor de aandrijfjas van de staartrotor bloot kwam te liggen. De afwezigheid van markeringen op de verf van het rotorblad achter de stalen voorrand bewijst dat de bladhoek bijna nul was bij de inslag. Het volgende rotorblad drong 40 mm in de staartboom door en raakte de aandrijfjas van de staartrotor (zie figuur 3). Het uiteinde van het blad (de tip) vertoonde deuken in de roestvrijstalen kap, die overeenkomen met de schade aan de aandrijfjas van de staartrotor. Omdat de structuur en de verf van de rotorbladtip intact is gebleven, bevestigt dit de sterke neerwaartse buiging van het blad tijdens de inslag.

Het achteruiteinde van de aandrijf-as van de staartrotor is vast verbonden aan de tandwielkast van de staartrotor, zonder schuifkoppeling. De staartrotor viel uit elkaar ten gevolge van de trekkracht van de aandrijf-as op de versnellingsbak van de staartrotor in combinatie met hoge massa-tragheidskrachten op de staartrotorbladen, wat veroorzaakt werd door het plotselinge vastslaan van de aandrijf-as. Er zijn geen aanwijzingen gevonden dat de staart tijdens de vlucht de grond raakte. De waargenomen schade aan de staartsteun ontstond toen de staart op de grond viel nadat de staartboom was doorsneden.

Figuur 3: beschadigde staart en staartrotor aandrijf-as

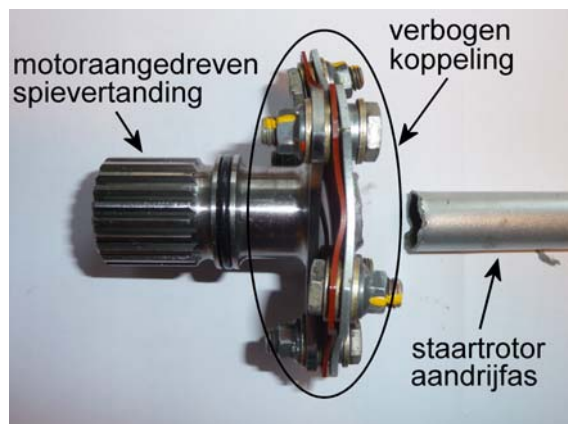
Een flexibele koppeling verbindt een motoraangedreven poelie met de aandrijf-as van de staartrotor. Eén kant van de flexibele koppeling is met externe spievertandingen verbonden aan de poelie, terwijl de andere kant van de flexibele koppeling gelast is aan de aandrijf-as van de staartrotor. Nadat de aandrijf-as van de staartrotor werd geraakt en verbogen door de hoofdrotorbladen, bewoog het voorste deel van de as naar achteren (zie figuur 3). Omdat de spievertandingen axiale beweging toestaan (zie figuur 4) en het achterste deel van de as is bevestigd aan de tandwielkast van de staartrotor, werd de flexibele koppeling uit de poelie getrokken. Toen de staartrotoras met de koppeling verder naar achteren bewoog, raakte de koppeling bekneld tegen een dwarsstang van de helikopterromp. Door de hoge krachten raakte de flexibele koppeling verbogen en brak deze uiteindelijk bij de lasnaad af (zie figuur 4). De koppeling werd in het huidpaneel van de romp geslingerd (zie figuur 5).

Figuur 4: flexibele koppeling

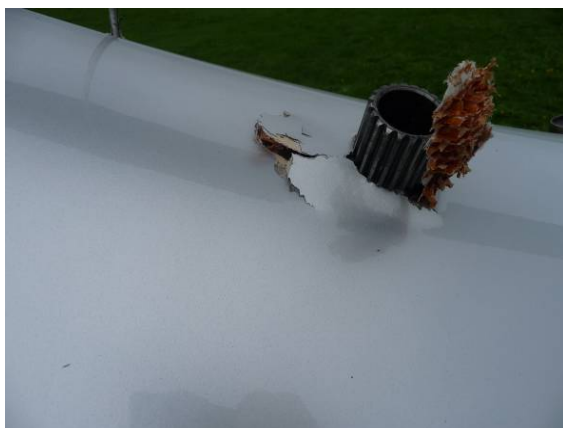
Figuur 5: koppeling in huidpaneel van de romp

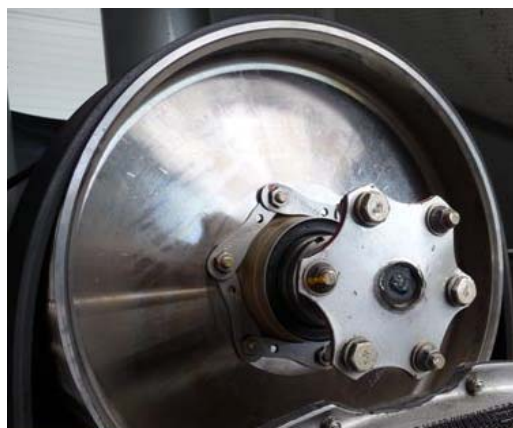
Figuur 6: motoraangedreven poelie met verbogen koppeling
