Agencija za istraživanje nesreća u zračnom, pomorskom i željezničkom prometu
Odjel za istrage nesreća u zračnom prometu

ZAVRŠNO IZVJEŠĆE

**O OZBILJNOJ NEZGODI ZRAKOPLOVA PA-46-350P, REG.
OZNAKE D-EIFA**

**KOJA SE DOGODILA DANA 21. RUJNA 2011.
NA ZRAČNOJ LUCI PULA**

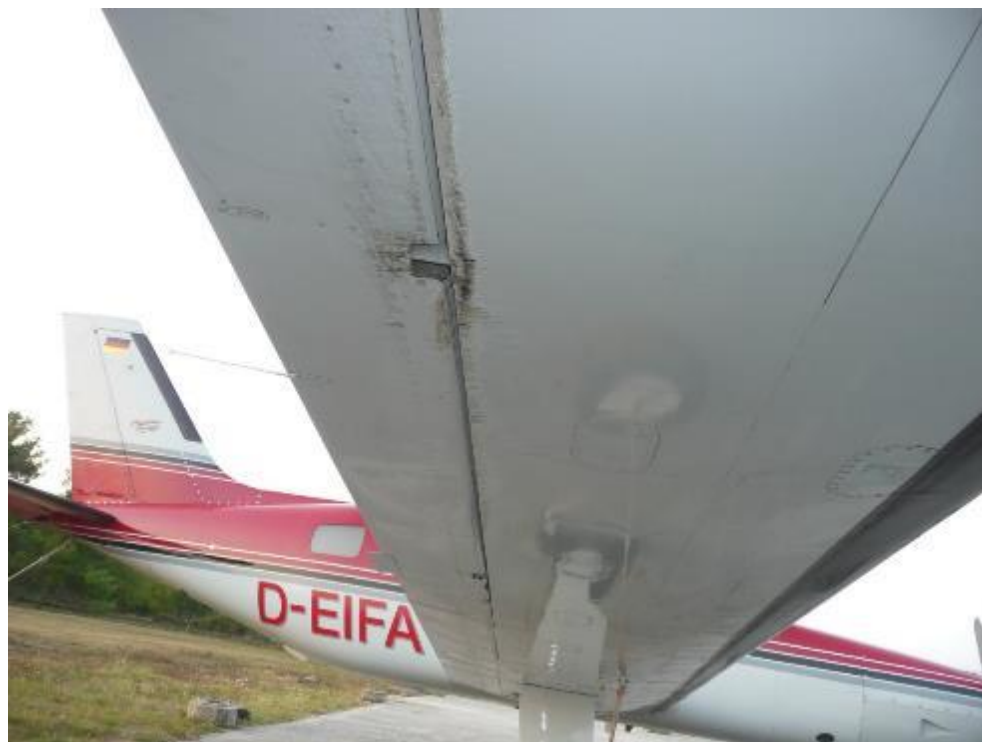
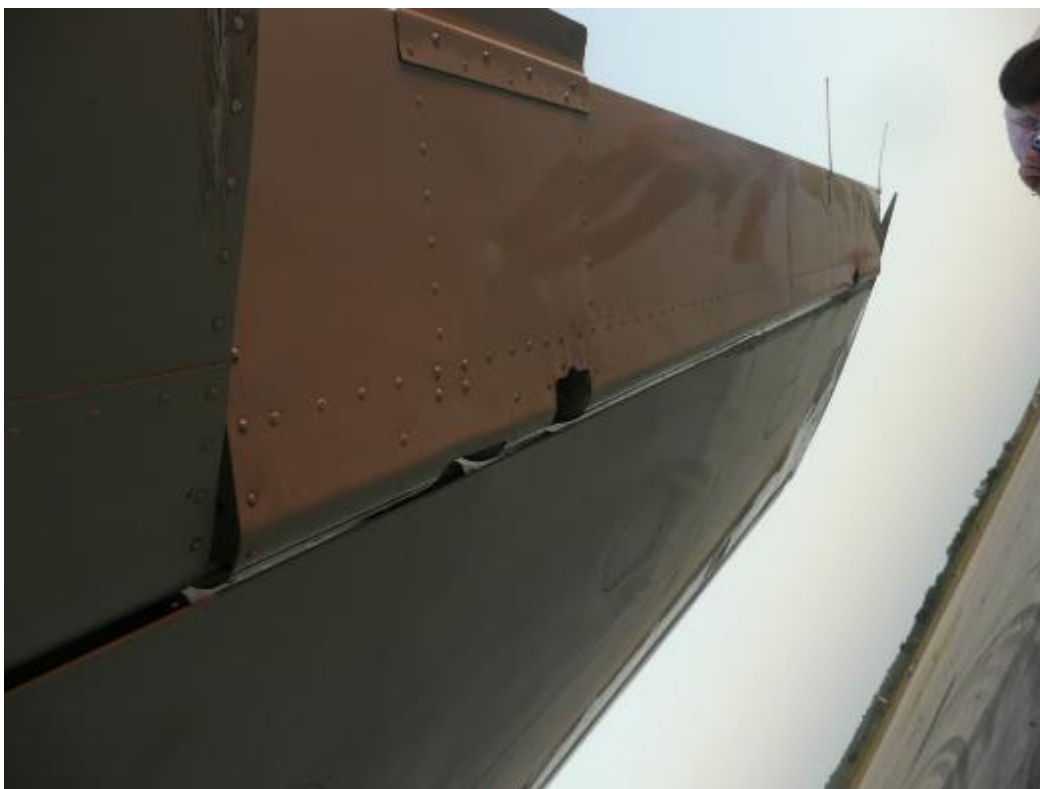
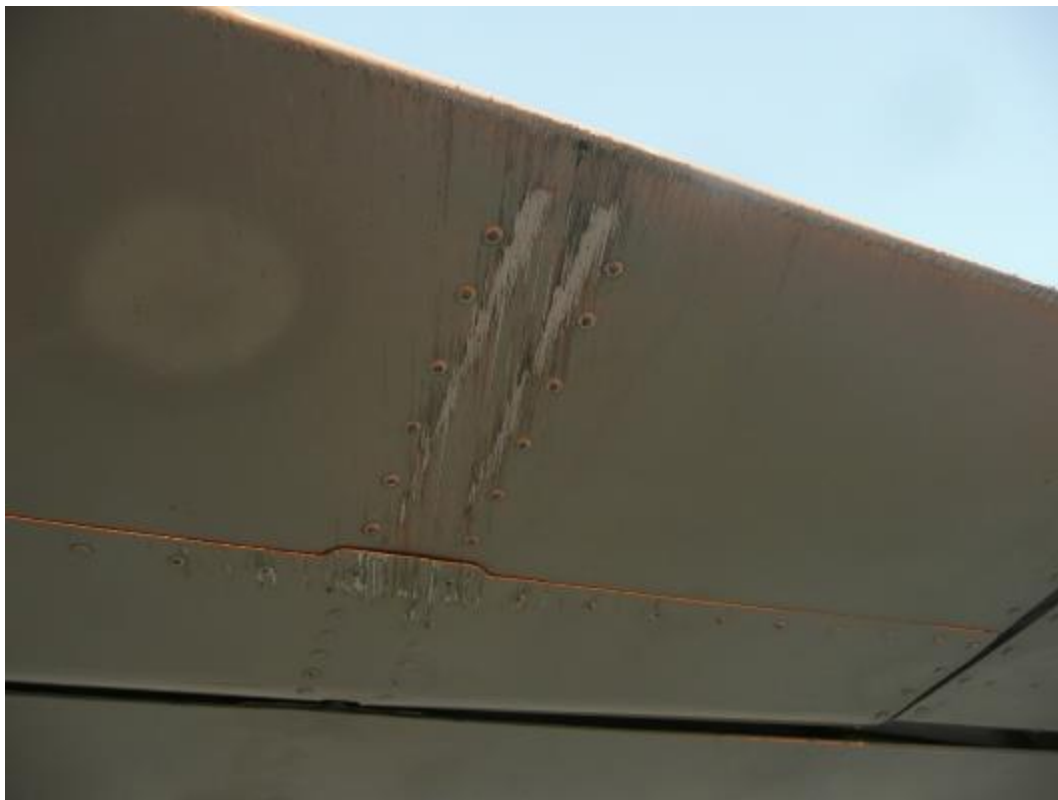
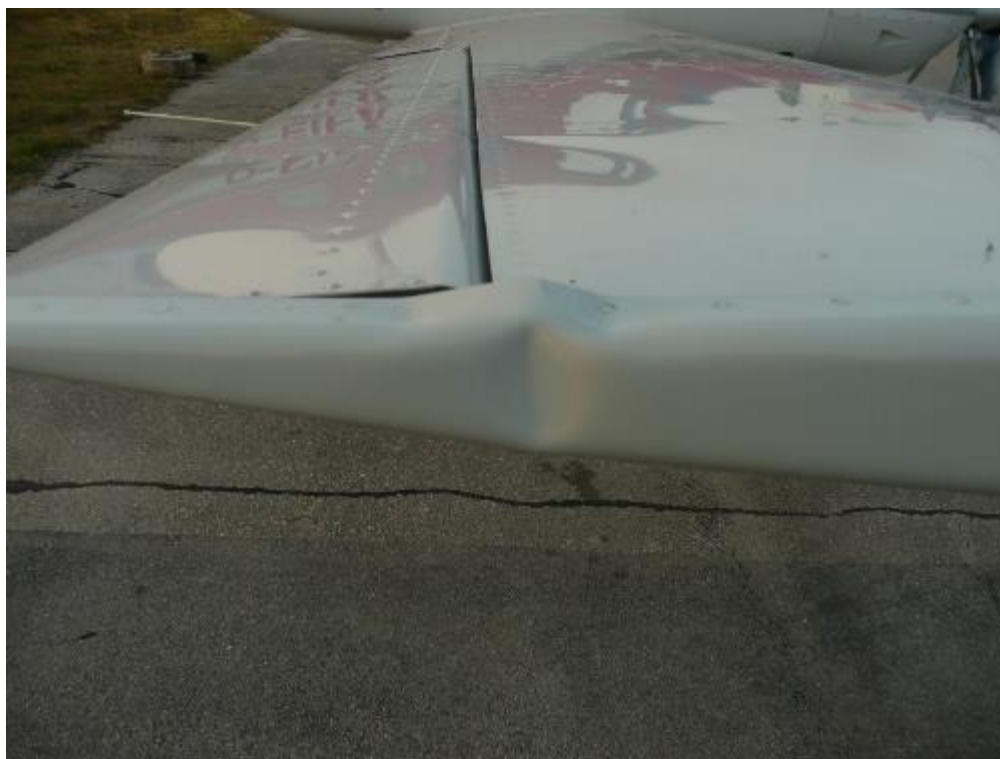
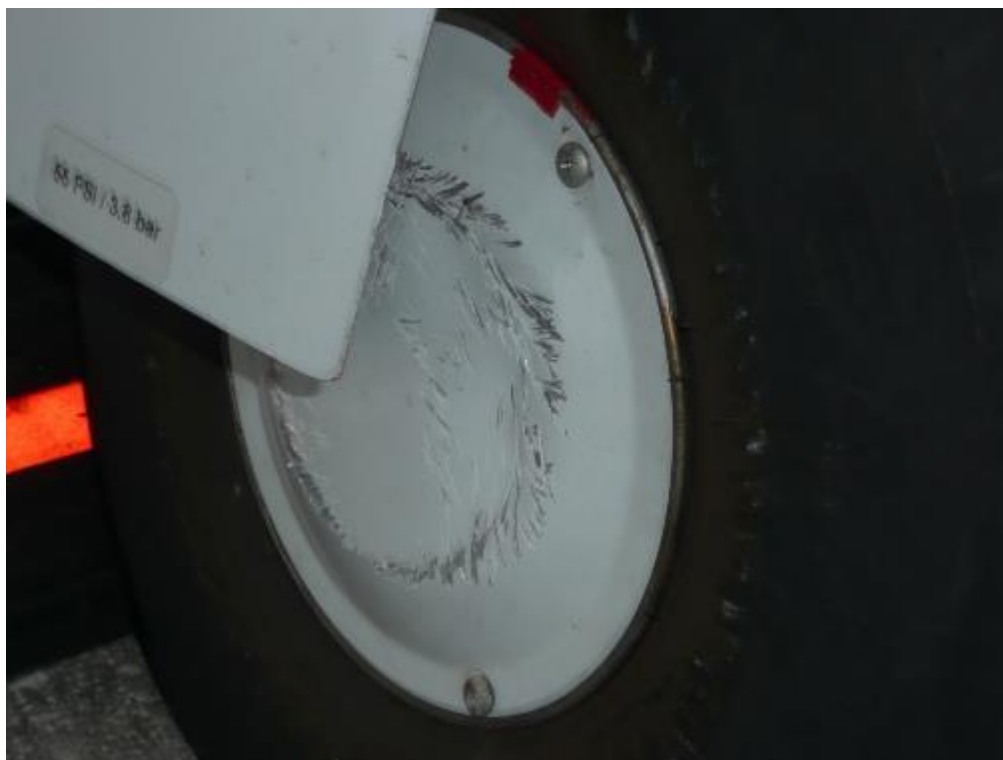
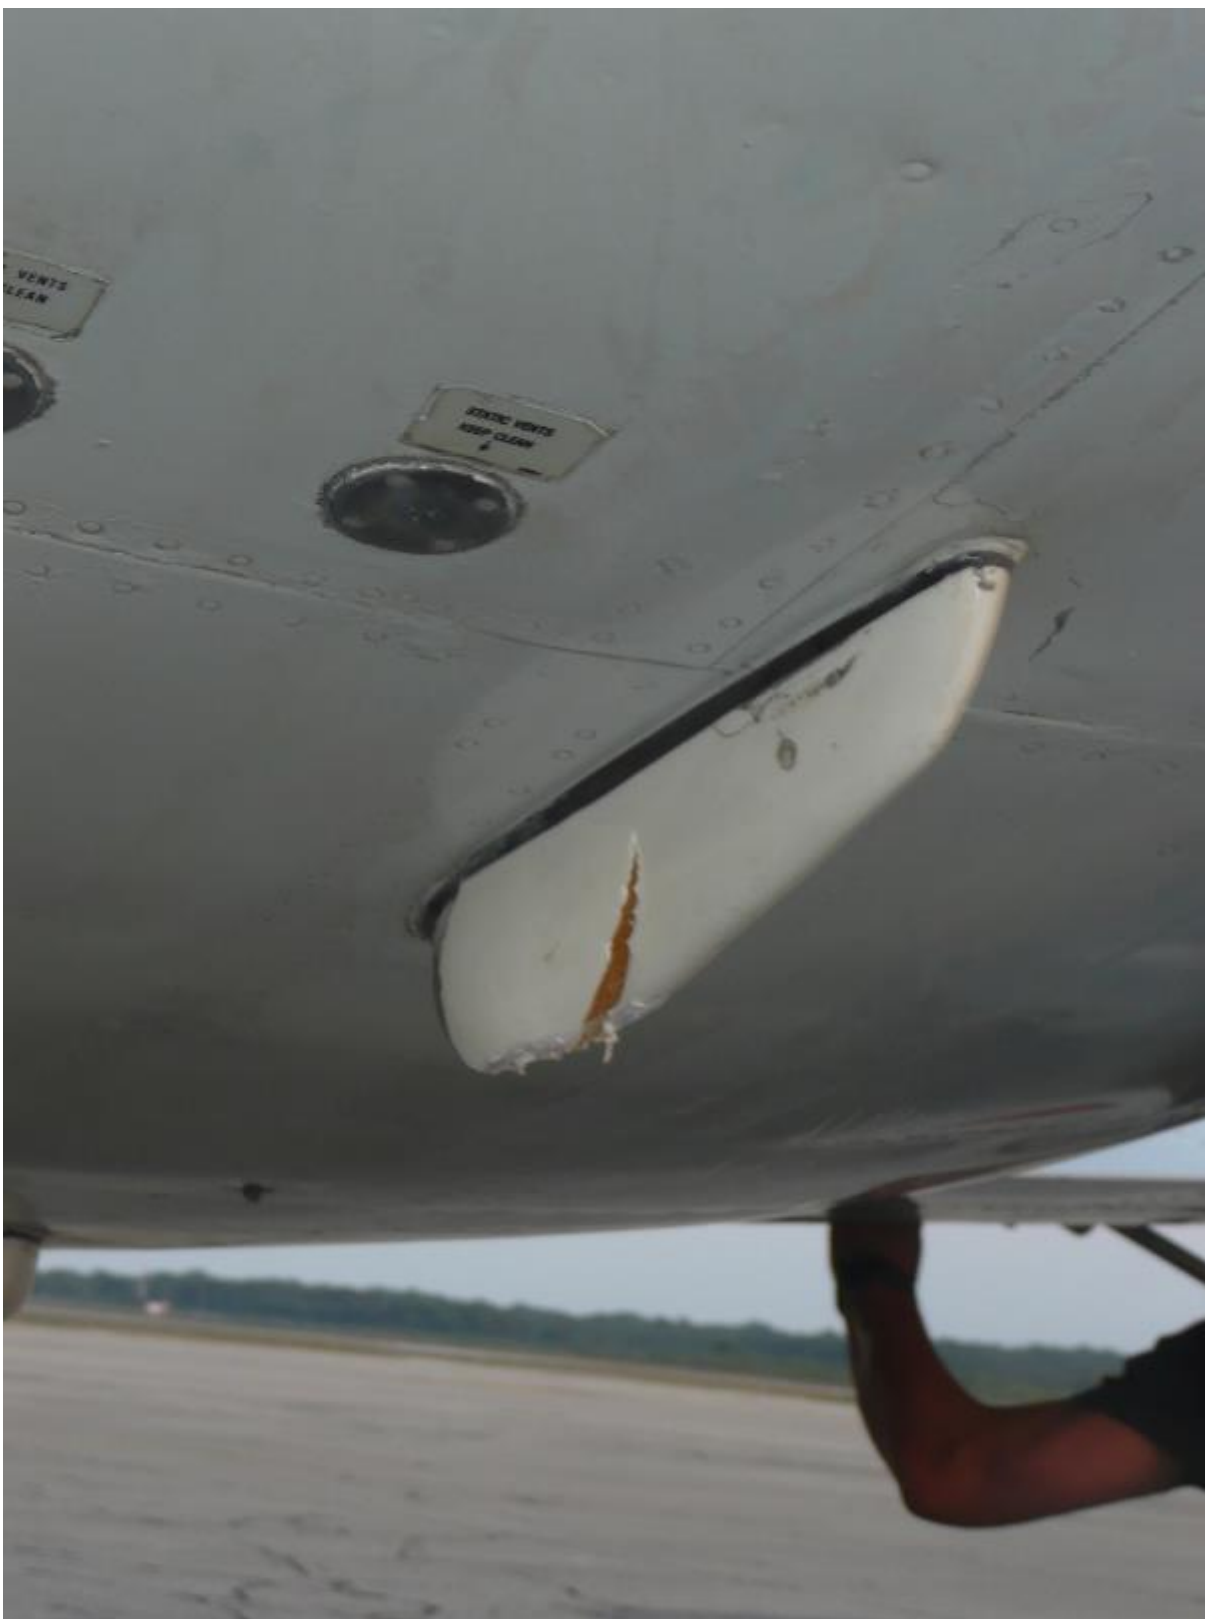
Uslijed nalijeganja desnog krila na uzletno sletnu stazu došlo je do oštećenja donjake, krilaca, zakrilaca i vrha krila. Također vidljiva su i oštećenja na oplati desnog kotača i na donjem dijelu trupa.

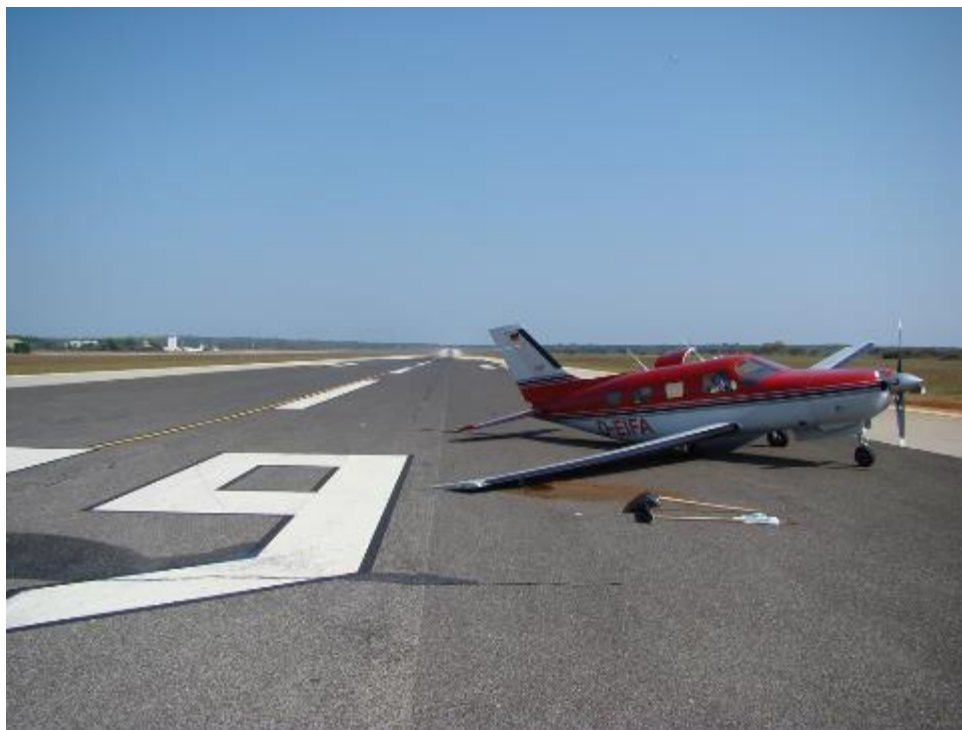
Slika 7.

Zbog oštećenja drenažnog ventila došlo je do izlivanja goriva na uzletno sletnu stazu. Dimenzije mrlje od goriva je 130x240 cm, nepravilnog oblika.

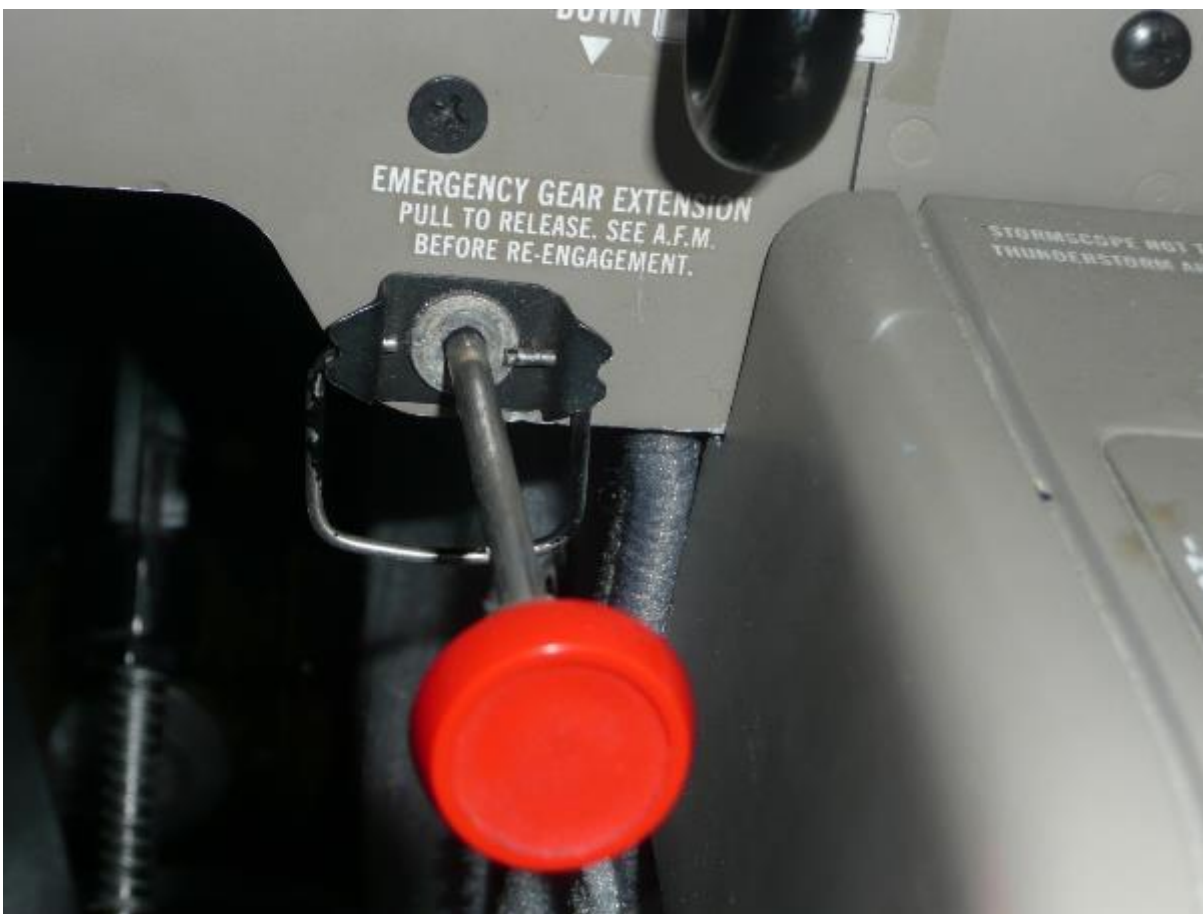
Slika 10.

Pregledom pilotske kabine i instrument ploče primijećeno je da je ručica za spuštanje podvozja u nuždi u izvučenom položaju. Ručica je izvučena u svrhu zaključavanja podvozja nakon podizanja viličarom prilikom uklanjanja zrakoplova sa USS.

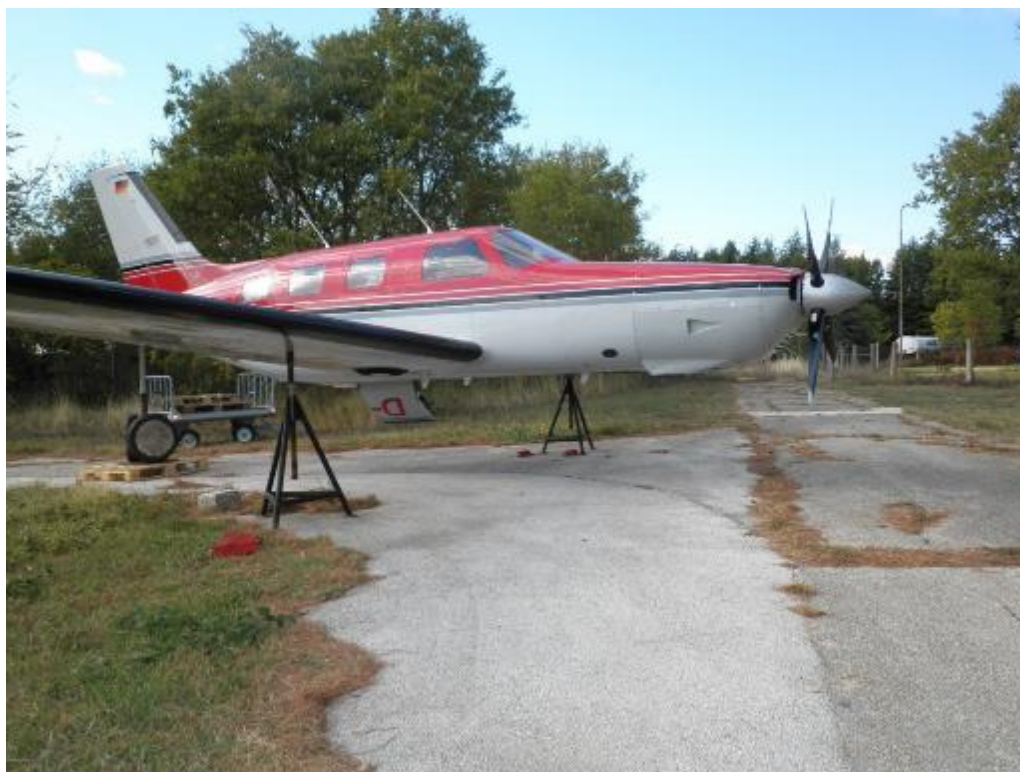
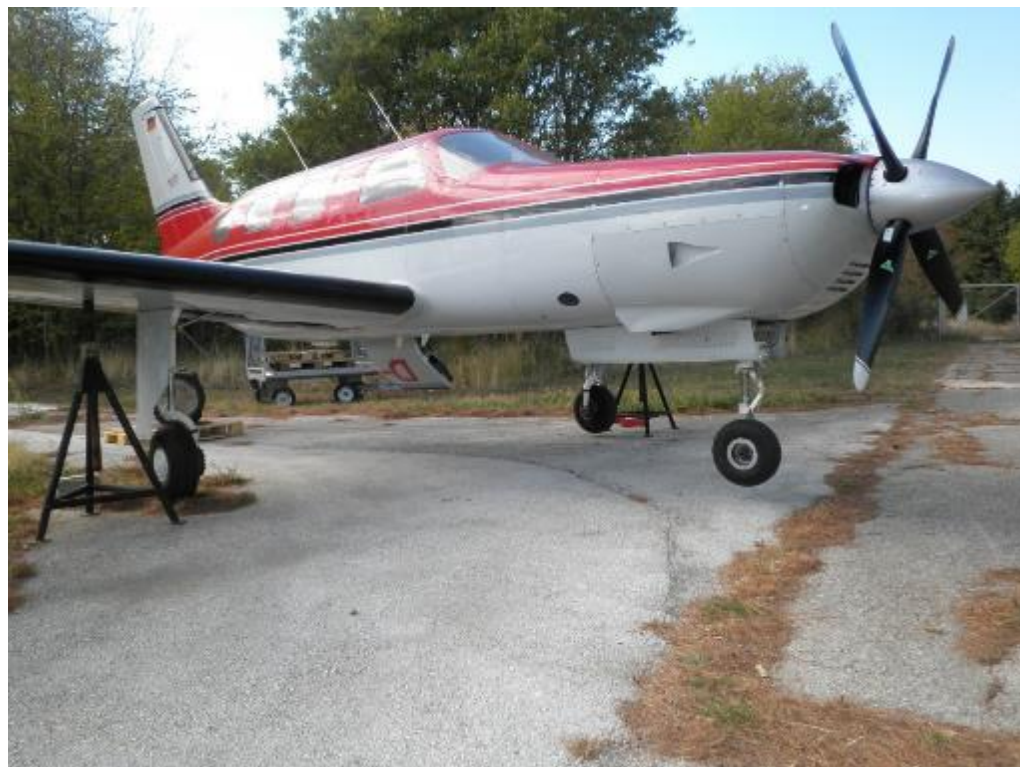
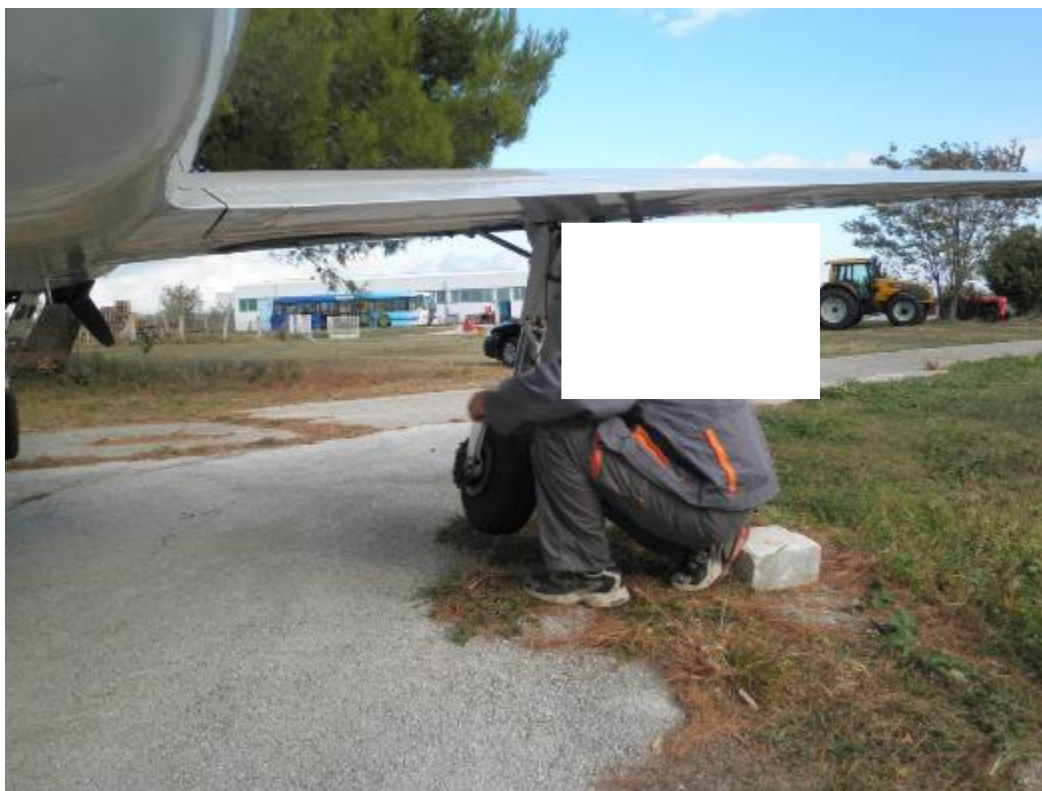
Dana 19. listopada 2011. godine u suradnji sa ovlaštenim mehaničarom provedeno je ispitivanje funkcionalnosti stajnog trapa i sustava hidraulike.

Zrakoplov je podignut pomoću oslonaca te je obavljeno 10 ciklusa spuštanja i uvlačenja stajnog trapa kojom prilikom je isprobana i funkcionalnost sustava za izvlačenje stajnog trapa u nuždi.

Prilikom ispitivanja simuliran je otpor na desnu nogu prilikom izvlačenja.

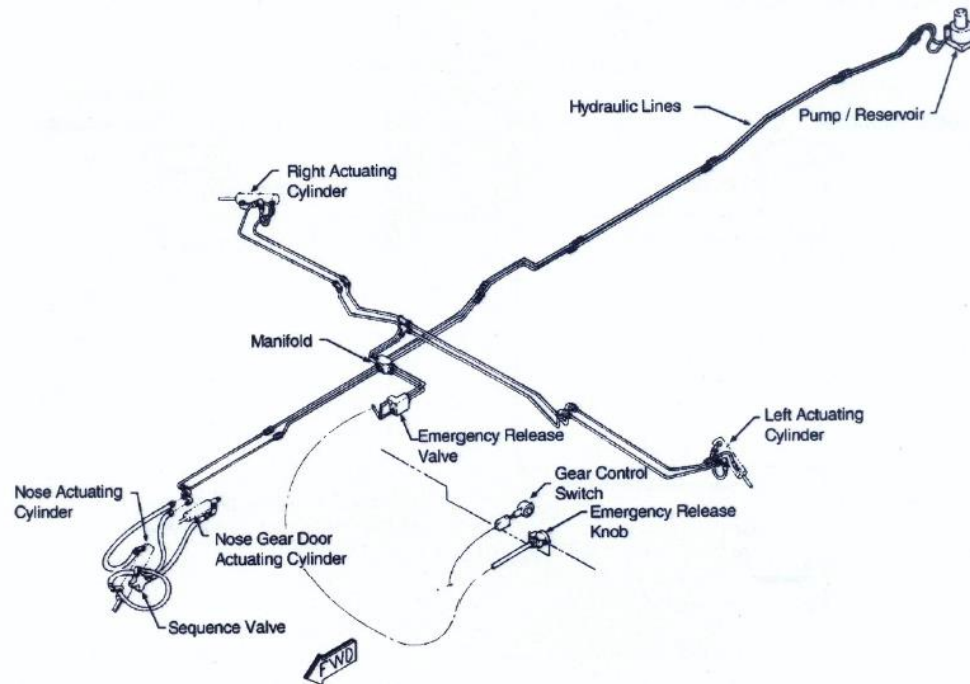
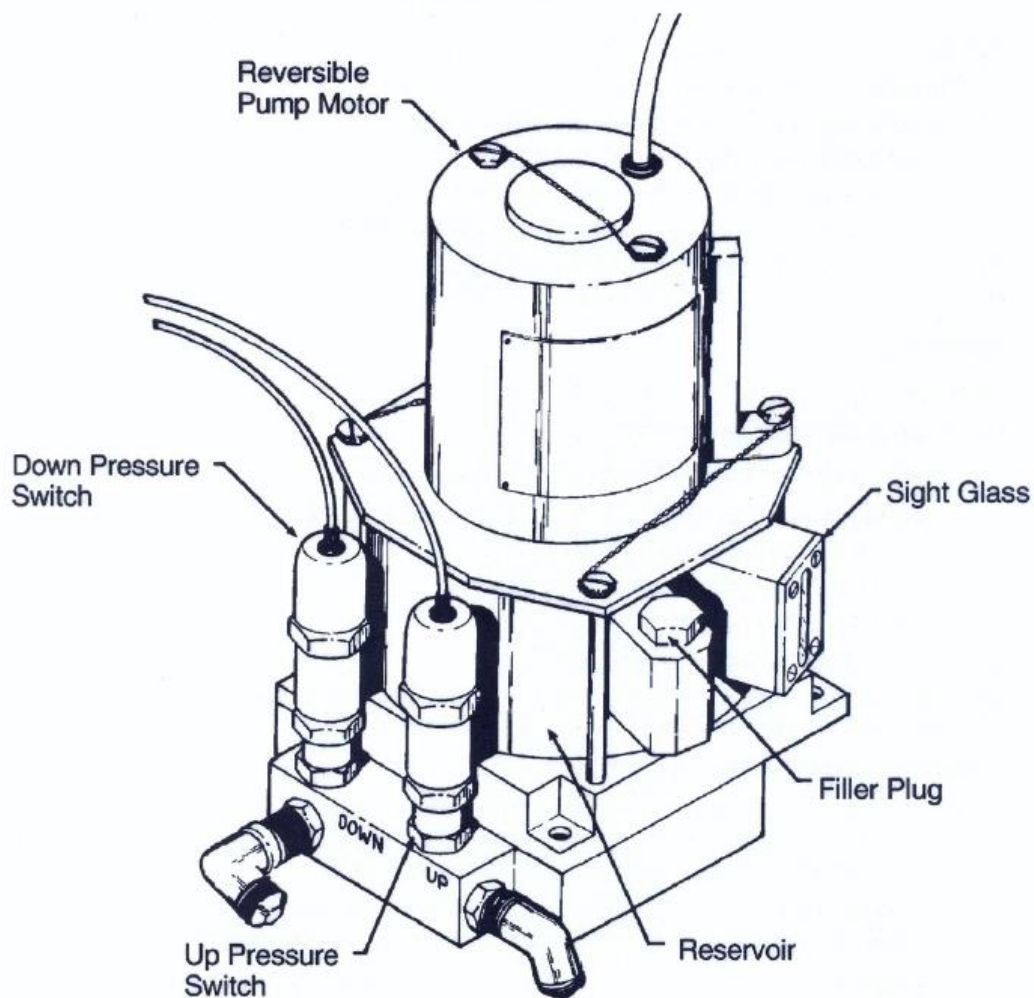
Sukladno servis biltenu broj 1243C „Potential landing gear malfunction“ istraga je usmjerena prema sustavu hidraulike i hidrauličkoj pumpi.

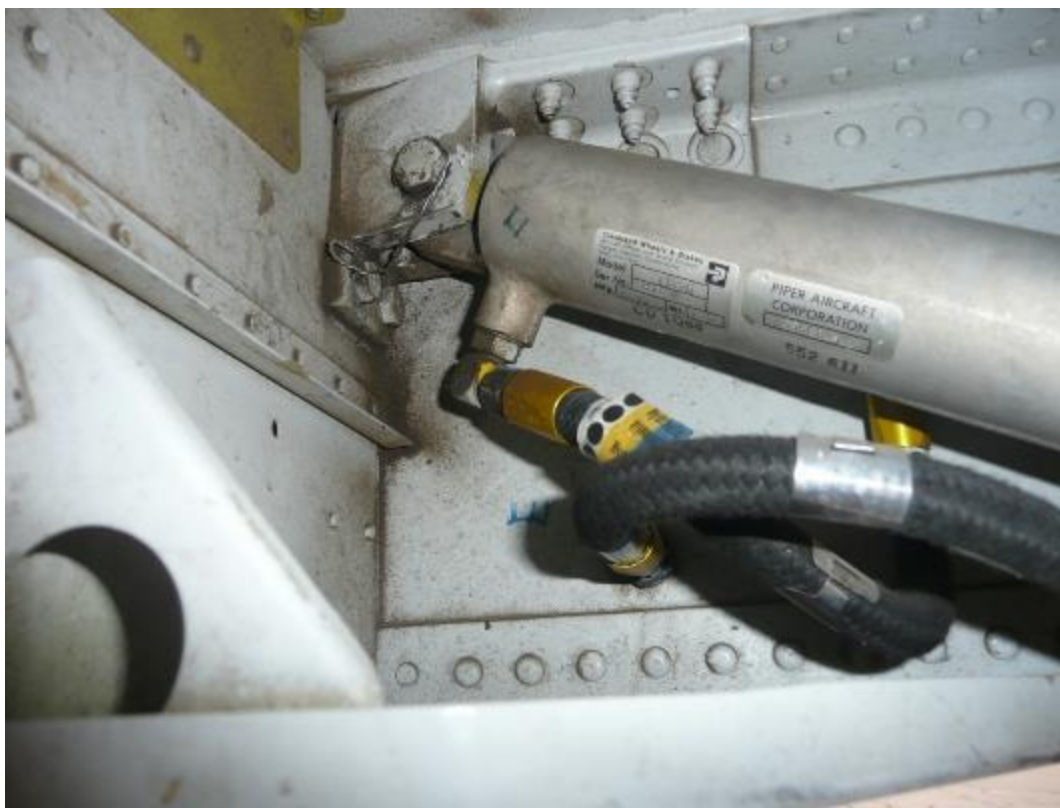
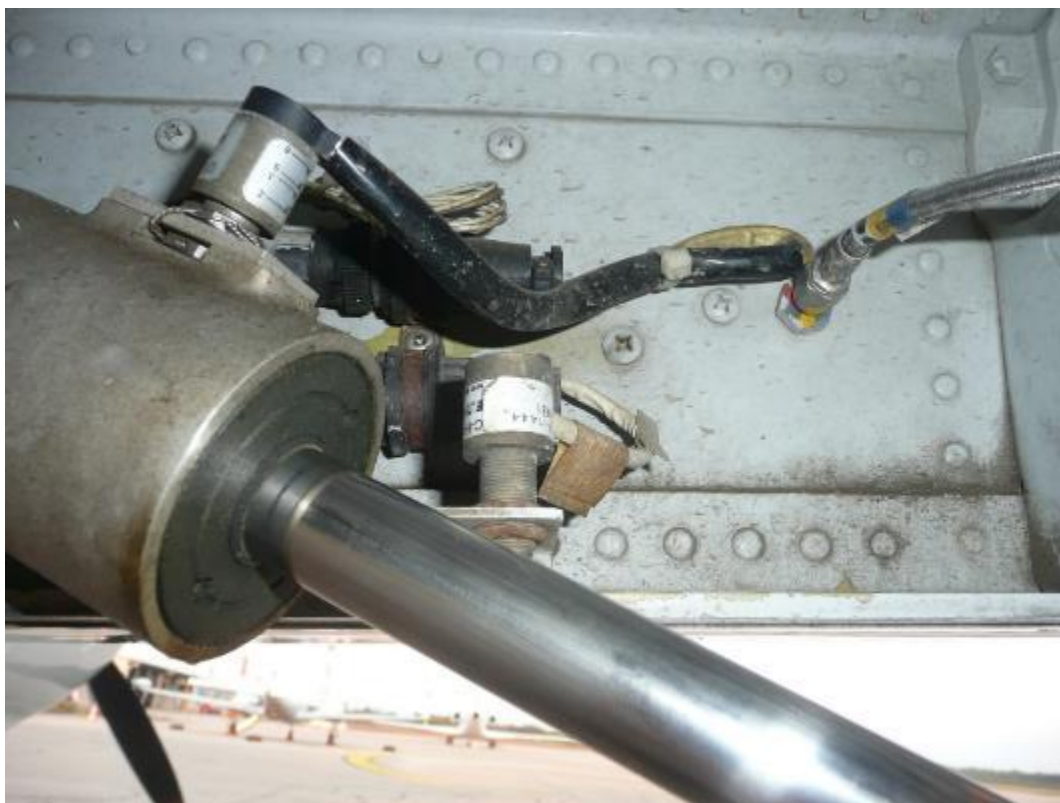
Kako serijski broj zrakoplova koji je pretrpio ozbiljnu nezgodu nije obuhvaćen navedenim biltenom, istraga je usmjerena prema hidro pokretaču desne glavne noge.

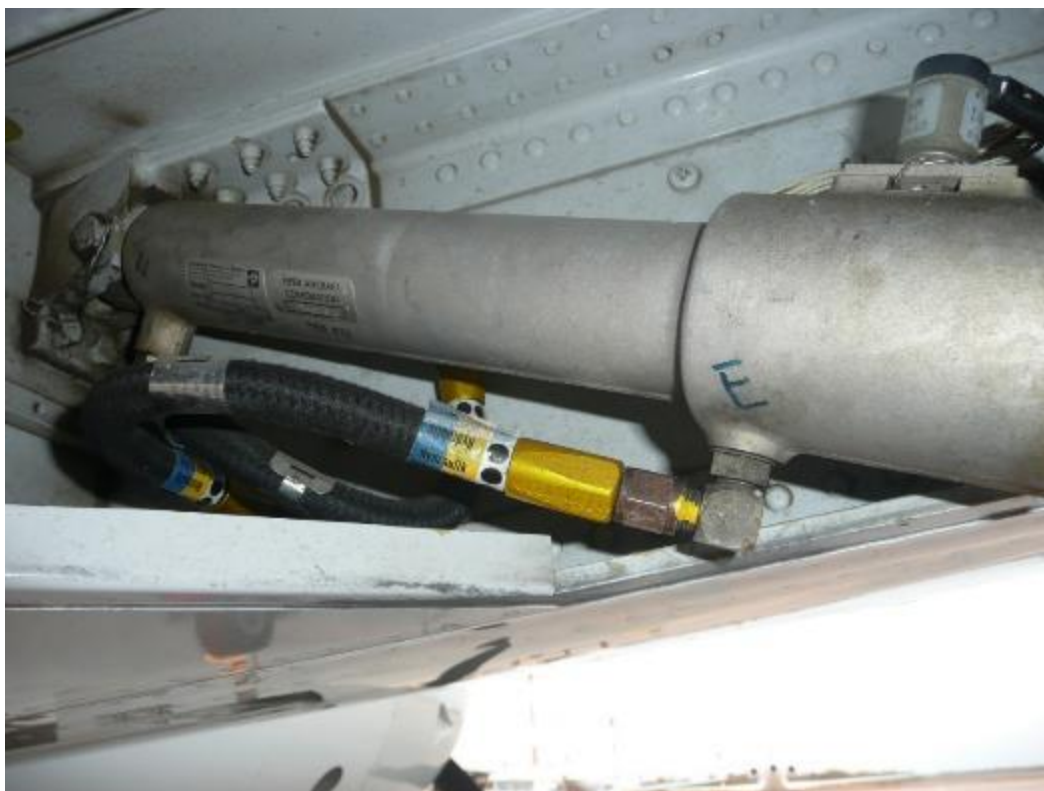
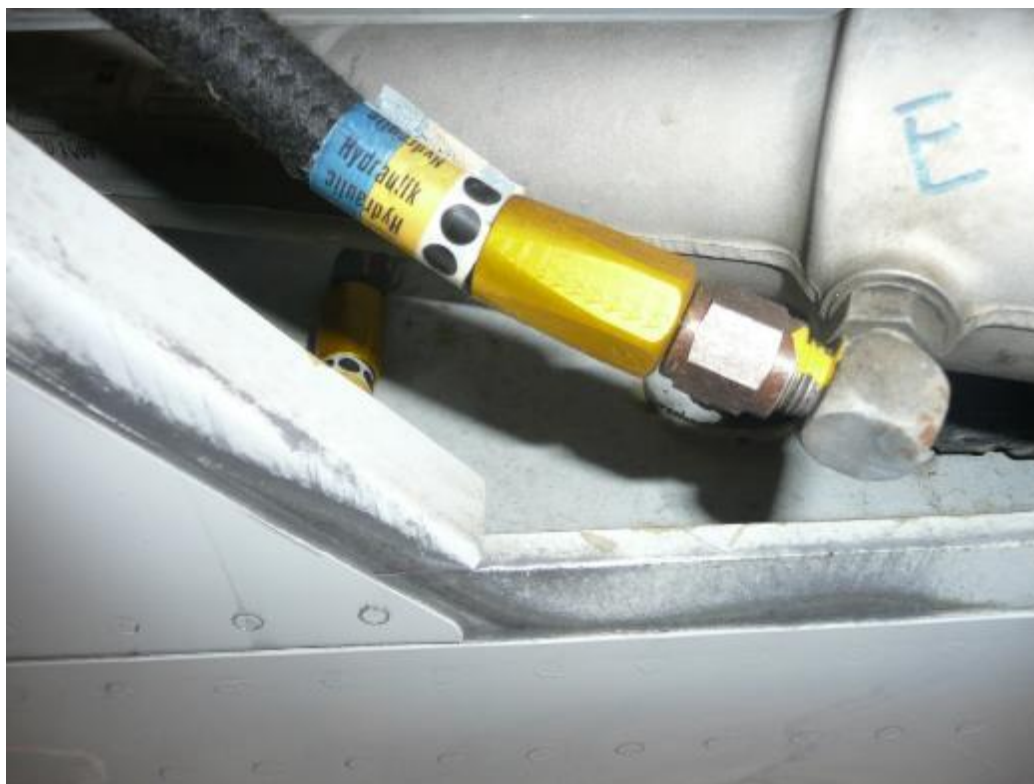
Stajni trap je zabavljen u spuštenom položaju pomoću brave u samom hidro pokretaču. Brava ne dopušta uvlačenje hidro pokretača dok tlak ulja dovoljno ne poraste nakon odabira ručice u "UP" poziciju. Ukoliko i dođe do puknuća hidraulične linije u povratnoj ili tlačnoj vezi, stajni trap bi morao ostati zabavljen u izvučenoj poziciji. Pregledom nije pronađen nikakav trag vezan za curenje hidraulične tekućine koja bi upućivao na puknuće hidraulične linije.

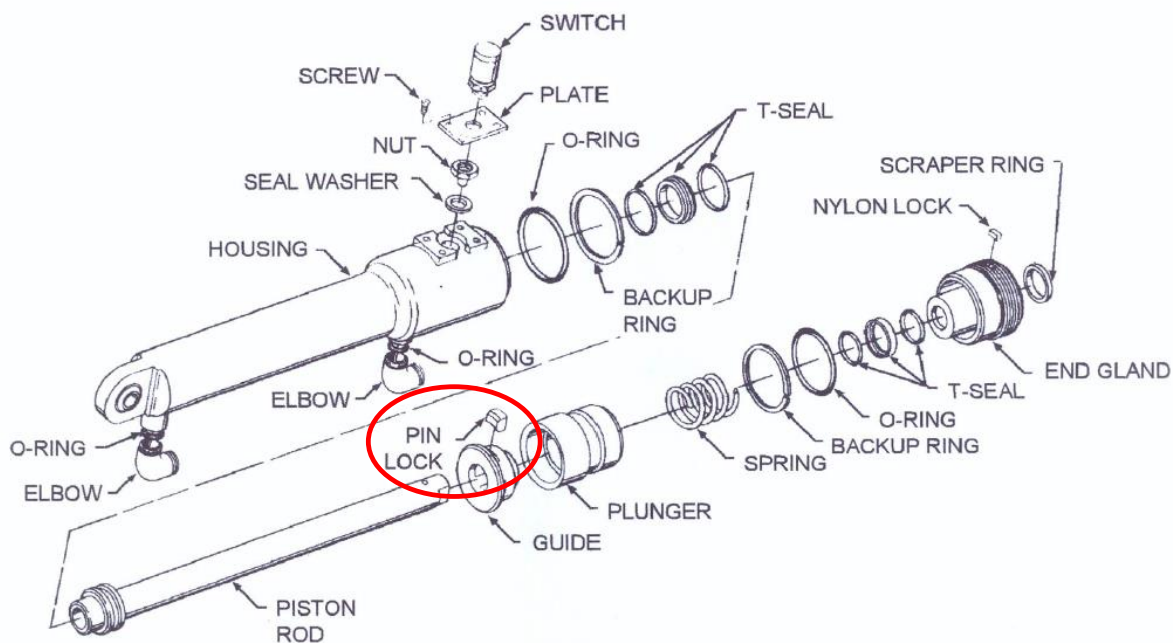
Slika 20.

Ranije spomenuta brava se nalazi u svakom hidro pokretaču i sprječava nenamjerno pomicanje hidro pokretača ukoliko nema zahtjeva za pokretanje stajnog trapa (slika 20.). Ukoliko je došlo do djelovanja velike bočne sile na hidro pokretač moguće je izvlačenje brave iz njenog kućišta što bi uzrokovalo pomicanje te samim time i uvlačenje stajnog trapa.

Analizom tehničke ispravnosti podvozja pretpostavljeno je samo odbravljanje hidro pokretača uslijed prevelike sile.

Tijekom istrage nisu uočene nikakve tehničke nepravilnosti u radu podvozja. Analizom koja je provedena možemo pretpostaviti da je do uvlačenja desnog stajnog trapa došlo uslijed povećane sile na hidro pokretaču koja je nastala prilikom zaokreta zbog poravnavanja istoga sa uzletno sletnom stazom.
