Agencija za istraživanje nesreća i
ozbiljnih nezgoda zrakoplova
10002 Zagreb, Prisavlje 14

ZAVRŠNO IZVJEŠĆE

O OZBILJNOJ NEZGODI ZRAKOPLOVA CIRRUS SR22 KOJA SE DOGODILA DANA 23. LISTOPADA 2011. NA ZRAČNOJ LUCI SPLIT

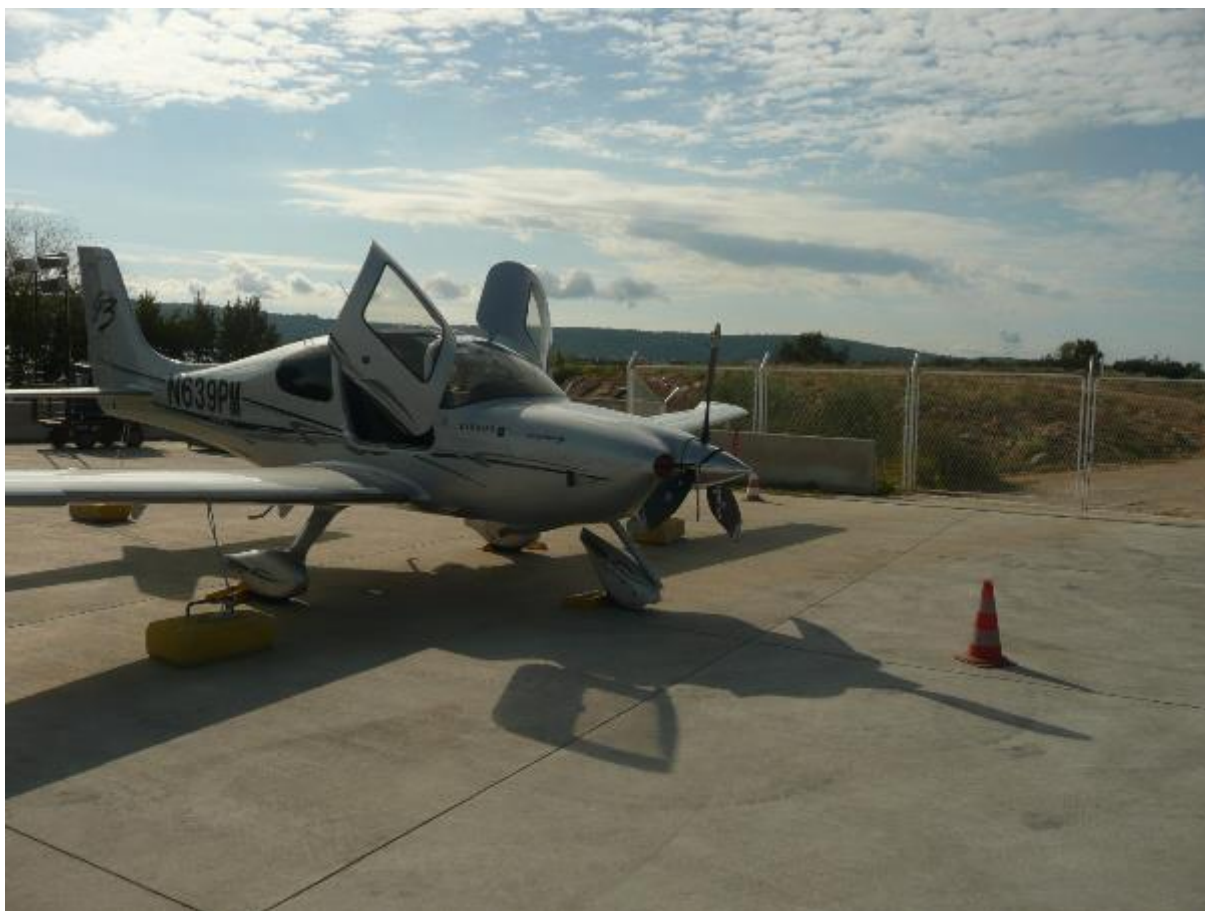
Slika 11.

Prilikom slijetanja na ZL Split, RWY05; došlo je do poskakivanja zrakoplova (tvrdog slijetanja). Uslijed udara zrakoplova o uzletno sletnu stazu oštećena je nosna noga i propeler. Vizualnim pregledom zrakoplova pronađena je i mala pukotina na oblozi kotača lijevog glavnog stajnog trapa.

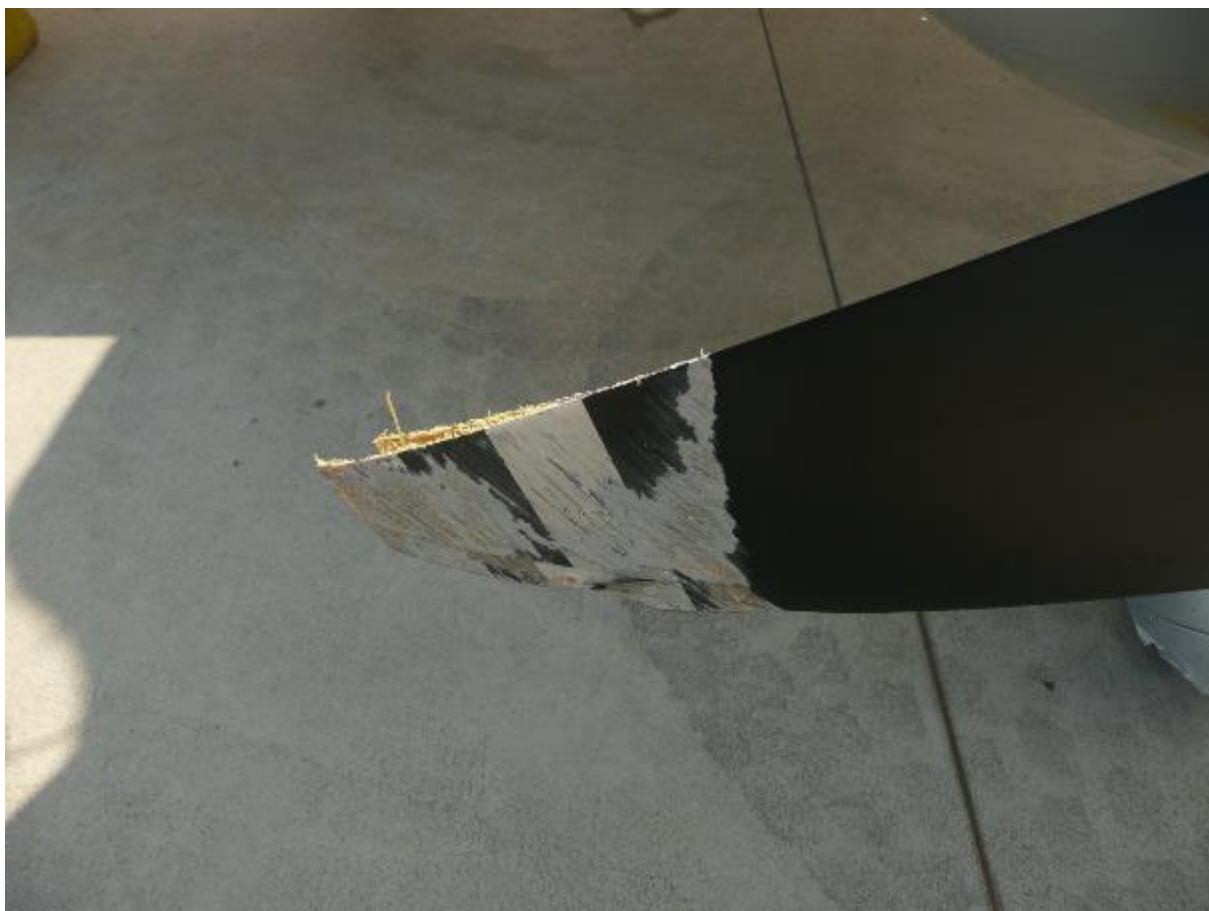
Slika 12. Elisa

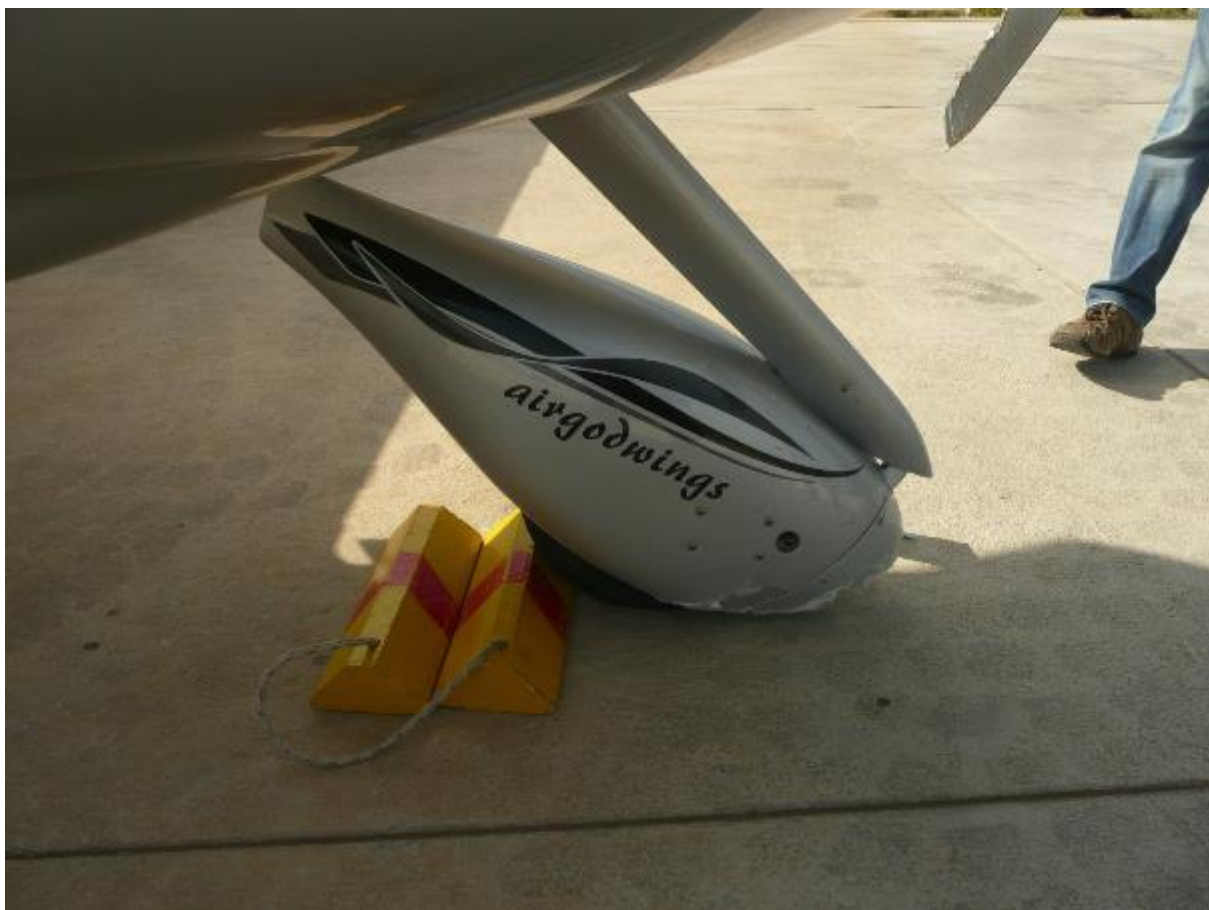
Slika 13. Nosna noga

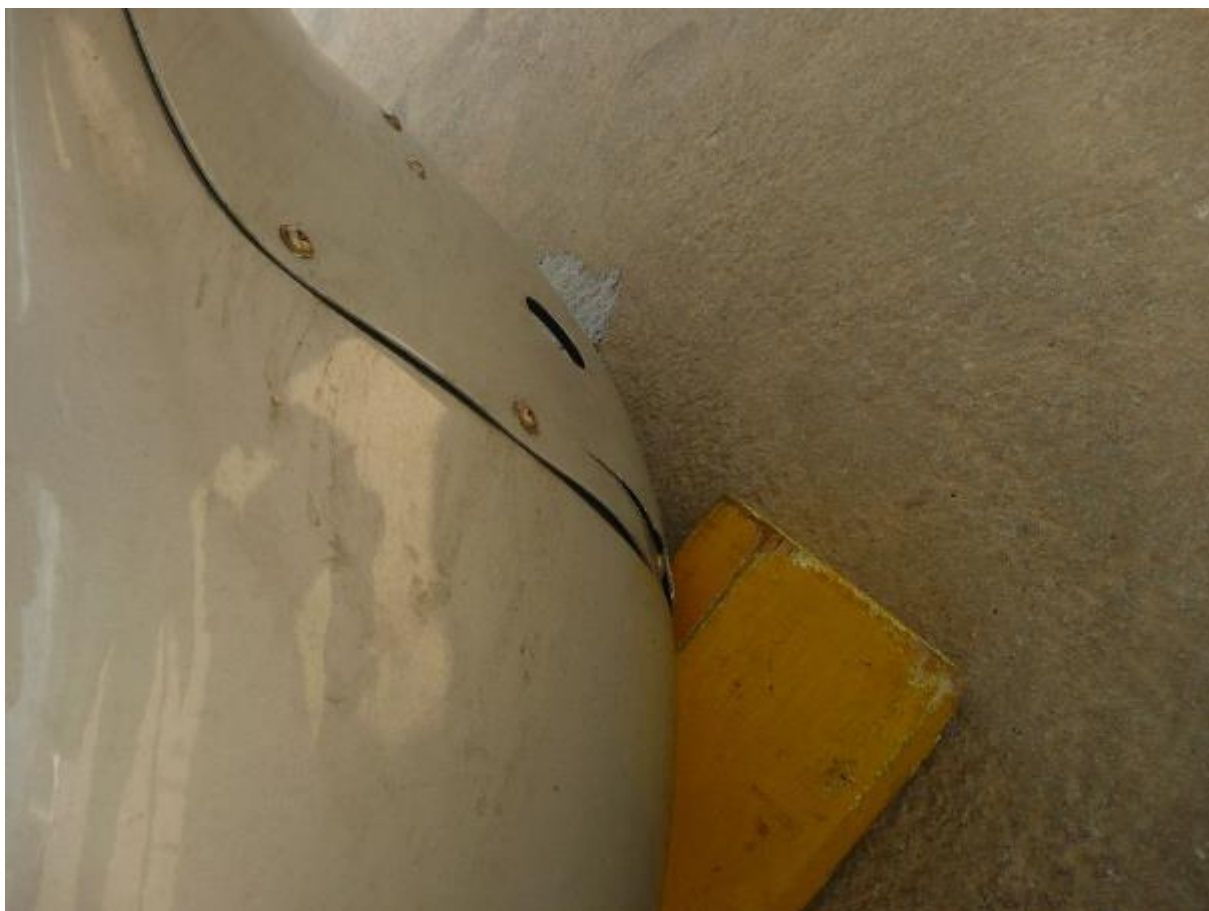
Slika 14. Obloga kotača lijevog glavnog stajnog trapa

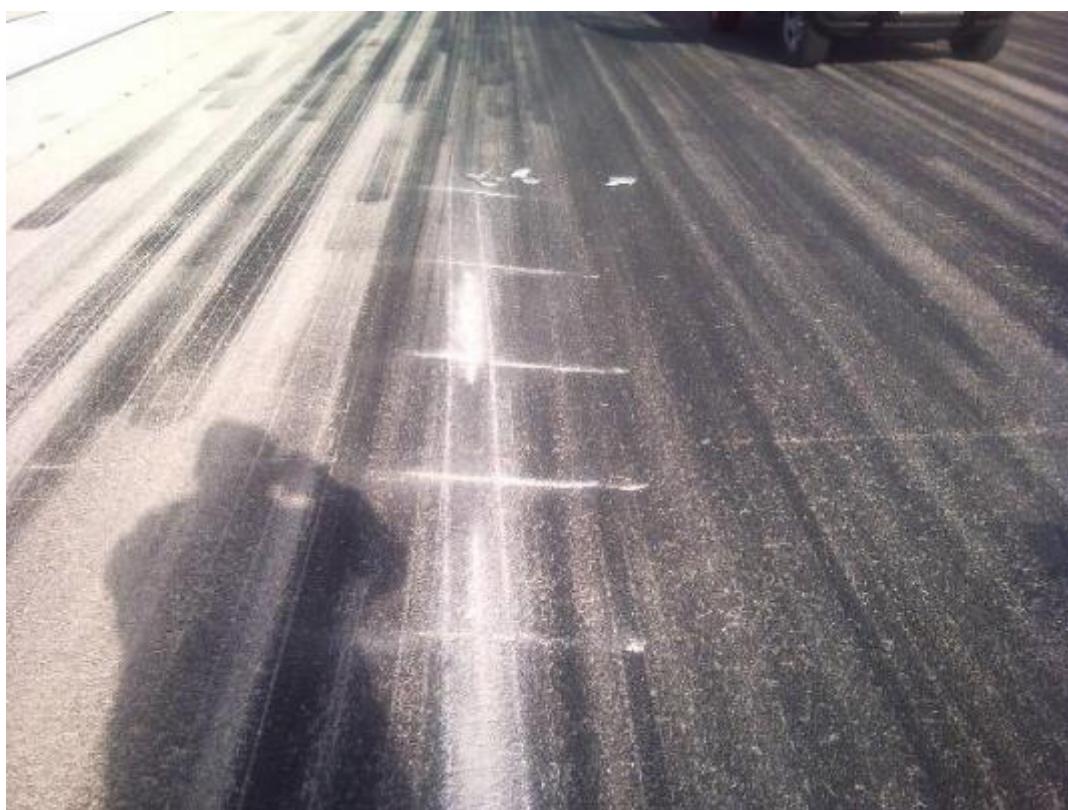
Oštećena je uzletno slijetna staza uslijed kontakta propelera sa tlom.

Slika 15. Uzletno sletna staza

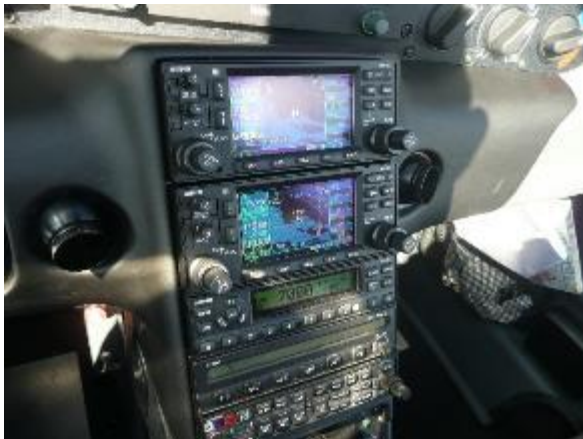
S obzirom na iskaz sudionika ozbiljne nezgode da su tijekom leta imali problema sa radiokomunikacijom izvršena je funkcionalna provjera radio stanica (Garmin 430 GNS), audio panela (Garmin 430 GMA) te provjera rada slušalice i mikrofona koji su se nalazili u zrakoplovu (Slika 25.).

Ispitivanje se provela na slijedeći način da je uspostavljen kontakt sa TWR Split. Osigurači od svih sustava su bili u ispravnoj poziciji te nije pronađen bilo kakav trag oštećenja ili nepravilnosti rada. Pregledana je i VHF antena zrakoplova (Slika 26.) na kojoj nisu pronađene nikakva oštećenja koja bi eventualno mogla prouzročiti gubitak radio veze tijekom leta zrakoplova. Slušalice i mikrofoni također nisu oštećeni i njihova funkcionalnost tijekom provjere je bila u redu. Priključci za slušalice i mikrofoni na zrakoplovu također nisu bili oštećeni.

Slika 25. Radio stanice i audio panel tijekom provjere

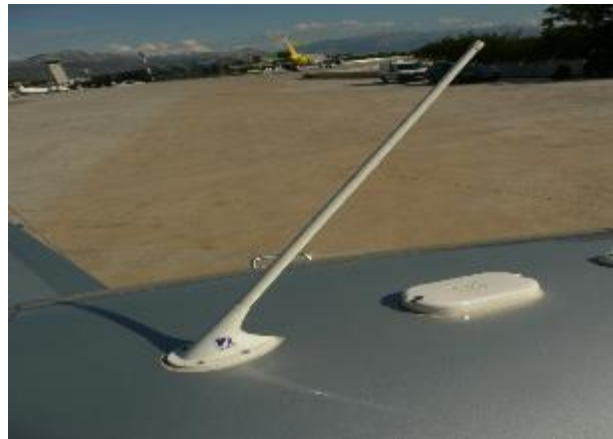
Slika 26. VHF antena za komunikaciju

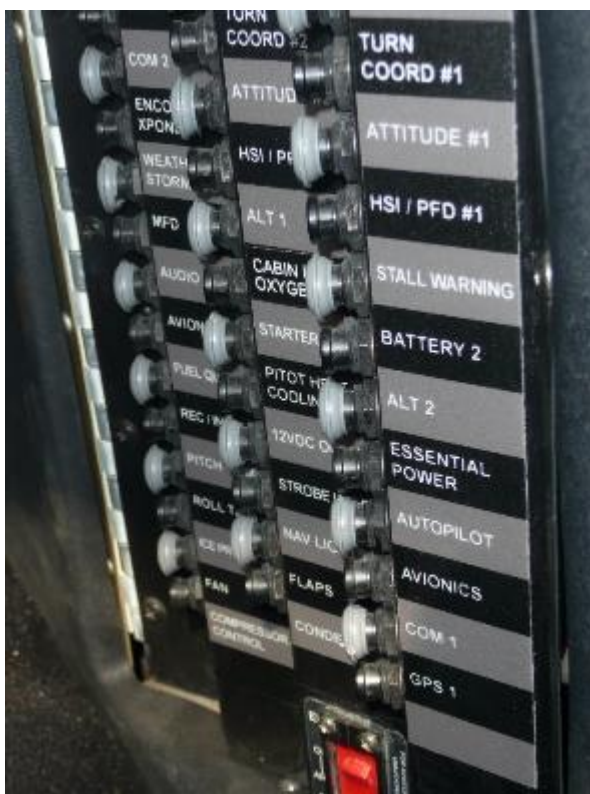
Slika 27. Osigurači

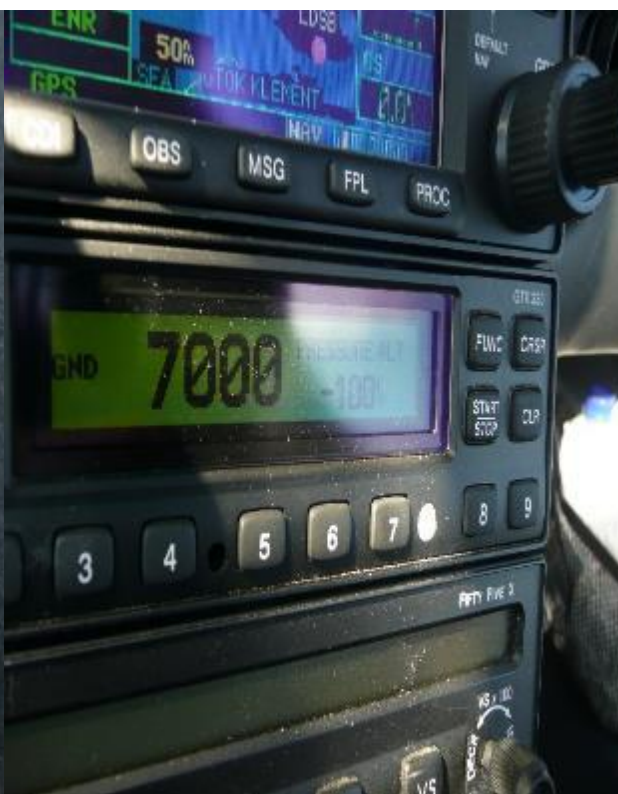
Transponder zrakoplova (Garmin GTX 330) je pronađen u funkciji „GND“ koja se koristi za njegov rad dok je zrakoplov na zemlji te je Squawk 7000 (VFR letovi) (Slika 28.).

Slika 28. Transponder Garmin GTX 330

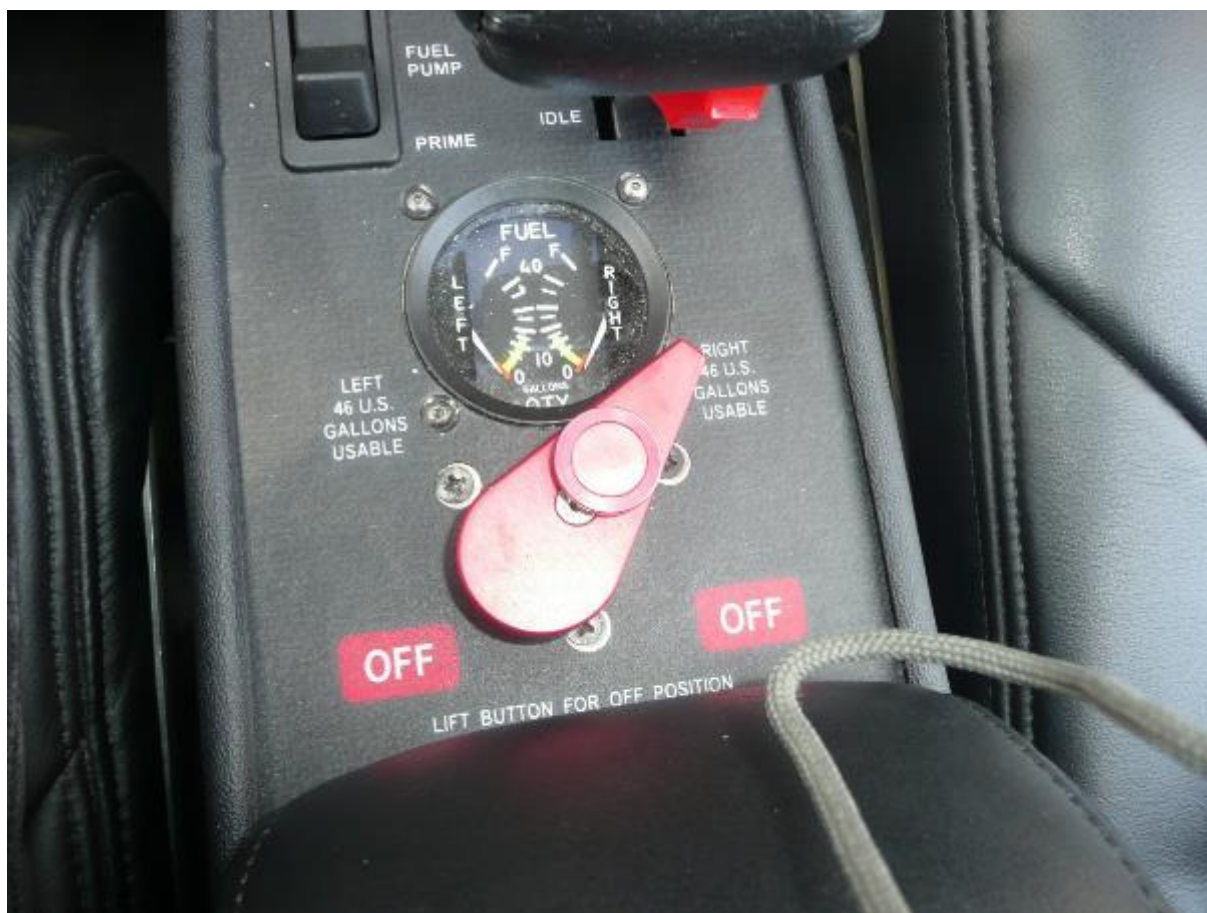
Ručica za gorivo pronađena je u poziciji za desni rezervoar. Pokazivači količine goriva su pokazivali cca. 19 galona u lijevom te cca. 36 galona u desnom rezervoaru. Potrošeno je cca. 37 galona.

Slika 29. Ručica goriva

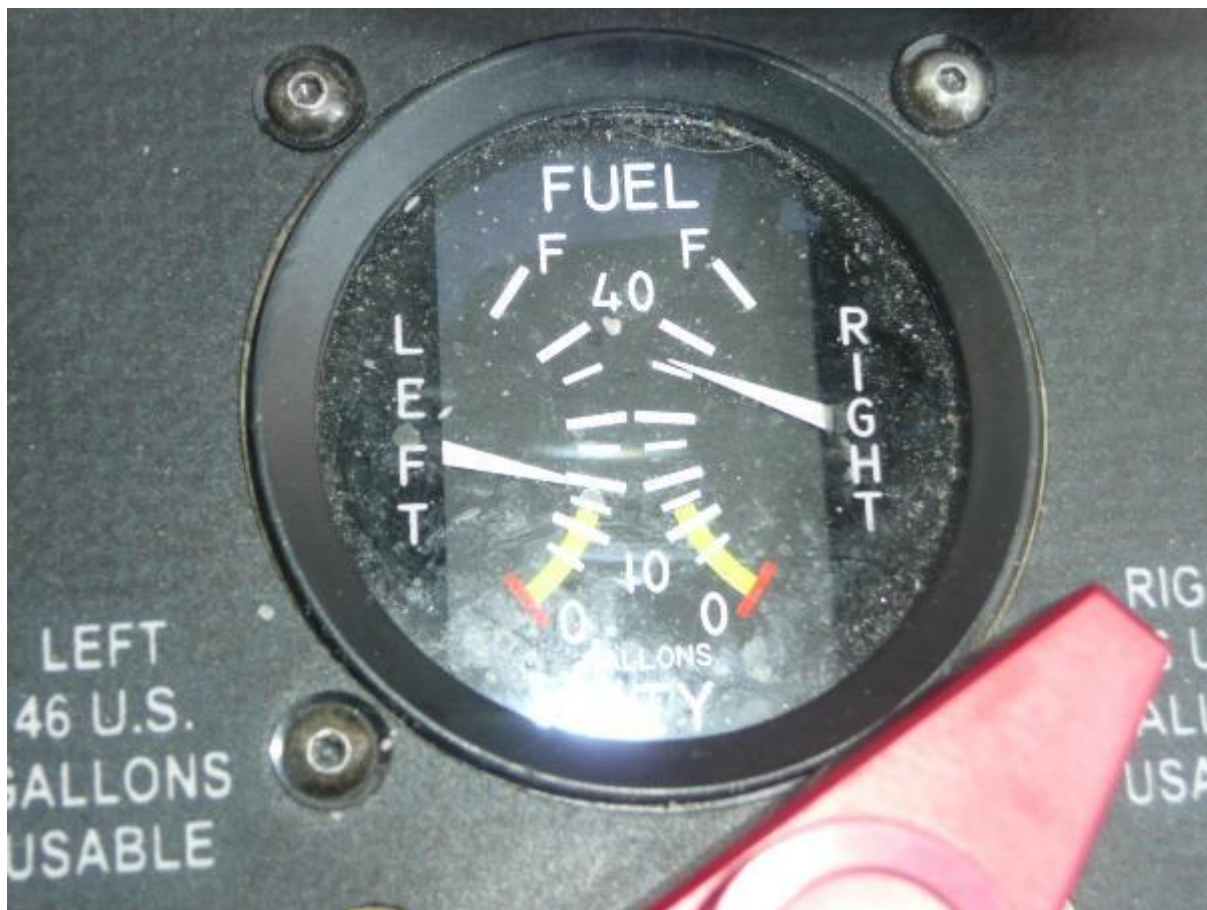
Slika 30. Pokazivač
