DICHIARAZIONE INTERMEDIA

INCIDENTE
occorso all'aeromobile
Eurocopter AS365 N3 marche I-DAMS,
in località Mineo (CT),
9 novembre 2011

DICHIARAZIONE INTERMEDIA
RELATIVA ALL'INCIDENTE
OCCORSO ALL'AEROMOBILE AS365 N3 MARCHE I-DAMS
(art. 16, comma 7, reg. UE n. 996/2010; previsione 6.6 Allegato 13 ICAO)

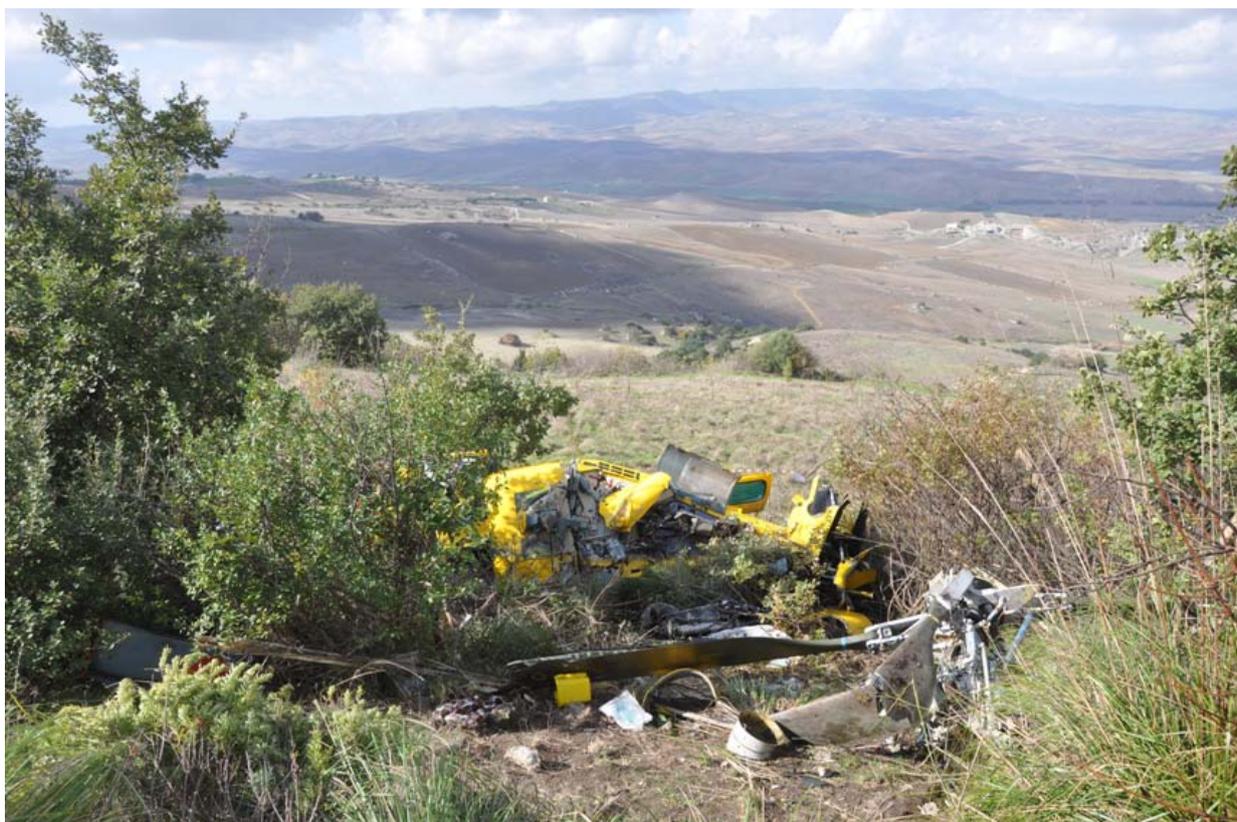
Foto 1: stato di ritrovamento del relitto sul luogo dell'incidente.

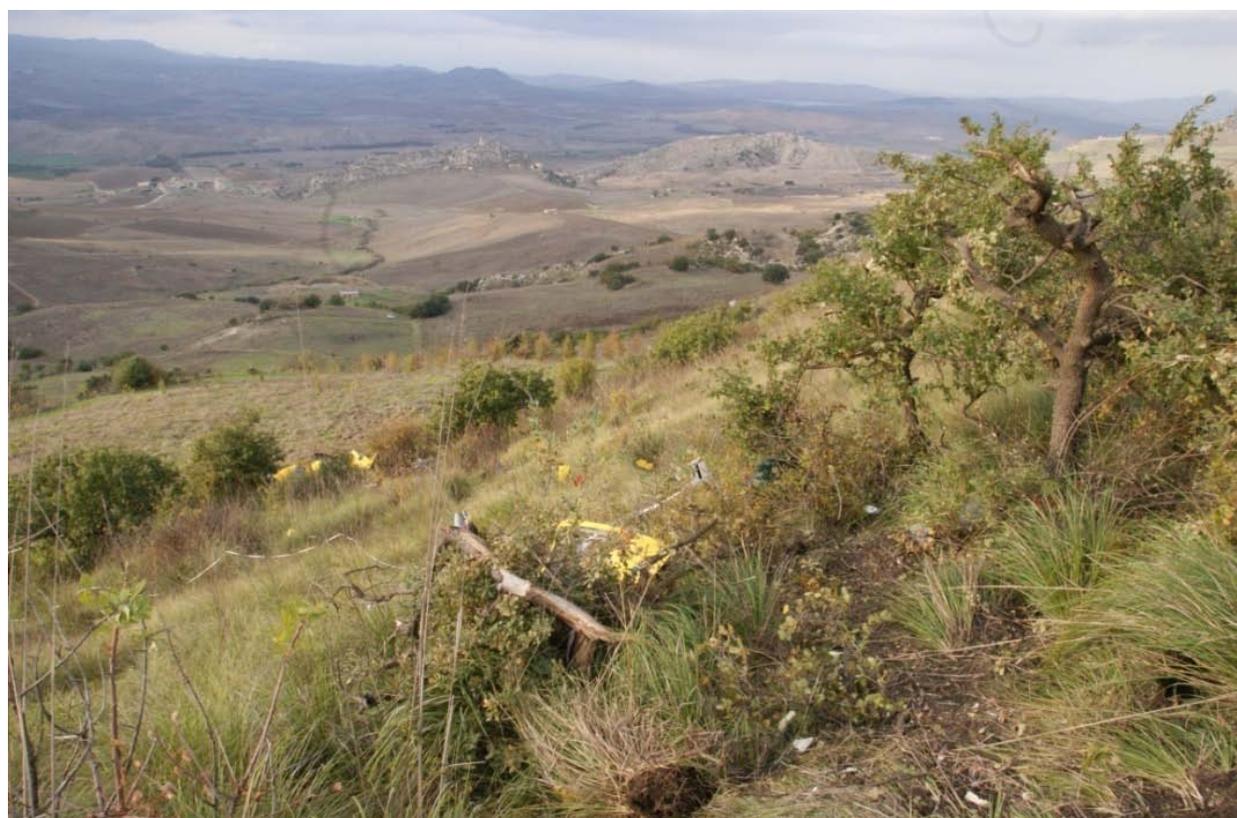
Foto 2: punto di primo impatto del rotore di coda dell'I-DAMS contro un albero.

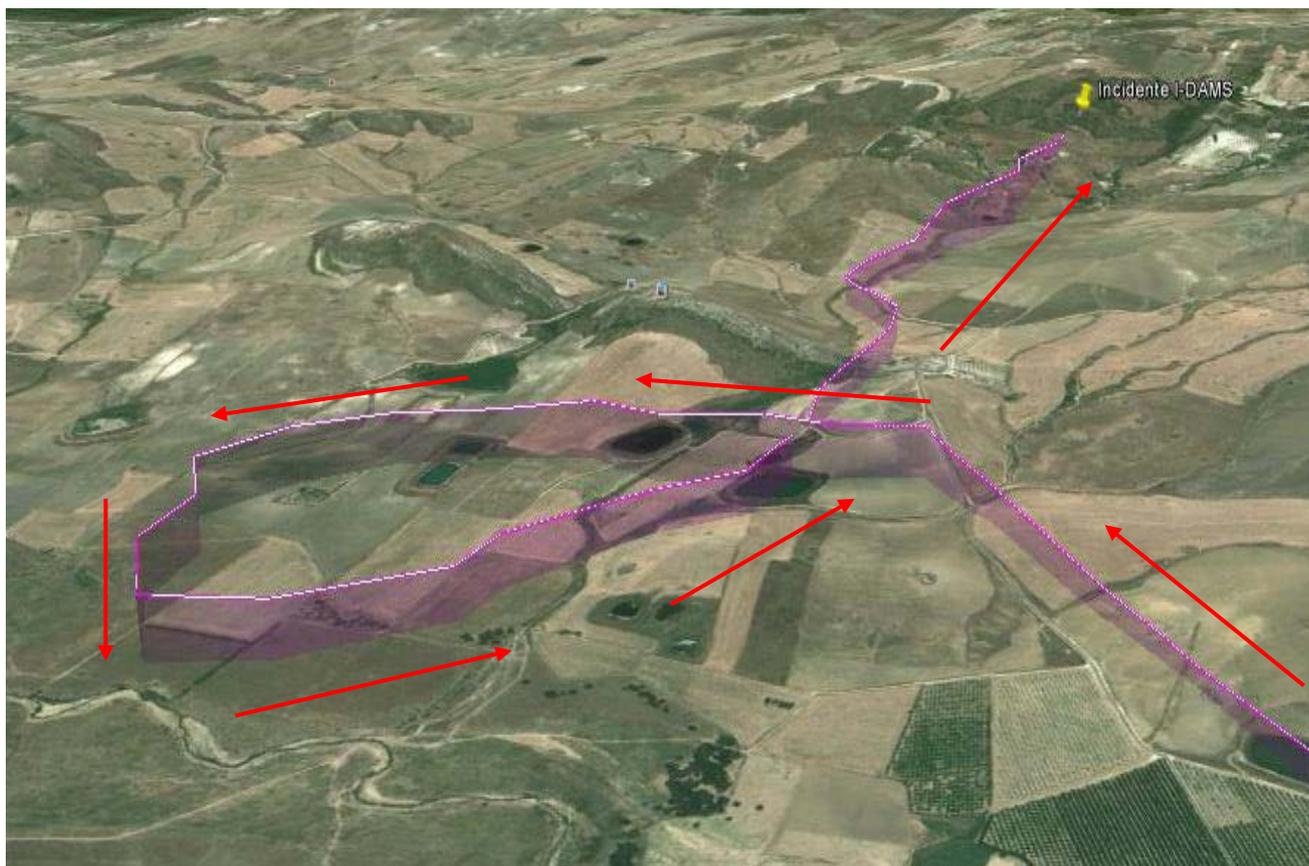
Figura 1: tracciato delle ultime fasi del volo.
