## דוח חקירה בטיחותית

תיק תאונה מס' 11-136

- נחיתת אונס עקב אובדן כח מנוע בהמראה -

9.12.2011	בתאריך
R-180 (ראלי)	כלי הטיס
4X-AJG	סימן רישום
שדה תימן	מקום האירוע

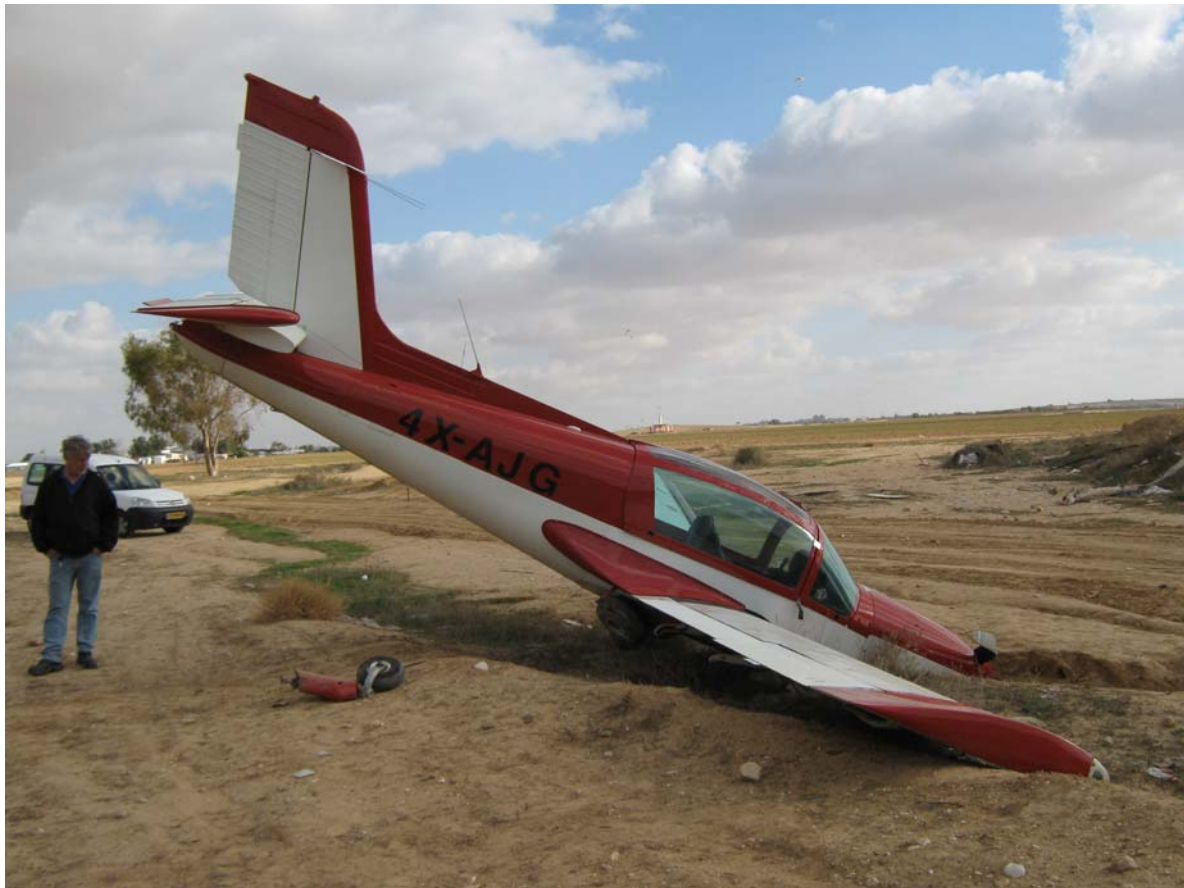
המטוס באתר התאונה

תוך כדי פניה, פגעה כנף שמאל בקרקע וחלקה החיצוני ניתלש (מצלמת אבטחה הממוקמת במרכז השדה תעדה את האירוע, משלב הטיפוס ועד הפגיעה בקרקע). הכנף "הקצוצה" המשיכה לחרוש כברת דרך והמטוס "התיישב" על גלגליו והמשיך בריצה. בהמשך, כן נסע ימין התקפל לתוך גוף המטוס, גלגל האף פגע בתלולית עפר שלצד תעלת מי גשמים, ניתק ונפל לתעלה שעומקה כמטר אחד. אף המטוס נתקע בדופן הנגדית של התעלה והמטוס נעצר בתוכה כשזנבו מזדקר כלפי מעלה. למטוס נגרם נזק כבד שעלול לחייב את השבתתו.

1.5.4 המטוס נמצא כשחרטומו בתוך תעלת מי גשמים וזנבו מזדקר כלפי מעלה. כן הנסע הימני מכופף אל מתחת למטוס, כן הנסע הקדמי שבור, ליד המטוס.

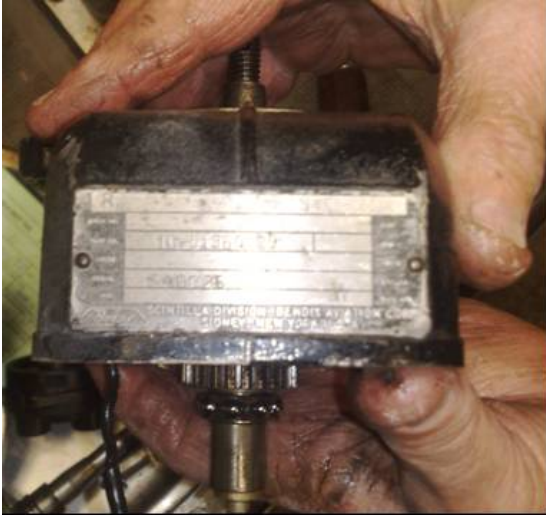
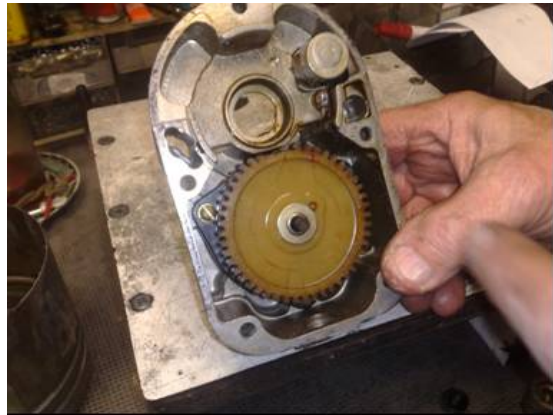
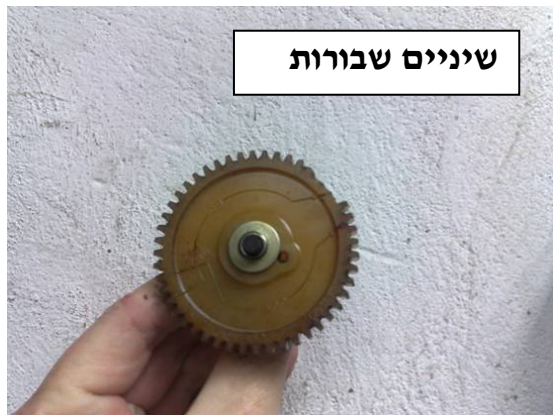
- 1.6.1 סל"ד מקסימאלי שנמדד - 2,200 סיבובים (עפ"י מד הסל"ד של מתקן ההרצה).
- 1.6.2 מגנטו ימין (שמספרו 590026), אינו פועל כלל.
- 1.6.3 המגנטו נבדק במכון לאביזרים ונמצא, כי תמסורת המפלג אינה מסתובבת.
- 1.6.4 לאחר פירוק המגנטו נמצא, כי מספר שיניים בתמסורת שבורות.
- 1.6.5 בנוסף, בוצעה בדיקה לקרבורטור - נמצאו בו סימני חול מועטים.

מגנטו ימין: לפני שנפתח  
בתמונה מימין: לאחר שנפתח

- 2.1.1 בבדיקת המנוע במתקן הרצה, נמצא כי מגנטו ימין אינו פועל כלל. בבדיקתו במכון לאביזרי תעופה, נמצא, כי מספר שיניים בתמסורת המפלג, שבורות. צוות החקירה לא יכול היה לקבוע אם השיניים נשברו כולן יחד או לאורך זמן.

- 2.1.8 הצוות חקר את משמעות אי ביצוע הבדיקה, עם מכון הבדק לאביזרי תעופה, והגיע למסקנה, שהתעייפות החומר (פלסטיק) והתייבשות, שלא אובחנו בזמן, הם שגרמו, ככל הנראה, לשבר השיניים.
