NEERGESTORT IN EEN AKKER

Nummer voorval:	2012008
Classificatie:	Ongeval
Datum, tijd ¹ voorval:	14 januari 2012, omstreeks 12.50 uur
Plaats voorval:	Mussel
Registratie luchtvaartuig:	PH-3A3
Type luchtvaartuig:	Comco Ikarus C 42
Soort luchtvaartuig:	Micro Light Aeroplane (MLA) ²
Soort vlucht:	Lokale vlucht
Fase van de vlucht:	Nadering
Schade aan luchtvaartuig:	Totaal vernield
Aantal bemanningsleden:	Eén
Aantal passagiers:	Geen
Persoonlijk letsel:	Fataal
Overige schade:	Geen
Lichtcondities:	Daglicht

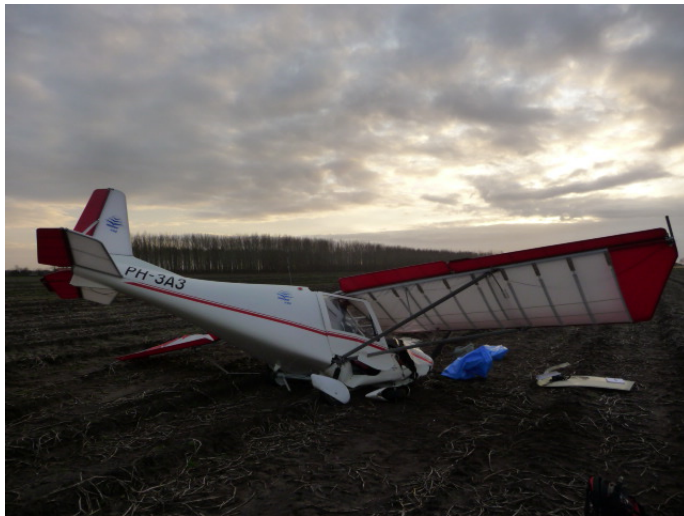
Figuur 2: de PH-3A3 na het ongeval

Op basis van getuigenverklaringen, schade aan het wrak en de impactmarkeringen op de ongevals- locatie kan geconcludeerd worden dat het vliegtuig op lage hoogte is overtrokken en vervolgens onder een steile hoek is neergekomen met een dwarshelling naar links. Het overtrekken is veroor- zaakt door het niet of niet effectief reageren van de bestuurder op het afnemen van de vliegsnel- heid waardoor deze onder de overtreksnelheid is geraakt.

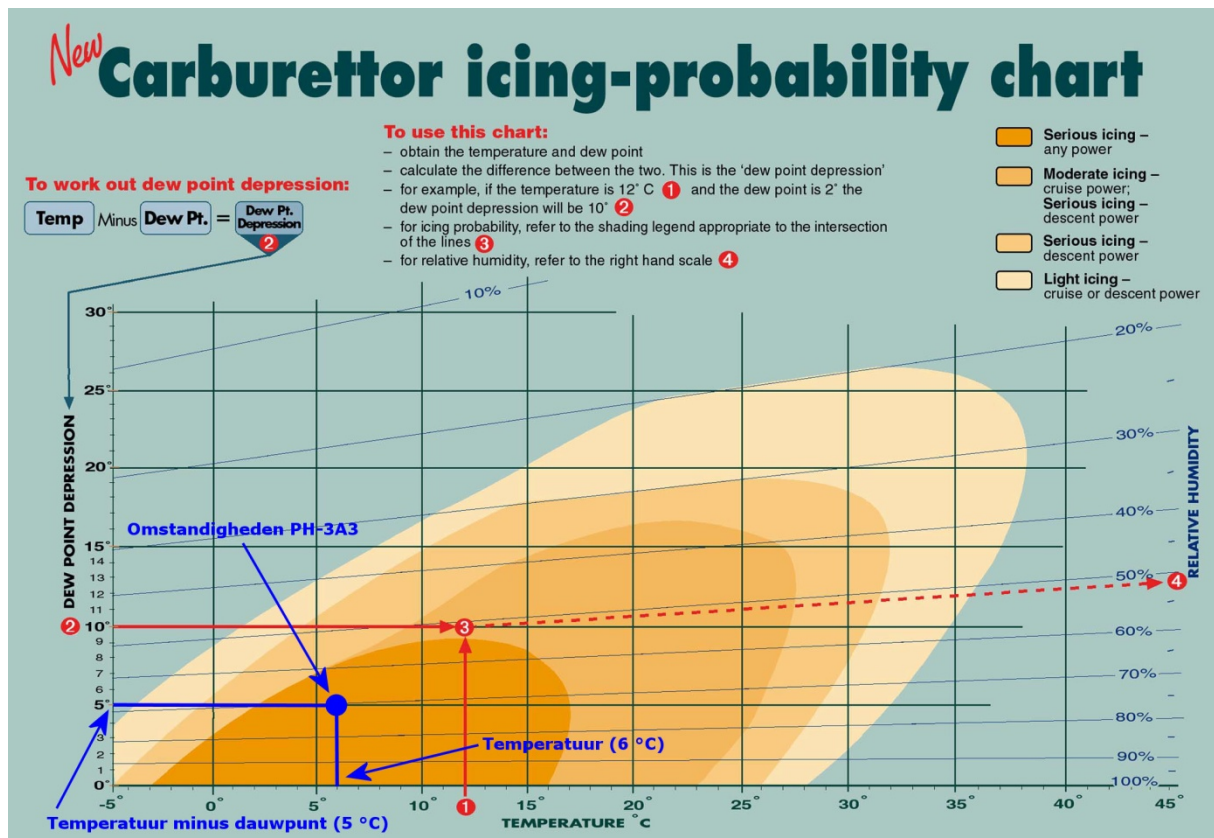
Figuur 4, in bijlage A, geeft de kans op carburateurijsvorming weer bij verschillende combinaties van omgevingstemperatuur en dauwpuntstemperatuur. Ten tijde van het ongeval met de PH-3A3 was de temperatuur 6 °C en het dauwpunt 1 °C (verschil 5 °C). In bovengenoemde grafiek wordt zichtbaar dat bij die omstandigheden de kans op ijsvorming groot is bij elk vermogen. Verder bevat het vlieghandboek van de Comco Ikarus C 42 een waarschuwing dat moet worden warmgedraaid tot de olietemperatuur minimaal 50 °C is. Het niet in acht nemen van een minimale olietemperatuur van 50 °C kan volgens het vlieghandboek carburateurijs veroorzaken tijdens de start. Volgens gegevens verstrekt door de havenmeester had de bestuurder van de PH-3A3 ongeveer 5 minuten warmgedraaid voordat hij was opgestegen. Het is niet bekend of de motor daarbij voldoende was opgewarmd voor aanvang van de vlucht.⁶ Tenslotte is de gebruikte (en voor de motor voorgeschreven) brandstof MOGAS, gevoeliger

Figuur 4: grafiek die de kans op ijsvorming aangeeft (bron: Australian Transport Safety Bureau)

Bovenstaande grafiek is niet specifiek voor de Comco Ikarus C 42 maar is algemeen van toepassing op zuigermotoren met een carburateur. Vocht in de lucht wordt in de carburateur door drukverlaging en verdamping van benzine verder afgekoeld waardoor zich ijs kan vormen in de venturi (vernauwing) of op de gasklep. Dit leidt tot vermogensverlies en bij vergaande ijsvorming tot uitval van de motor.
