Slutrapport RL 2013:01

**Tillbud med helikopter SE-JNE
i Gällstad, Västra Götalands län,
den 6 februari 2012**

Diariernr L-12/12
2013-01-11

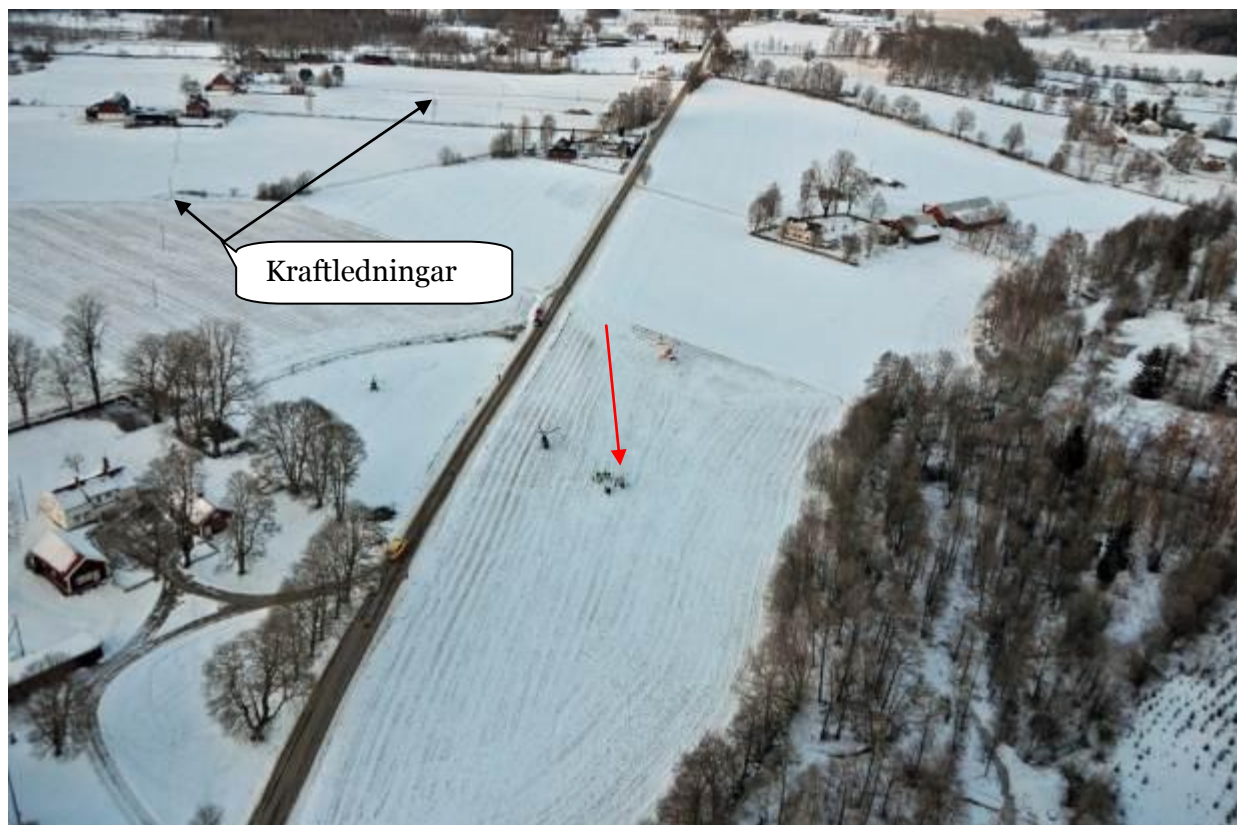
Figur 1 - Helikoptern med förare och delar av räddningsstyrkan, vid den röda pilens spets syns den nödlandade helikoptern (Foto Polisflyget)

Föraren hade valt ut två fält i flygriktningen som möjliga för en nödlandning och han manövrerade mot det större av de två fälten. Då han kom närmare upptäckte han att flera kraftledningar begränsade hinderfriheten, se figur 1, och valde då det något mindre fältet längre fram i flygriktningen. När han höjde nosen för att minska farten framåt och samtidigt höjde stigspaken för att minska sjunkhastigheten ökade vibrationerna markant. Helikoptern girade åt höger och han var tvungen att återgå med stigspaken till autorotationsläget. Fullt utslag på vänster pedal hävde inte girstörningen. I detta fall låg varvtalet ungefär 10 % under nominellt värde.

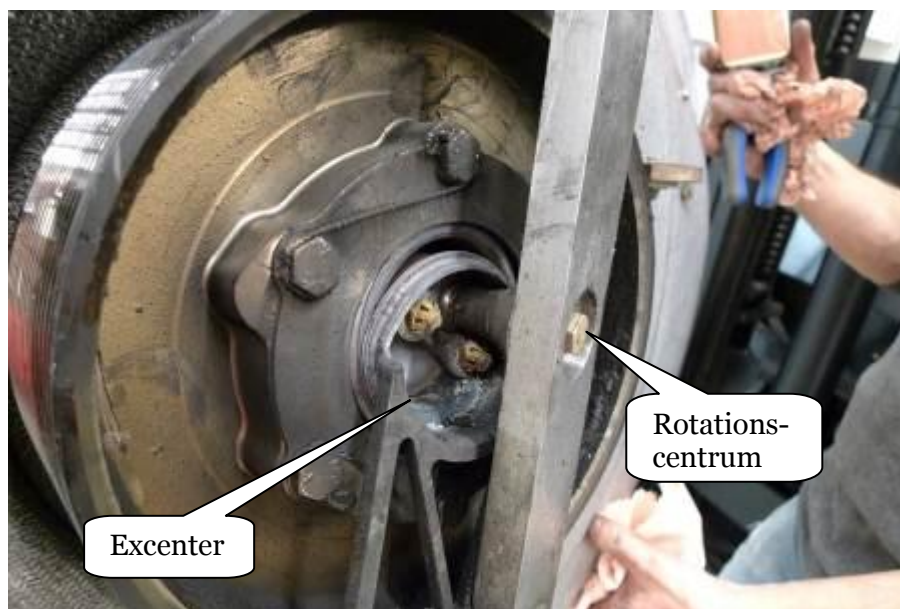
Figur 4 - Motorns remmskiva med främre motorfäste och excenter för anläggning av drivremmen. Den vertikala balken är fäst i strukturen, när remmen läggs an roterar hela motorn runt en punkt i linje med den sexkantiga bultskallen.

När lagret skurit kom den yttre lagerbanan att rotera i den nedre (motor) remmskivan. Samtidigt började excenterns fäste i den inre lagerbanan rotera. Kraften ökade och nådde en nivå så stor att hydraulcylindern inte klarade att hålla kvar drivremmen i sträckt läge. Drivremmen slackade och började glida på drivhjulen.

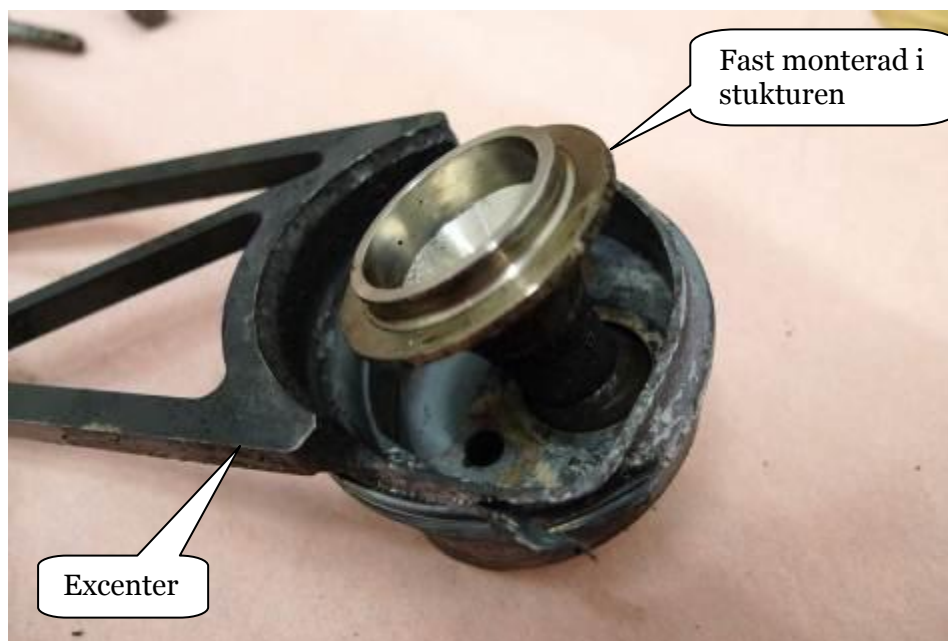
Figur 5 - Kraftigt värmepåverkad excenter, materialet har uppnått flytgränsen. Den svarta nedre delen skall vara cirkulär och ligga an mot kullagrets inre lagerbana.

Lagrets inre lagerbana har börjat glida mot excenterns excenter. Friktionsvärmens har lett till en temperatur på över 800° C och materialets mikrostruktur har lösts upp och fasomvandling ägt rum. Materialet var så mjukt att det plasticerades och pressades radiellt ut mot kulorna i lagret. Temperaturen har även sänkt hårdheten på den inre lagerbanan från ungefär 700 HV till 320 – 370 HV⁷.

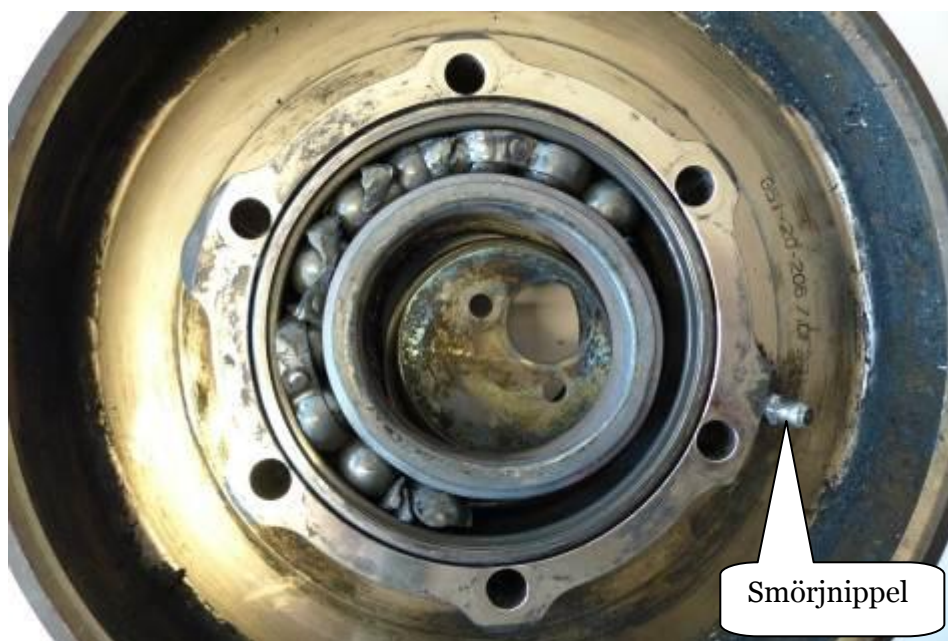
Åtkomsten vid smörjning av det lager som orsakat skadan sker via en smörjnippel monterad på motorremskivan och denna nås mellan brandskottet och rempaketet, se figur 6.

En noggrannare undersökning av helikopterns drivlina visade att den avantgardistiska främre motorupphängningspunkten hade allvarliga skador. Det enkelradiga spårkullager som utgör motorns främre upphängning hade skurit. Kulhållaren hade komprimerats, se figur 6.

Figur 6 - Remskivan monterad på motorn, observera att kullagrets inre lagerbana är elliptisk. Lagrets tio kulor har komprimerats i en del av lagret. Kulhållaren har skadats och möjliggjort att kulorna kan flyttas så att avståndet mellan kulorna inte är jämt fördelat.

Kullagret hade upphört att fungera som lager. Temperaturökningen var kraftig på grund av den väsentligt ökade friktionen, samt att stabiliteten i främre motorupphängningen var åsidosatt. Motorns och remdrivningens integritet är i en förlängning av händelsen enligt CS 27X602⁶ att klassa som "hazardous". För denna klass av kritiska delar upprättas en "Critical parts plan". De tre delar Haverikommissionen undersökt, nedre remskiva, kullager och kopplingsarm (excenter) är alla listade som kritiska detaljer, i figur 3 är de markerade med röd färg. I certifieringsarbetet genomförs ett antal tester för att säkerställa att redundanta lastvägar finns vid brott på dessa primära enheter.

EASA rekommenderas att ombesörja så att Hélicoptères Guimbal förändrar processen vid smörjning av lager med reservdelsnummer HG61-0790 så att det vid tillsyn visuellt kan fastställas med säkerhet att fett i tillräcklig mängd injicerats i kullagret (och på rätt plats). *(RL 2013:01 R1)*.

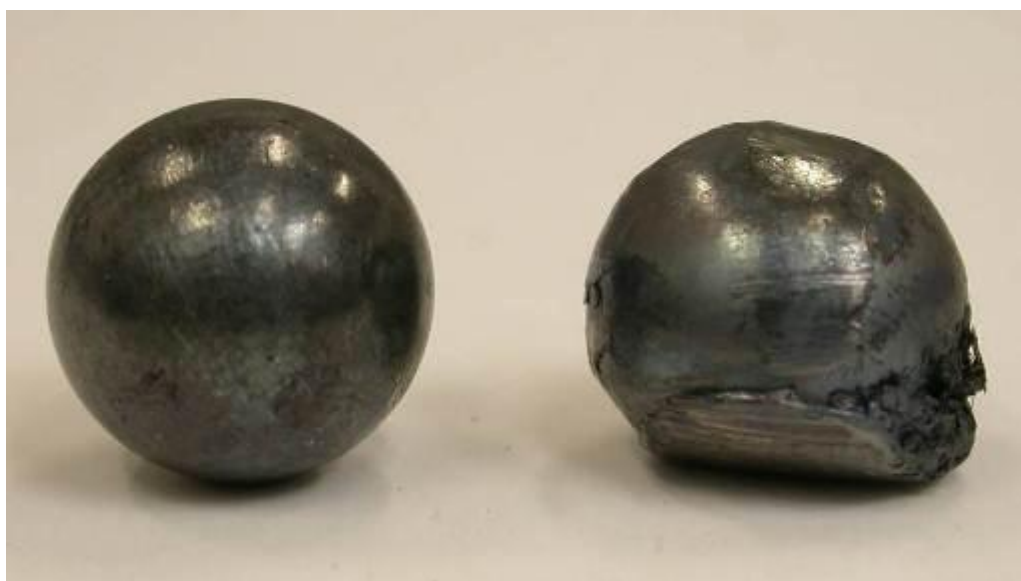
Figur 7 – Referenskula och kula med glidskador (Foto Exova)

Ett komplett lager skall innehålla tio kulor. Alla dessa fanns kvar, men en kula uppvisade mer omfattande skador, se figur 7. Denna kula har låsts mellan den inre och yttre lagerbanan och börjat glida mot den yttre banan (normalt rullar kulorna). Med ökande friktion har denna kula så småningom tryckt sönder kullållaren och möjliggjort att kulorna samlats i en hop längs något mer än ungefär halva lagrets omkrets.

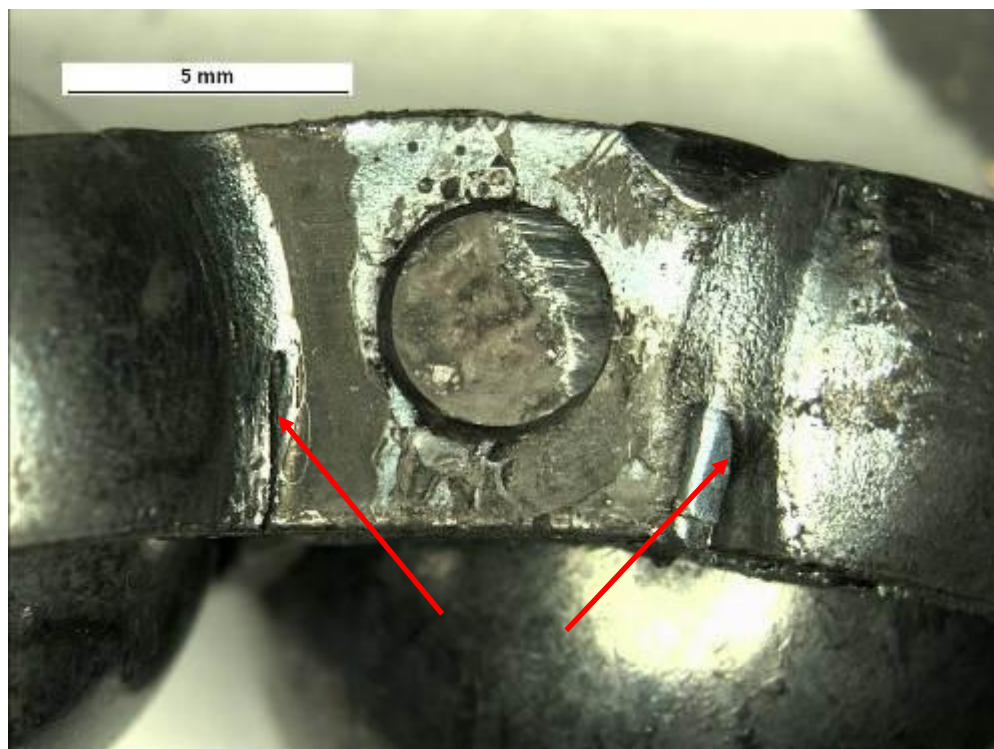
Figur 8 – Sprickor i kullållaren på baksidan av nit (röda pilar), skadorna är sekundära. Notera att det fanns primära utmattningssprickor i delar av kullållaren (Foto Exova).

- lagret har överhettats på grund av bristande smörjning
- kullållaren har havererat på grund av utmattningsbrott förorsakat av vibrationer
- lagret har överhettats på grund av för stort spel mellan lagrets inre bana och kopplingsarmens excenter som fått lagerbanan att glida och generera värme, den senare sekvensen är dock mindre sannolik
