**INFORME FINAL
HI 763EX, FLIGHT DESIGN CT,
Aeropuerto Internacional del
Cibao, Licey al Medio,
Santiago de los Caballeros,
República Dominicana.**

El presente informe es un **documento técnico que refleja el punto de vista de la comisión investigadora de accidentes de aviación (CIAA) de la República Dominicana** en relación con las circunstancias del evento objeto de esta investigación, con sus causas probables.

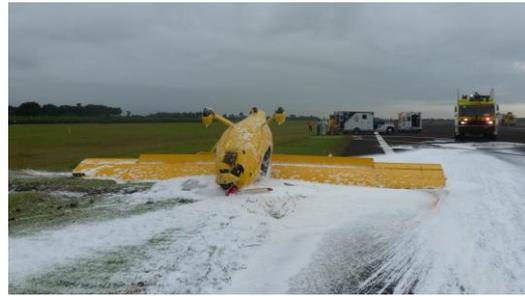
La aeronave impactó sobre la pista del Aeropuerto Internacional del Cibao (cabecera 11), mientras se disponía a realizar tomas y despegues. Luego del impacto, la aeronave salió de la pista por la izquierda recorriendo una distancia de aproximadamente 150 mts. y al final del recorrido se invirtió causándole otros daños. Sus restos permanecieron en estado íntegro.

Vista de la aeronave accidentada e invertida en el área verde del lado norte de la pista 11, luego de la intervención del equipo de socorro del aeropuerto.

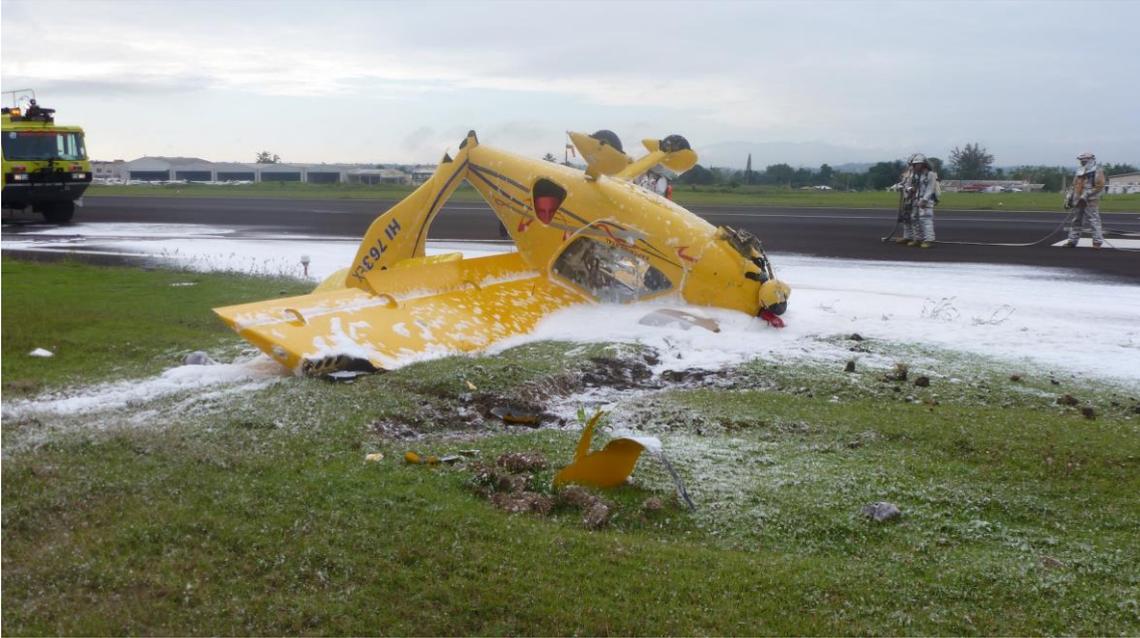
Imagen 01a.- Vista de la aeronave luego haber sido intervenida por las unidades de socorro del Aeropuerto Internacional del Cibao.

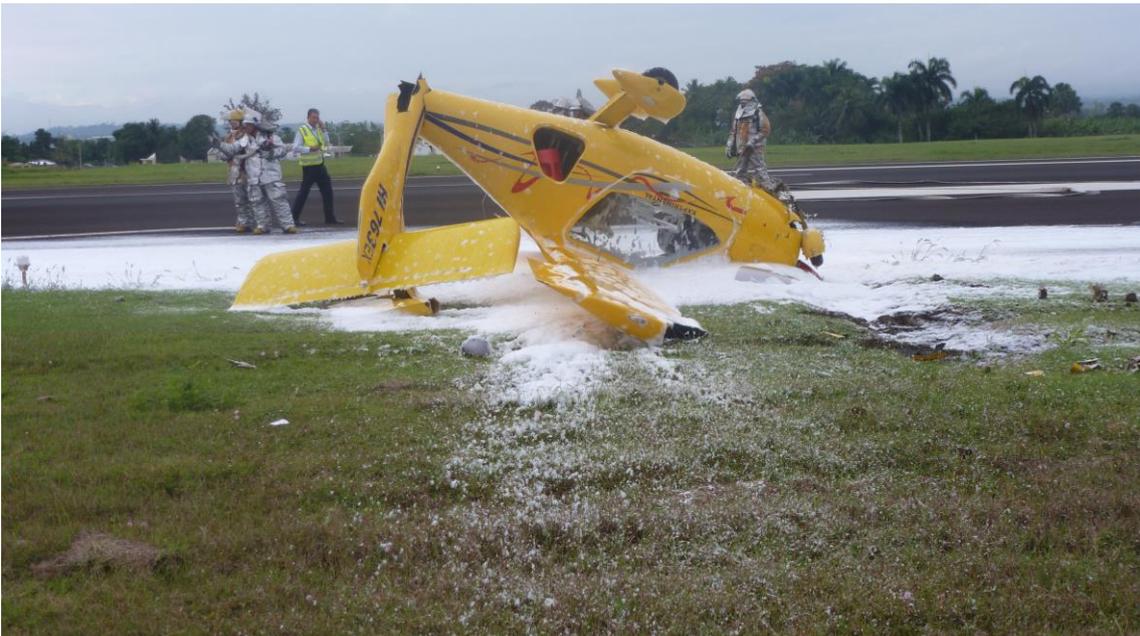
- Rotura del tren de aterrizaje de nariz,
- rotura del fuselaje trasero,
- roturas en las puntas de ambas alas,
- rajaduras en los bordes de ataques de ambas alas,
- delaminación de ambas palas de las hélices y
- rotura del parabrisas.

Imagen 01b.- Vista lateral de la aeronave, nótase la rotura de la parte trasera del fuselaje.

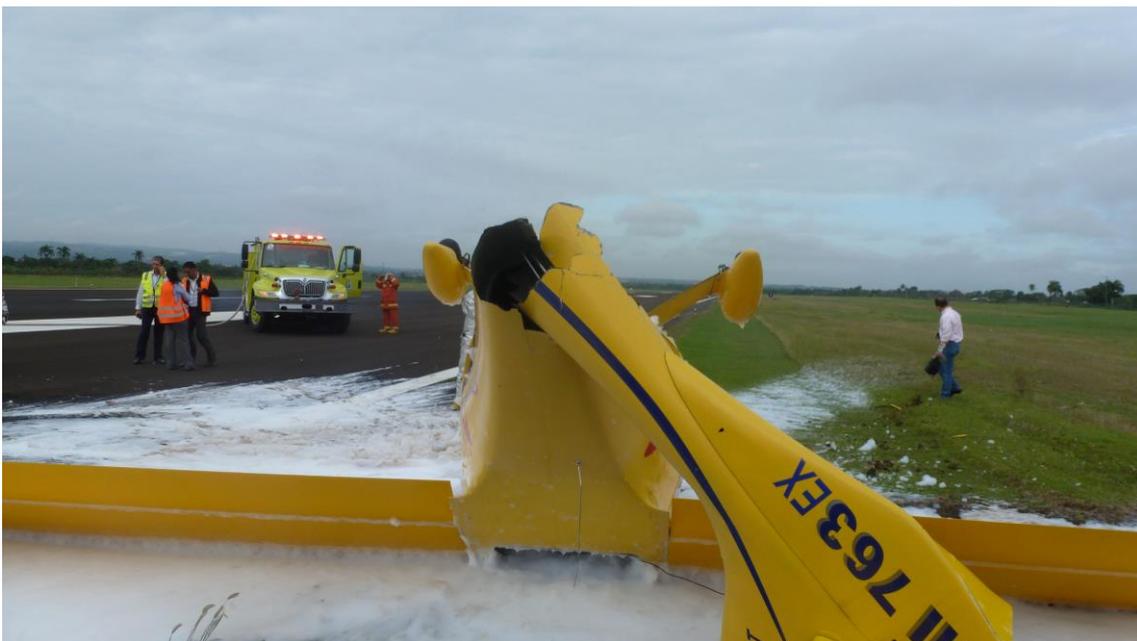
Imagen 01d.- Vista trasera de la aeronave.

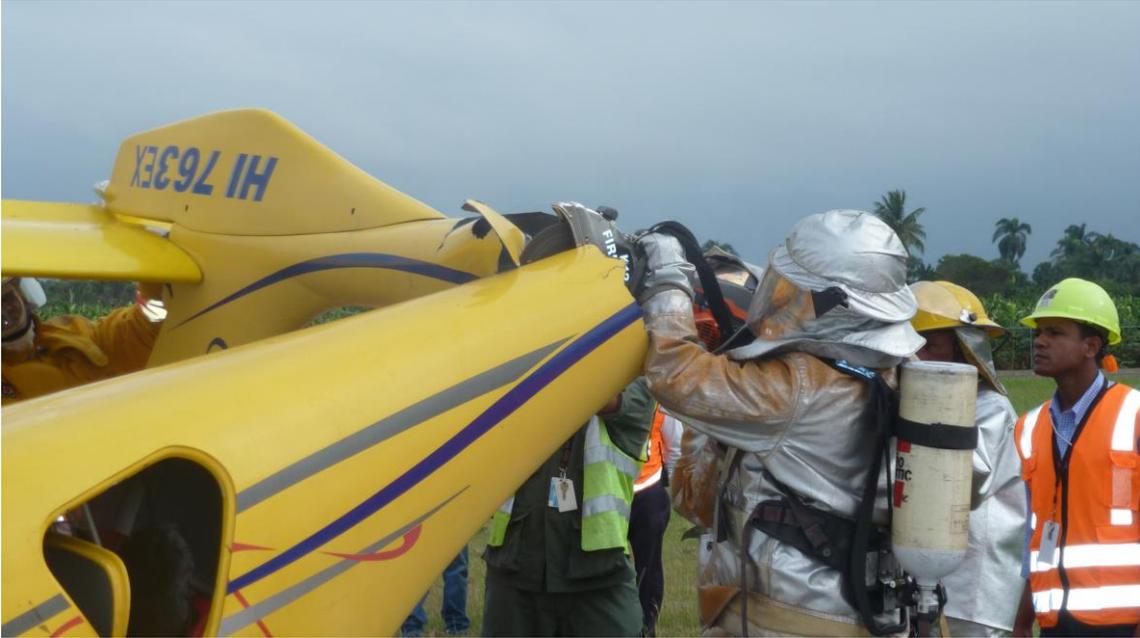
Imagen 02a.- Vista de la aeronave mientras los equipos de socorro cortaban los cables de control para separar la parte trasera que ya se había quebrado por efecto del impacto.

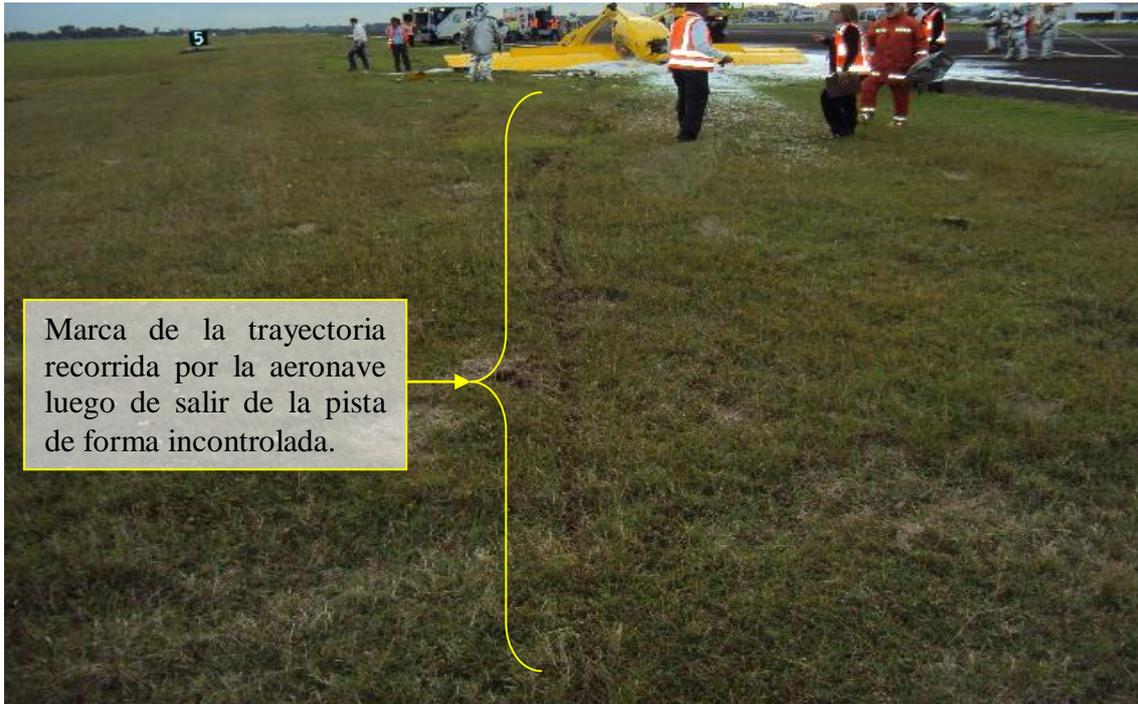
Imagen 03a.- Vista de las marcas dejadas por la aeronave en el área verde, luego de salir de la pista posterior al impacto.

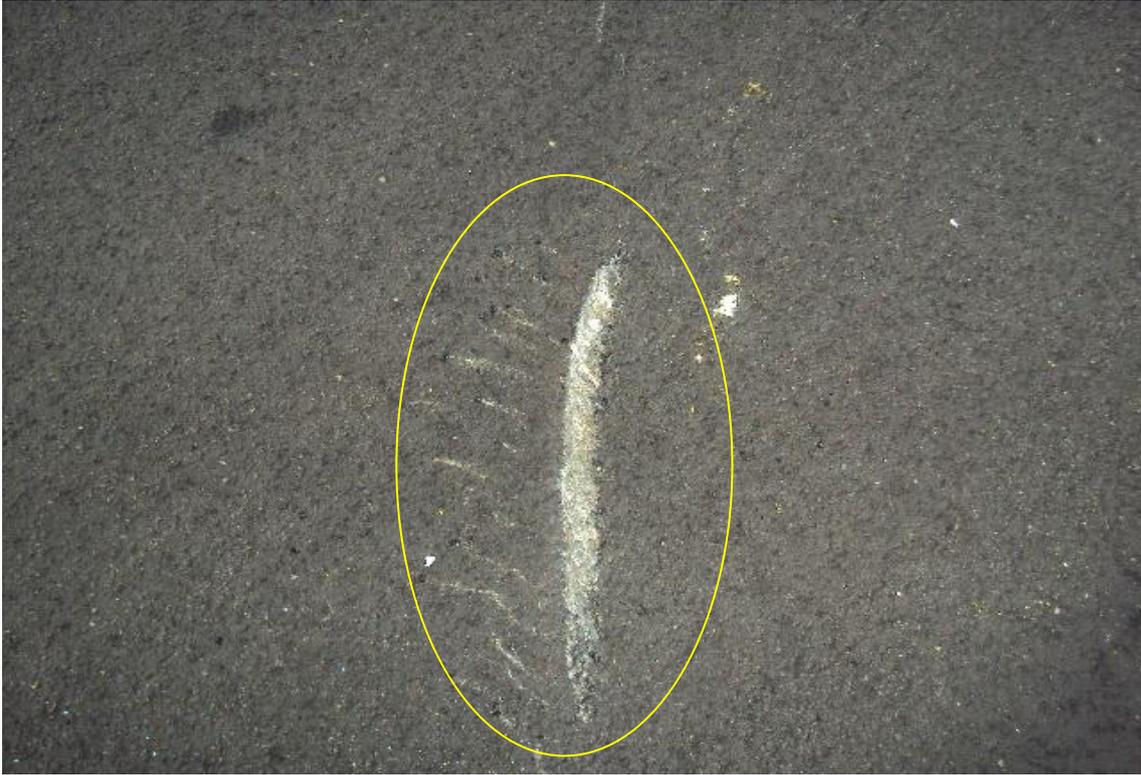
En el último segmento de la aproximación, como resultado de una nivelada alta con poca potencia, la aeronave entró en pérdida (Stall) impactando la superficie de la pista, saliendo hacia el lateral izquierdo de la misma, donde luego de desplazarse aproximadamente unos 150 mts. de forma descontrolada, la aeronave se volcó quedando en posición invertida (Ver anexo 02).

Imagen 04a.- Vista de las marcas dejadas sobre la pista por la aeronave luego del impacto.

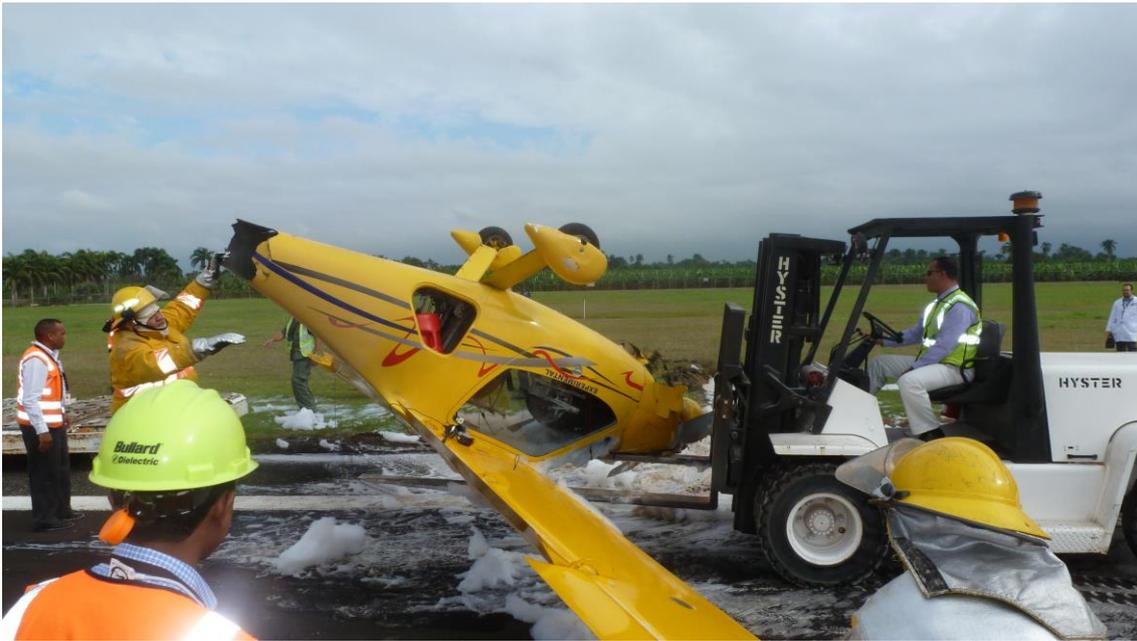
Imagen 05.- Vista de la aeronave mientras la removían del área de la pista.

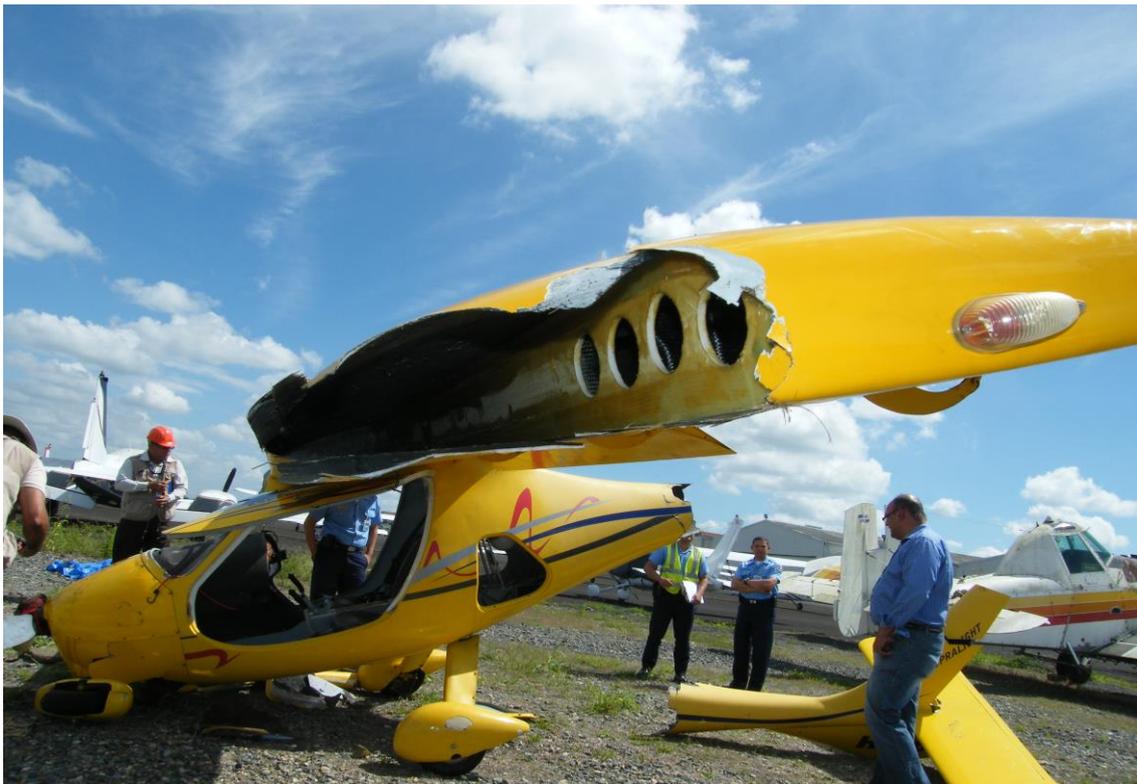
Imagen 06a.- Vista de la aeronave en el estacionamiento, luego de haber sido removida de la pista de aterrizajes, nótese el nivel de los daños en toda la estructura de la misma.

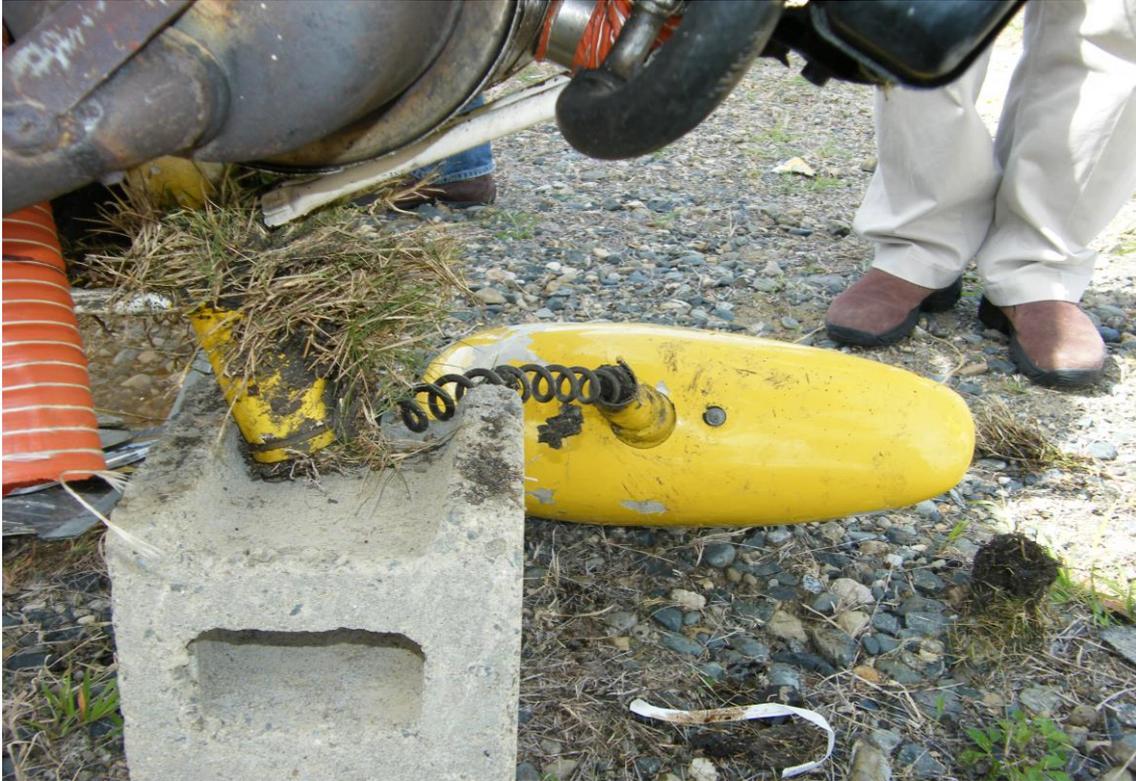
Imagen 07.- Vista del tren de aterrizaje delantero. El nivel de rotura sufrido por este evidencia un fuerte impacto.

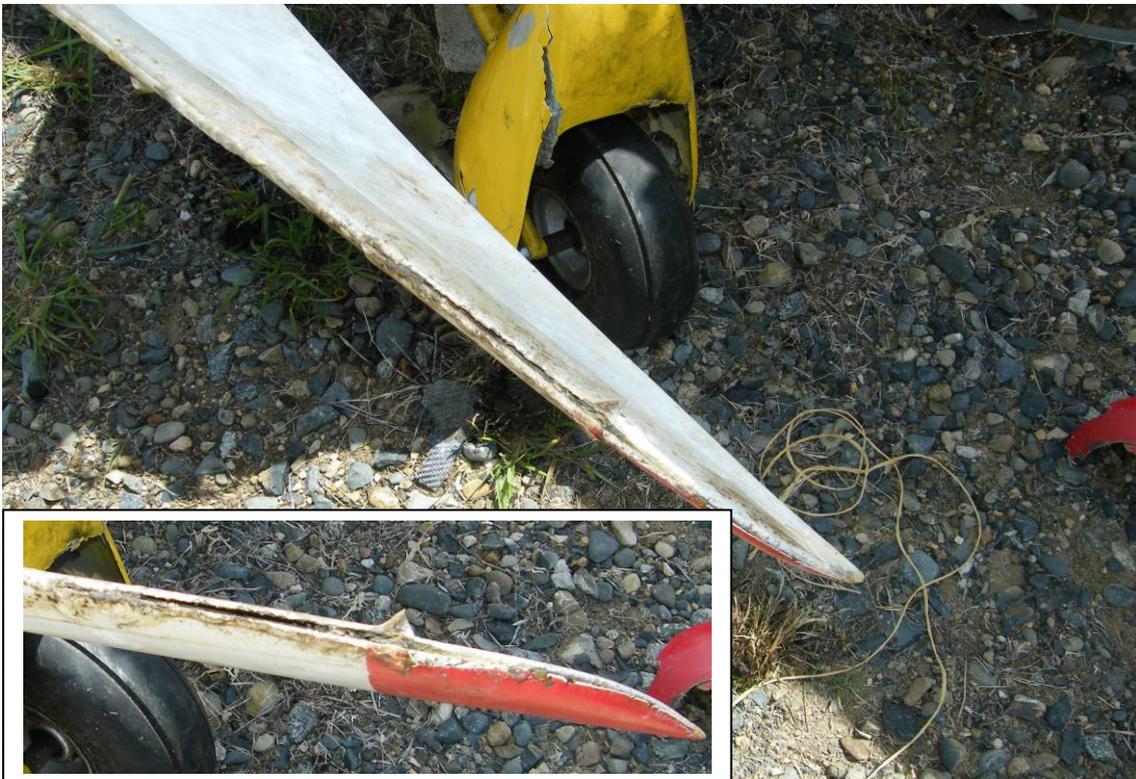
Imagen 08.- Vista de una de las palas de la hélice, nótese la rotura longitudinal de la misma, evidencia del fuerte impacto a bajas revoluciones.

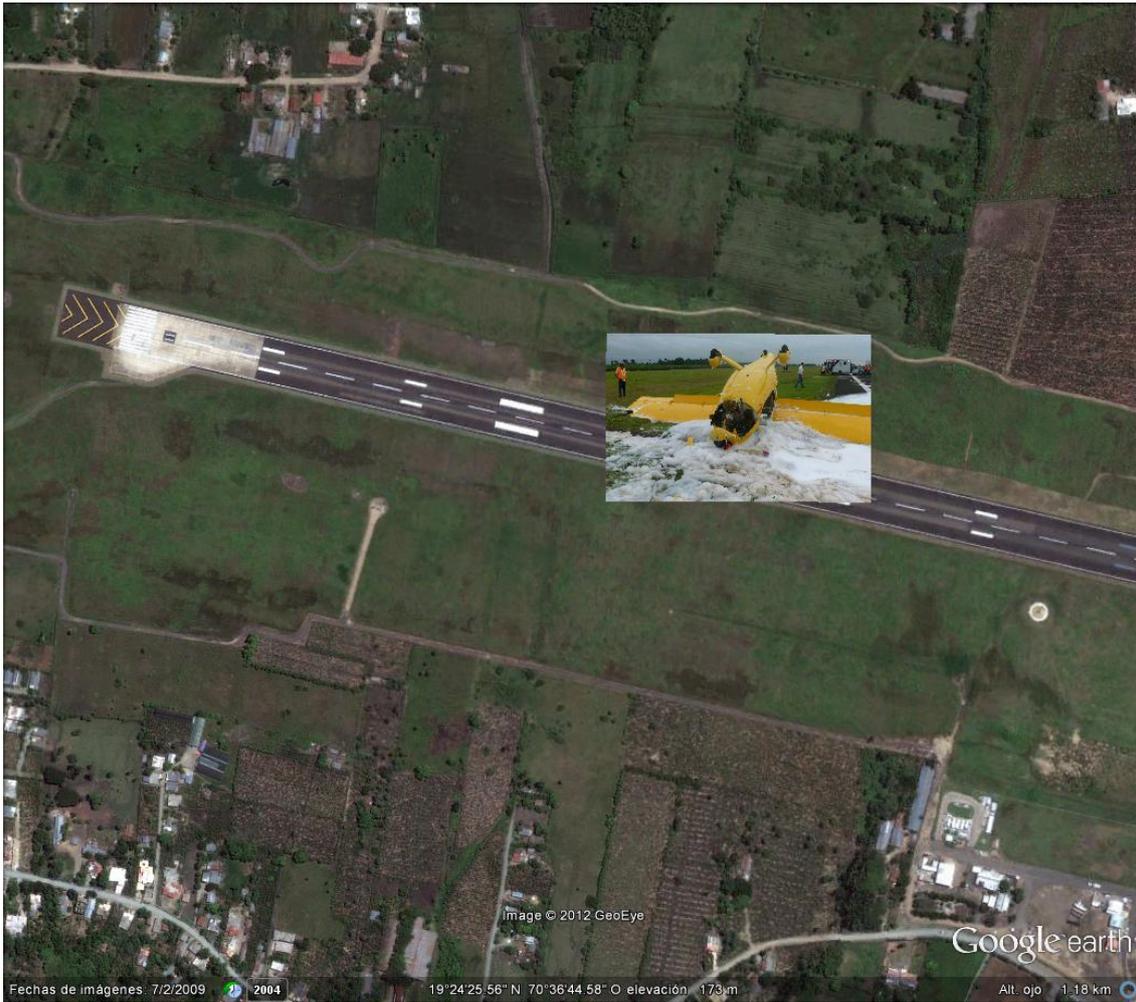
Imagen Google earth 03.- Aeropuerto internacional del Cibao, cabecera 11. La imagen muestra la posición aproximada en la que la aeronave se detuvo luego del impacto contra la superficie de la pista.
