## דוח בירור נתונים בטיחותי

תיק תאונה מס' 21-12

- אובדן כח לאחר המראה ונחיתת אונס מיידית -

9.3.2012	בתאריך
J3C-12 - פייפר	כלי הטיס
4X-AAP	סימן רישום
"מנחת" בית חנניה	מקום האירוע

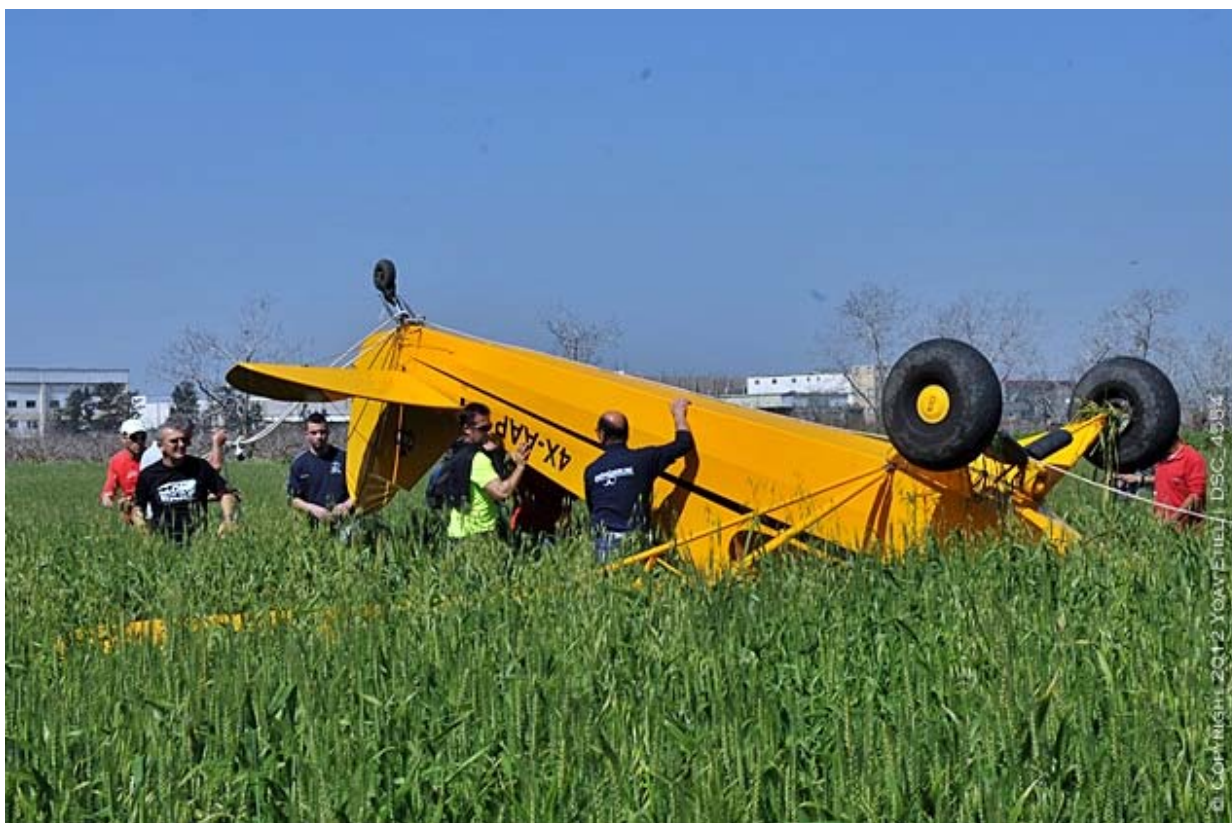
המטוס נשוא התאונה, על גבו, במקום הנחיתה

הטייס כיוון את אף המטוס, לתחילת השדה, והמשיך להציף אותו, תוך הקטנת המהירות לנחיתה (המטוס בעל גלגל זנב). עם נגיעת הגלגלים בשדה, נבלם המטוס באופן חריף, הגלגלים הסתבכו בצמחיה, האף חדר לקרקע, הזנב התרומם והמטוס התהפך על גבו.

הטייס סגר מצתים וברז דלק והנחה את הנוסע לשחרר רצועות, בזהירות, ושניהם חילצו עצמם ויצאו מהמטוס ללא פגע. למטוס נגרם נזק בינוני – פרופלור נשבר, עיוותים במייצב כיוון, סמוכות כנפיים עקומות ועוד.

3.6 **התהפכות המטוס** (עם גלגל זנב) **ארעה בשל הסתבכות גלגלי המטוס הראשיים בצמחייה הסבוכה**, במהלך ריצת הנחיתה. ההתהפכות ארעה במהירות נמוכה יחסית, ומתוך כך הנזקים למטוס היו קטנים מהמצופה במקרים כאלה.

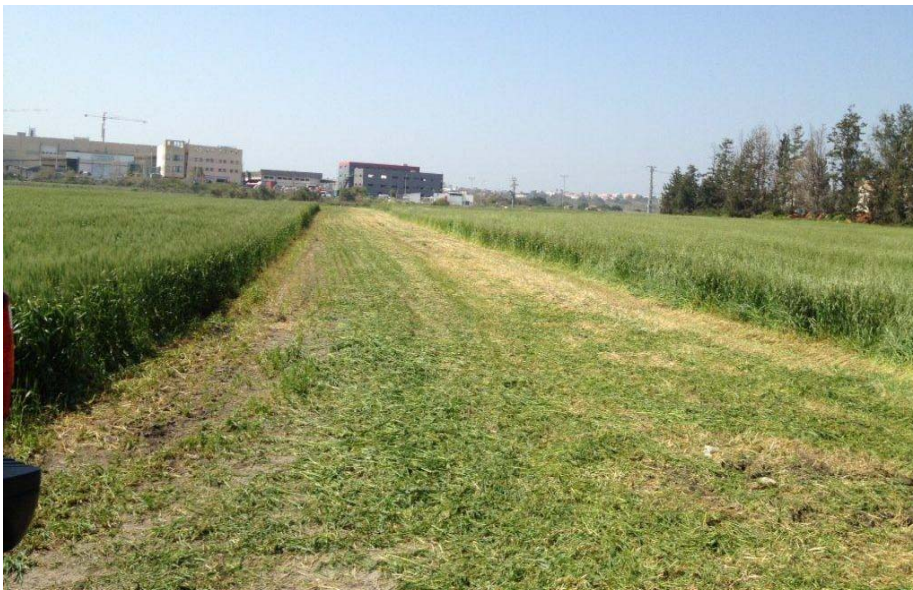
הטייס הינו בעלים של מטוס פיפר J3C-12 (מחודש) משנת 1946. המטוס חונה במוסך שליד ביתו, יחד עם שני מטוסים נוספים שבבעלותו (עם שותפים נוספים). שדה קרוב שנקצר לעיתים קרובות, משמש כמנחת פרטי לצורך המראה ונחיתה. אורכו כ- 200 מטר והוא מצויד בשק רוח. מצדו המערבי של השדה ממוקמים בניינים של אזור התעשייה אור-עקיבא, ומצדו השני, במרחק של 300 מטר, כביש מספר 4.

"מנחת" בית חנניה - רצועת קרקע קצורה

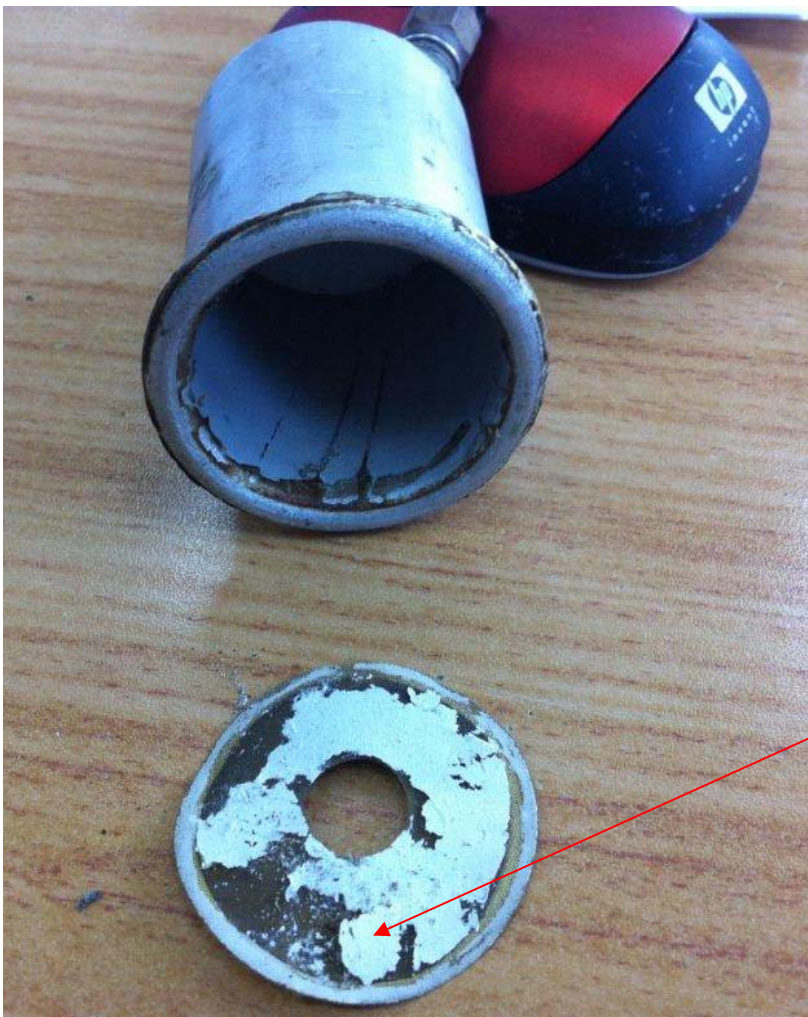
- 1.6.1 צבעו של החומר המזהם, שהצטבר על גבי המסנן (רשת עדינה) היה זהה לצבע הציפוי של בית המסנן - לכן עלה חשד שמדובר בהתקפלות שכבת הציפוי.
- 1.6.2 בבדיקה התברר, כי בית המסנן עשוי אלומיניום וכי חלקו הפנימי של המסנן מצופה באלומיניום אוקסיד.
- 1.6.3 בבדיקת השכבה המזהמת נמצא, כי היא בנויה עלעלים, מעין קילופי צבע, והיא מכילה אשלגן וסידן, שמקורה יכול להיות, בשאריות צבע, בדשנים, או בחומרי ריסוס למיניהם. מכל מקום הזיהום לא התגבש על פני רשת הסינון, אלא נעצר על גביה.
- 1.6.4 בתחקור הטייס התברר, כי הוא משתמש מזה שנים במכלי פלסטיק שאוחסנו בהם חומרי ריסוס והדברה. למרות שהטייס הקפיד, לשיטתו, לנקות מכלים אלו ביסודיות ובאחריות, אין זה מן הנמנע ששארית חומר קטנה נותרה באחד מהמכלים הפלסטיים וחדרה למערכת הדלק של המנוע.

"עלעלי צבע"

רשת הסינון מכוסה ברובה בחומר מזהם

עם פתיחת מסנן הדלק (רשת) הוברר שהוא סתום כדי 90 – 80 אחוז משטחו ב"סחופת אפורה" כל שהיא, שנראתה כצבר של עלעלים דקיקים וקטנים שנצמדה לרשת. אין צל של ספק שבקיום המצב שתואר, תופחת משמעותית זרימת הדלק אל הקרבורטור והטייס יחווה במצבי כוח גבוהים, אובדן כוח מנוע.

- 3.1 אובדן כוח המנוע בטיסה ארע בשל הסתתמות מסנן הדלק כמעט במלוא שטחו.
- 3.2 עפ"י דוח המעבדה, הזיהום שנמצא ברשת המסנן, אינו סחופת שנוצרה מחלקיקי חומר שהיו בדלק והרכבם אינו מתאים לסוגי הדלק שבשימוש. צורת הזיהום, עלעלים דקיקים וקטנים (כעין קילופי צבע) והרכבו (אשלגן וסידן) מתאים לצבעי עץ ובטון, לדשנים וחומרי ריסוס.

- 3.3 נראה אם כן, בסבירות גבוהה, כי מקור הזיהום שאותר במסנן הדלק, מקורו בכלי הקיבול ממנו תודלק המטוס. מתוך ממצאי המעבדה עולה, כי הזיהום מכיל יסודות של אשלגן וסידן המצויים לרוב בדשנים ובחומרי ריסוס. בחקירה הוברר, כי כלי הקיבול בהם השתמש הטייס לתדלוק המטוס, שימשו בעבר לאחסון חומרי ריסוס.
