RELAZIONE D'INCHIESTA

INCIDENTE
occorso all'aeromobile
PA-28RT-201 marche I-PITU
nei pressi aviosuperficie di Montalto Dora (TO),
15 marzo 2012

INCIDENTE
aeromobile PA-28RT-201 marche I-PITU

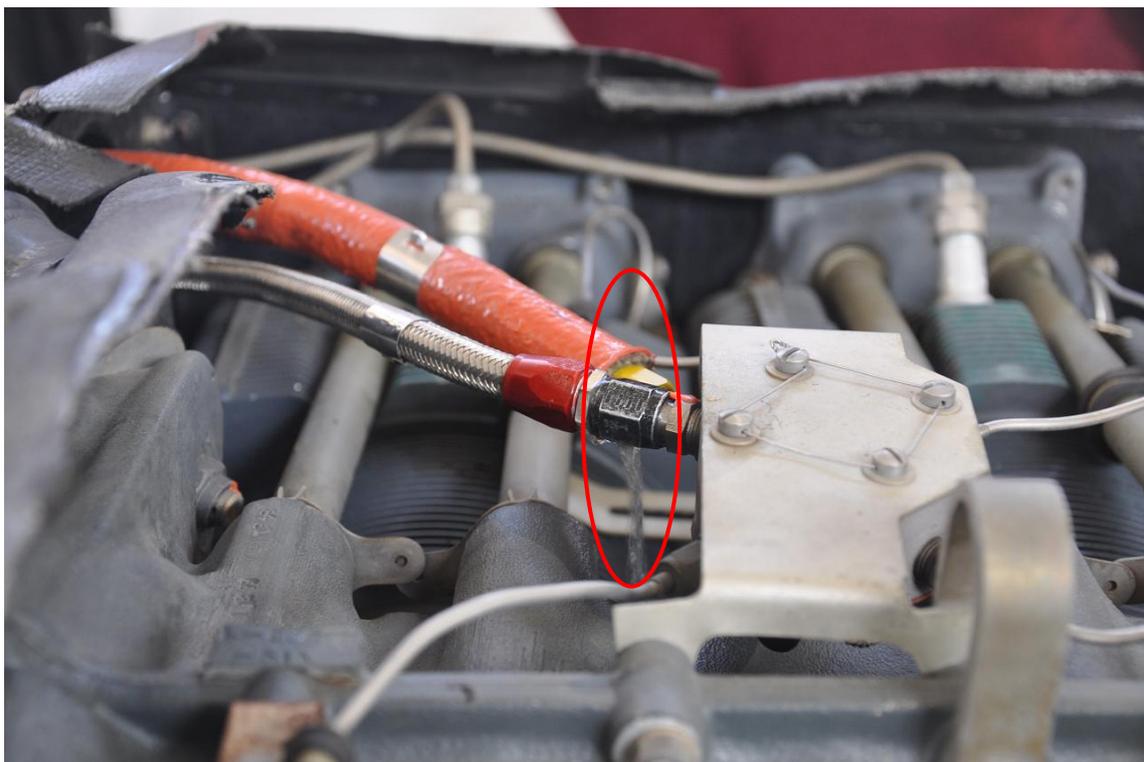
Durante il sopralluogo operativo effettuato presso l'aviosuperficie di Montalto Dora (To) è stata riscontrata una perdita di carburante dalla connessione della tubazione flessibile del carburante sul “fuel flow divider” (foto 2 in Allegato “A”). Essa è stata provocata dalla perdita della coppia di serraggio del connettore P/N 526-4 sul quale, in fase di installazione, era stato apposto un segno di riferimento arancione. A seguito di successiva analisi sulla stessa connessione è stato verificato che, applicando una torsione che rimettesse in sede la tubazione, la perdita veniva eliminata, ma il segno di riferimento lasciava intuire che la coppia applicata in fase di montaggio non era stata sufficiente, in quanto il segno apposto sul dado superava quello di riferimento sulla parte fissa (foto 3 in Allegato “A”).

Foto 2: perdita di carburante riscontrata durante il sopralluogo.

Da una analisi visiva delle due parti della connessione in oggetto non è risultato alcun danneggiamento (foto 4, 5 in Allegato “A”). Riposizionato il dado ed eseguita una messa in moto, sono state effettuate le prove a terra relative ad un corretto funzionamento del motore, con esito positivo ed assenza di perdite.

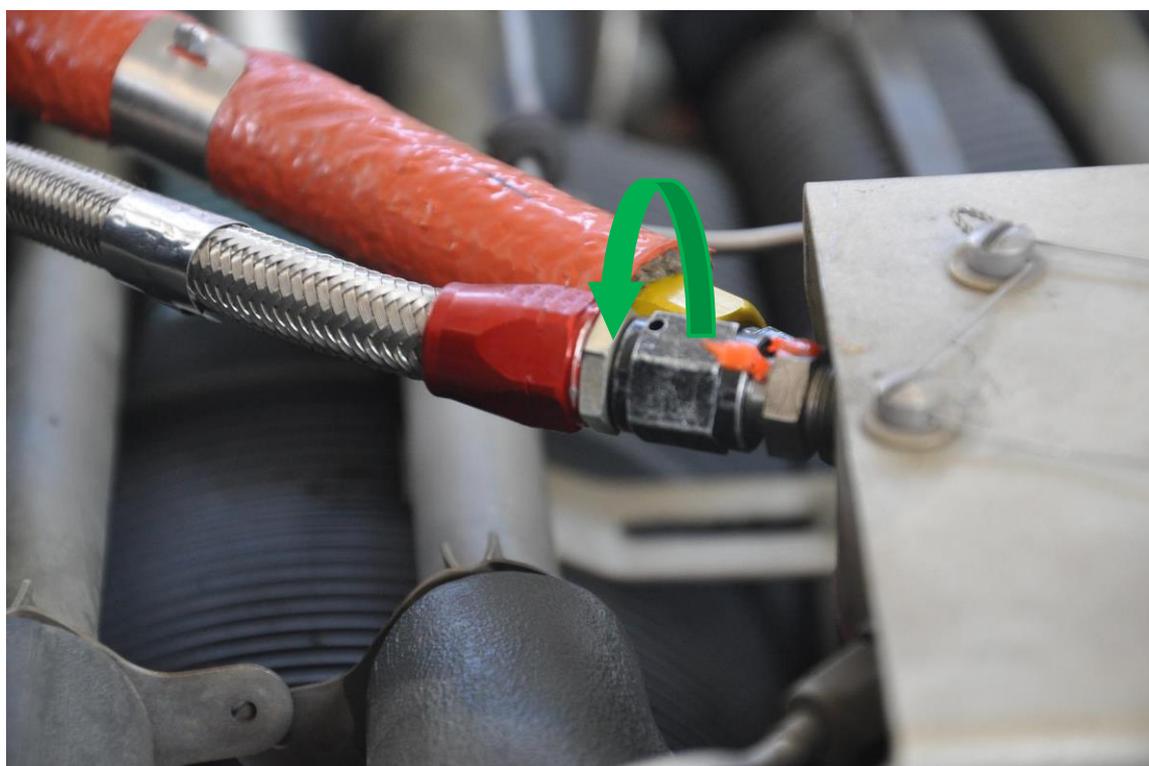
Dalla ricostruzione effettuata, la causa dell’evento è da ricondursi alla perdita di pressione dell’impianto di alimentazione degli iniettori, con il conseguente irrimediabile spegnimento del motore. Il componente P/N 526-4 non era stato installato alla sua corretta coppia torsionometrica, né era stata registrata la sua installazione sulla documentazione manutentiva.

Foto 3: posizione dei segni di riferimento dopo il serraggio.

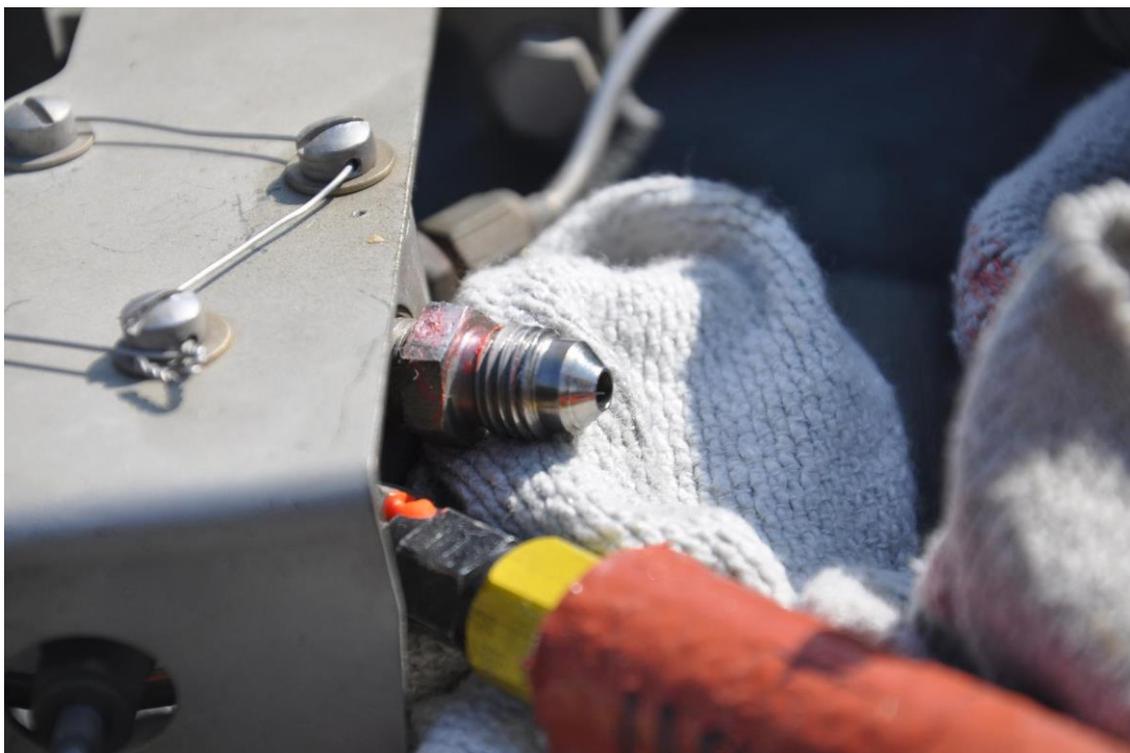
Foto 4: assenza di danni sulla connessione lato "flow divider".

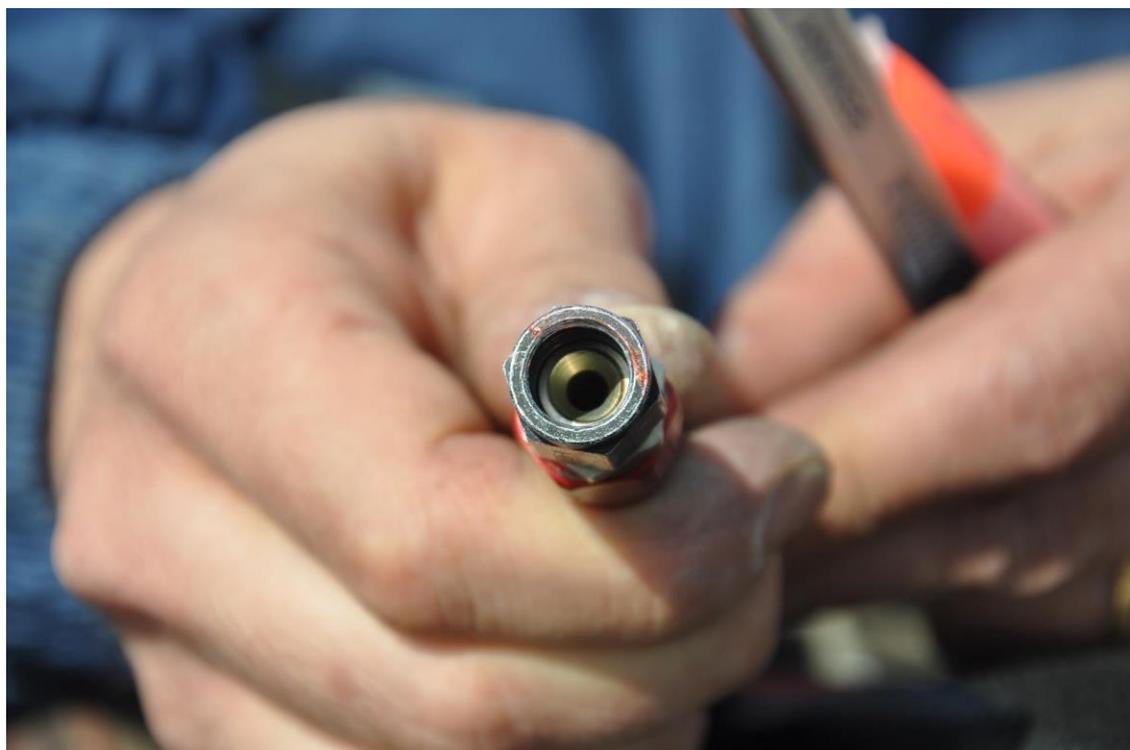
Foto 5: assenza di danni sulla connessione lato tubazione flessibile.
