## INFORME FINAL

### INVESTIGACIÓN DE ACCIDENTE DE AVIACIÓN N° 1618OR

AERONAVE : AVIÓN HAWKER BEECHCRAFT CORPORATION, MODELO B300, "SUPER KING AIR 350".

MATRÍCULA : CC-AEB.

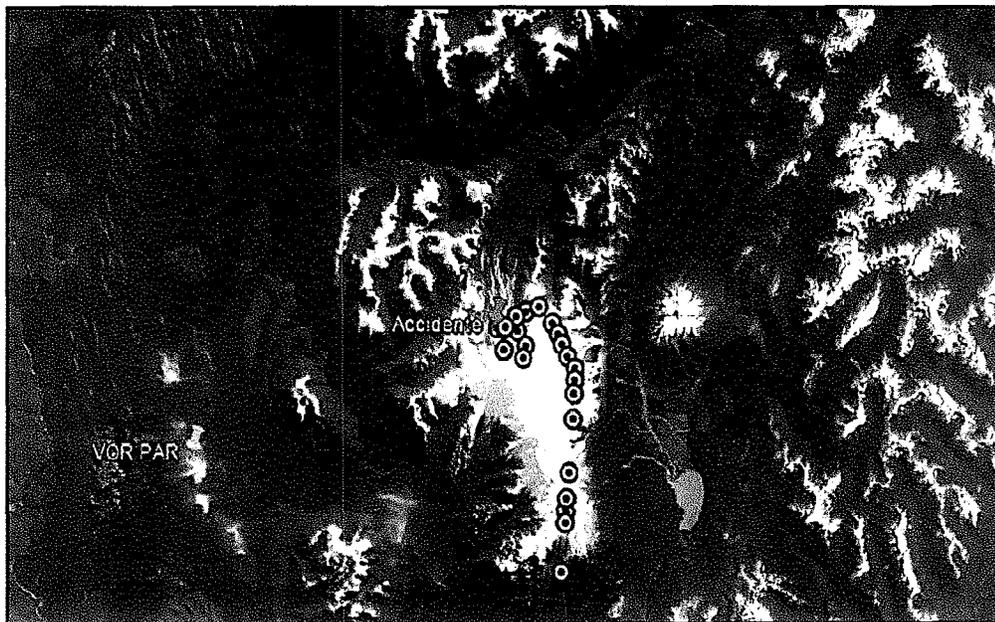
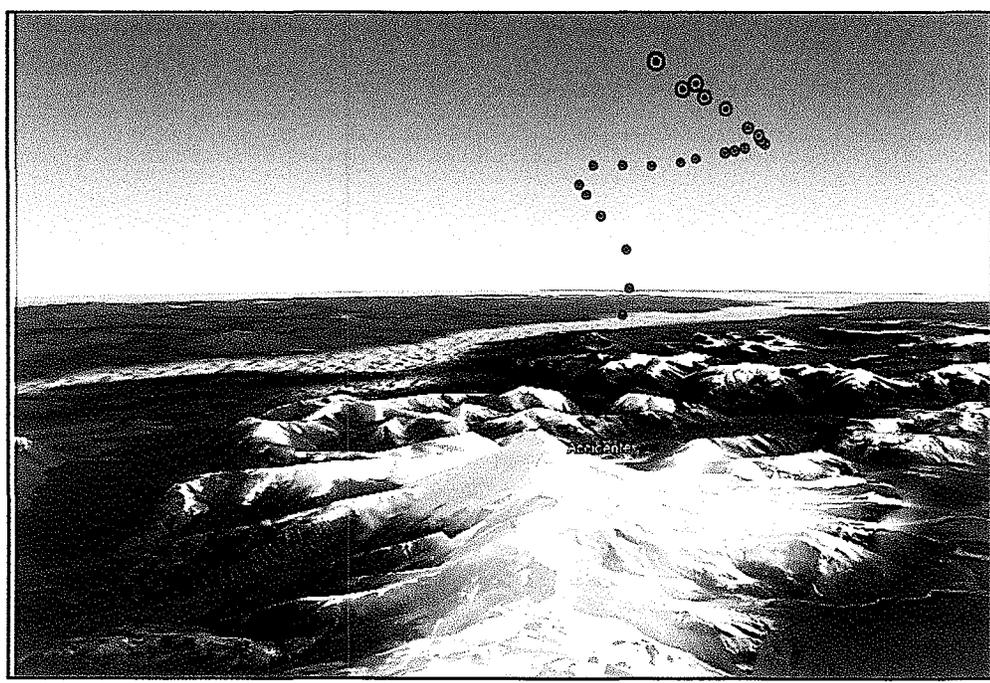
A las 03:56:57 UTC se perdió el contacto radar con la aeronave.

De acuerdo a información antes detallada y como ilustración, se pudo graficar la trayectoria de la aeronave, conforme a las siguientes imágenes:
