**INFORME FINAL
HI 823, Grumman G 164-A,
La Enea, Provincia Duarte,
República Dominicana.**

Propietario/Operador	: FUMAR, S. R. L.
Marca de la aeronave	: Grumman G164-A.
Fecha del accidente	: 27 de abril del 2012.
Hora aprox. del accidente	: 09:45 a.m.
Lugar del accidente	: Paraje La Enea, sección Las Guáranas, Prov. Duarte, República Dominicana.
Personas a bordo	: 01 ocupante.
Tipo de operación	: Vuelo de aplicación de insumos agrícolas.
Ubicación geográfica del accidente	: N 19°11'14.3" W 070°14'48.5"

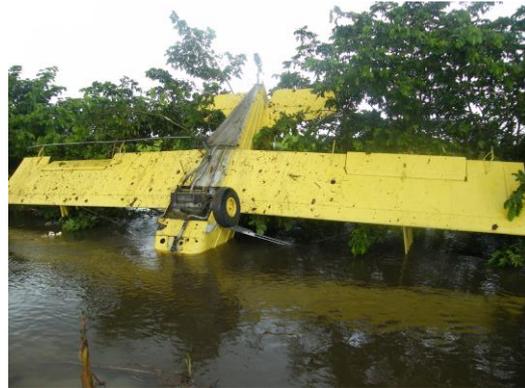
La aeronave como producto del impacto sufrió el desprendimiento del tren de aterrizaje izquierdo.

Vista de la aeronave a orillas del río Guamasaje, nótese la ausencia del tren principal izquierdo.

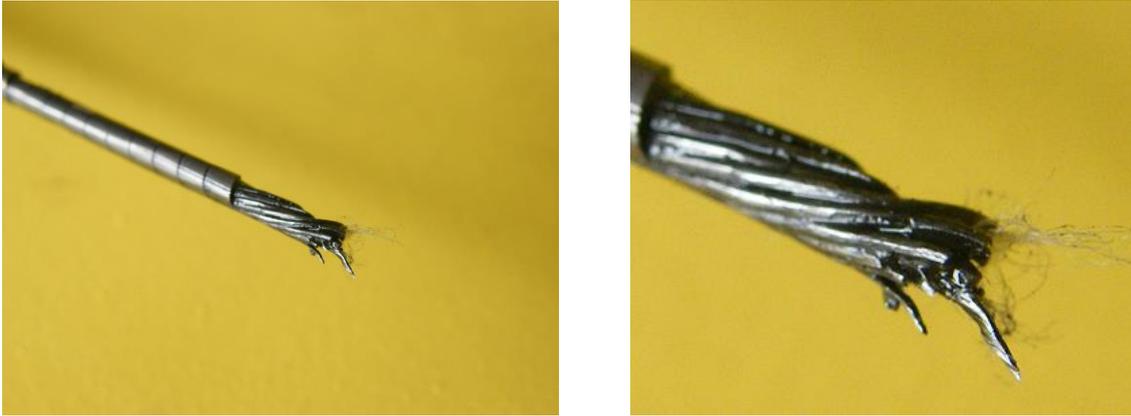
La rotura del cable se corresponde con el patrón de una rotura por fricción entre el recubrimiento metálico que posee y dicho cable, ya que el área en donde éste rompió es donde el cable tiene una posición angular respecto a su extensión desde la manilla de control en la cabina del piloto, hacia su unión con el carburador en el área del motor. Esta fricción fue cortando los filamentos trenzados del cable paulatinamente sin que esto pudiera haber sido observado por los técnicos de mantenimiento, debido al recubrimiento metálico ya mencionado.

Se pudo constatar que el manual de mantenimiento de la aeronave no contempla el tiempo de vida útil de dicho cable.

Imagen del cable de potencia. Nótese la evidencia de la rotura progresiva.

- A. Que el Instituto Dominicano de Aviación Civil “IDAC”, establezca que se realice una inspección a los cables de control de potencia de todas las aeronaves de servicio agrícola y que se establezcan **inspecciones periódicas** a estos cables, ya que los manuales de mantenimiento de dichas aeronaves no contemplan el tiempo de vida útil de los mismos.
- B. Que el Instituto Dominicano de Aviación Civil “IDAC”, instruya a los departamentos de licencias y operaciones para que verifiquen que todos los pilotos que estén realizando tareas de fumigación aérea, estén debidamente entrenados y actualizados por una escuela autorizada, y que estos mantengan la vigencia de su certificado médico.

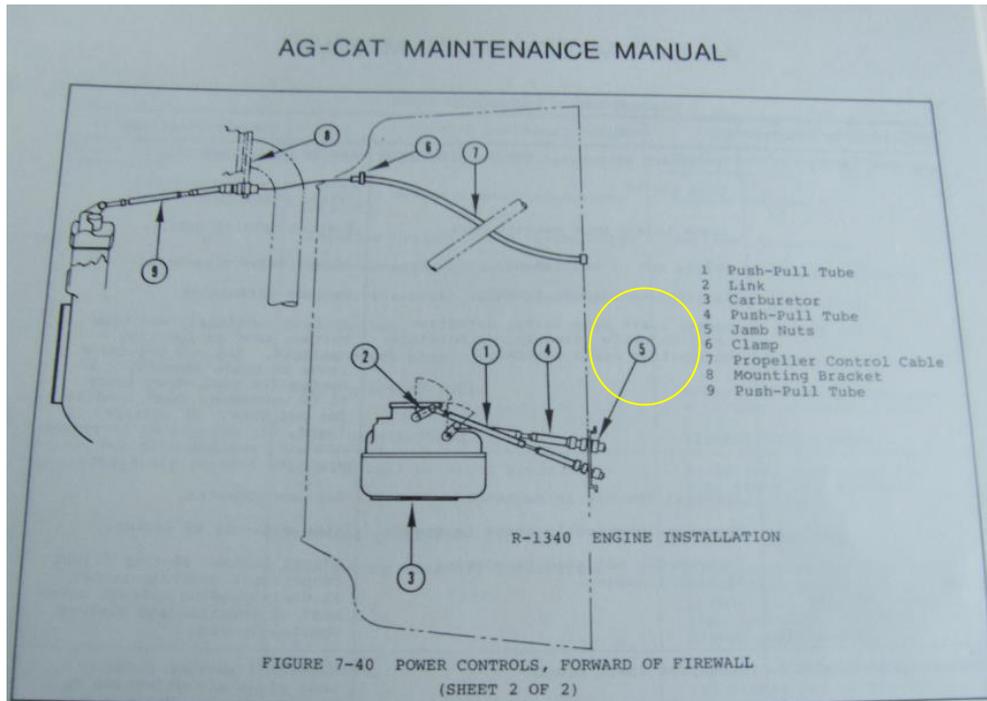
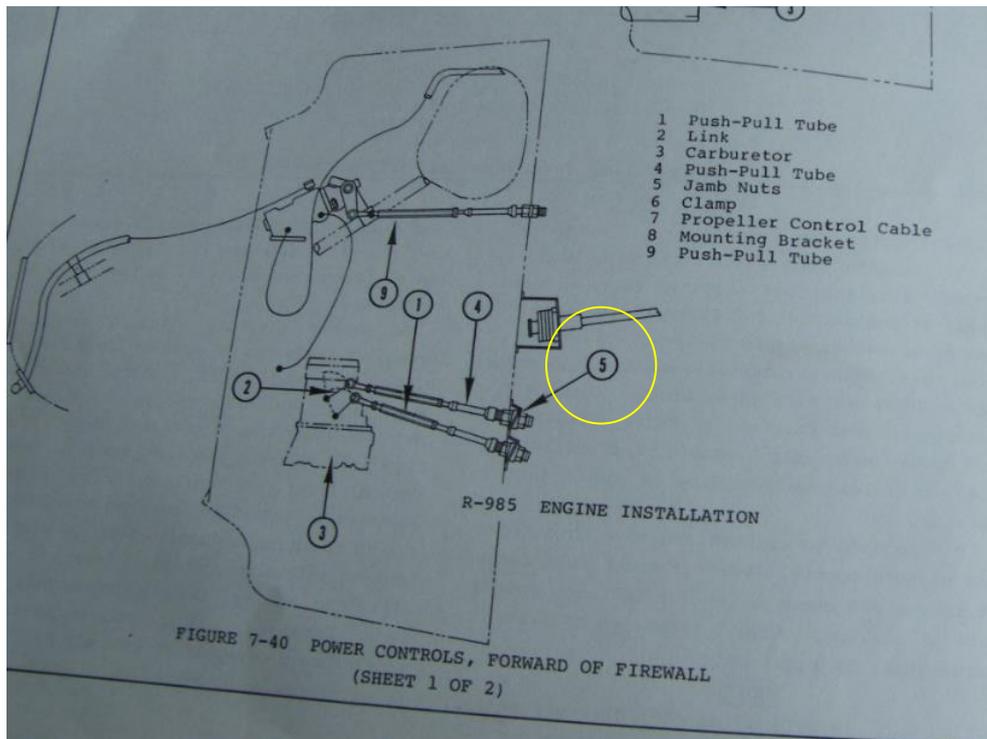
Durante el vuelo de aplicación de insecticidas a una plantación de arroz, la aeronave perdió potencia cuando el piloto volaba rasante a unos cinco (05) pies sobre el cultivo, obligando al piloto a realizar un aterrizaje de emergencia, impactando el terreno con poco ángulo de inclinación, se arrastró unos cinco (05) metros desprendiéndose el tren principal izquierdo, efectuando un vuelco y quedó en posición vertical con la parte del motor hacia abajo parcialmente sumergido en el río “Guamasaje” (Ver anexo 2, imagen 03). Al día siguiente del accidente, la aeronave fue extraída del río y llevada al hangar de la compañía, y una vez allá, los investigadores realizaron los chequeos de los controles de potencia, control de la hélice (pitch) y control de la mezcla de combustible, hallando que el control de potencia no tenía continuidad en el carburador del motor, por lo que se desmontó el cable a nivel de su unión con el carburador y al hacer esto, el extremo de dicho cable salió, pudiendo comprobar que se había roto a nivel de la pared de fuego del motor. Esta rotura automáticamente hace que la potencia del motor se reduzca a marcha baja (Idle) debido al mecanismo de resorte (Spring load) que posee el carburador.

Imagen 01.- Vista del diagrama del sistema de control de potencia. El cable se rompió a nivel del Jamb Nut (5 en el diagrama).

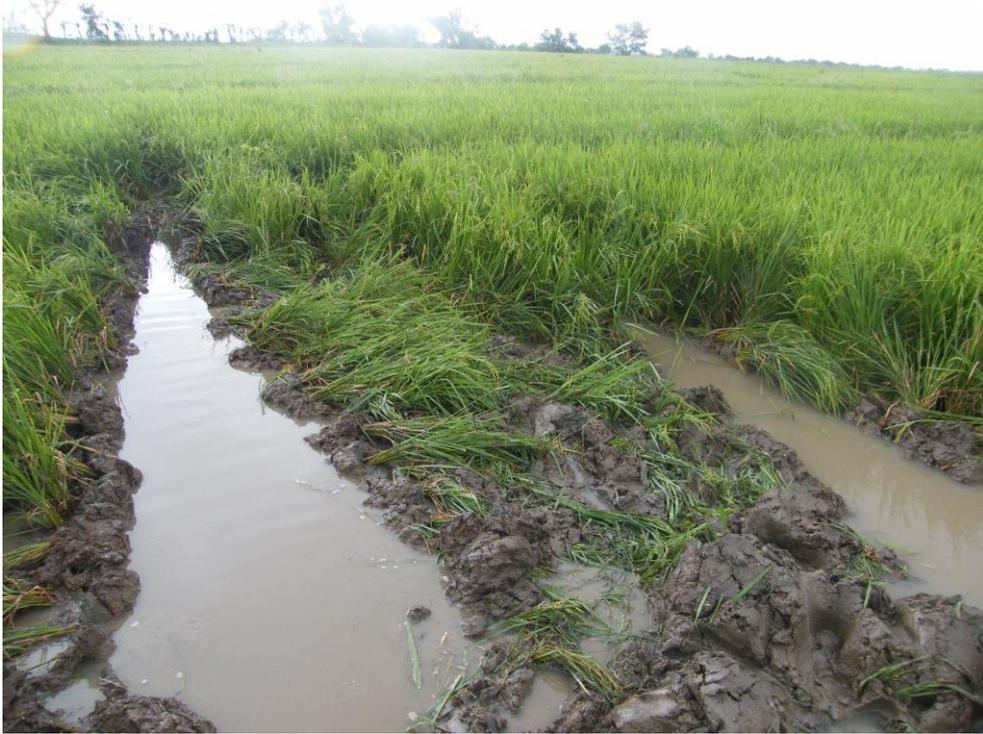
Imagen 02.- Vista de las marcas creadas por el impacto de la aeronave contra el terreno (arrozal).

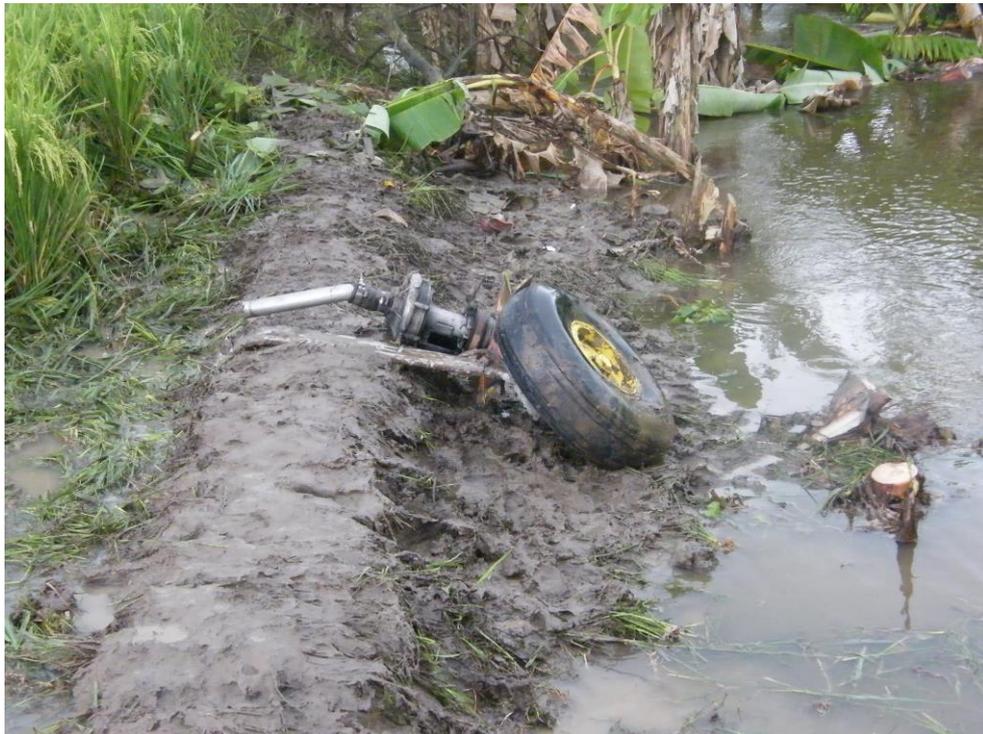
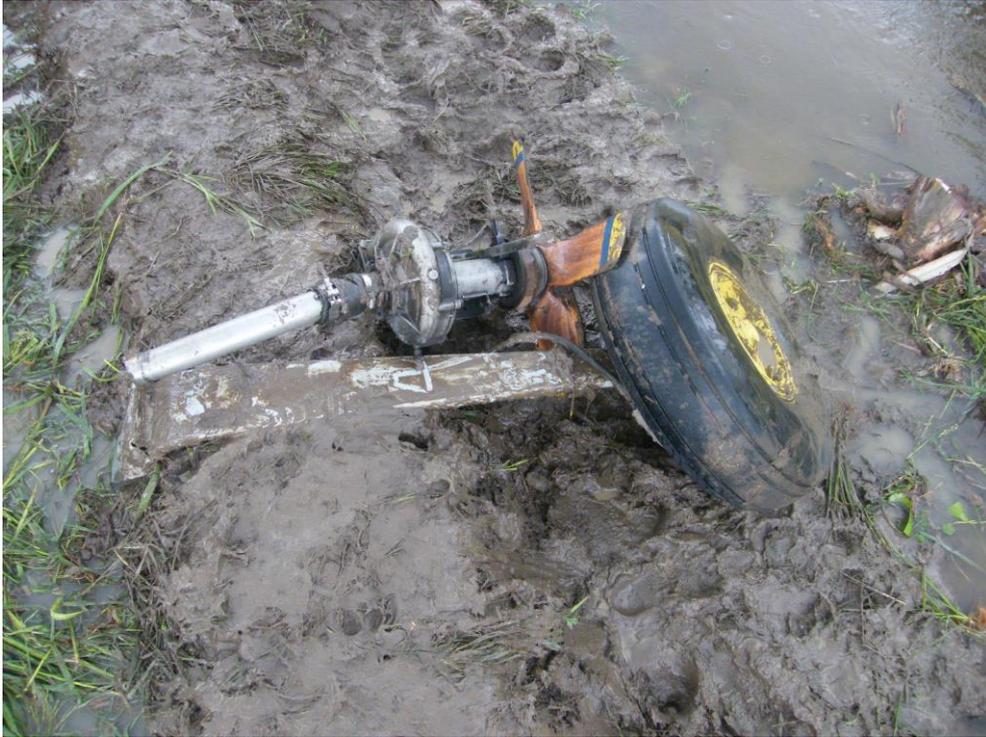
Imagen 04a.- Vista del tren principal izquierdo, el cual se desprendió con el impacto.

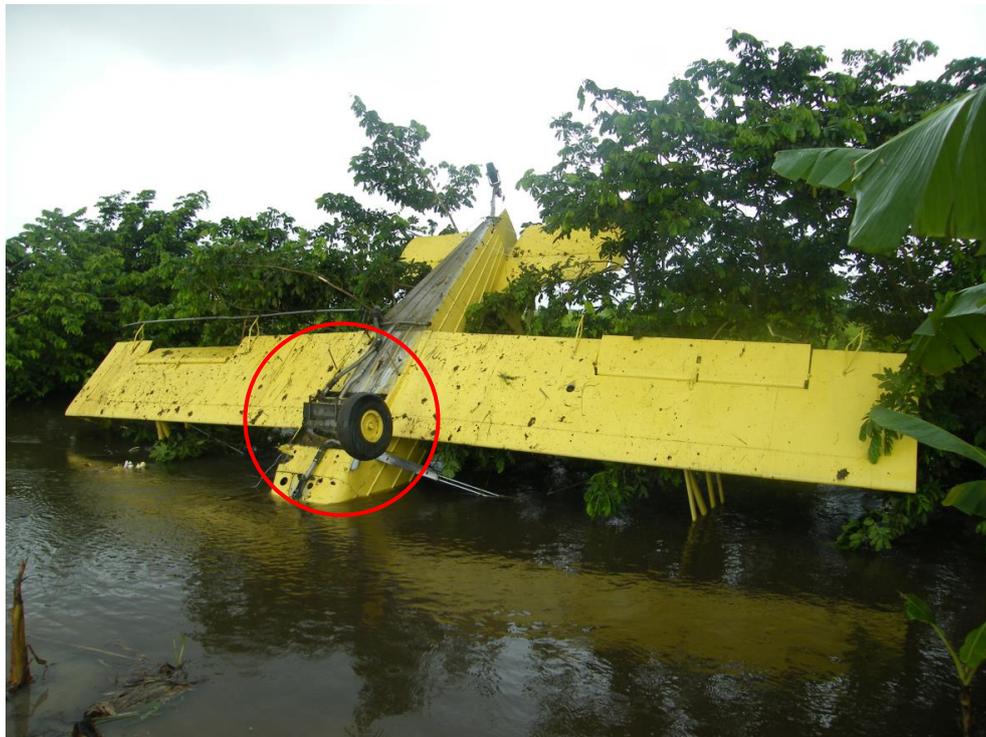
Imagen 03.- Vista de la aeronave parcialmente sumergida en el río Guamasaje. Nótese la ausencia del tren principal izquierdo, el cual se desprendió con el impacto.

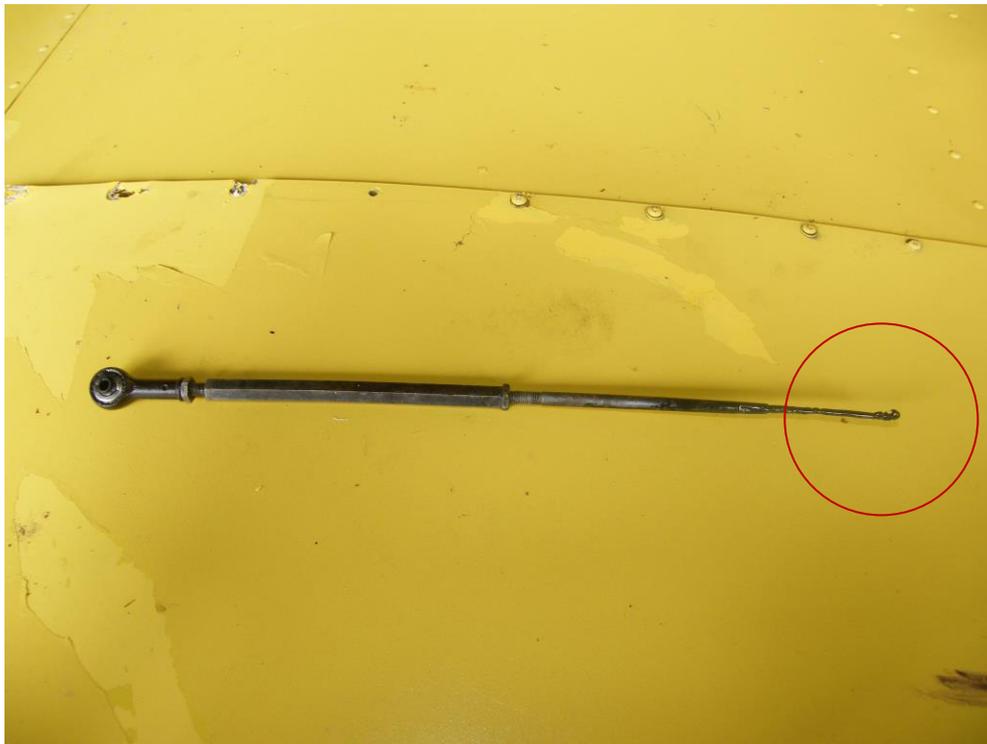
Imagen 08b.- Vista de la varilla de control de potencia (Push pull tube). Nótese la parte donde rompió dicho cable.

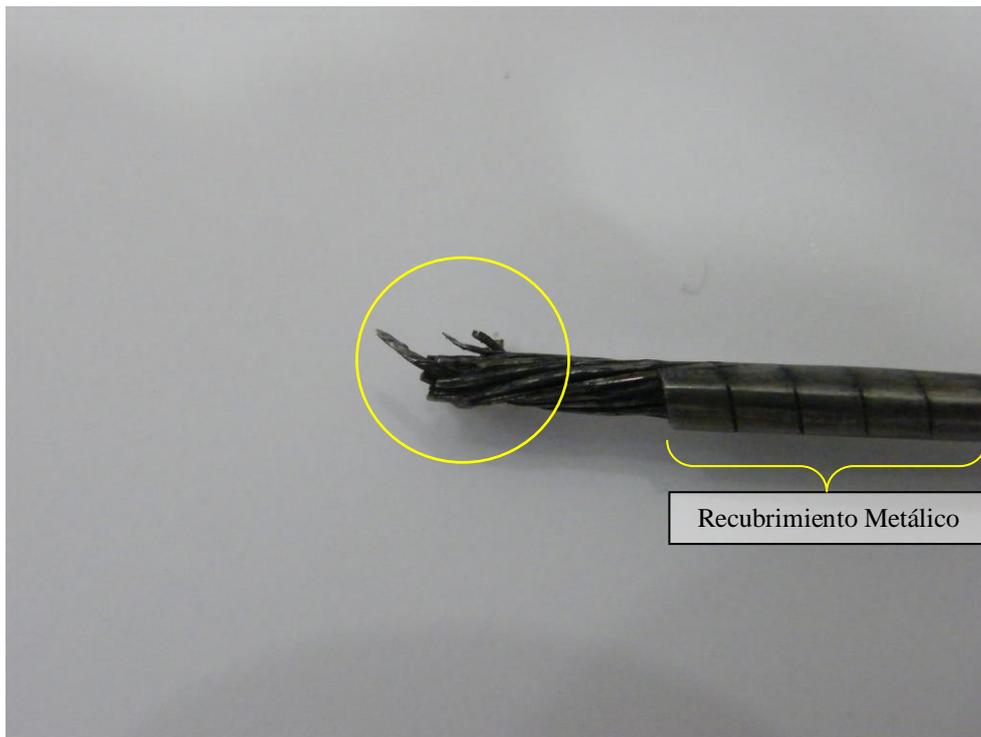
Imagen 09a.- Vista del cable de potencia. Nótese la rotura del mismo y del recubrimiento metálico que este posee.

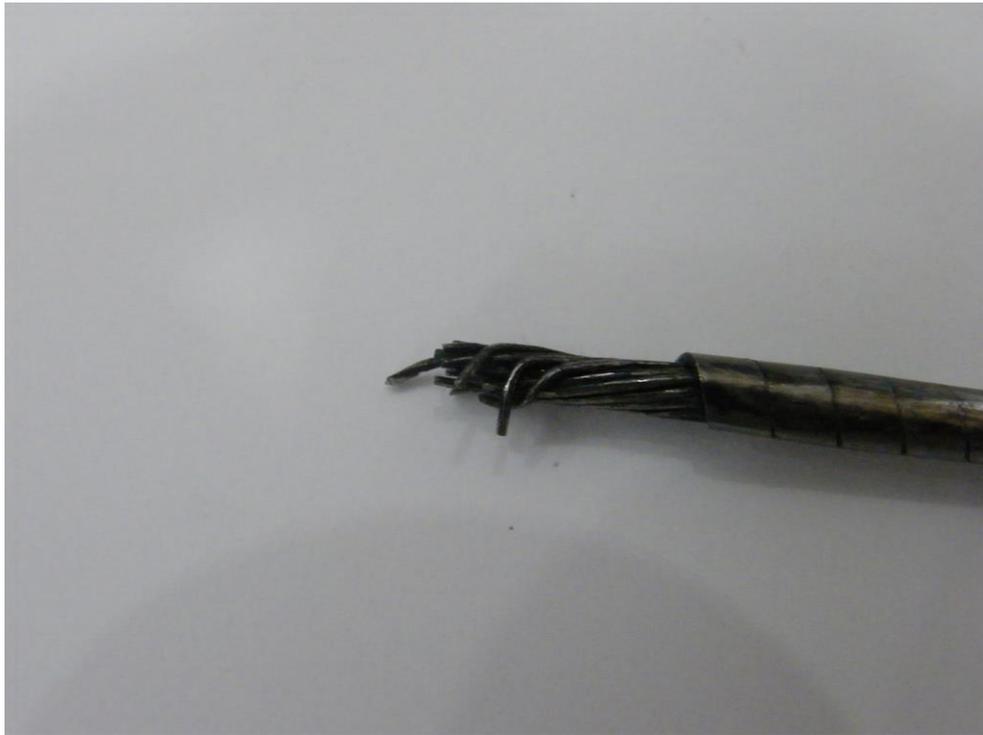
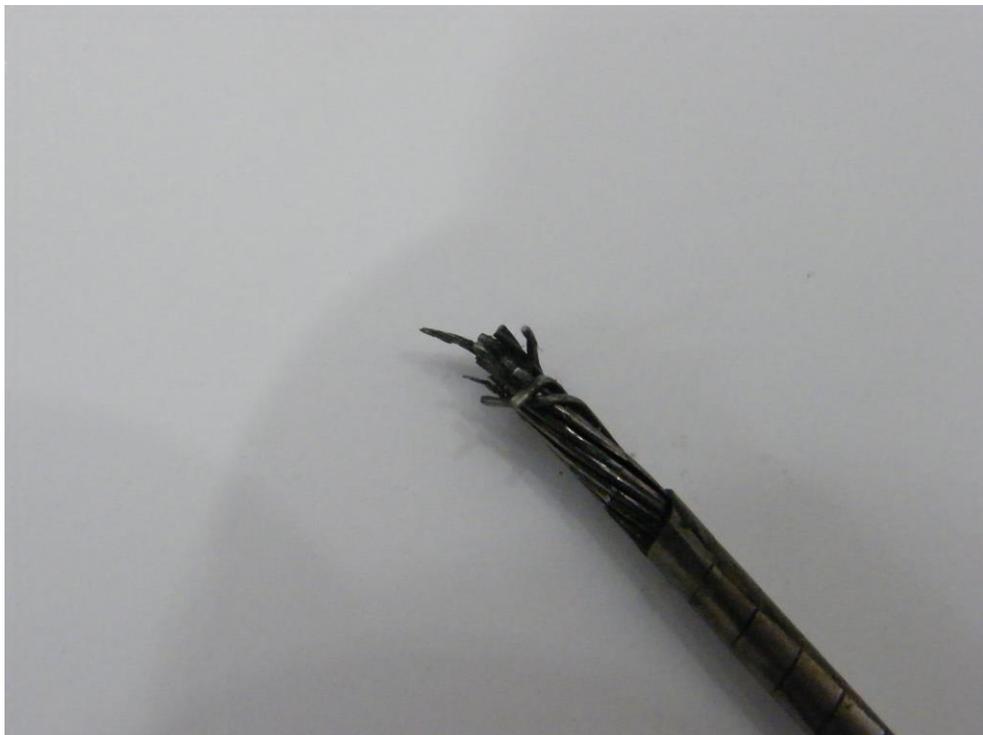
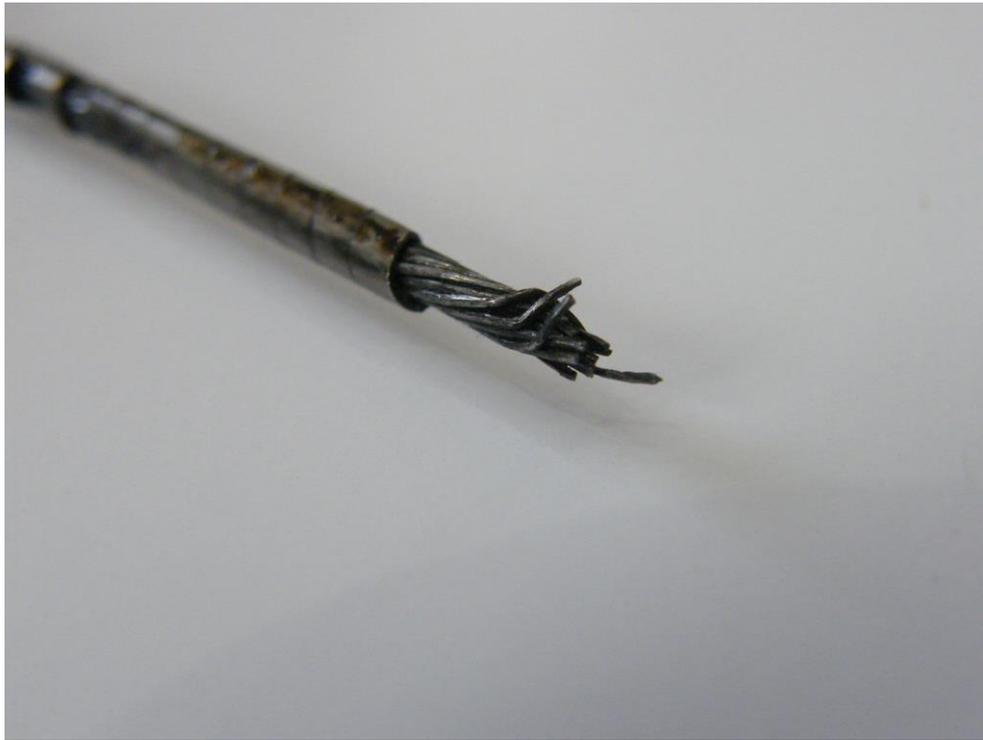
Imagen 09b.- Vista de la rotura del cable. Nótese la desigualdad en la longitud de la rotura de los filamentos, lo cual obedece a un patrón de rotura que sucedió lentamente en el tiempo.

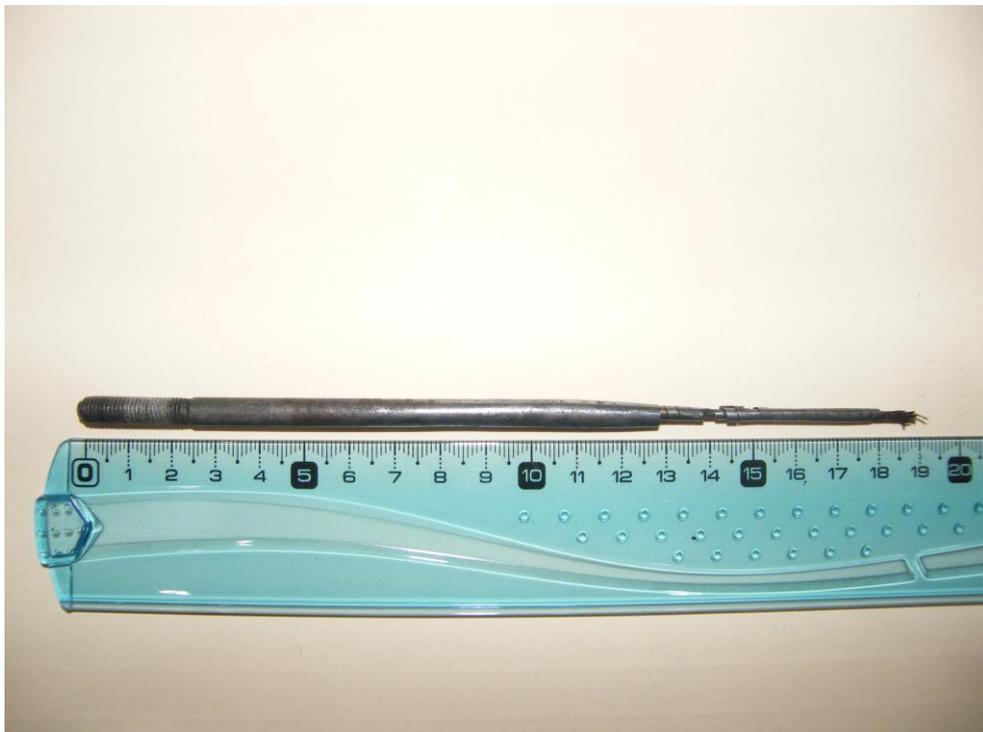
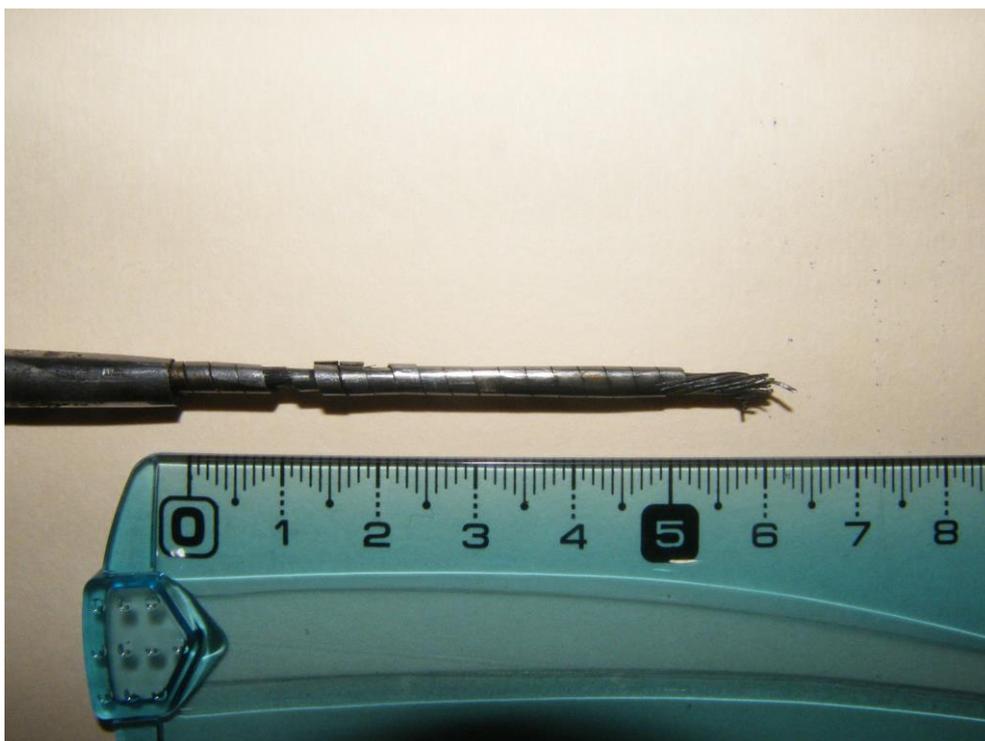
Imagen 10a.- Vista donde el cable une con la varilla de control de potencia (Extremo izquierdo) y del lugar la rotura (Extremo derecho).
