Agencija za istraživanje nesreća u zračnom, pomorskom i željezničkom prometu
Odjel za istrage nesreća u zračnom prometu

ZAVRŠNO IZVJEŠĆE

**O OZBILJNOJ NEZGODI ZRAKOPLOVA
CESSNA 210L, REG. OZNAKE 9A-DZP**

AERODROM LUČKO, 19. SVIBNJA 2012.

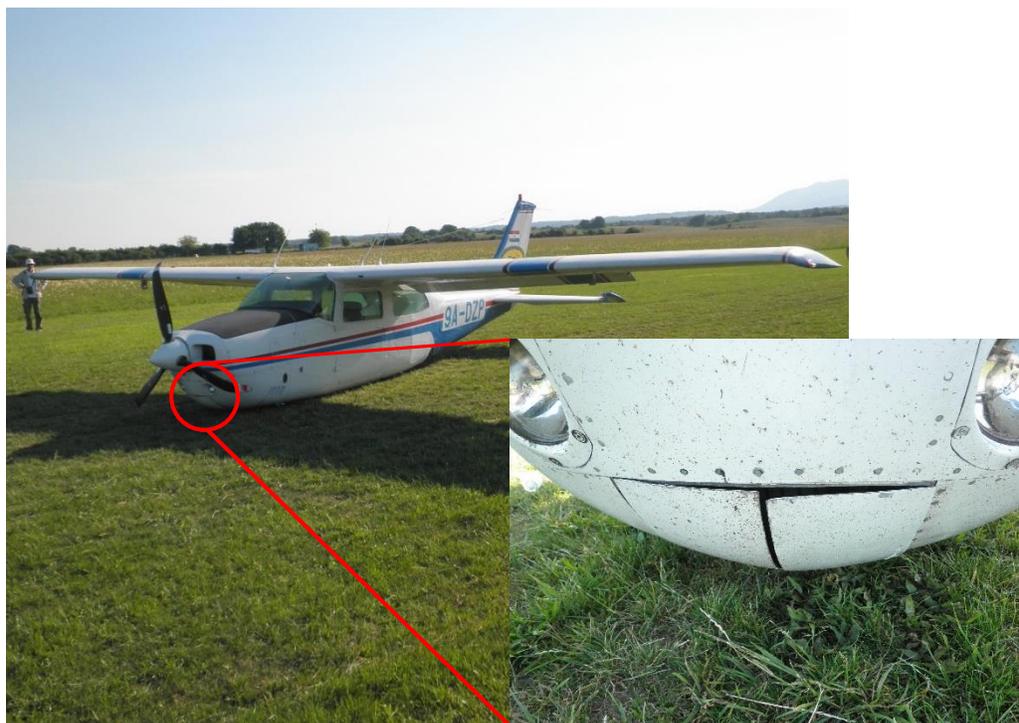
Nakon podizanja zrakoplova s tla utvrđena su oštećenja oplata trupa, radionavigacijskih antena i zaštitnih vrata nosnog stajnog trapa kao posljedica udara zrakoplova o uzletno sletnu stazu (Slika 1.).

Slika 1. Pozicija zrakoplova na uzletnoj stazi

Nakon što je sletio bez izvučenog stajnog trapa zrakoplov se zaustavio na udaljenosti 230 m od praga 10R, približno na središnjem dijelu uzletno sletne staze koja je široka 30 m.

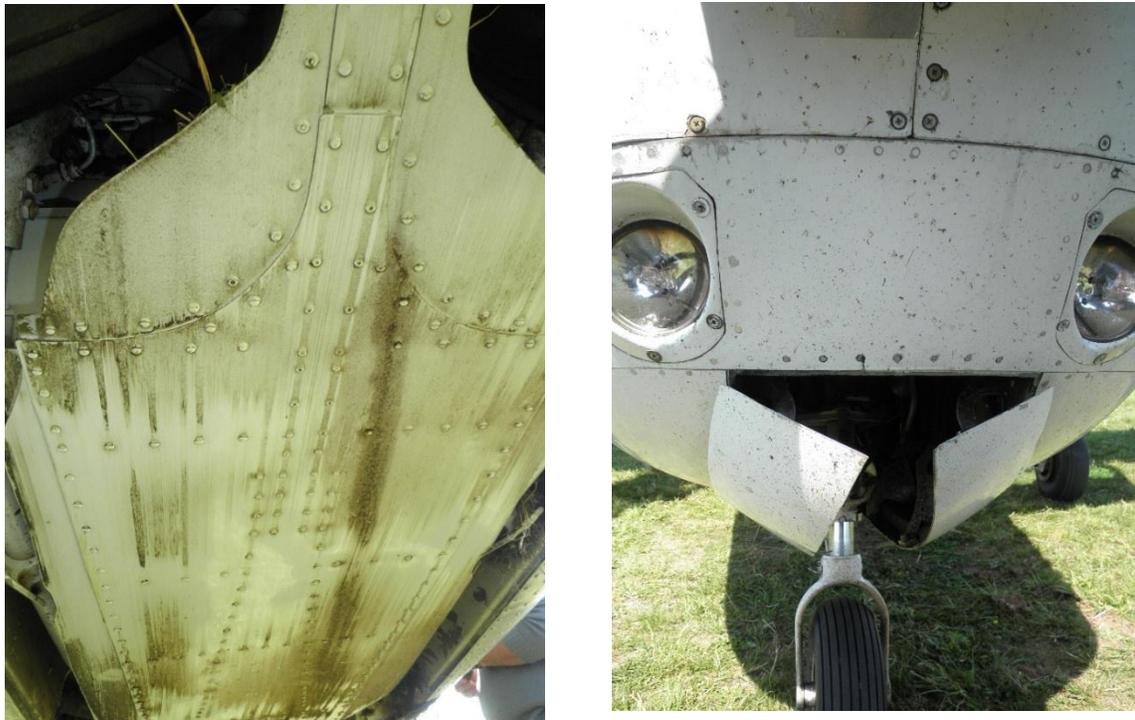
Pregledom zrakoplova ustanovljeno je da su oštećenja nastala uslijed udara zrakoplova o uzletno sletnu stazu prilikom čega je došlo do oštećenja na donjem dijelu trupa zrakoplova. Također na krakovima propelera vidljiva su mehanička oštećenja u vidu savijanja vrhova krakova propelera.

Slika 2. Oštećenja donjeg dijela trupa i vrata nosne noge

Od posljedica slijetanja zrakoplova na donji dio trupa nastala su manja oštećenja na travnatoj podlozi uzletno sletne staze koja su uzrokovana udarom propelera o uzletno sletnu stazu i struganjem trupa i antena po uzletno sletnoj stazi.

1. Izgrađene oštećene i ugrađene nove antene na trupu zrakoplova
2. Izvršena izgradnja i ugradnja vrata prednjeg stajnog trapa nakon popravka
3. Izvršena izgradnja i ugradnja vrata hlađenja motora (cowl flaps) nakon popravka

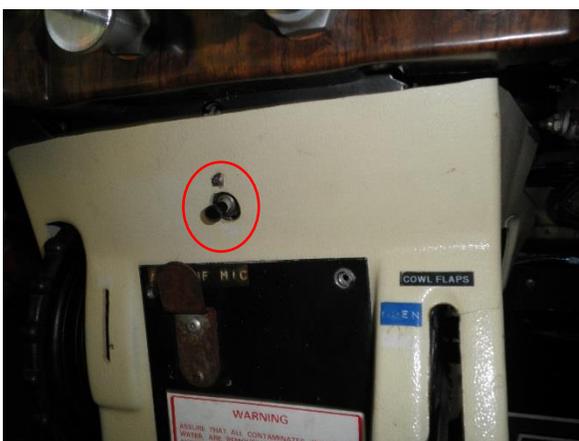
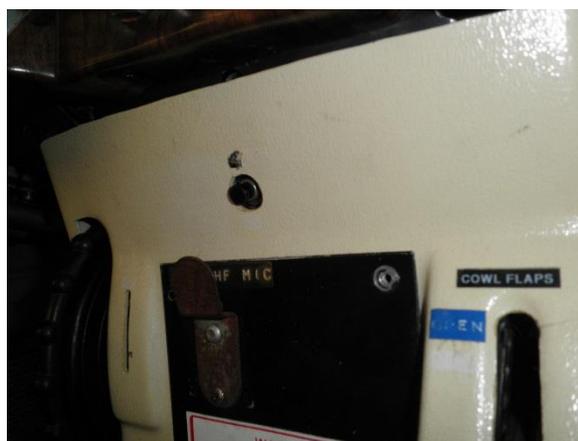
Slika 8. Osigurač hidro pumpe stajnog trapa

Osigurač za napajanje hidrauličke električne pumpe za upravljanje stajnim trapom je pronađen u izvučenom položaju i bez ikakvih oznaka. (slika 8.).

a) Zatečeno stanje - izvučeno

b) uvučeno

Prekidač za stajni trap koji je pronađen u izvučenom položaju nije spojen na indikaciju položaja stajnog trapa nego na električnu hidro pumpu sustava stajnog trapa. Za indikaciju položaja stajnog trapa se koristi zaseban osigurač koji je serijski ugrađen u zrakoplov. Na temelju navedenog zaključuje se da je indikacija položaja stajnog trapa ispravna.

Funkcionalna provjera ispravnosti stajnog trapa napravljena je u više navrata te ni u jednom trenutku osigurač električne hidro pumpe nije iskočio, odnosno nije se vratio u zatečeni položaj.

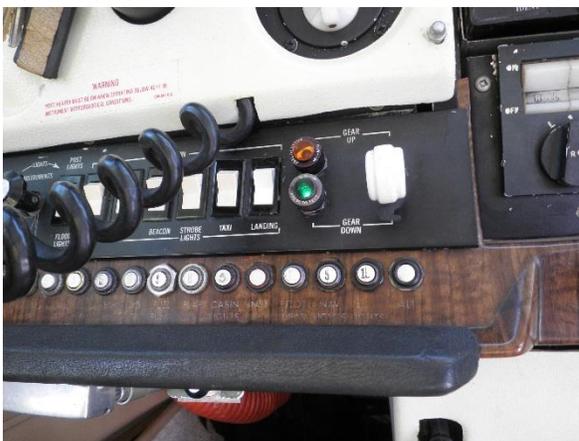
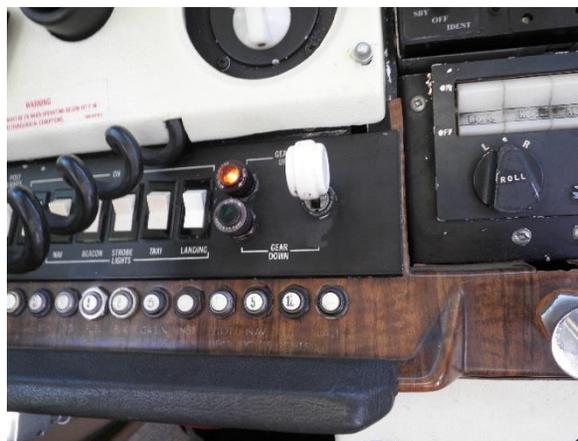
Slika 9. Vizualni pokazivači stajnog trapa

Prvo se pristupilo provjeri pokazivača položaja stajnog trapa iz kojeg je utvrđeno da su vizualni pokazivači položaja stajnog trapa ispravni i funkcionalni. Također je provjeren i rad zvučnog upozorenja položaja stajnog trapa u odnosu na položaj ručice snage. Utvrđeno je da signalizacija radi ali u obrnutom položaju, tj. radi kada je ručica snage iznad 60% snage motora, odnosno iznad 12 in punjenja.

a) Zeleno svjetlo, vizualni pokazivač spuštenosti i
zabavljenosti kotača u donjem položaju

b) Narančasto svjetlo, vizualni pokazivač tranzicije
stajnog trapa u gornji položaj

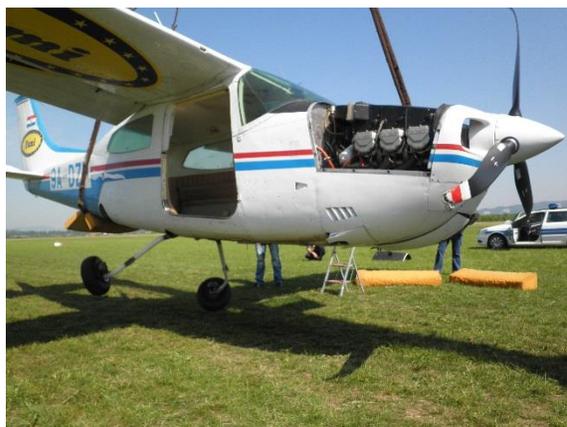
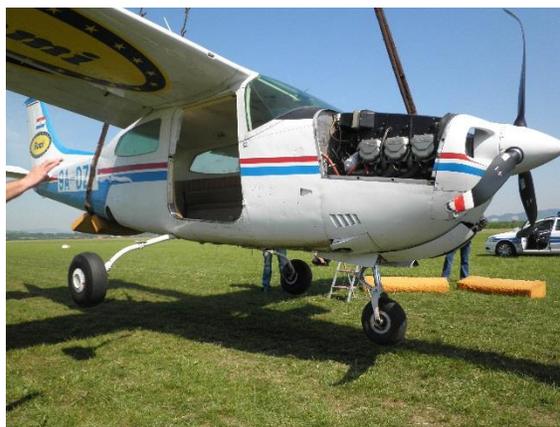
Slika 9. Izvlačenje stajnog trapa

Da bi se isprobala funkcionalnost stajnog trapa zrakoplov je dignut pomoću dizalice te se vraćanjem osigurača u uvučeni položaj i uključivanjem glavnog prekidača započelo sa spuštanjem stajnog trapa. Stavljanjem ručice stajnog trapa u položaj za spuštanje hidro pumpa se uključila te se stajni trap spustio i zabravio. Vizualni pokazivač je pokazivao ispravno zeleno svjetlo (slika 9.).

a) Prvo se izvlače glavne noge stajnog trapa

b) Izvlačenje nosne noge

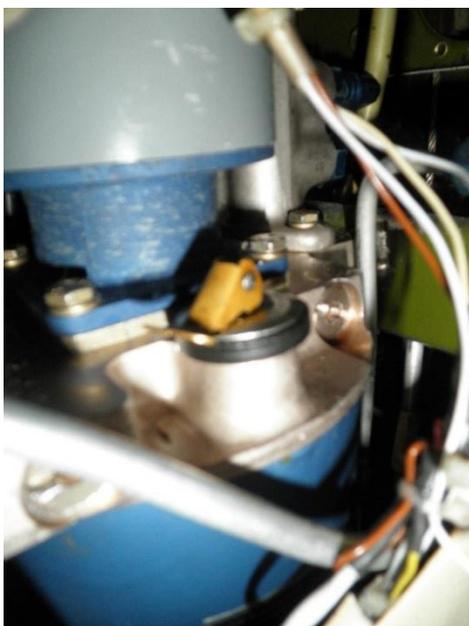
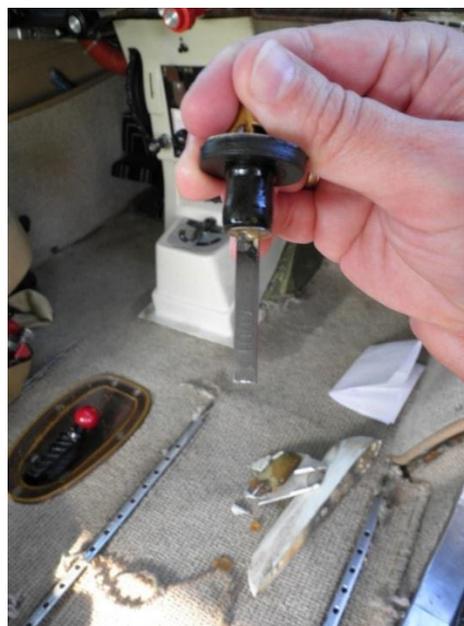
Slika 10. Hidro pumpa

Također izmjerena je i količina ulja u hidrauličkom rezervoaru nakon spuštanja stajnog trapa. Količina je odgovarala normalnom nivou za operacije stajnog trapa (slika 10.).

a) Hidro pumpa i hidro rezervoar

b) šipka za provjeru količine ulja

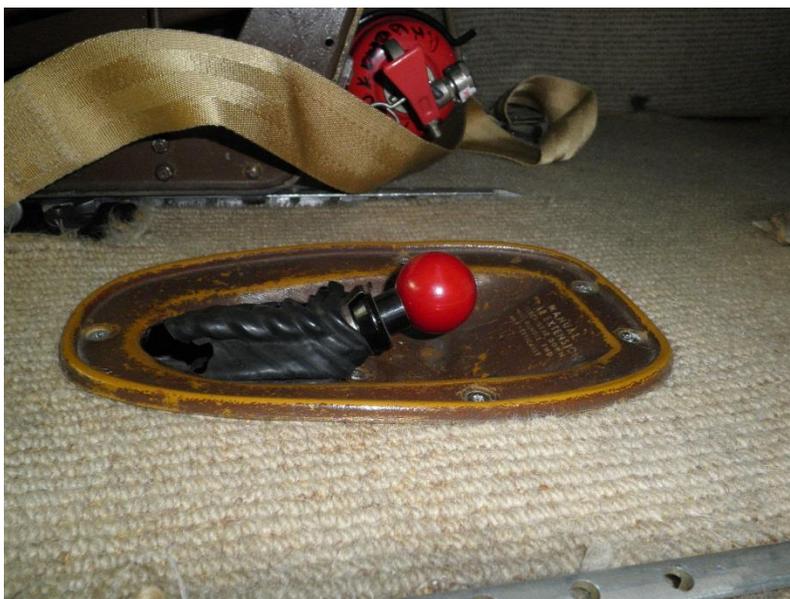
Kako je navedeno u poglavlju 1.12.1 na zrakoplovu postoji i ručica za ručno izvlačenje stajnog trapa ukoliko se hidro pumpa ne uključi. Ista je pronađena u donjem položaju tj. u normalnom (nekorištenom) položaju (slika 11.).

Slika 11. Ručica za ručno izvlačenje stajnog trapa
