**INFORME FINAL
HI 561, CESSNA 150M,
Monte Adentro, Licey al Medio,
Santiago, República Dominicana.**

Propietario/Operador	: Academia Aeronáutica Latina.
Marca de la Aeronave	: CESSNA 150M.
Fecha del accidente	: 12 de junio del 2012.
Hora del accidente	: Aprox. 11:10 a.m.
Lugar del accidente	: Monte Adentro, Licey al Medio, Santiago, República Dominicana.
Personas a bordo	: 02 ocupantes.
Tipo de operación	: Vuelo de Instrucción.
Ubicación geográfica del accidente	: N 19°27'22.9" W 70°36'33.7"

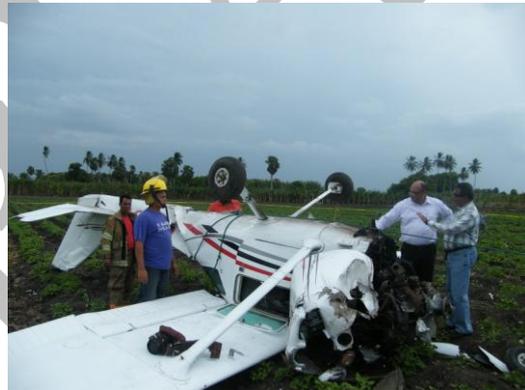
Vista de la aeronave accidentada. Nótese la posición en que esta quedó luego del vuelco.

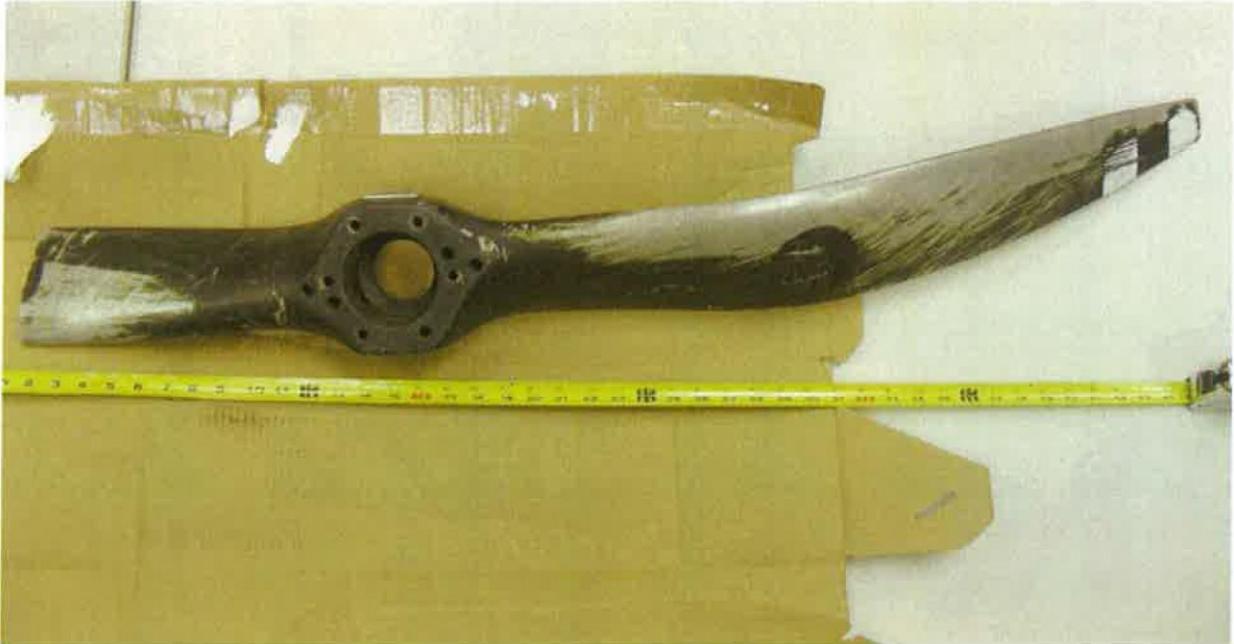
The propeller blade was brought in a sealed shipping container to Cessna Material and Process Engineering by representatives of FM. An initial examination of the blade was done by M&P in the presence of FM as well as Cessna ASI, after which the blade was turned over to Cessna M&P for the duration of the laboratory examination work, including some destructive examination. The blade is shown in the condition in which it was received in Figure 1.

Figure 1 View of the 1A102 propeller blade from a/e 15077678 in the condition in which it was received. Approximately 16 inches of one of the blades was missing.

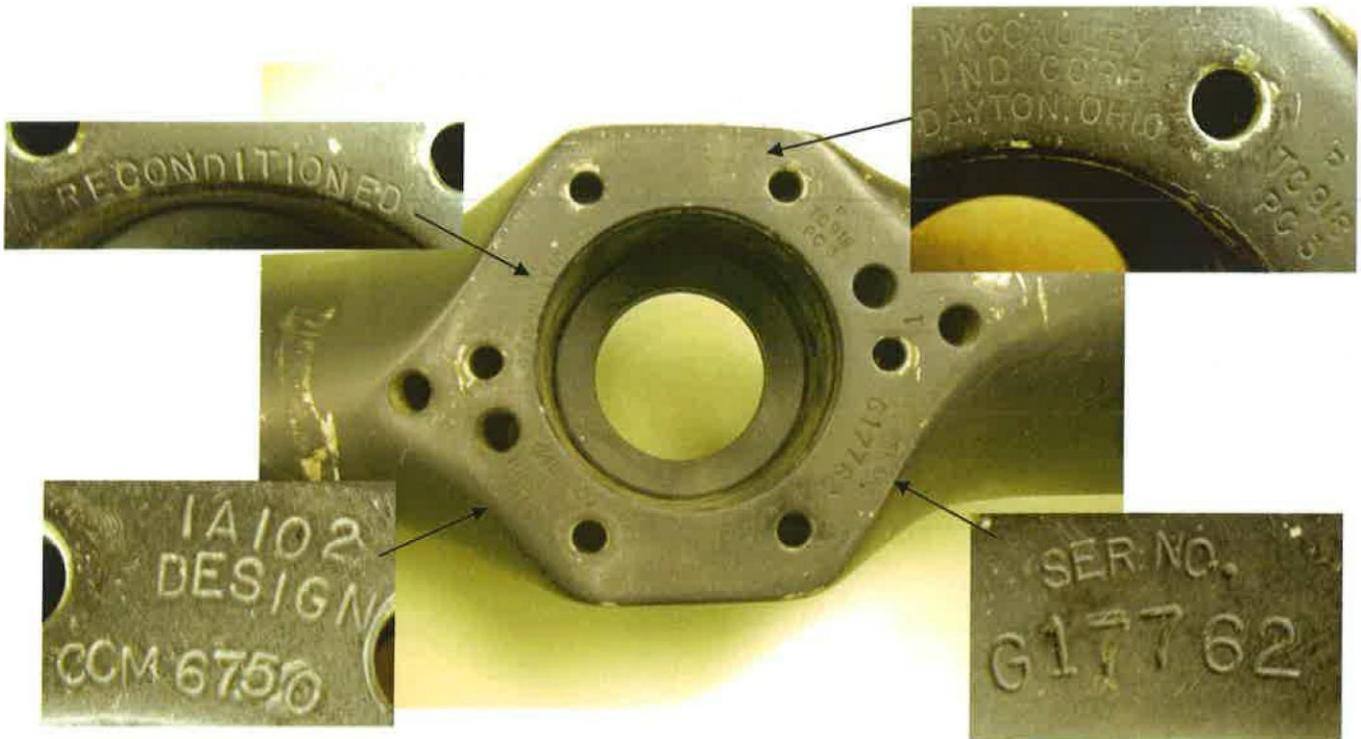
In addition to the part number and serial number information stamped on the blade, the word "reconditioned" was also present. The various markings stamped on the blade are shown in Figure 2. The CIM provided an excerpt from the logbook which indicated that the blade had been overhauled in accordance with McCauley Propeller Manuals 730720, BOM100, and SPM100 by Aviation Propellers, Inc. of Opa Locka Florida on 22-Jan-2009. According to the manual 730720, The logbook excerpt also included an entry dated 7-Jan- 2012 for an annual 100 hour inspection at 504.7 hours TSO (time since overhaul) in accordance with RAD 43 Appendix D of McCauley Maintenance Manual, during which the blade leading edges were dressed and the blade was deemed to be in an airworthy condition and approved for return to service. The total service time on the blade is not known.

Figure 2 View showing markings on the blade.

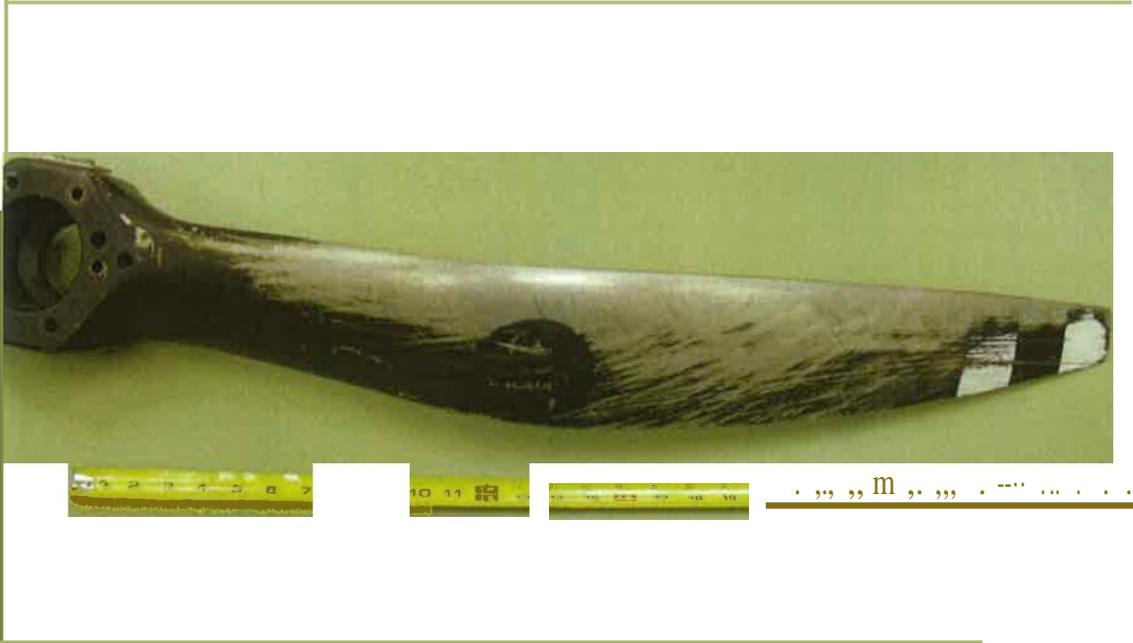
The non-fractured side of the blade was bent aft, consistent with impact with the terrain. The paint was missing from the leading edge of the bent blade, and was scratched in a direction oriented diagonally to the leading edge, as shown in Figure 3.

Figure 3 View of the bent side of the propeller, note lack of paint along the leading edge and scuffing of the paint at an incline to the leading edge.

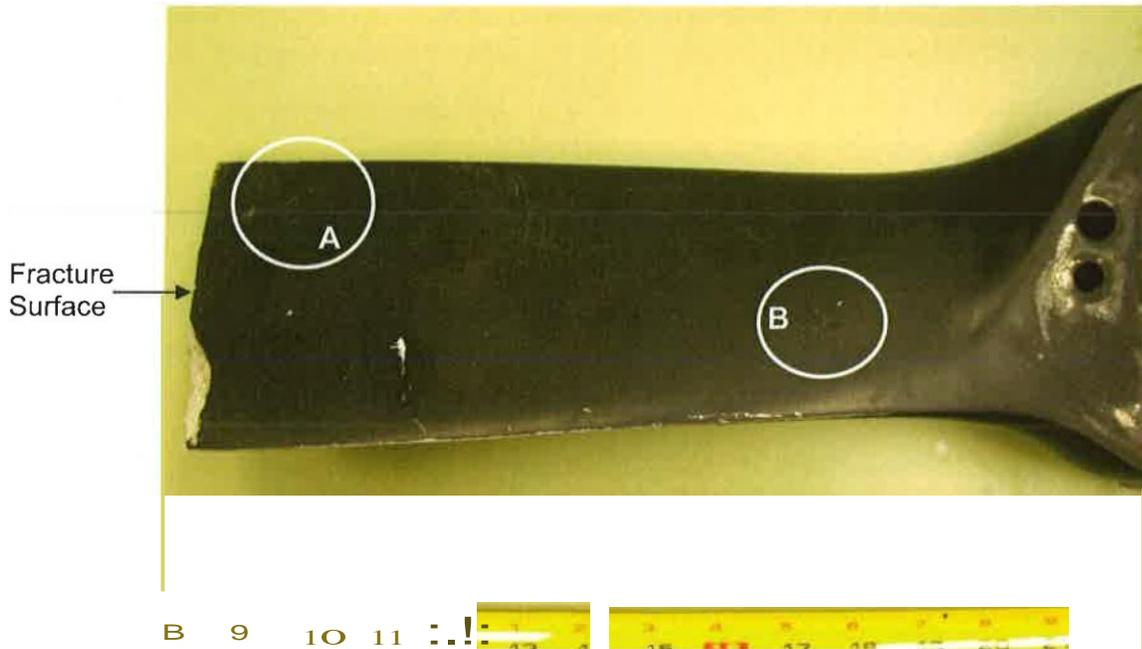
Overall, the blade showed evidence of corrosion in many locations, including near the point of fracture. Bubbling and locally missing paint indicated underlying corrosion of the blade, as shown in Figures 4 and 5. A few of the suspect areas, including within 10 inches of the fracture surface, underwent chemical stripping of the paint to permit closer examination of the corrosion damage. Pitting corrosion was present at the areas of paint bubbling, Figures 6 and 7. After removal of the black paint, one of the areas of corrosion showed smoothed contours, suggesting that it had been blended before it was painted, then continued to corrode after the paint was applied, as shown in Figure 8. Visual, optical microscopy, and scanning electron microscopy/energy-dispersive x-ray spectroscopic (SEM/EDS) examination indicated that the blade surface had been chemical film coated, and not anodized. Application of either chemical film or chromic acid anodize is acceptable per the McCauley Service Manual 730720.

Figure 4 View of the face side of the blade, near the fracture location. Areas of bubbled paint (circled) indicate underlying corrosion of the blade.

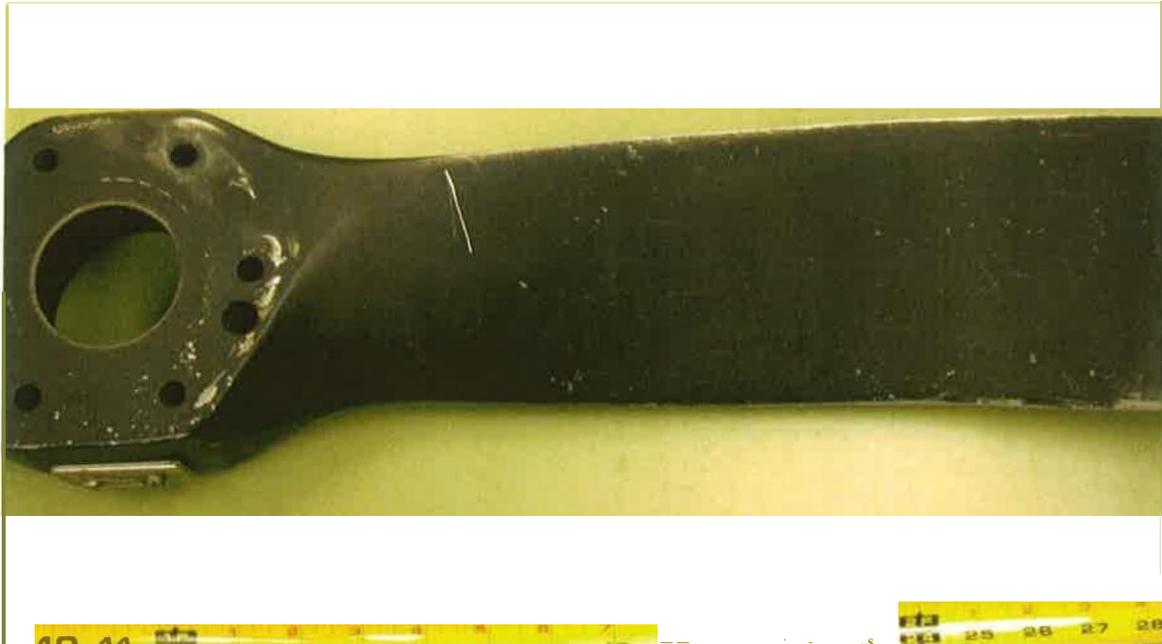
Figure 5 View of the *tace* side of the unbroken blade, showing many small areas of locally damaged paint and underlying corrosion of the blade.

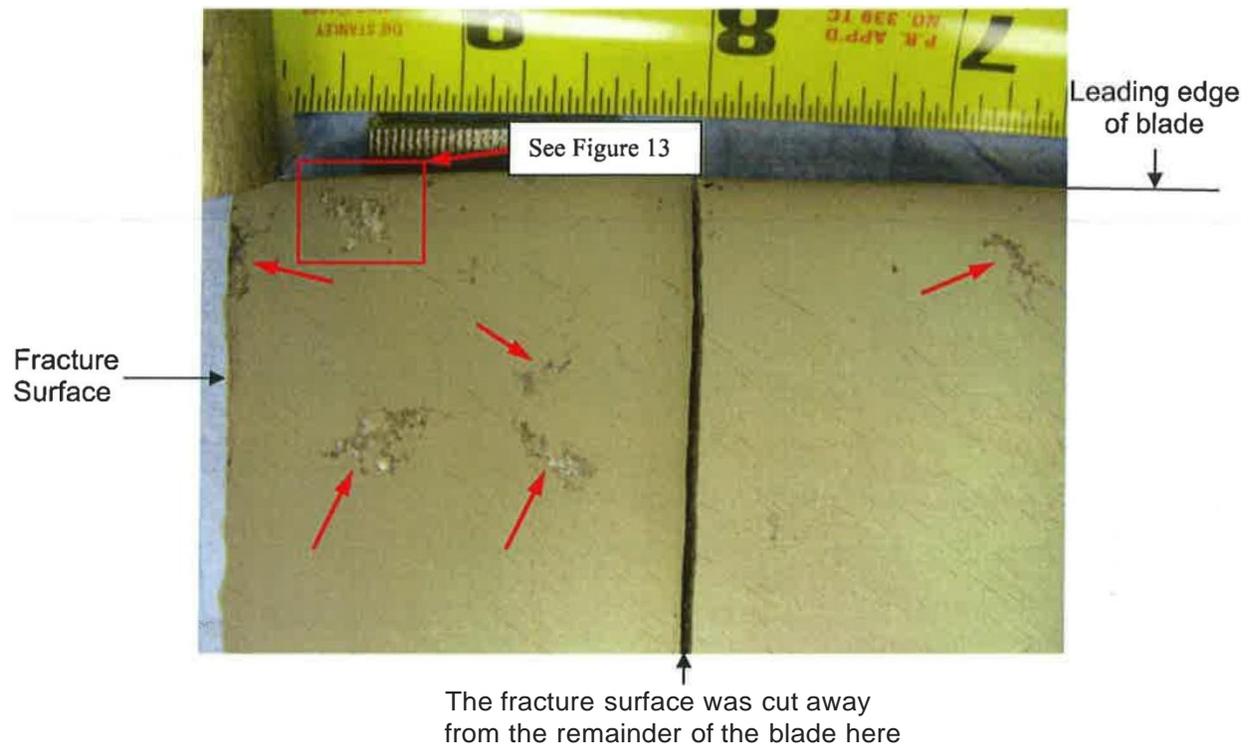
Figure 6 Close-up view of the *tace* side near the fracture after paint removal showing areas of corrosion damage (arrows). Magnification: x1.3.

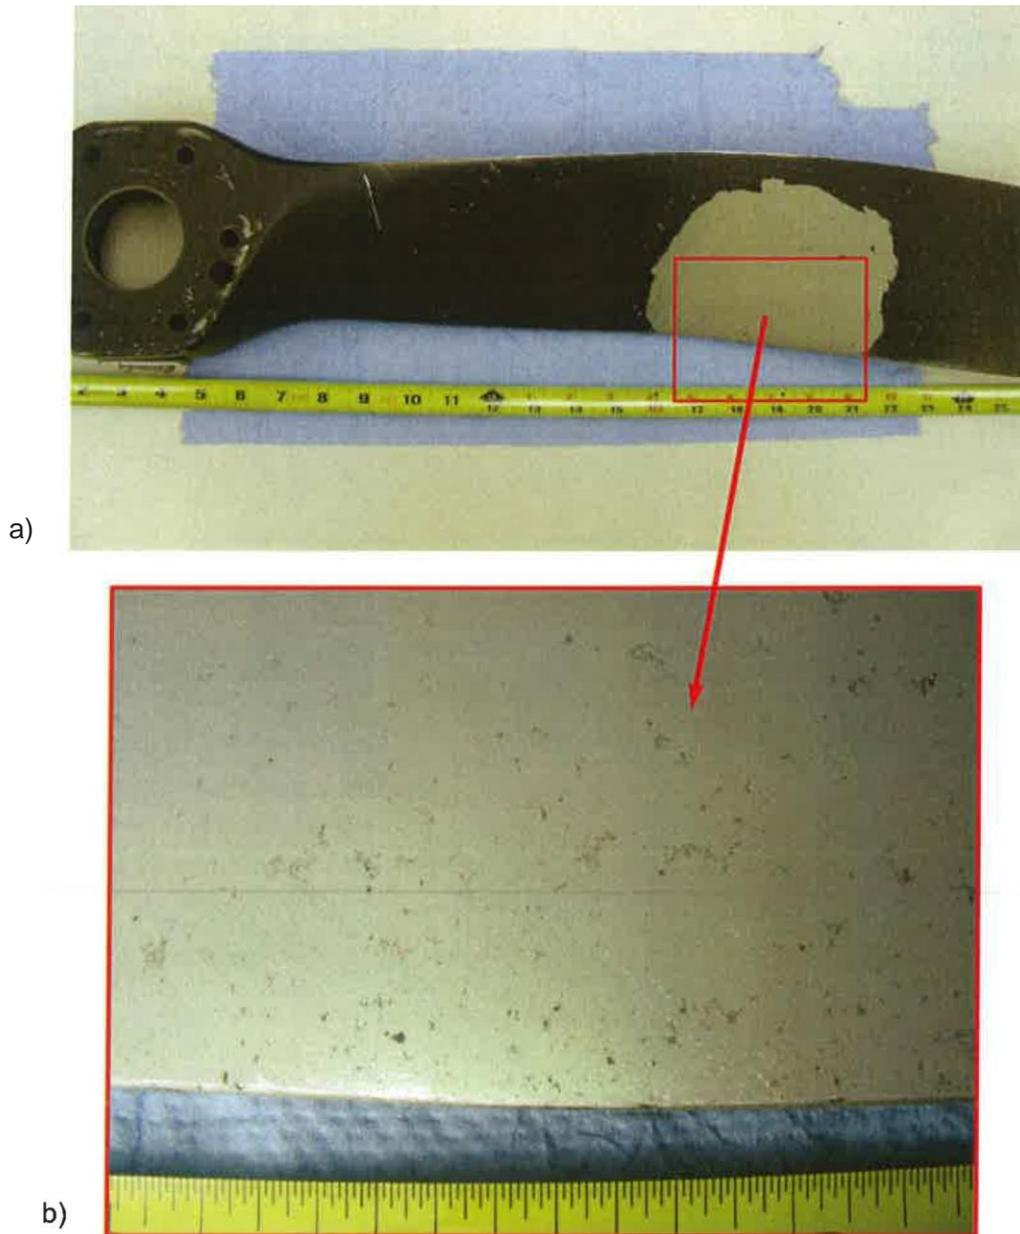
Figure 7a and 7b Close-up views of the face side of the unbroken side of the propeller, after paint removal showing many small areas of corrosion damage. Magnification: x1.3 (at b).

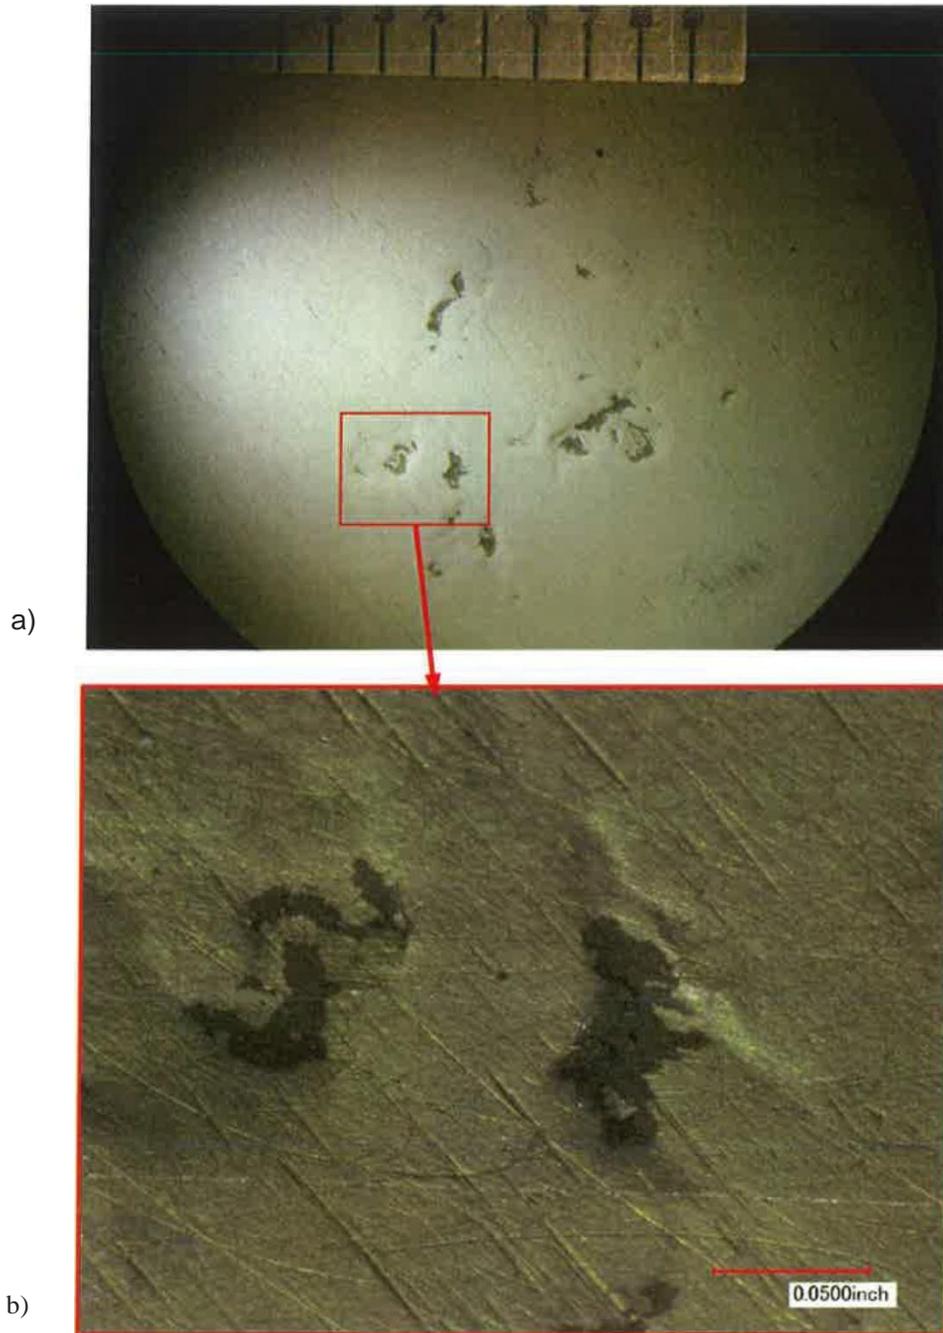
Figure 8a and 8b View of location B from Figure 4, after removal of paint from the affected area. Areas of corrosion were present under the paint. Note at b) the smoothed contours of the corrosion areas, suggesting that they had been partially blended prior to application of the black paint. The diagonal lines are sanding scratches. Magnifications: x2.8 (a) and x16.5.

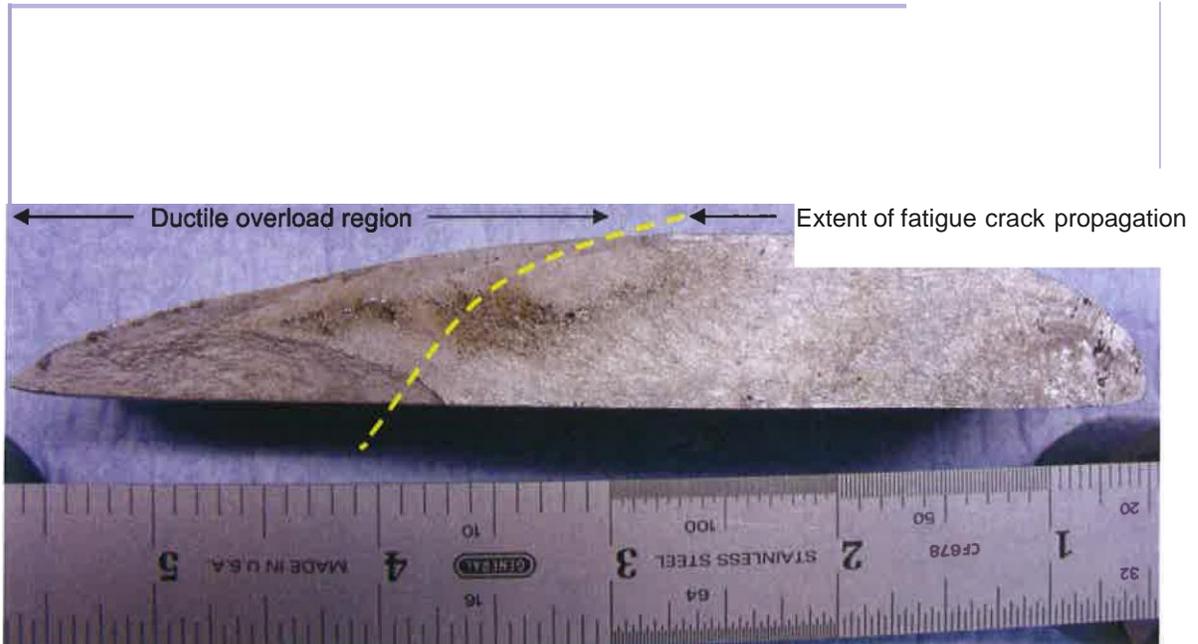
The fracture surface was cleaned in an ultrasonic bath using detergents followed by acetone and finally isopropyl alcohol to remove any dirt or oily residues. Examination of the fracture surface showed presence of beach marks, indicating that fracture occurred by fatigue crack propagation over approximately 60% of the blade cross section, followed by ductile overload, as shown in Figure 9. High magnification examination of the fracture surface in the scanning electron microscope (SEM) indicated the blade fractured by high-cycle fatigue, followed by ductile overload (Figure 10). The orientation of the beach marks indicated the fracture origin was on the *tace* side of the blade, approximately 0.3 to 0.4 inches from the leading edge, as shown in Figure 11. Coinciding with the fracture origin was a zone of corrosion damage on the face side of the blade, shown in Figure 11 and 12. The corrosion damage at the fracture origin was approximately 0.014 inches deep.

Figure 9 Overall view of the fracture surface after cleaning, showing features indicative of fatigue crack propagation over approximately 60% of the blade cross section. Magnification: x1.2.

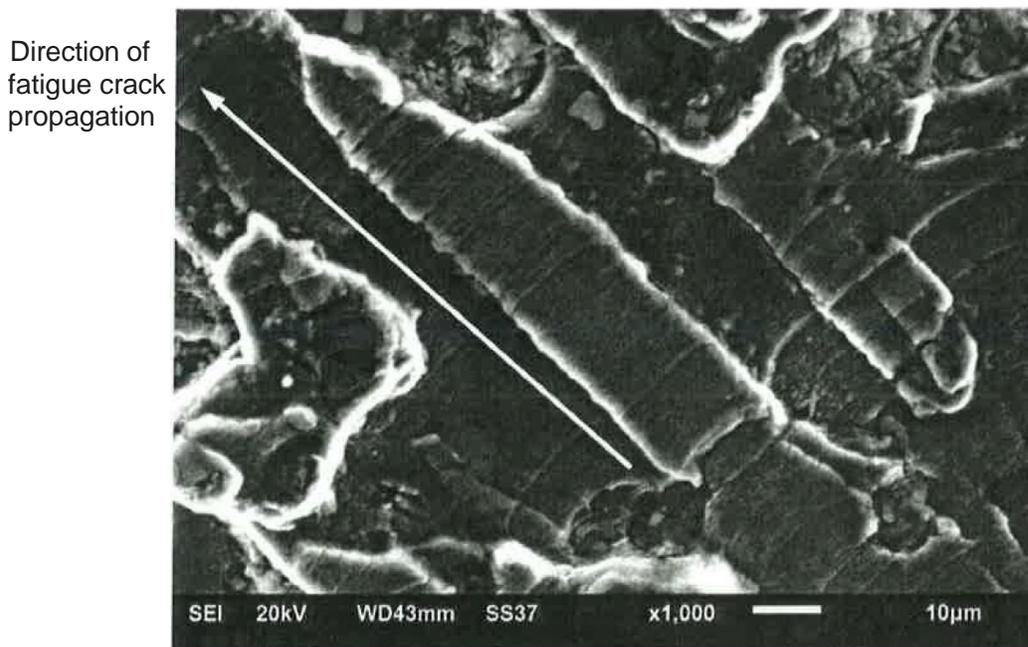
Figure 10 High magnification SEM view of the fracture surface, showing fatigue striations indicative of high-cycle fatigue. Magnification: x1000.

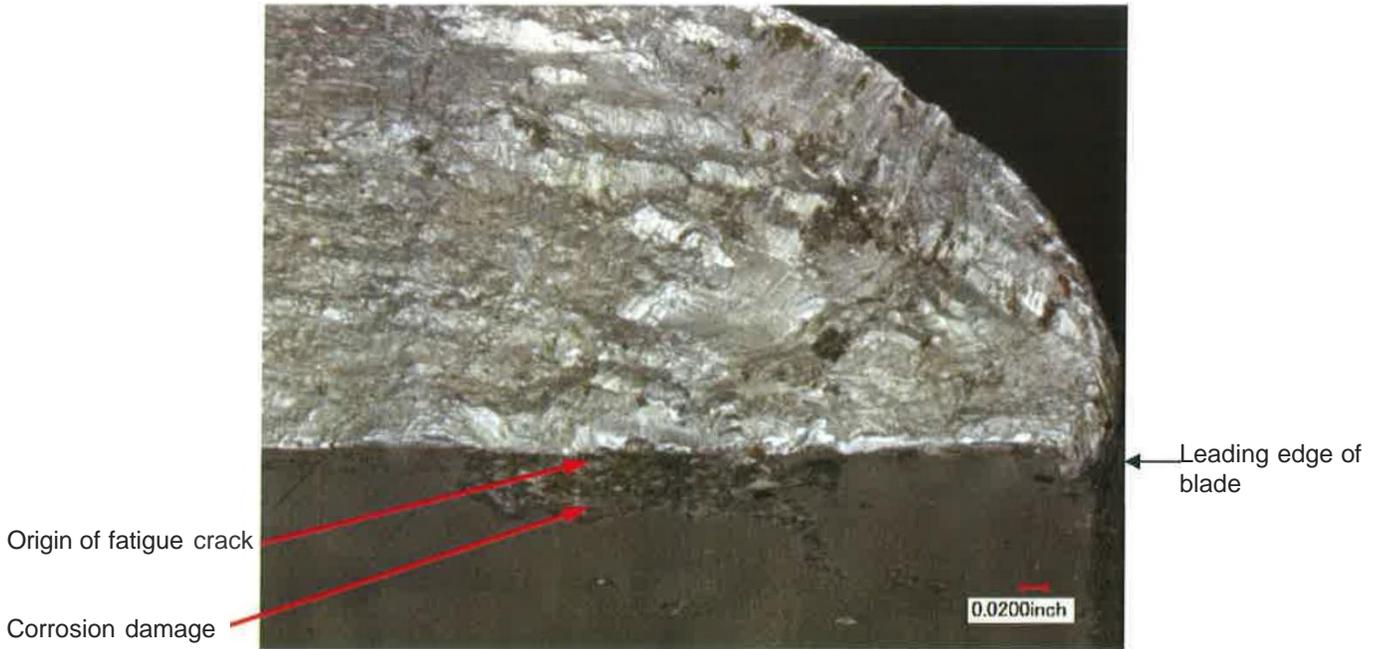
Figure 11 Tilted view of the fracture surface at the origin of fatigue cracking, which coincided with the location of corrosion damage on the face side of the blade. Magnification: x7.

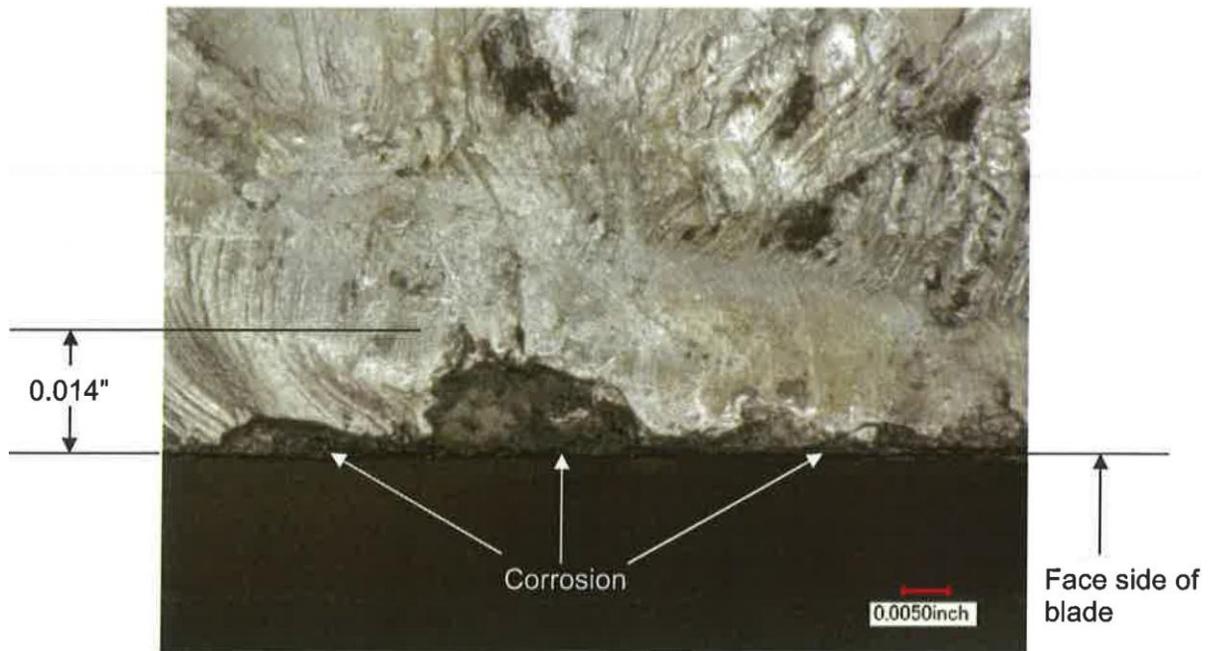
Figure 12 Magnified view of the fracture surface at the fracture origin, showing corrosion pitting to a depth of approximately 0.014 inches. Magnification: x50.

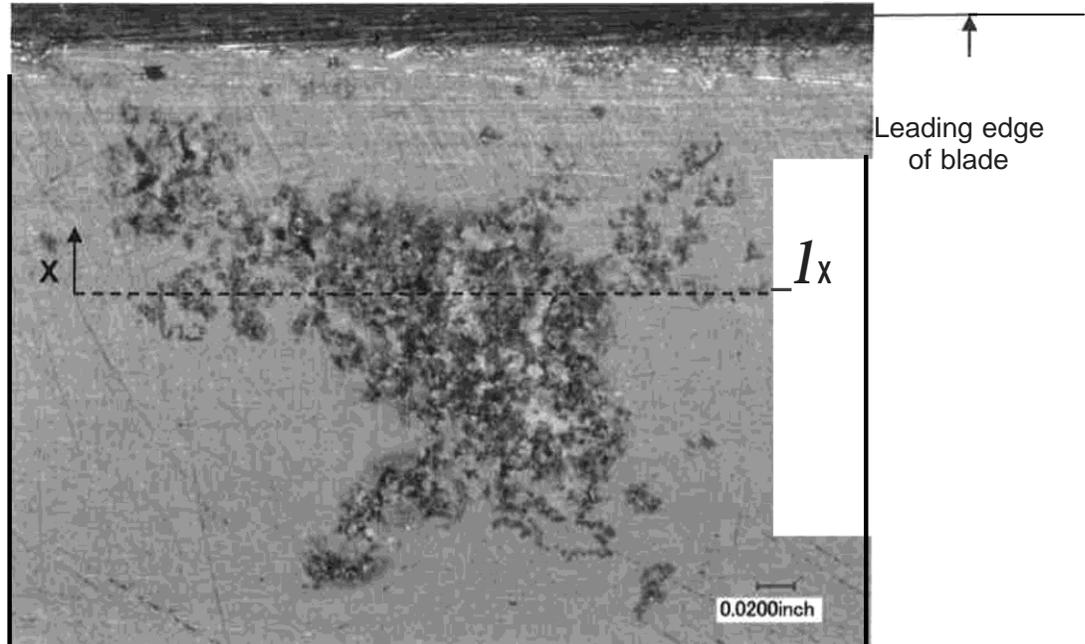
To assess the extent of corrosion, a metallographic cross-section was cut through one of the corrosion sites near to the fracture origin, as shown in Figure 6 and Figure 13. The depth of pitting corrosion at this site was approximately 0.005 to 0.007 inches (Figure 14), however intergranular cracking was present to a depth of approximately 0.012 inches, stemming from the base of the corrosion pits (Figures 15 and 16).

Figure 13 Zone of corrosion damage on the face side of the blade within 1 inch of the fracture origin. To determine the depth of corrosion, this area was examined in cross-section at X-X. Magnification: x10.

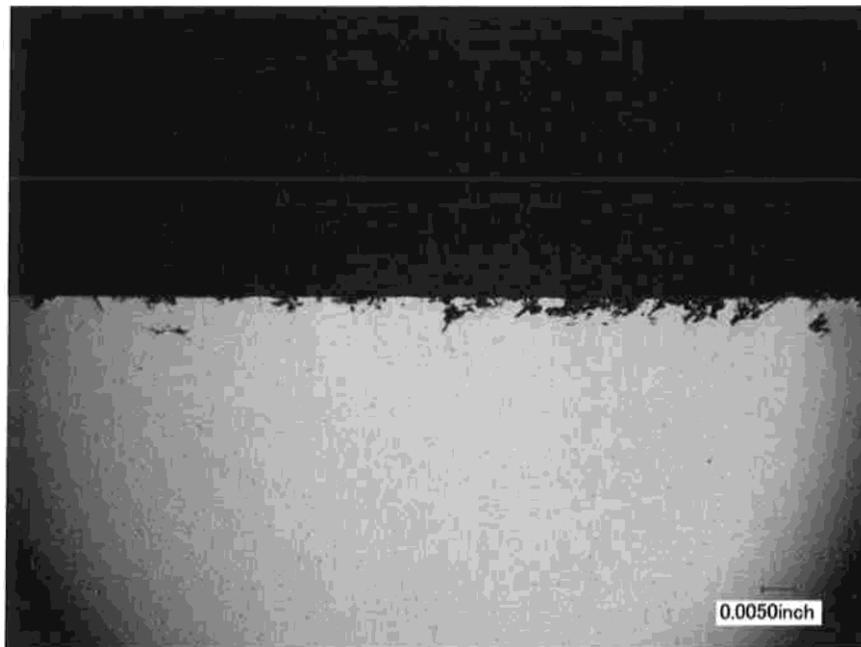
Figure 14 View of polished cross-section at X-X from Figure 13, showing pitting corrosion to a depth of approximately 0.005 to 0.007 inches. Un-etched. Magnification: x35. Mount Index No. 3744.

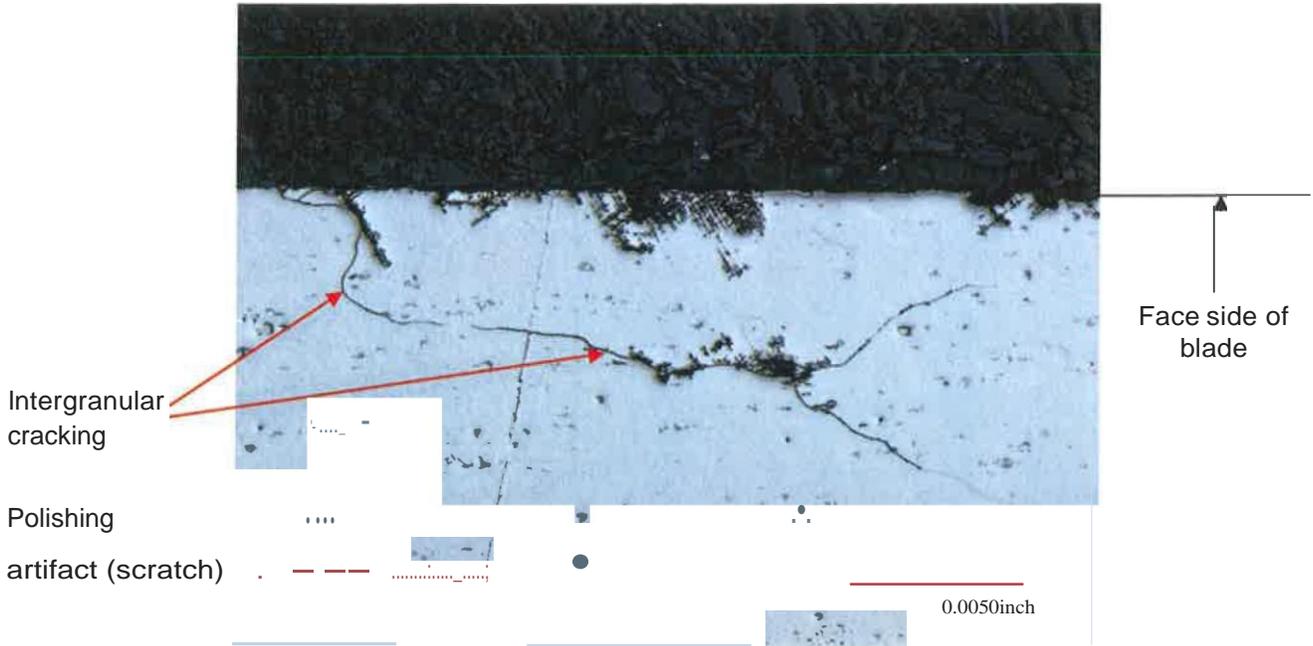
Figure 15 View of polished cross-section at X-X from Figure 13, showing intergranular branched cracking stemming from pitting corrosion. Depth of cracking was approximately 0.0083 inches at this location. Un-etched. Magnification: x180. Mount Index No. 3744.

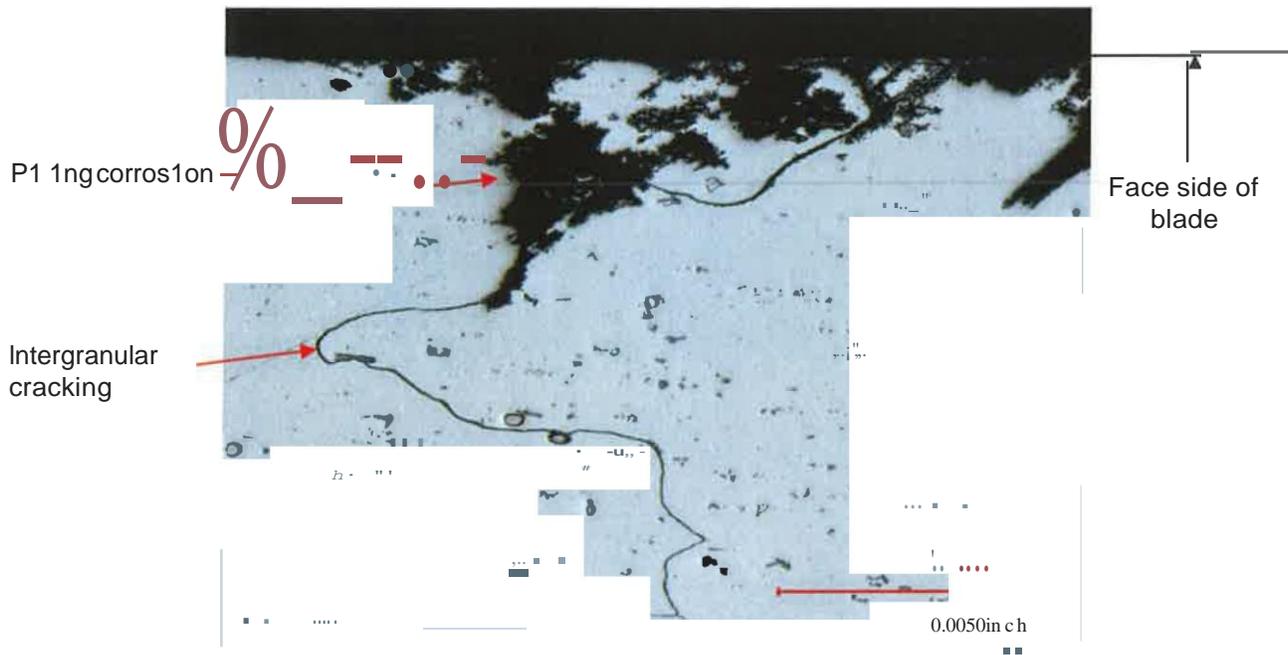
Figure 16 View of polished cross-section at X-X from Figure 13, showing intergranular branched cracking to a depth of approximately 0.012 inches at this location. Un-etched. Magnification: x250. Mount Index No. 3744.

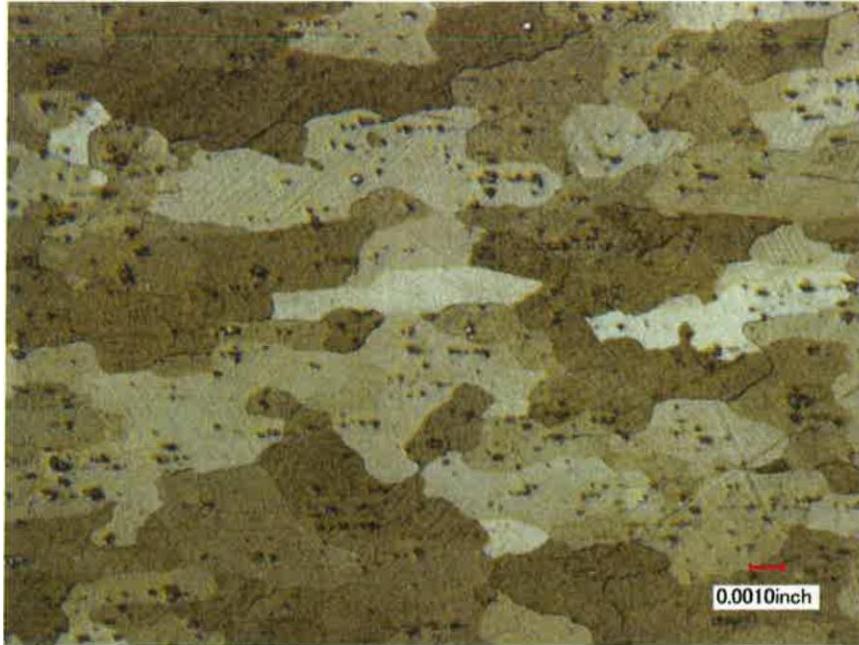
Figure 17 The microstructure of the blade metal was typical for 2025-T6 aluminum alloy. Etchant: Keller's. Magnification: x180. Mount Index No. 3741

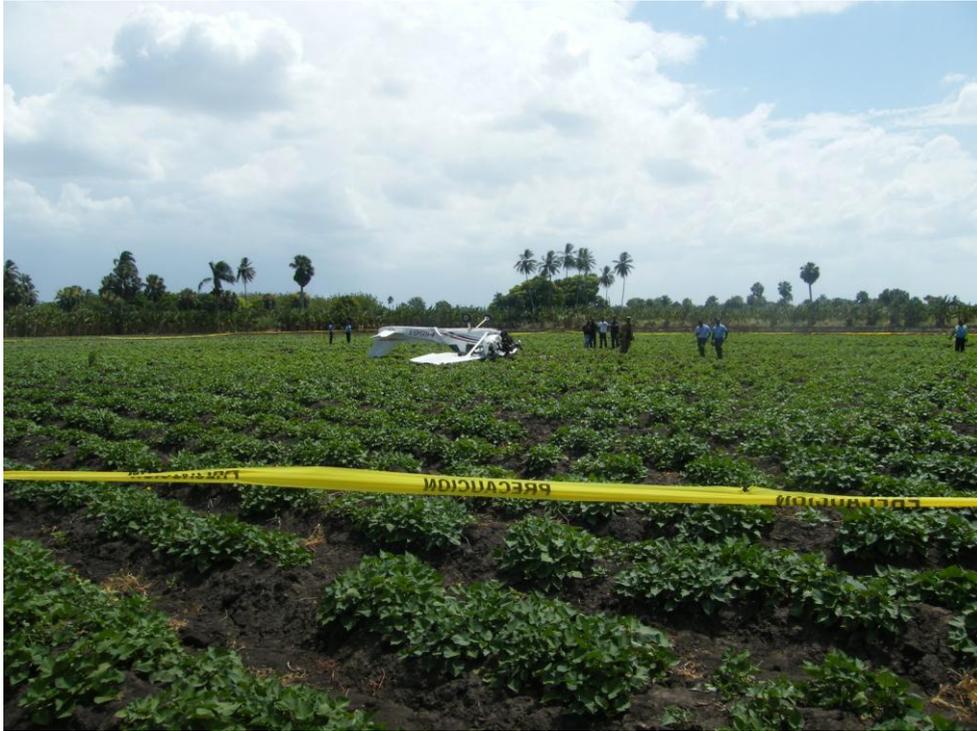
Imagen 01.- Vista del área del accidente. Nótese las irregularidades del terreno.

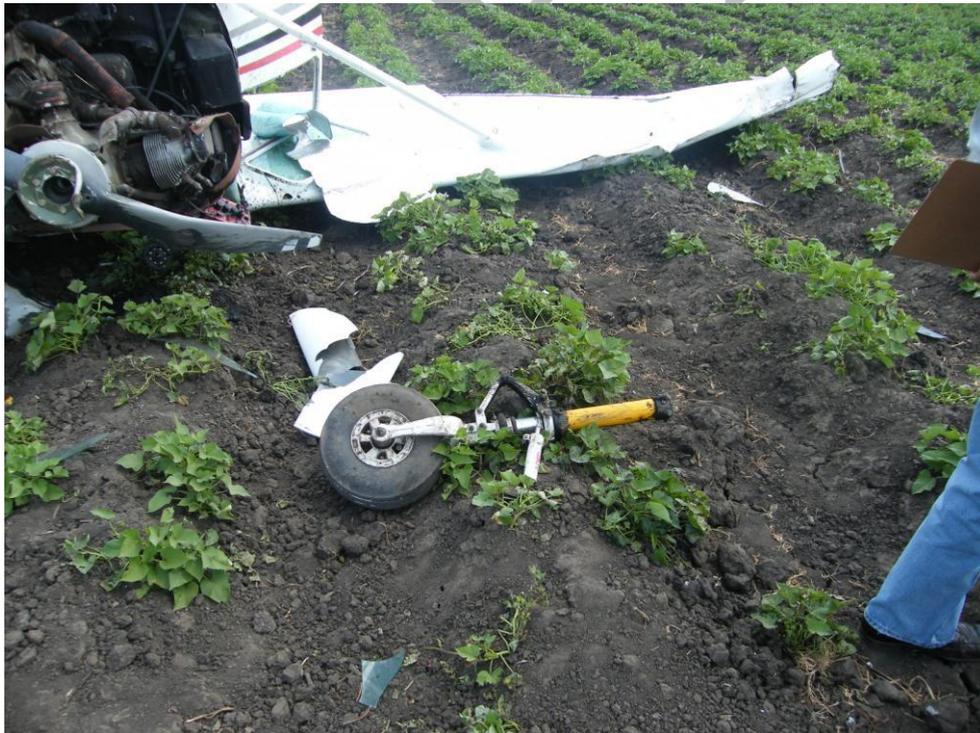
Imagen 02.- Vista del tren de aterrizaje delantero, el cual se desprendió luego del aterrizaje de emergencia.

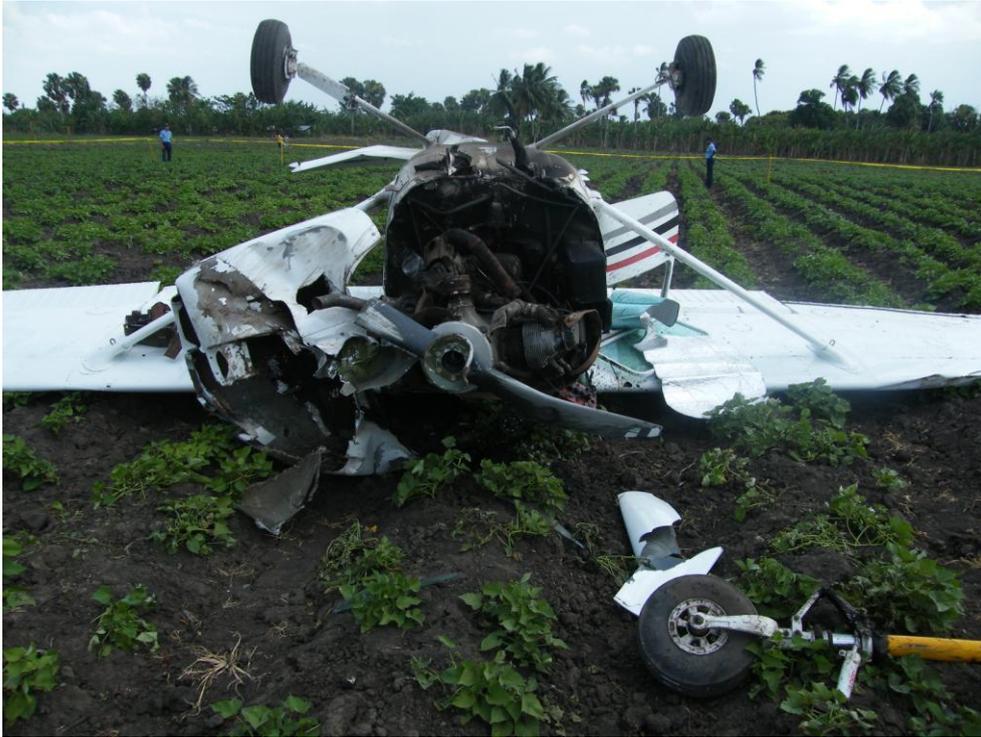
Imagen 03.- Vista de la parte delantera de la aeronave. Nótese que la aeronave está invertida sobre el terreno, así como el grado de daños sufrido en el área del motor.

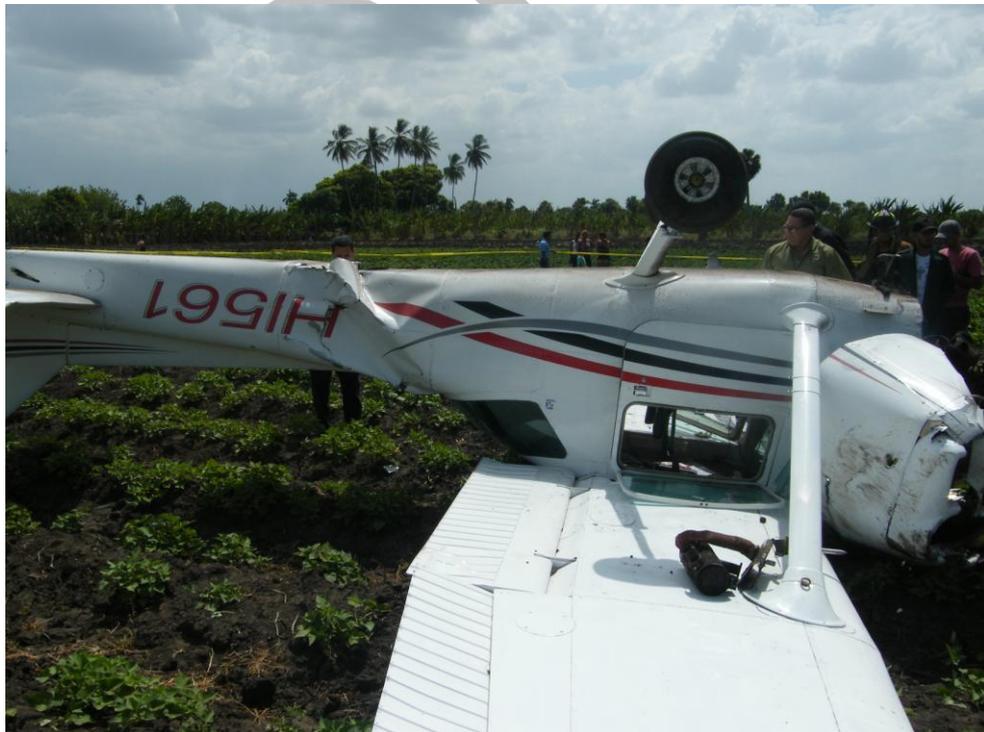
Imagen 04.- Vista del costado izquierdo de la aeronave.

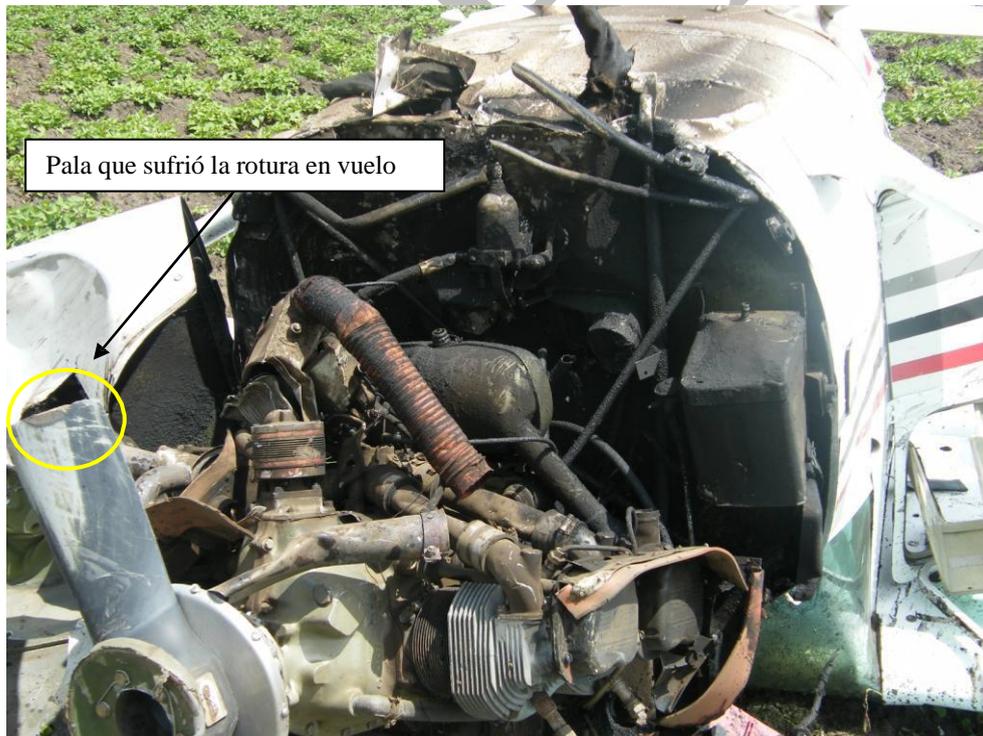
Imagen 06.- Vista del motor de la aeronave. Nótese la pala que sufrió la rotura en vuelo.

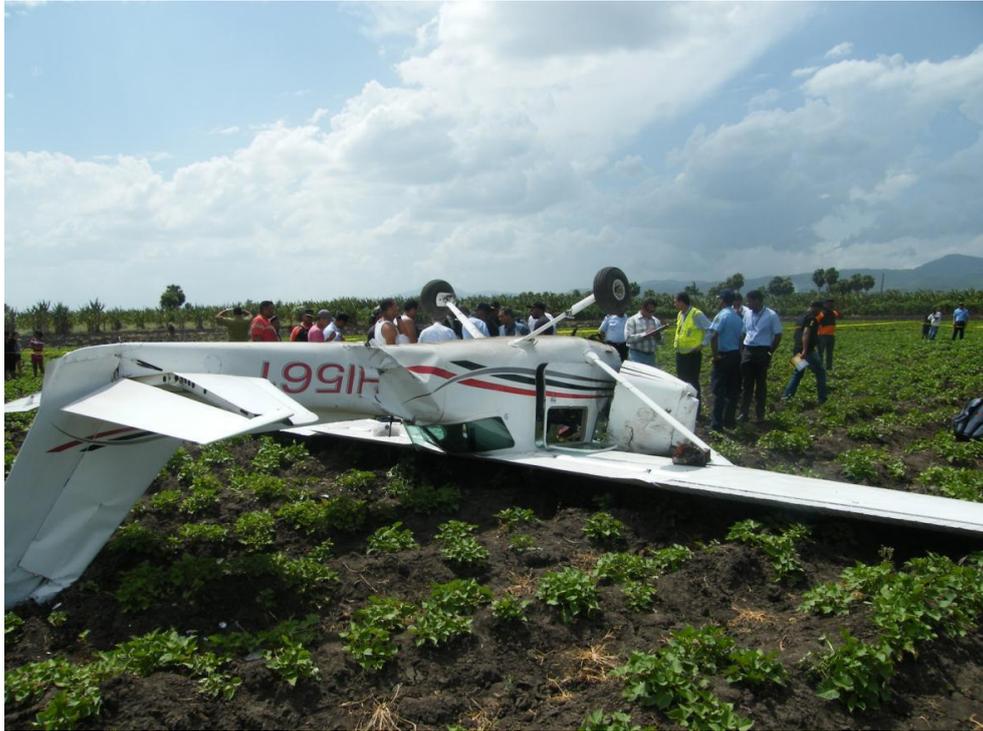
Imagen 07.- Vista de la aeronave invertida sobre el terreno.

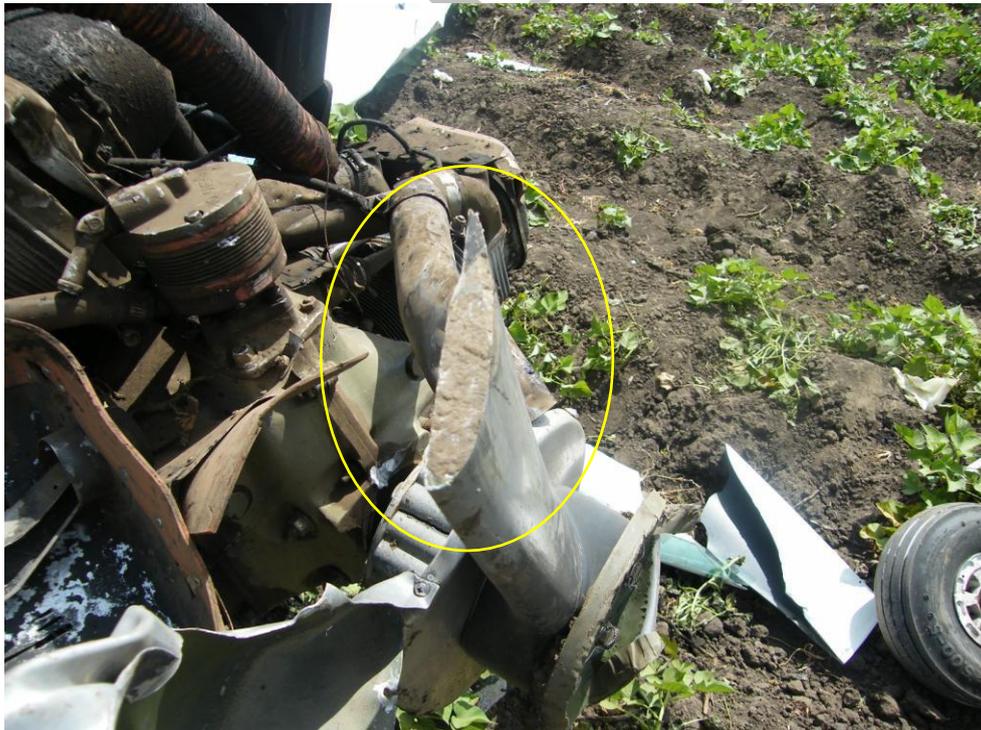
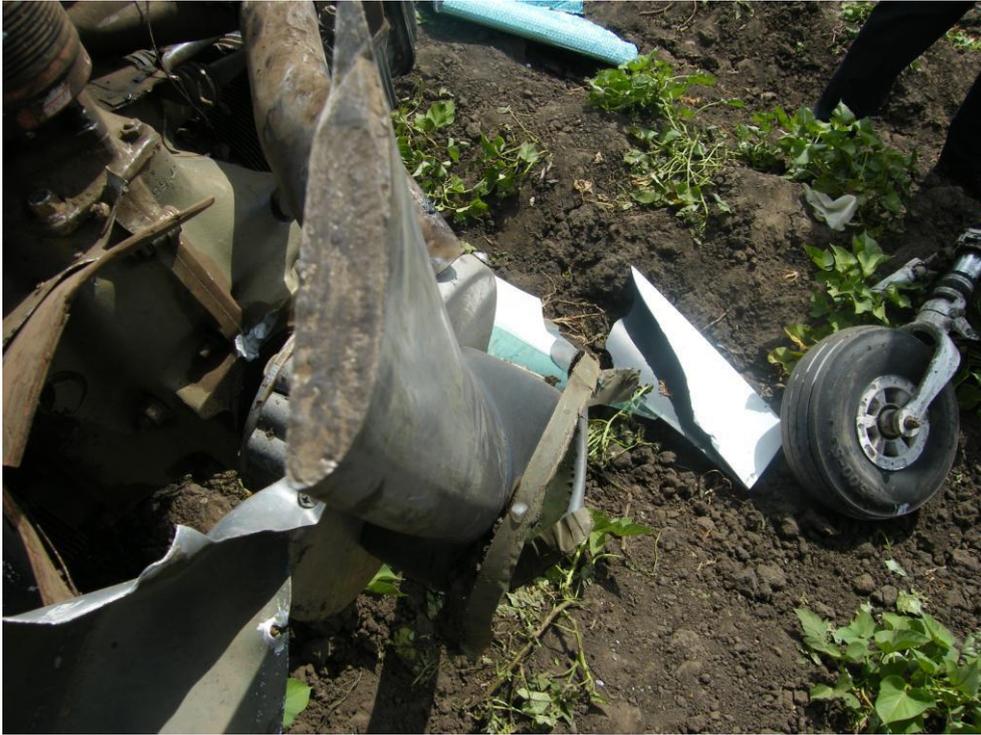
Luego de haber analizado los factores humano, material y físico, concluimos que el factor causal de este accidente fue el factor material; ya que una de las palas de la hélice sufrió una rotura en vuelo debido a corrosión y estrés metálico (Ver figura 6 y siguientes del anexo 2), lo que provocó vibraciones en el motor, desprendiendo el motor de arranque y del magneto derecho, que a su vez causaron la pérdida del tiempo del motor, resultando en su detención; por lo que el piloto se vio obligado a realizar un aterrizaje de emergencia sobre un terreno de superficie irregular que produjo el vuelco de la aeronave.

Imagen 08a.- Vista de la pala que sufrió la rotura en pleno vuelo.
