**INFORME FINAL
HI 561, CESSNA 150M,
Monte Adentro, Licey al Medio,
Santiago, República Dominicana.**

Propietario/Operador	: Academia Aeronáutica Latina.
Marca de la Aeronave	: CESSNA 150M.
Fecha del accidente	: 12 de junio del 2012.
Hora del accidente	: Aprox. 11:10 a.m.
Lugar del accidente	: Monte Adentro, Licey al Medio, Santiago, República Dominicana.
Personas a bordo	: 02 ocupantes.
Tipo de operación	: Vuelo de Instrucción.
Ubicación geográfica del accidente	: N 19°27'22.9" W 70°36'33.7"

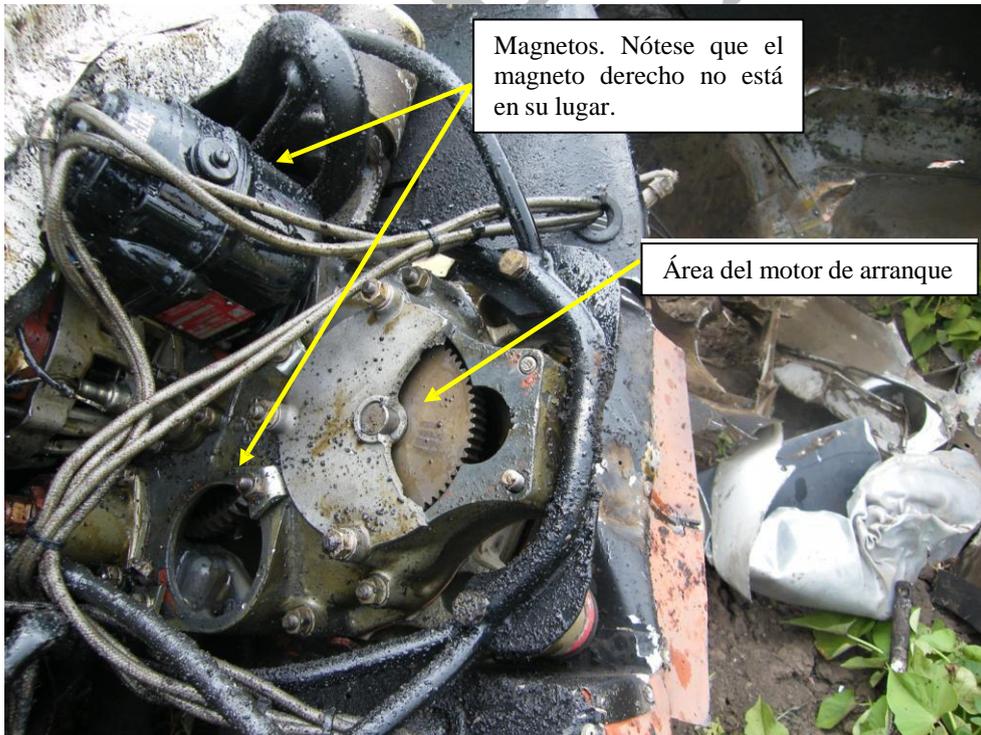
Imagen 09.- Vista la sección del motor de arranque y los magnetos del motor. El motor de arranque y uno de los magnetos se desprendieron de su base por las vibraciones que produjo la rotura de una de las palas de la hélice.

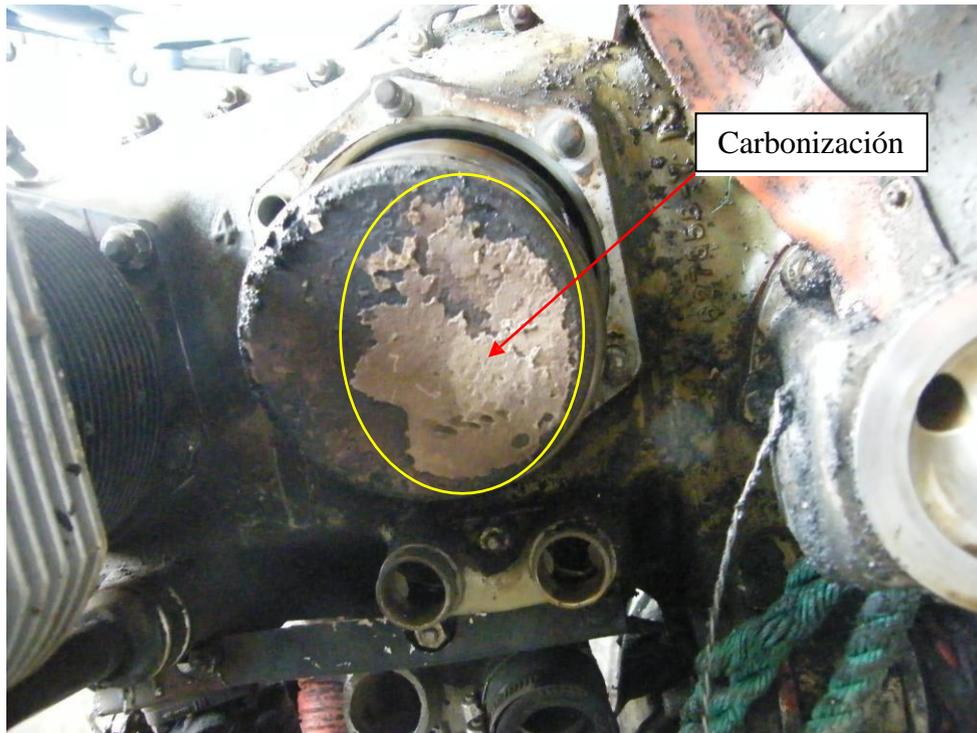
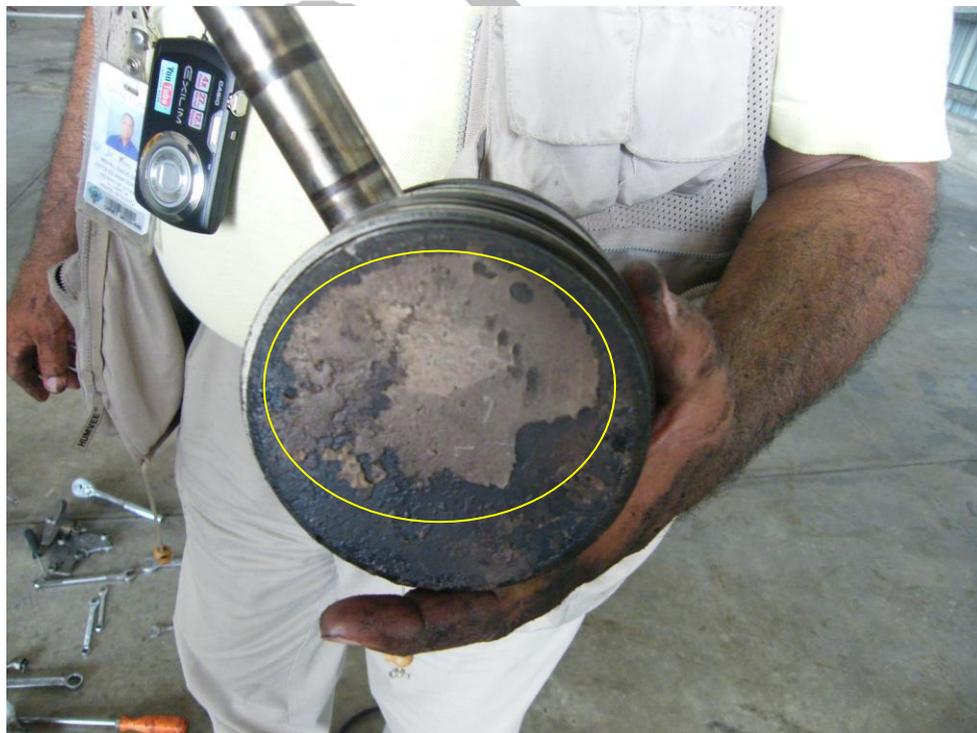
Imagen 10a.- Vista de uno de los cilindros del motor. Nótese la carbonización en la superficie del mismo, prueba de que el motor perdió el tiempo, por lo cual se apagó.

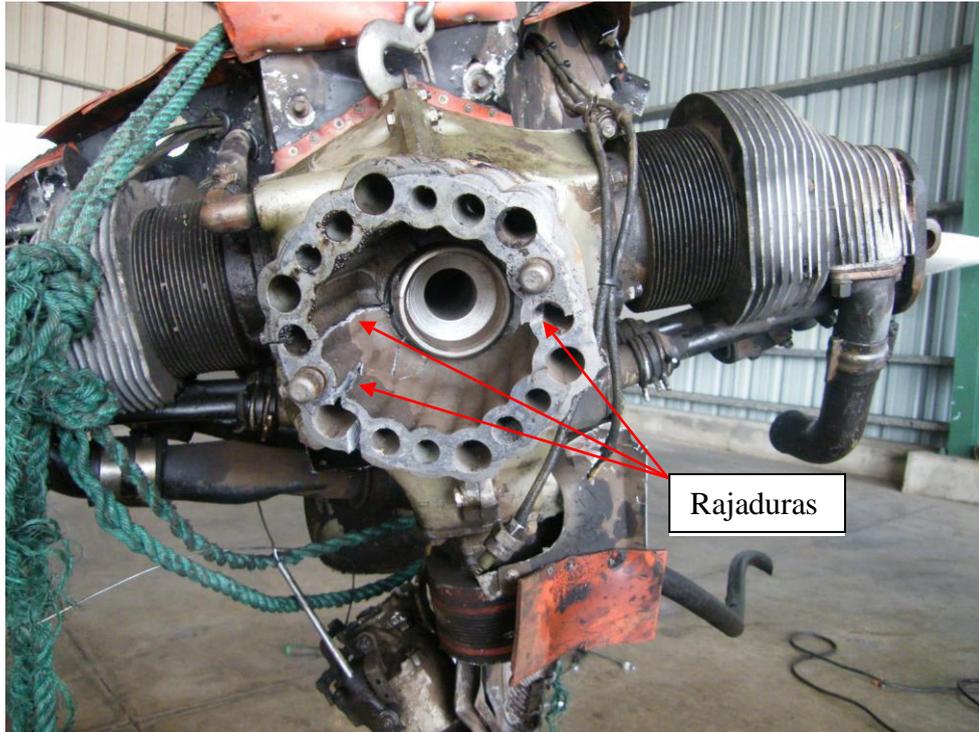
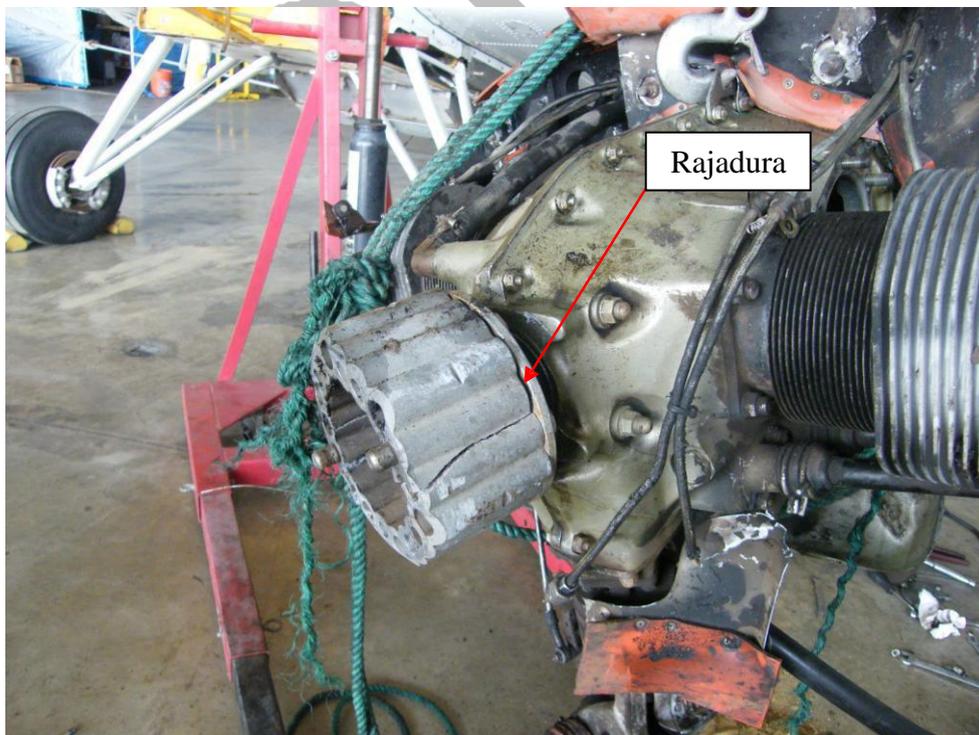
Imagen 11a.- Vista del gobernador de la hélice. Nótese las rajaduras en el mismo, producidas por las vibraciones resultantes de la rotura de una de las palas de la hélice.

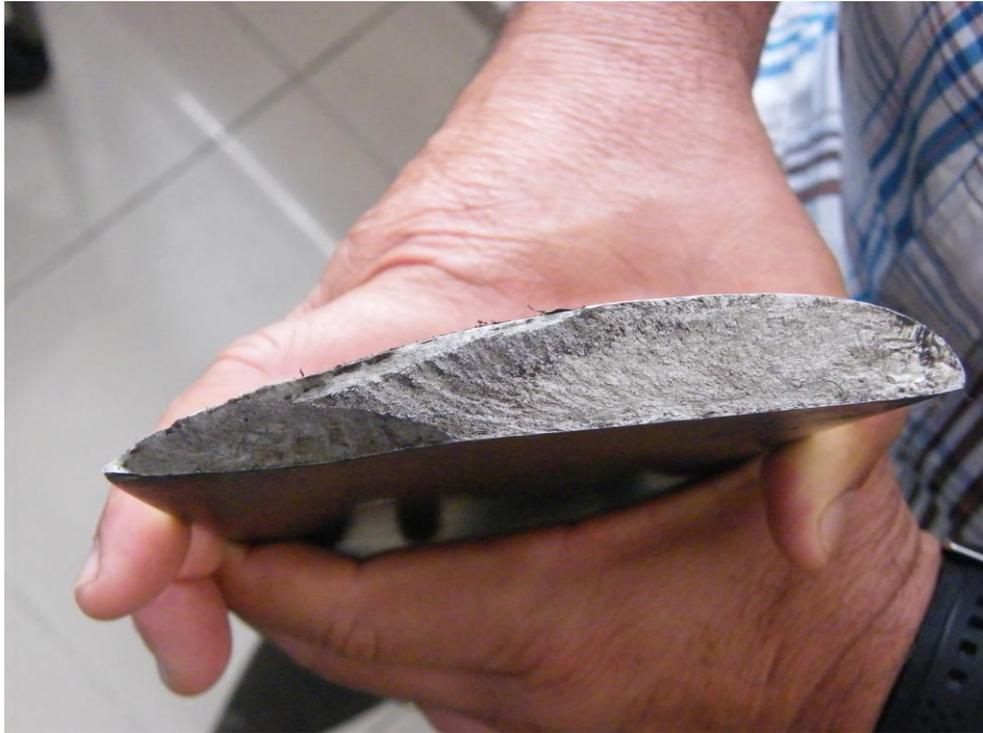
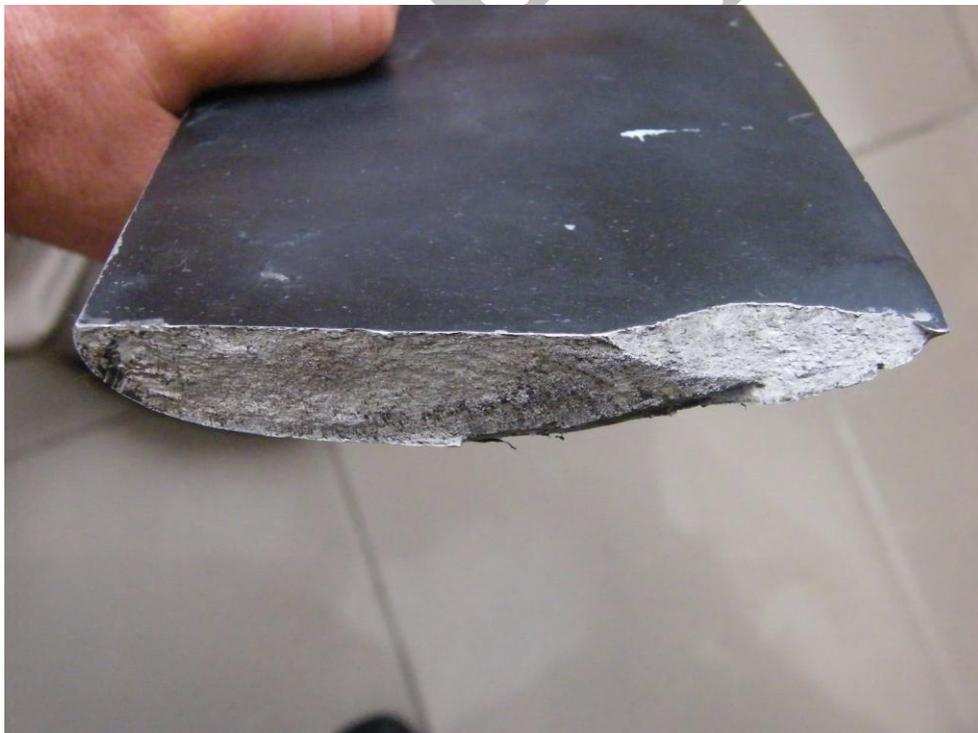
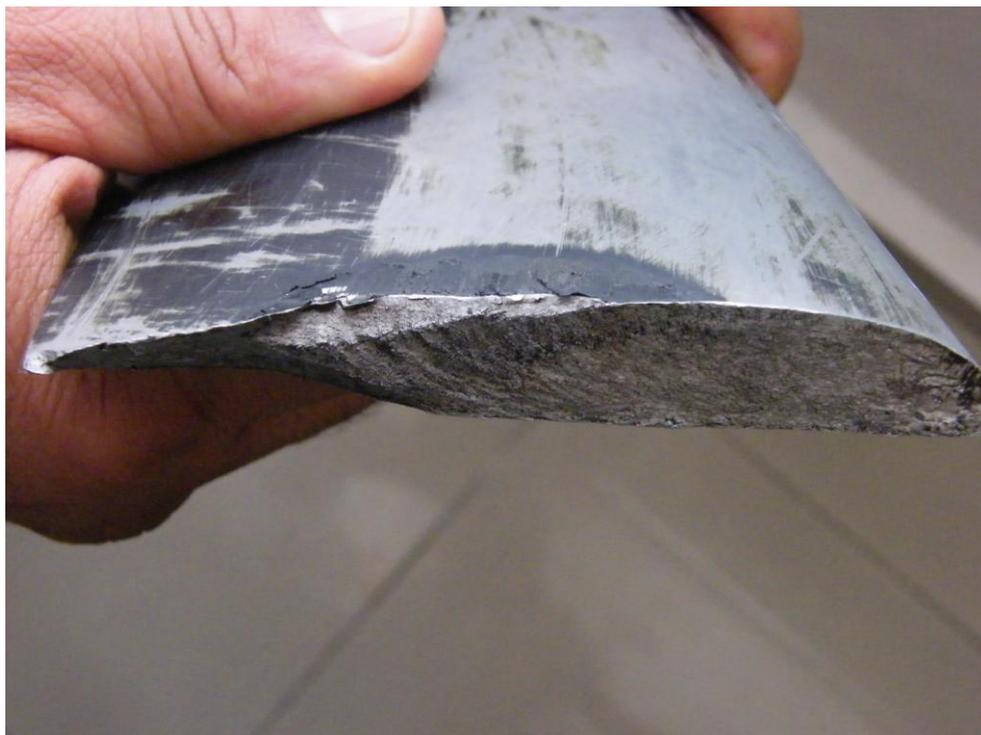
Imagen 12a.- Vista del corte transversal de la pala que sufrió la rotura en vuelo.
