Agencija za istraživanje nesreća u zračnom, pomorskom i željezničkom prometu
Odjel za istrage nesreća u zračnom prometu

ZAVRŠNO IZVJEŠĆE

O NESREĆI CESSNA 172M, REG. OZNAKE 9A-DAO

KOJA SE DOGODILA DANA 16. LIPNJA 2012.

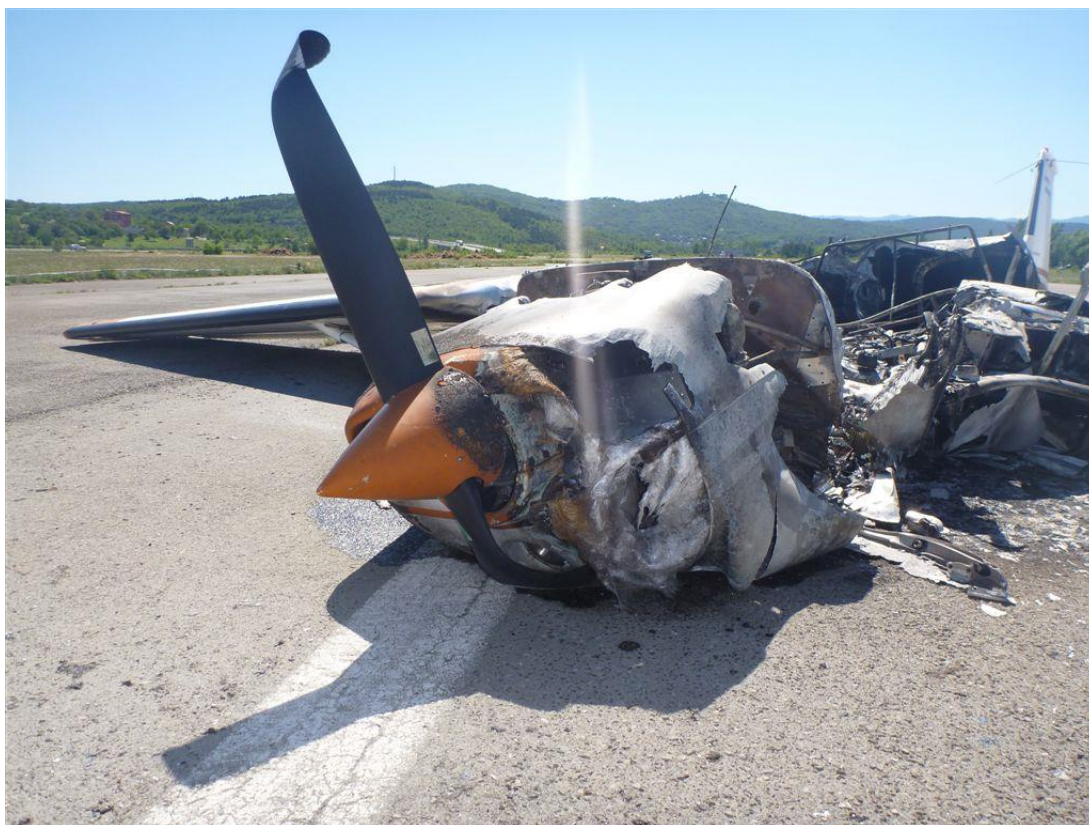
Od posljedica udara o tlo došlo je do loma nosne noge u okviru gdje se veže za trup, te ista završava pod trupom zrakoplova, te zrakoplov udara u tlo još jednom s propelerom, a potom s donjim poklopcem motora. Pri tome dolazi do savijanja jednog kraka propelera pod donji poklopac motora i prestanka njegovog rada. O silini udara svjedoči i činjenica da je došlo do momentalnog pucanja prednjeg vjetrobranskog stakla čiji su komadi bili razasuti u prvih 25 metara putanje zrakoplova. Zrakoplov nakon prvotnog udara nastavlja svoju putanju po inerciji, te nakon 25m dolazi do odvajanja nosne noge od trupa zrakoplova, pri tome dolazi i do loma škara nosnog amortizera, te istjecanja hidrauličkog ulja iz istog. Zrakoplov nastavlja dalje i prilikom struganja dolazi do savijanja protupožarnog zida pri čemu gorivni filter dolazi u dodir s tlom, dolazi do pucanja glavne gorivne linije i curenja goriva unutar motornog prostora. Gorivo curi pod truh zrakoplov, te uslijed trenja dolazi do iskrenja i zapaljenja. Plamen se razvio po zaustavljanju zrakoplova nekih 170 m od mjesta udara, te je u vrlo kratkom vremenu zahvatio gotovo cijeli zrakoplov.

Slika 1. Oštećenje propelera.

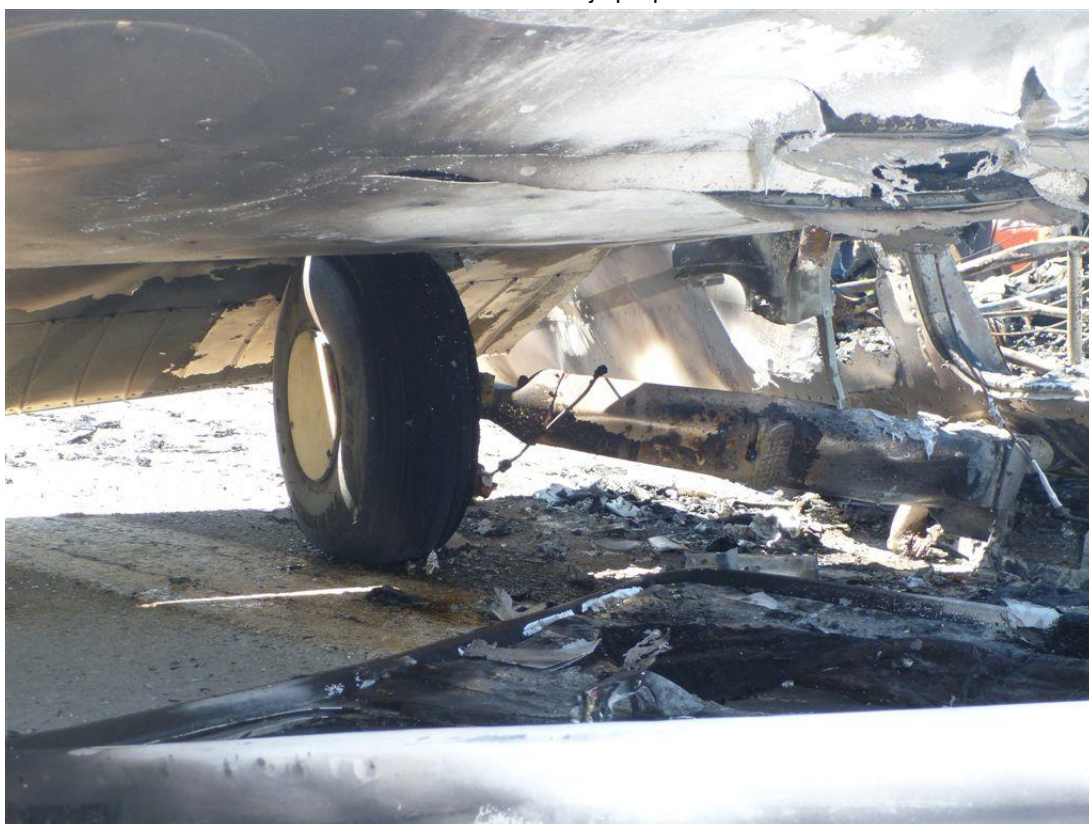
Također uslijed bočnog udara desne noge došlo je do loma vijka učvršćenja iste za glavni nosivi okvir trupa, što je dovelo do zakretanja noge za cca 90° unazad.

Slika 2. Desna noga

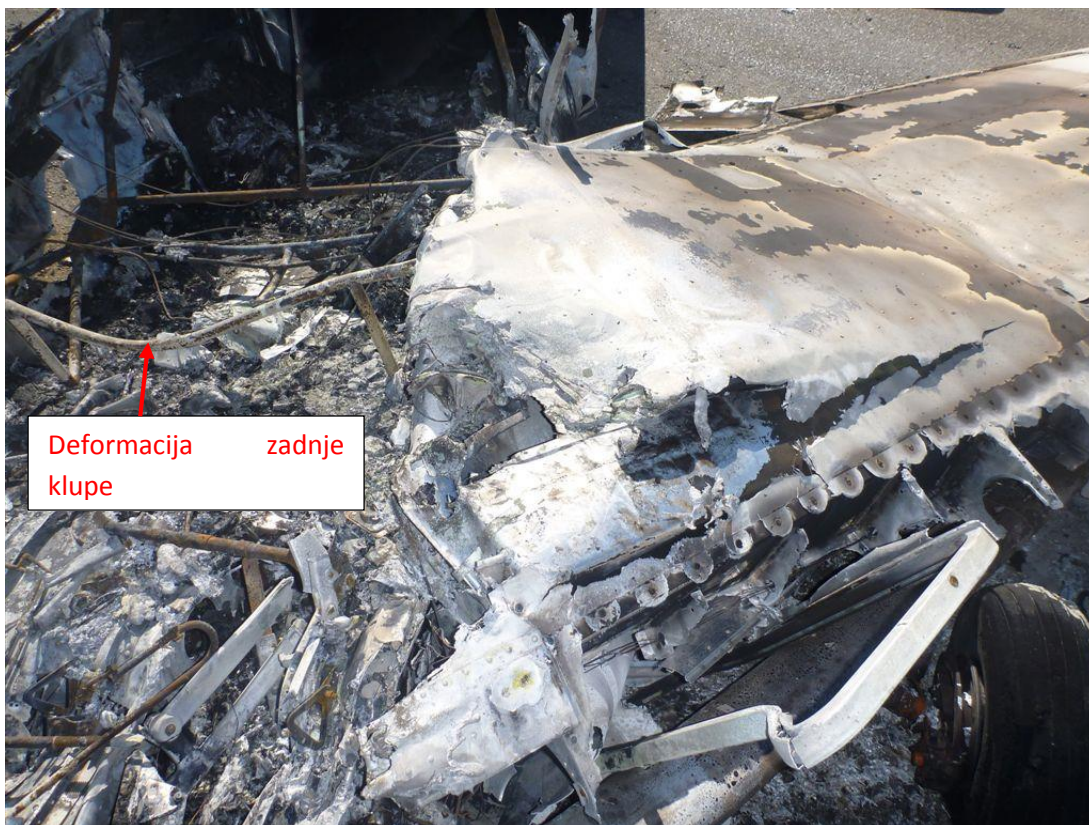
Od siline udara vidno se deformirala i zadnja klupa u putničkoj kabini. Deformacije su vjerojatno nastale uslijed inercije putnika na zadnjem sjedištu, što je dovelo i do ozljeđivanja istoga.

Slika 3. Zadnja klupa

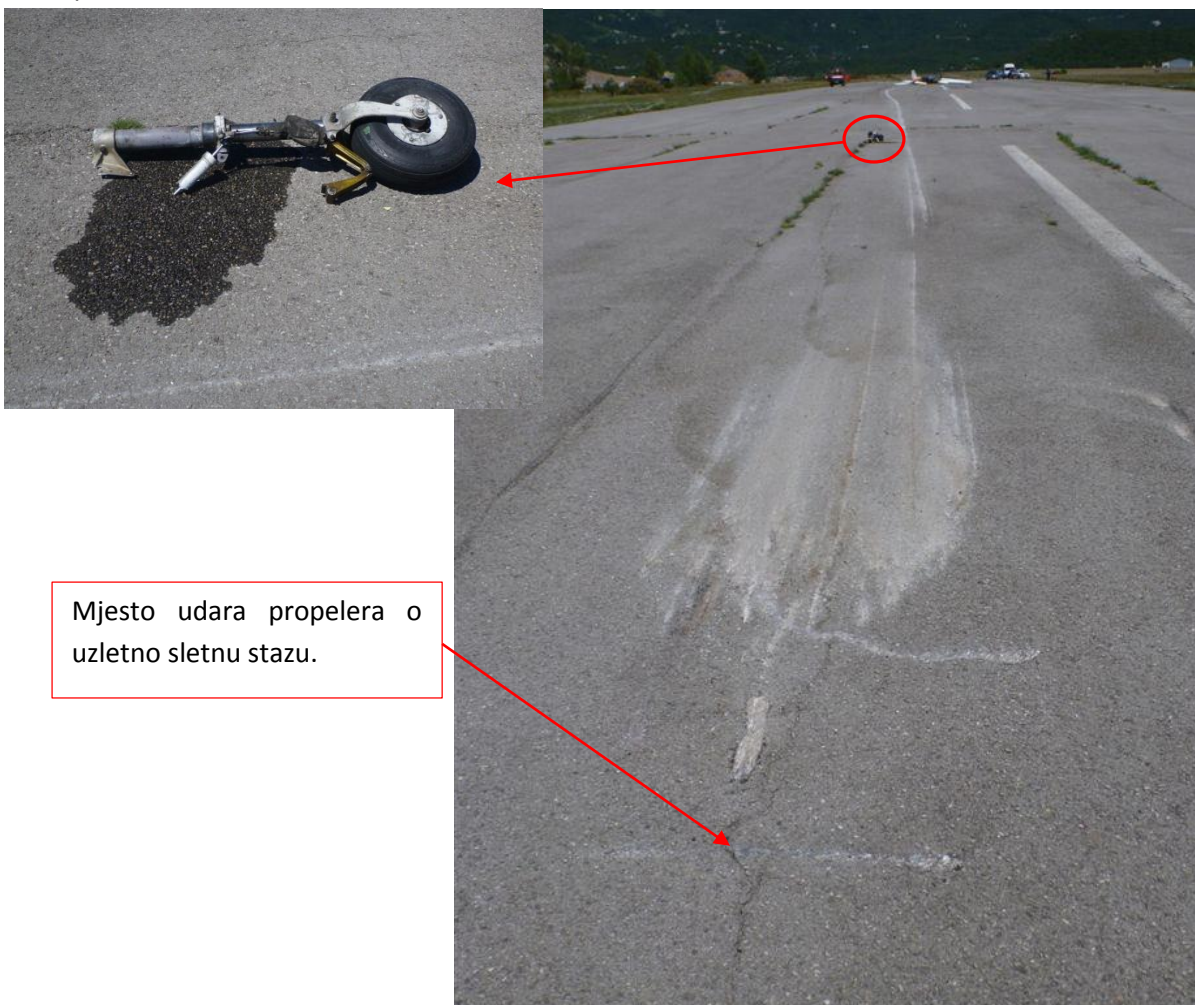
Slika 8. Putanja zrakoplova od mjesta udara do zaustavljanja

Ostaci zrakoplova nalazili su se na udaljenosti 420 m (mjereno od repa zrakoplova) od praga 07 uzletno sletne staze aerodroma Grobnik te su na njoj ostali do završetka očevida. Uzletno sletna staza aerodroma Grobnik dugačka je 1600 m i široka 30 m. Zrakoplov se nalazio na truhu trupa, pokraj njega

nalazila su se i krila također gotovo na samom tlu budući da su dijelovi upornica i okovi krila izgorjeli. U posljednjih 40 m putanje zrakoplova bili su vidljivi tragovi curenja goriva na uzletno sletnoj stazi. Oko zrakoplova također su bili vidljivi tragovi tekućine za gašenje požara kojom je ugašen požar na zrakoplovu. Nosna noga nalazila se oko 120 m od zrakoplova na putanji kojom je zrakoplov strugao po uzletno sletnoj stazi nakon udara. Otprilike 140 m od zrakoplova uočeni su vidljivi tragovi gdje je zrakoplov udario u uzletno sletnu stazu.

Mjesto udara propelera o
uzletno sletnu stazu.

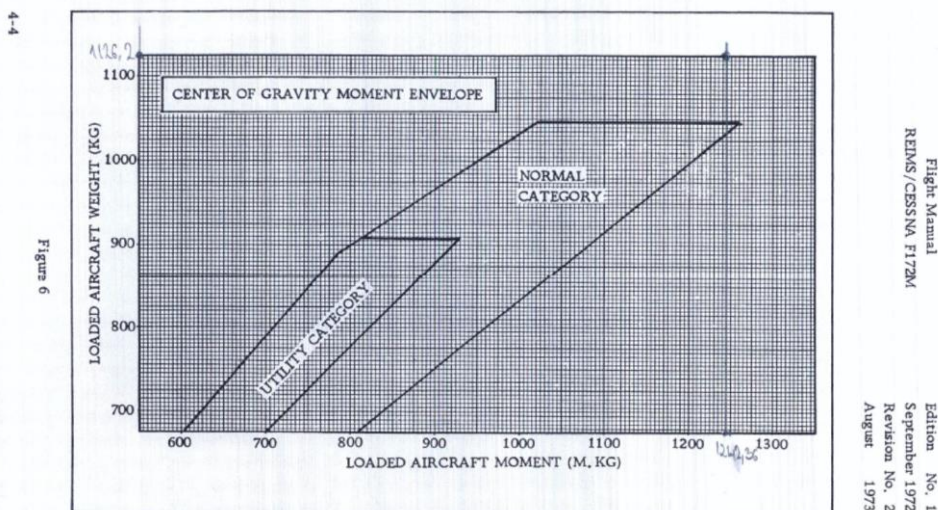
Slika 9. Pozicija težišta u dijagramu

Uvrštavanjem iznosa 'Ukupno' iz tablice 3. u dijagram ovojnice momenta (Center of gravity moment envelope) dobiva se da je težište zrakoplova izvan ovojnice.

Centar težišta određuje stabilnost zrakoplova, te za siguran let treba se nalaziti unutar granica koje je propisao proizvođač zrakoplova.

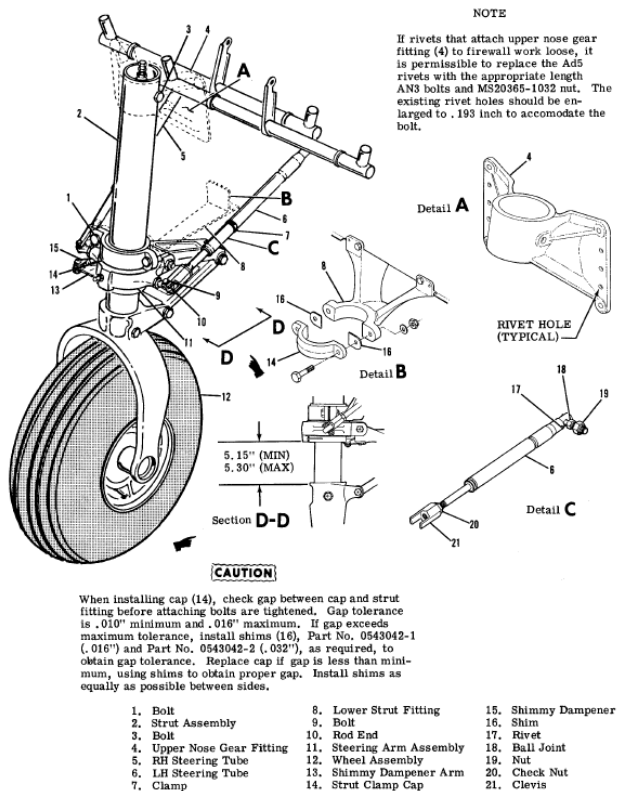
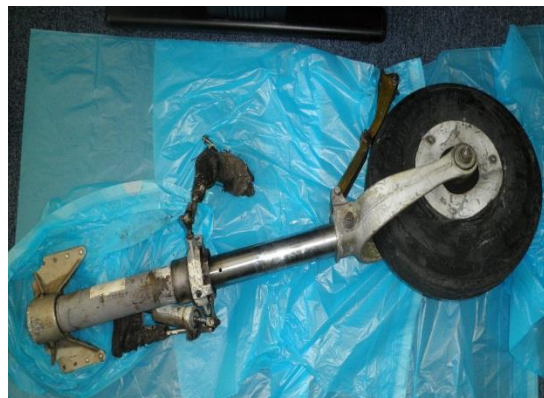
Slika 11. Nosna noga

Do loma nosne noge došlo je uslijed udara iste o uzletno sletnu stazu, jer nema tragova umora materijala i/ili korozije.

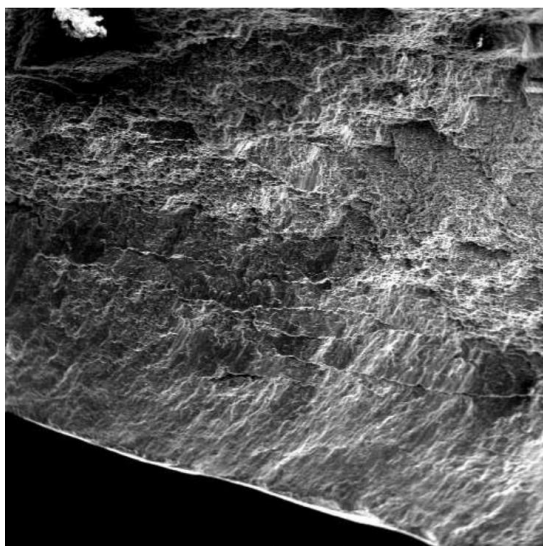
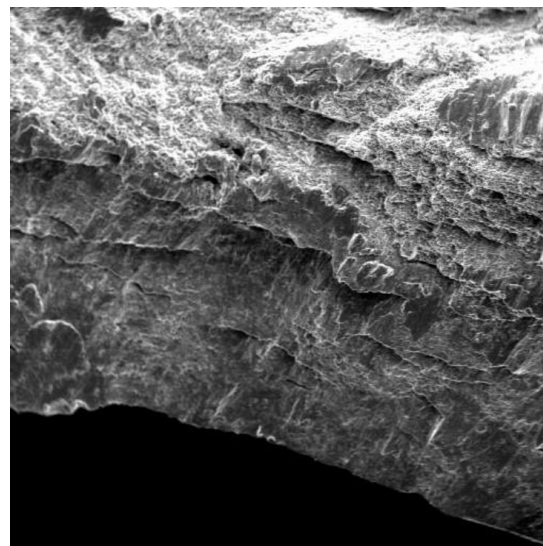
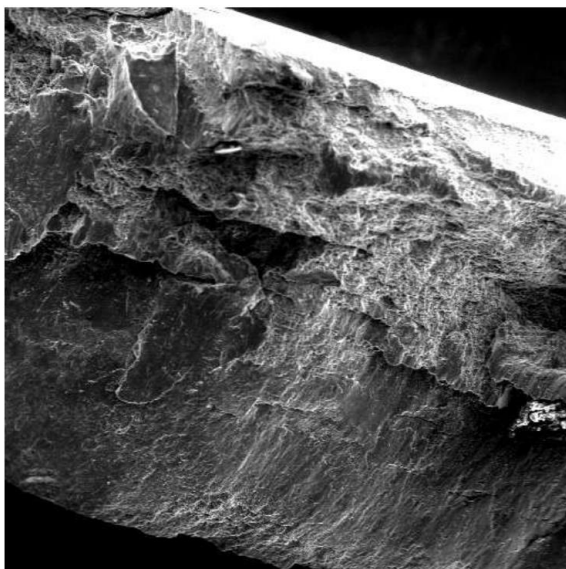
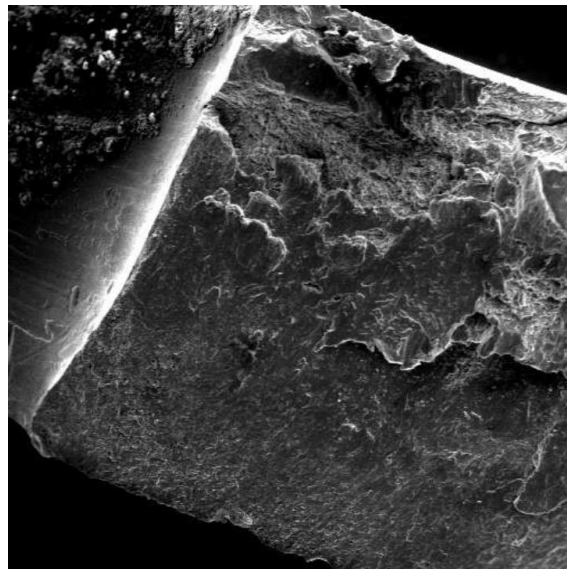
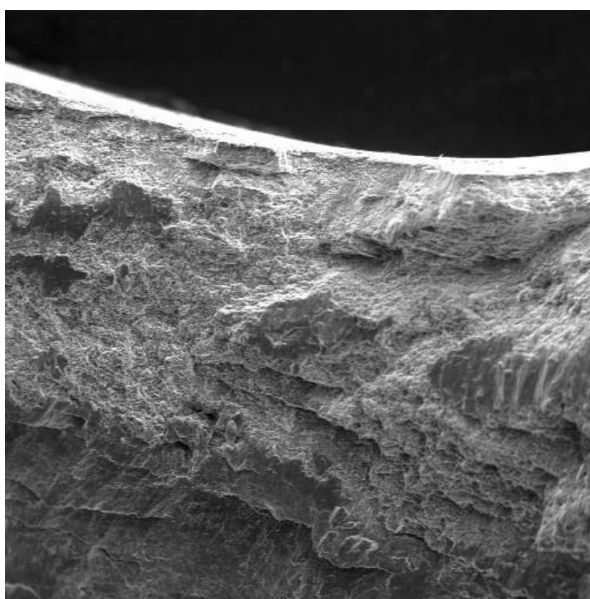
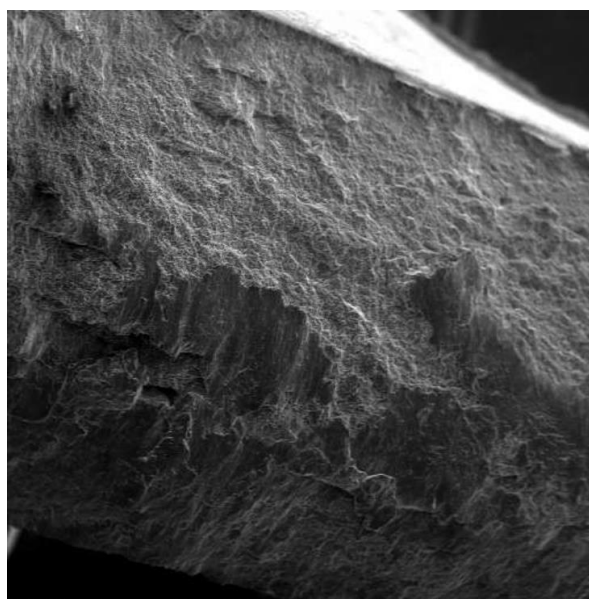
Detaljnou analizom cijele prijelomne površine dijela 1 vidljiva je plastično deformirana površina s karakterističnim izgledom. Analizom nisu uočeni tragovi i/ili brazde napredovanja pukotine karakteristične za umor materijala.

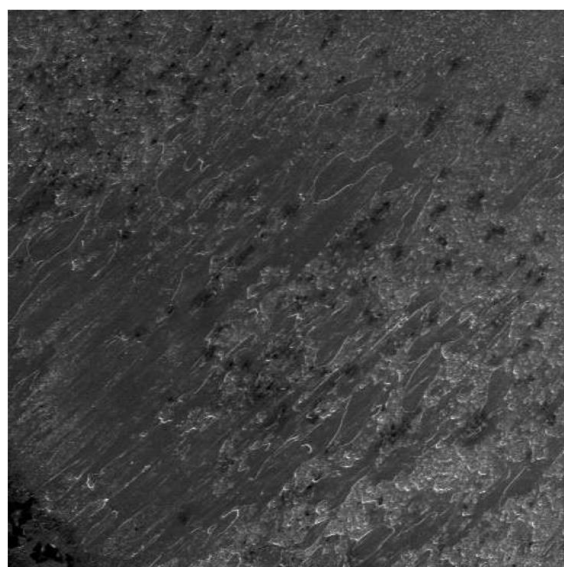
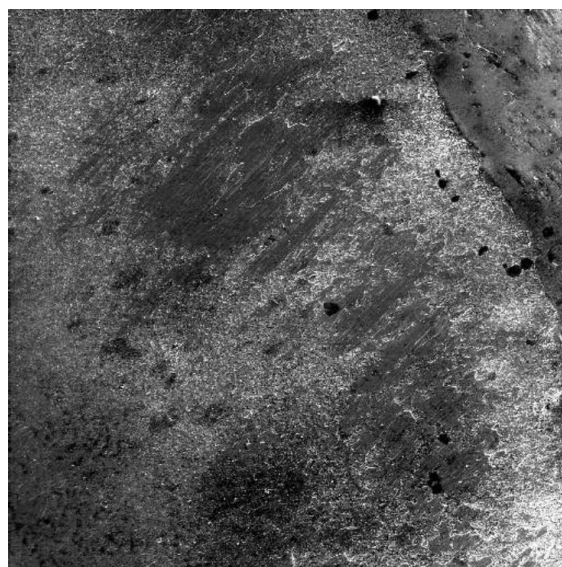
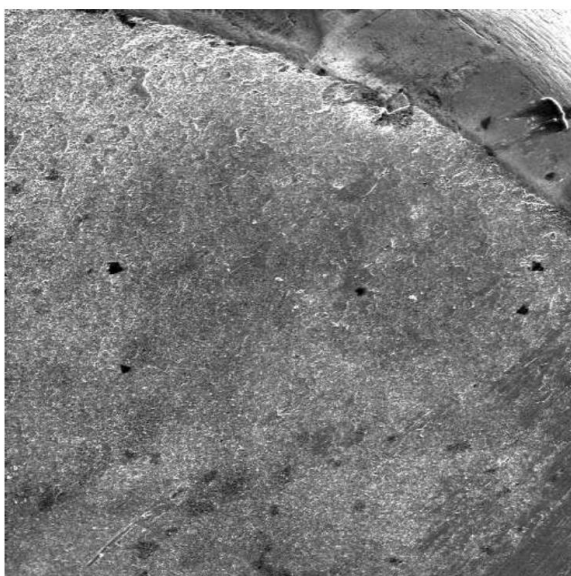
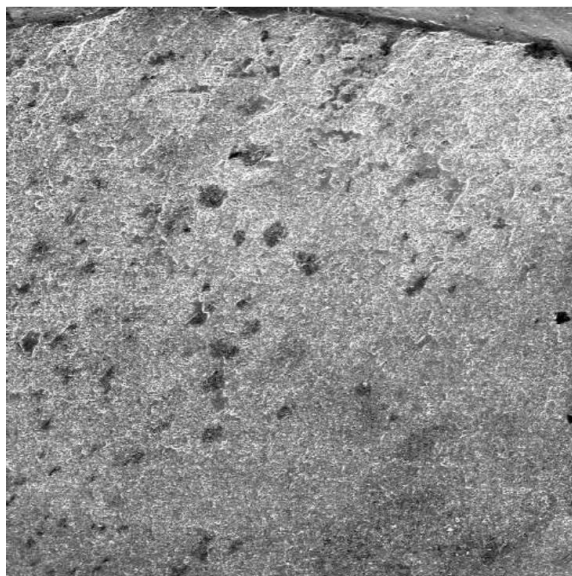
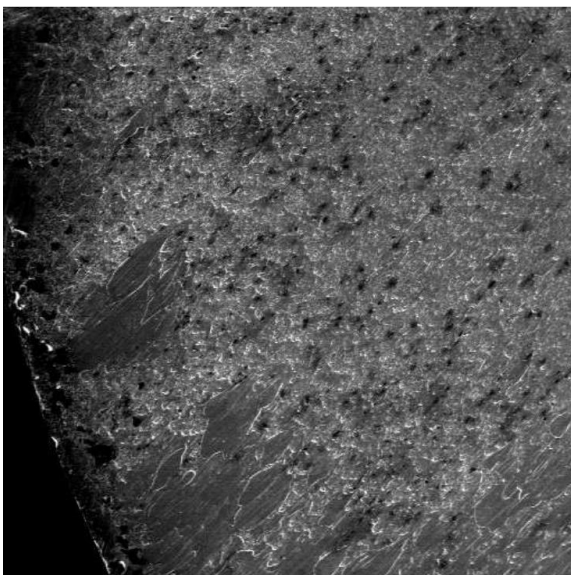
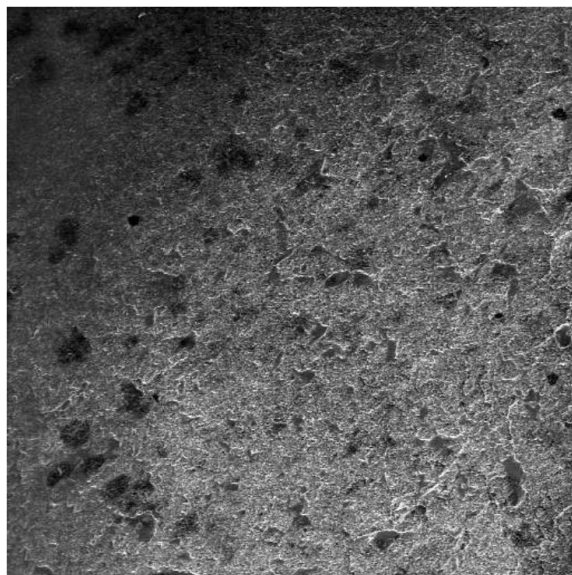
Detaljnomo analizom cijele prijelomne površine dijela 2 vidljiva je plastično deformirana površina s karakterističnim izgledom za duktilni lom. Analizom nisu uočeni tragovi i/ili brazde napredovanja pukotine karakteristične za umor materijala.
