ДИРЕКТОРАТ ЦИВИЛНОГ ВАЗДУХОПЛОВСТВА РЕПУБЛИКЕ СРБИЈЕ  
CIVIL AVIATION DIRECTORATE OF THE REPUBLIC OF SERBIA

**КОМИСИЈА ЗА ИСТРАЖИВАЊЕ УЗРОКА УДЕСА  
И ОЗБИЉНИХ НЕЗГОДА ВАЗДУХОПЛОВА**

**ЗАВРШНИ ИЗВЕШТАЈ О УДЕСУ**

<b>Корисник:</b>	приватно лице
<b>Ваздухоплов:</b>	ултралаки авион <i>Tiscano</i>
<b>Ознака регистрације:</b>	нема
<b>Серијски број:</b>	непознат
<b>Датум удеса:</b>	05.08.2012. године
<b>Место удеса:</b>	атар села Ратари, Обреновац, Република Србија
<b>Време удеса:</b>	20:30 (LT)

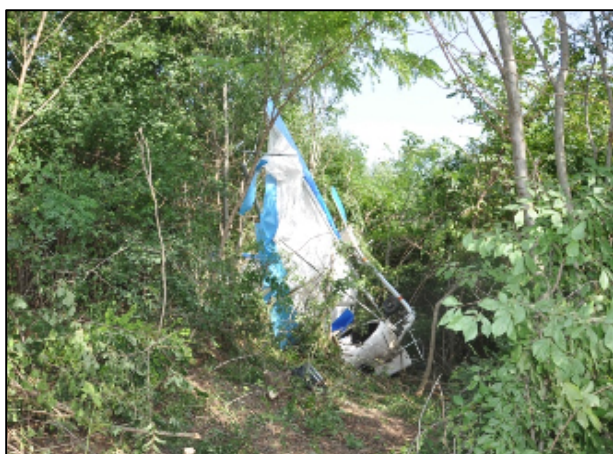
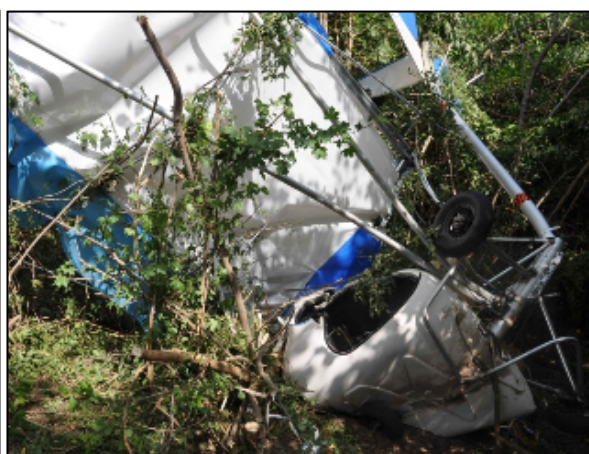
Због мрака увиђај је настављен следећег дана, 06.08.2012. године, у јутарњим сатима. Положај и изглед олупине у шумарку који је Група за увиђај затекла је приказан на фотографијама бр.1 и 2.

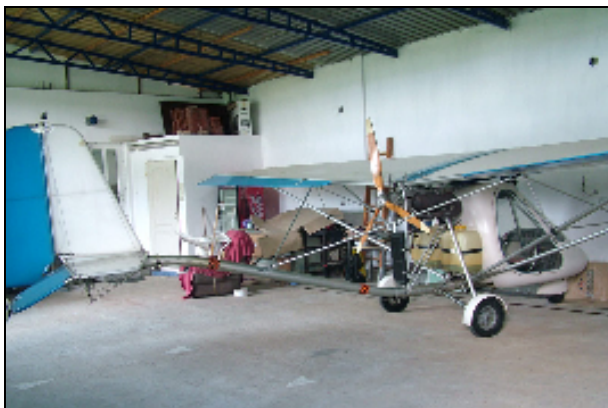
Фотографија 3

На фотографији бр.3 приказан је ваздухоплов који је претрпео удес, а на фотографији бр.4 приказан је ваздухоплов истог типа, али на којој се знатно јасније виде делови носеће структуре.

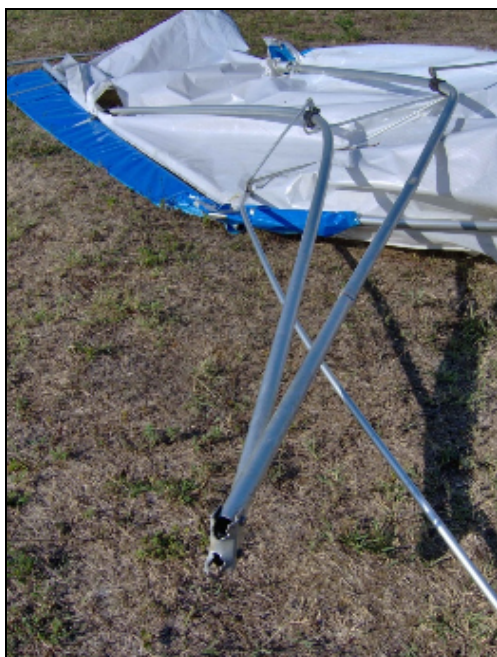
Фотографија 5

Према мишљењу Комисије најзначајније оштећење које је и проузроковало пад ваздухоплова је пуцање доњег окова главне V-упорнице десног крила (у даљем тексту – оков десне упорнице).

На фотографији бр.5 се види деформисани склоп ове упорнице са поломљеним оковом на доњем крају, а на фотографија бр.6 се види детаљ овог окова у склопу упорнице. Виде се изражени преломи овог окова на месту везе окова са структуром ваздухоплова, тј. са централном носећом гредом.

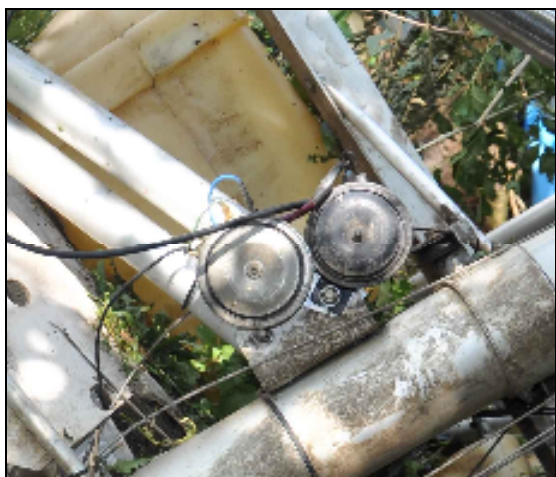
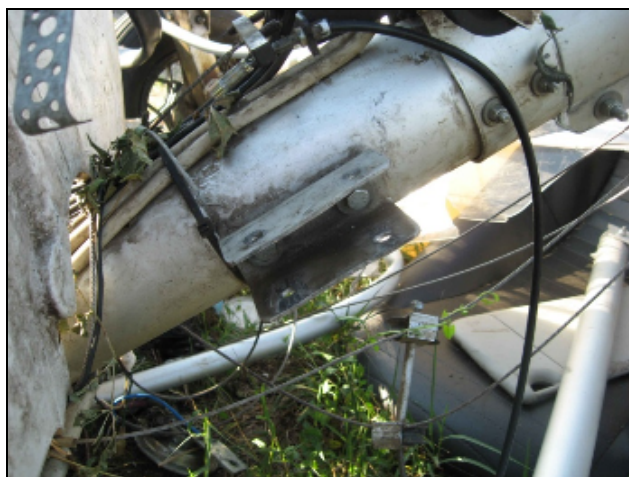
Доња веза главне упорнице левог крила је остала практично ненарушена што се види и на фотографија бр.7 која је снимљена на месту удеса, а на фотографија бр.8 се види и леви доњи оков после раздвајања леве упорнице.

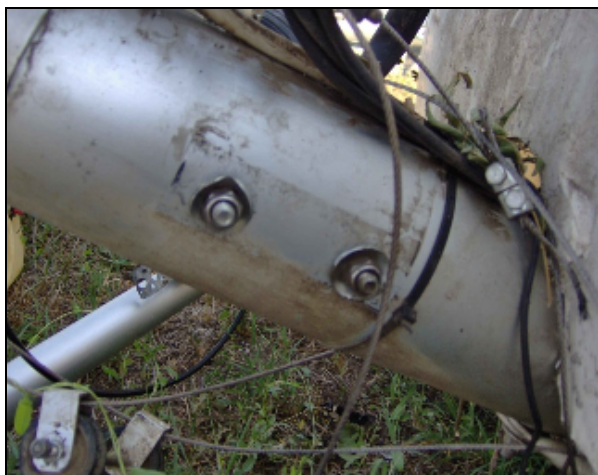
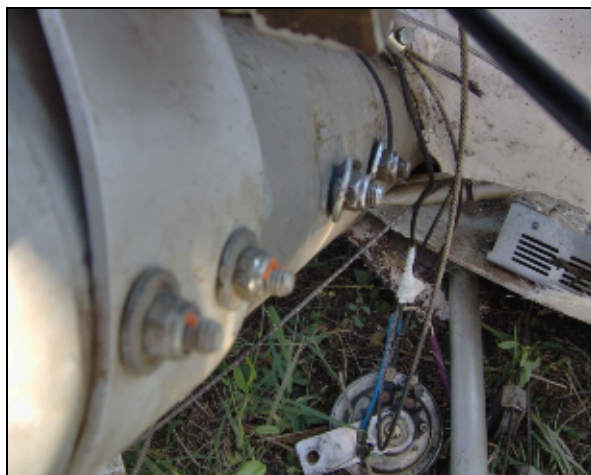
Место где је поломљени оков десне упорнице био везан са централном носећом гредом је приказано на фотографија бр.9 и бр.10 (у другом плану). Везни елементи који кроз централну греду повезују окове леве и десне упорнице немају видљива оштећења. Једино су видљиво деформисане подлошке испод навртки.

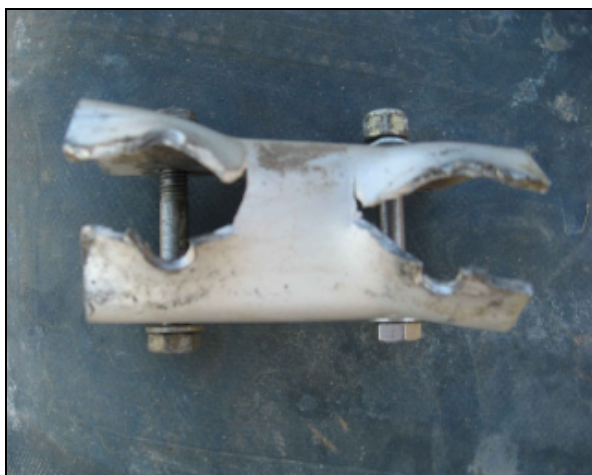
Фотографија 11

На фотографија бр.11 је приказан поломљени оков десне упорнице са везним елементима упорнице. Приликом првог комисијског прегледа олупине скинут је и оков леве упорнице. Оба окова са везним елементима који их повезују се виде на фотографији бр.12.

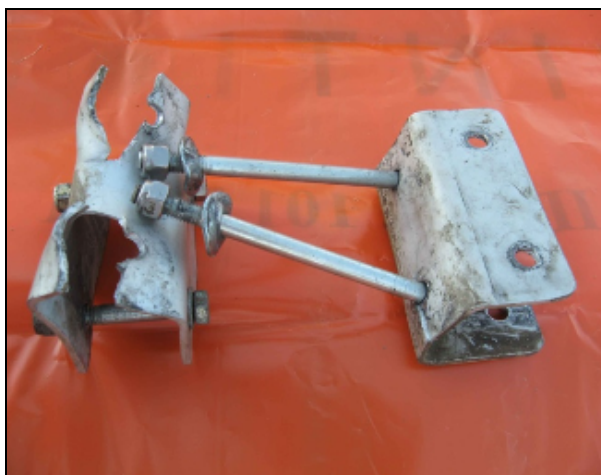
Фотографија 12

На фотографији бр.12 се види да је и стопа окова леве упорнице напрсла.

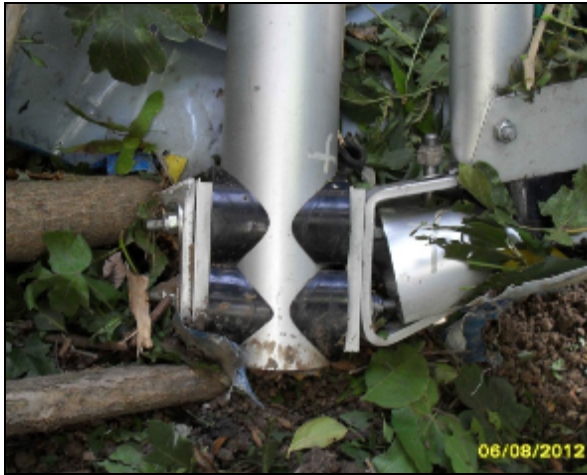
Фотографија 13

Пуцање окова предње рамењаче десног крила (у даљем тексту – десни предњи оков крила) је још једно велико оштећење носеће структуре до кога је дошло током завршне фазе лета.

На фотографијама бр.13 и 14 (снимљене на месту удеса) се виде делови поломљеног десног предњег окова. На фотографији бр.13 се види стопа окова са откинутим ушкама, а са везним елементима који повезују десни и леви предњи оков крила. На истој слици се види пластично деформисани леви предњи оков.

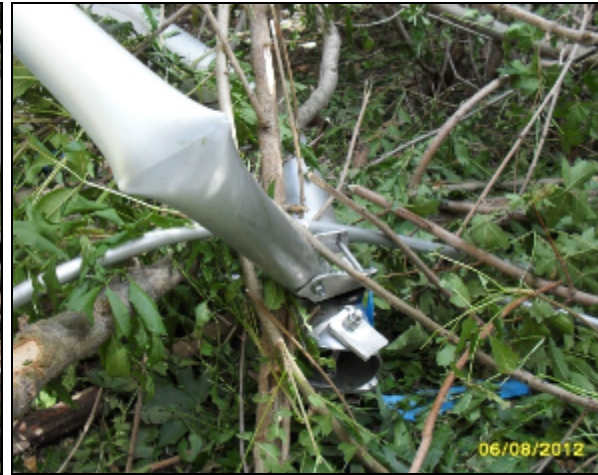
Фотографија 14

На фотографији бр.14 се види једна од покиданих ушки десног предњег окова са везним елементима који пролазе кроз цевасту предњу рамењачу.

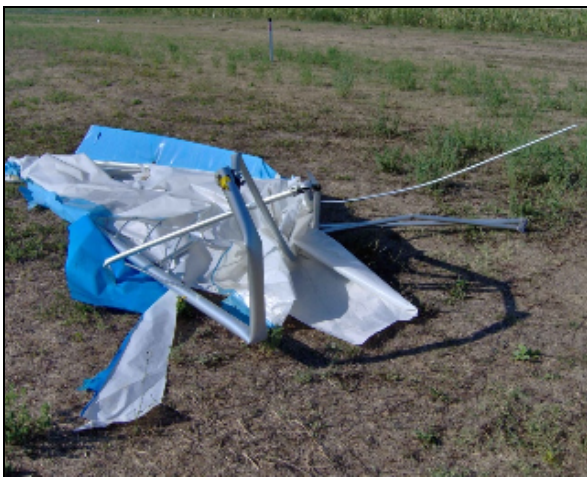
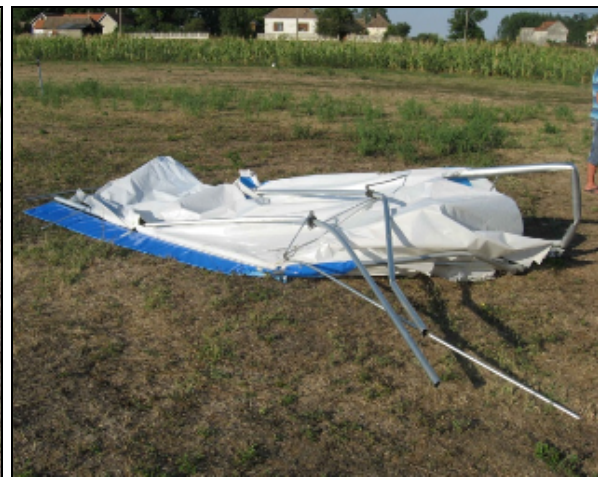
- потпуно деформисан, практично "згужван", склоп десног крила са припадајућим елементима (штапови главне упорнице, цеваста предња рамењача, помоћне упорнице, формери, ...) што је приказано на фотографијама бр.15 и 16,

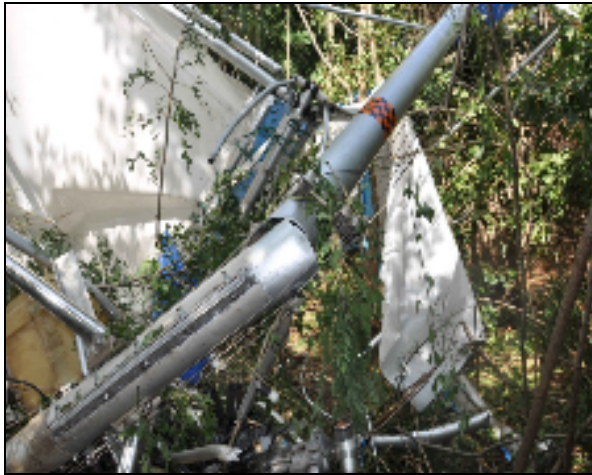
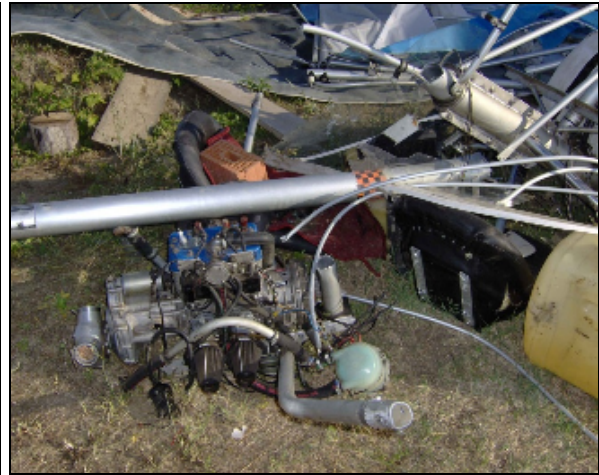
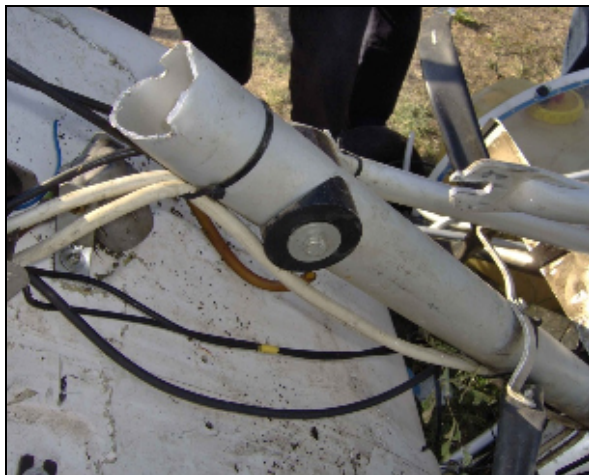
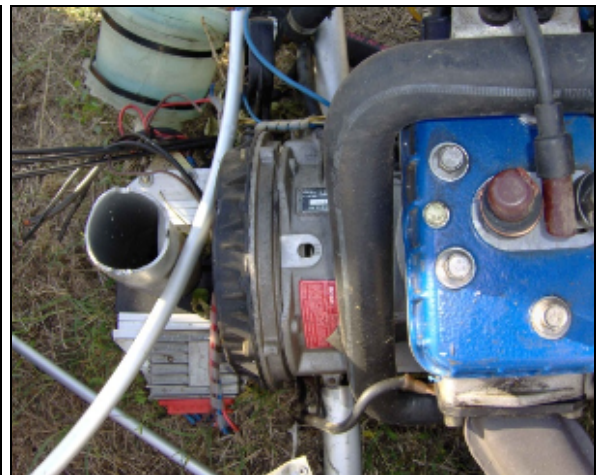
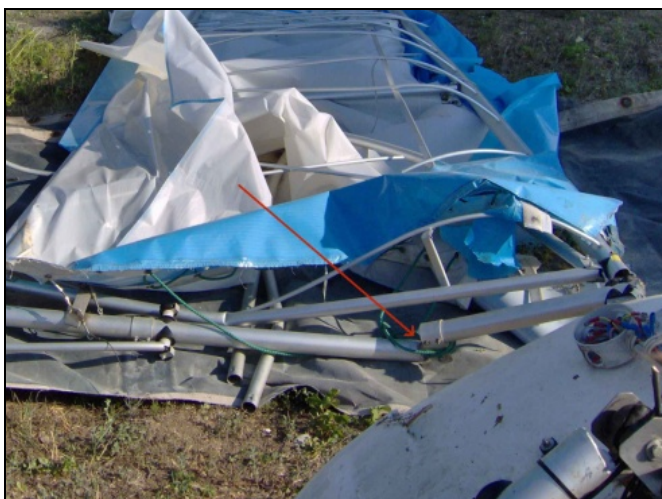
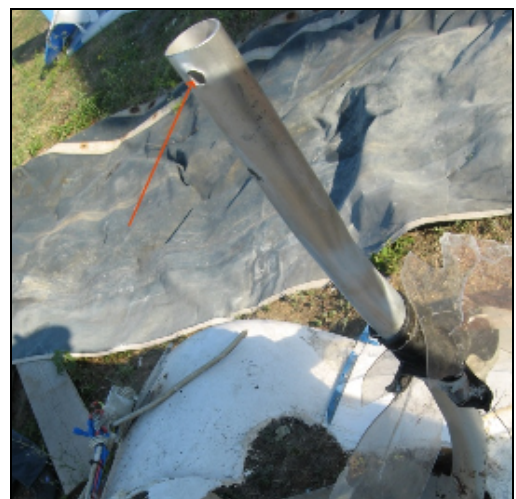
- поломљена доња централна греда непосредно иза носача хладњака (фотографија бр.17 и 18),
- поломљен носач мотора (фотографија бр.19 и 20),
- покидана веза горње централне греде (фотографија бр.21) и кабинског носача (фотографија бр.22),

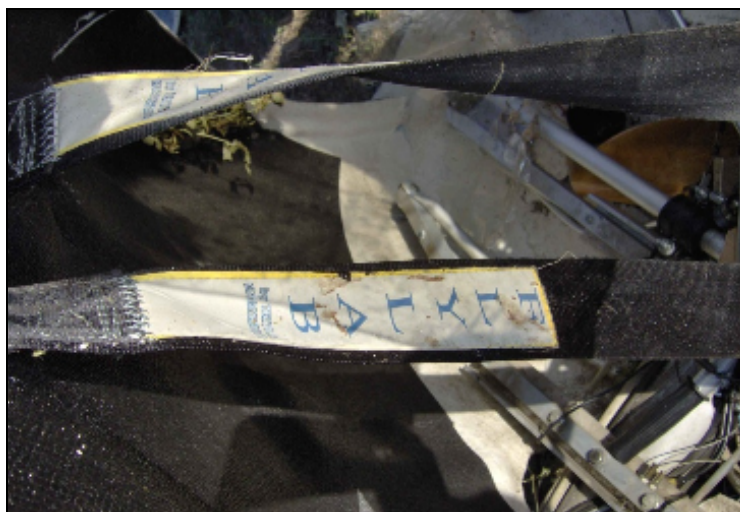
Фотографија 23

Комисија није могла да установи ко је прави произвођач авиона, јер на авиону недостаје плочица за идентификацију са серијским бројем. По доступним информацијама власник је купио и увезао авион који је правила фабрика *Ferrari*, али ваздухоплов који је претрпео удес на себи је имао мотор другог серијског броја као и део који указују на фабрику *FLYLAB srl*. (натписа на деловима пилотског седишта) фотографија бр.23.

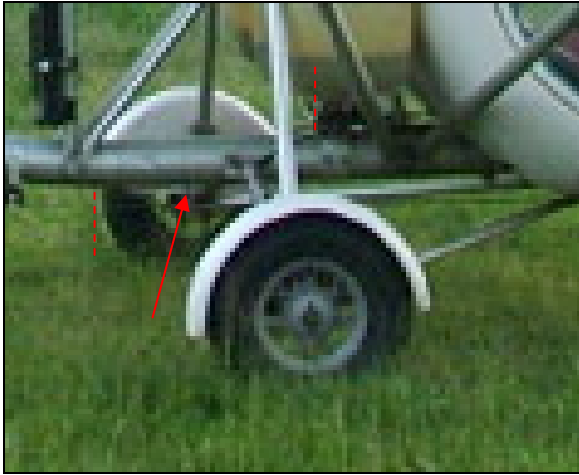
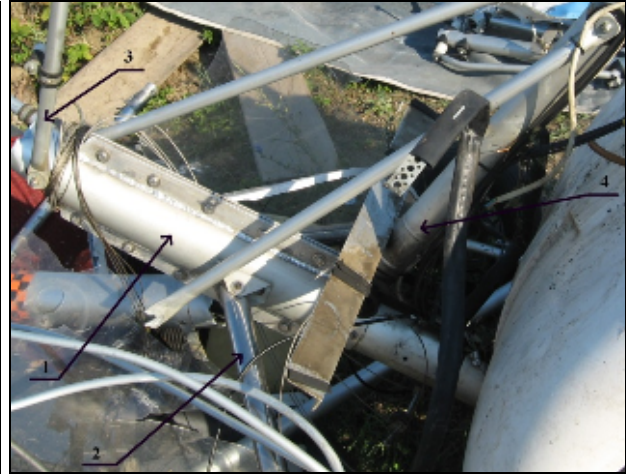
На фотографији бр.25 су обележени: 1 – ојачање доње централне греде; 2 – десна нога стајног трапа; 3 – носач хладњака и 4 – носач мотора. На фотографији бр.24 се ојачање носеће греде не види, што значи да је рађено после снимања поменуте фотографије.

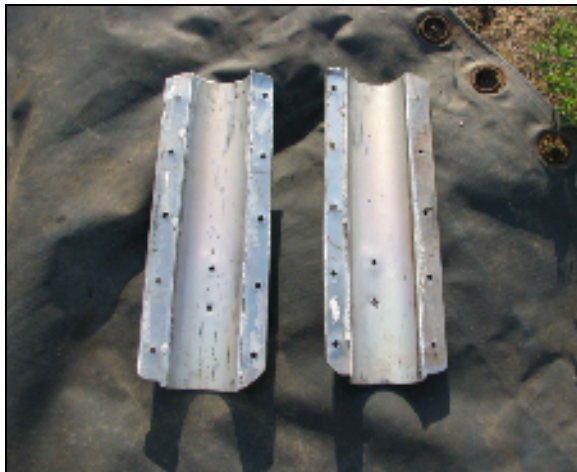
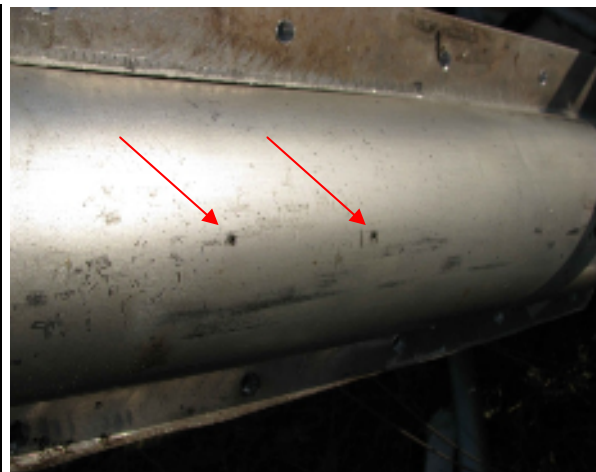
Комисија је током своје друге посете месту ускладиштења олупине демонтирала ово дводелно ојачање (фотографија бр.26) и на основу два отвора за причвршћивање, (фотографија бр.27) установила да се испод тог ојачања на десној страни налазила плочица са серијским бројем ваздухоплова која је, вероватно, скинута током постављања ојачања.

Када је ојачање демонтирано Комисија је утврдила да је део доње централне греде који је прекривен овим ојачањем знатно оштећен, вероватно услед ранијег грубог слетања. Делимично репарирана, оштећења на левој страни доње централне греде виде се на фотографијама бр.28 и 29. Очигледне су прскотине у зони предњег отвора за пролаз вијка који повезује окове стајног трапа на левој и десној страни.

Иако ово оштећење нема директне везе са удесом, то указује да је ваздухоплов током експлоатације имао проблеме. С друге стране, то значи да се власник није придржавао одредби из “*Manuale*”- а који прописује замену, а не оправку, оштећеног дела.

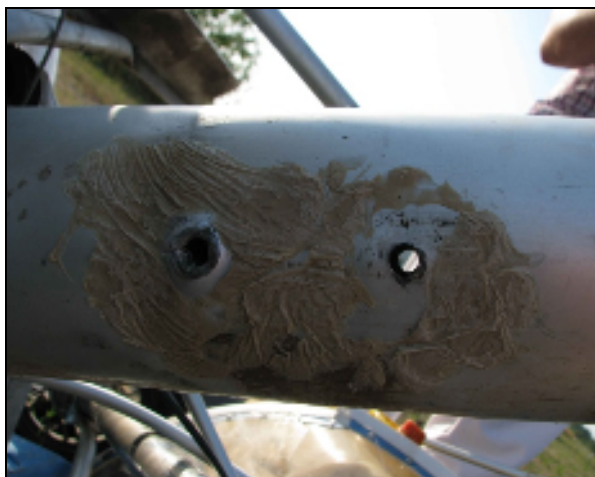
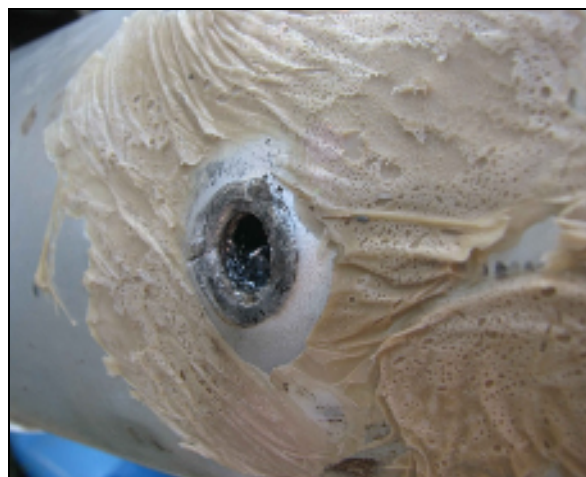
На ову чињеницу је посредно скренуо пажњу и произвођач ваздухоплова када је видео фотографије авиона приложене уз писмо које му је упућено. Произвођач је у свом одговору скренуо пажњу на постојање овог ојачања као дела који није предвиђен пројектом ваздухоплова и навео да је цео део, предпостављајући да је у питању било оштећење, требало заменити новим, а не оправљати га.

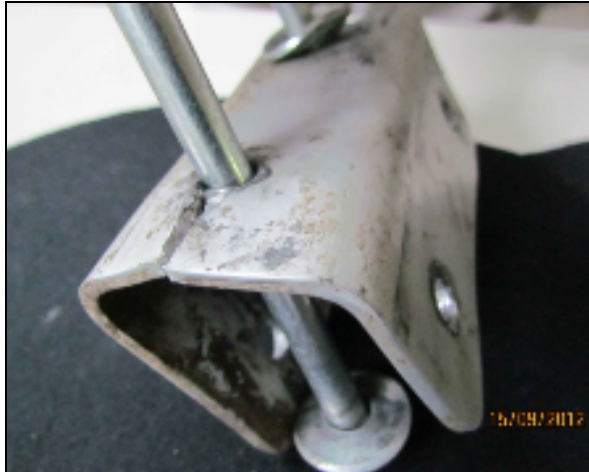
Фотографија 30

на другу страну. На фотографији бр.30 види се да је дошло до потпуне промене облика стопе.

Услед деловања силе “чупања” вијка стопа се савила, од првобитно споља “издубљеног” облика се потпуно пластично деформисала и прешла у “испупчени” облик исцрпивши своју носивост после чега је дошло до прскотина стопе у зони отвора за вијак (због концентрације напона) и ширења прскотине ка крајевима. Даље оптерећење окова, чак и знатно нижим нивоима оптерећења, изазвало је убрзан и неконтролисан развој прскотина што је за коначни ефекат имало тако обимно пуцање стопе окова да су се кроз тако настале отворе извукле навртке са подлошкама и спој се потпуно распао.

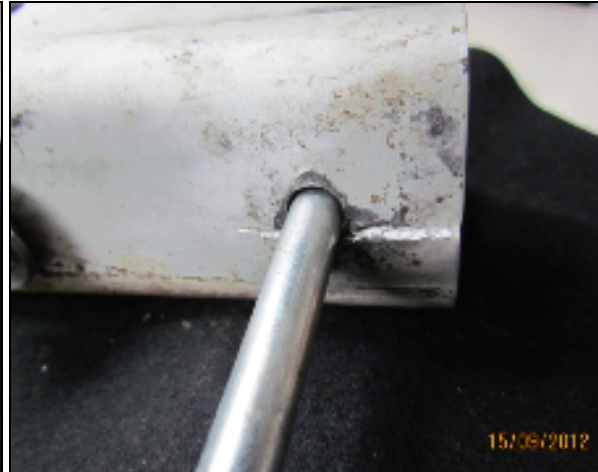
Фотографија 31

Један од основних разлога због чега су оштећења стопе десног окова много већа него на левој је у лоше оствареном навојном споју стопа окова и доње централне греде. Комисија није могла да утврди да ли је остварено решење споја предвиђено конструкционом документацијом или је произашло током експлоатације и евентуалне демонтаже овог склопа.

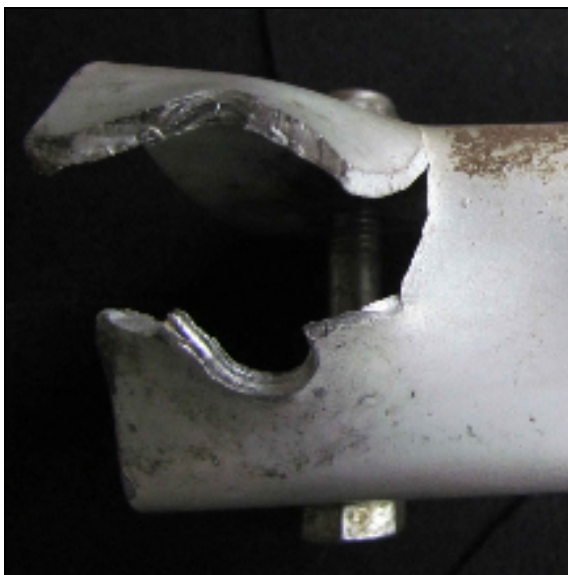
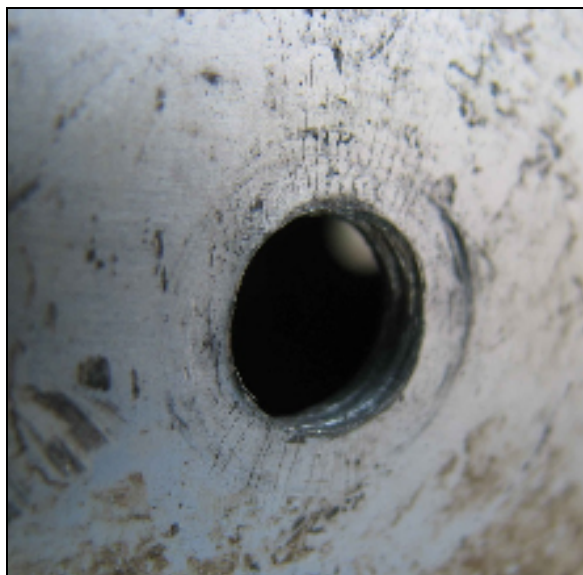
Дужина цилиндричног тела вијка  $L_t \approx 93\text{mm}$ , што је мање него укупна дебљина елемената у споју која износи  $\delta_u \approx 110\text{mm}$ . Како је  $L_t < \delta_u$  то значи да ће на оној страни споја где долази навртка у отворе за вијке на стопи налегати навоји, а не тело вијка. У конкретном случају веза је била остварена тако да је глава вијка налегала на стопу левог окова, а стопа десног окова је била на страни навртке.

То је проузроковало да се смичућа сила  $F_s$  на тој страни са стопе окова на зид цеви преноси гњечењем навоја што није препоручљиво. Отисци навоја у отворима за вијак на стопи десног окова су видљиви, фотографија бр.32, као и у отворима за вијак у зиду цеви фотографија бр.33.
