## Unidad de Investigación de Accidentes

<b>Reporte No.:</b>	<b>SVIA-10-2012.</b>
<b>Título:</b>	<b>Informe Final</b>
<b>Matricula:</b>	<b>TG-RPL</b>
<b>EUROCOPTER AS 350B</b>	
<b>11 DE AGOSTO DE 2012</b>	
<b>Carretera CA-9 Km. 44, municipio de Palín, departamento de Escuintla, Guatemala.</b>

## INFORME FINAL ACCIDENTE DEL HELICÓPTERO EUROCOPTER AS 350B MATRICULA TG-RPL

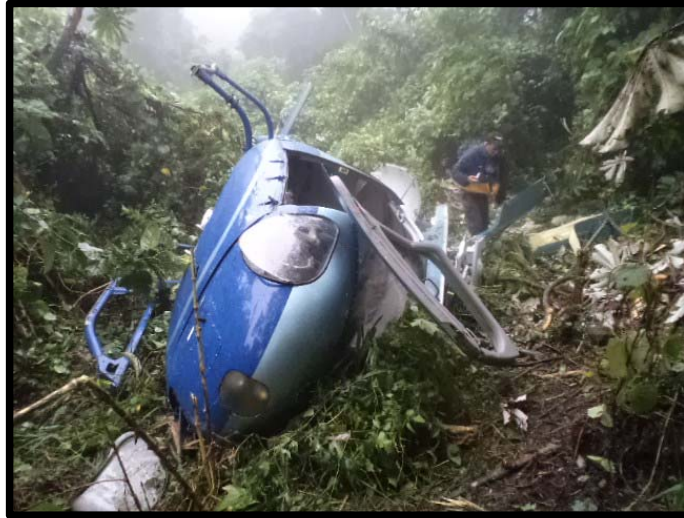
Fotografía No.: 01

Aproximadamente a 15.0 metros de la orilla de la Carretera CA-9, Km. 44 en municipio de Palín, departamento de Escuintla, Guatemala.

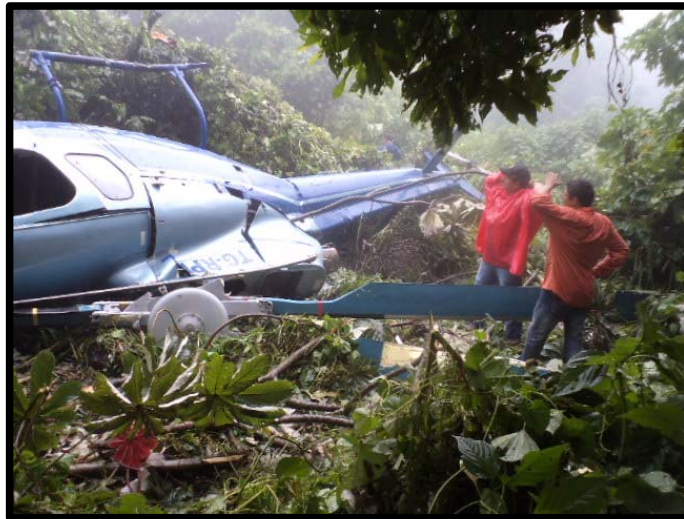
El helicóptero presenta daños en el fuselaje, Rotor Principal y Botalón de Cola.

Fotografía No.: 03  
Vista de los daños al Rotor Principal.

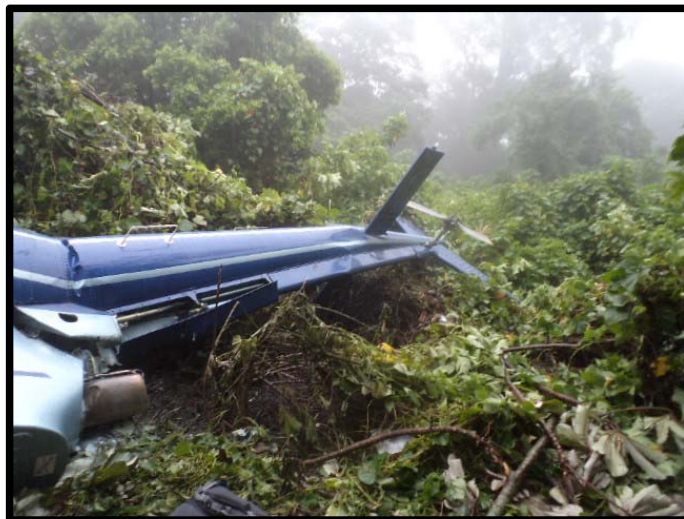
Fotografía No.: 04  
Daño al Botalón de Cola.

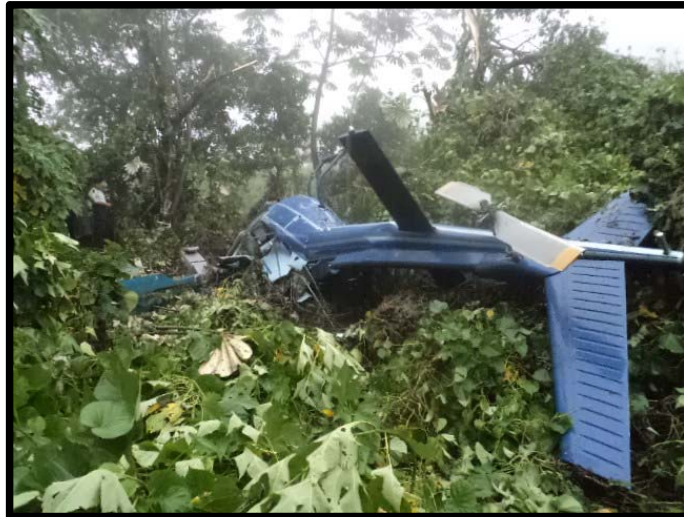
Fotografía No.: 05  
Vista posterior recostada sobre el lado izquierdo.

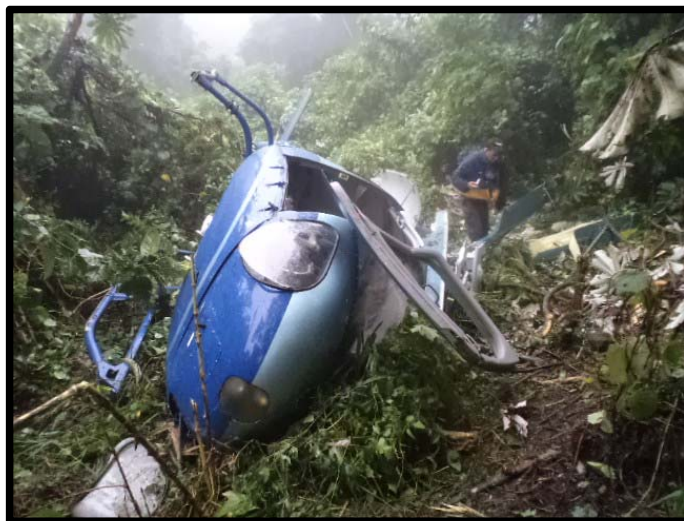
Fotografía No.: 06  
Vista de frente del helicóptero.

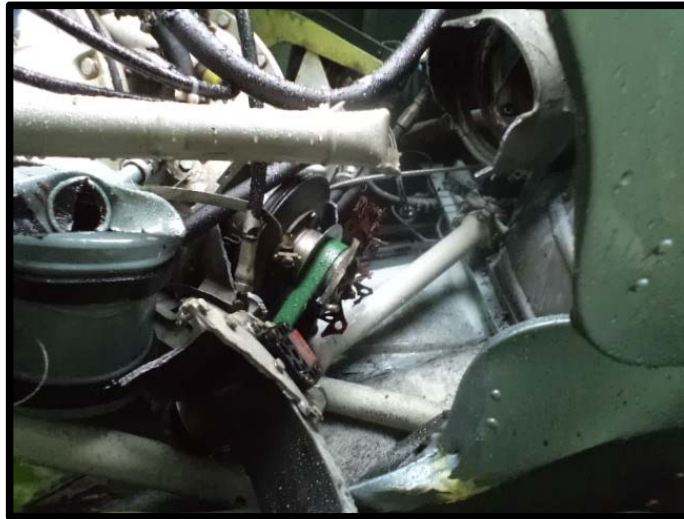
Fotografía No.: 07  
Vista de los daños ocasionados a los soportes de la Transmisión.

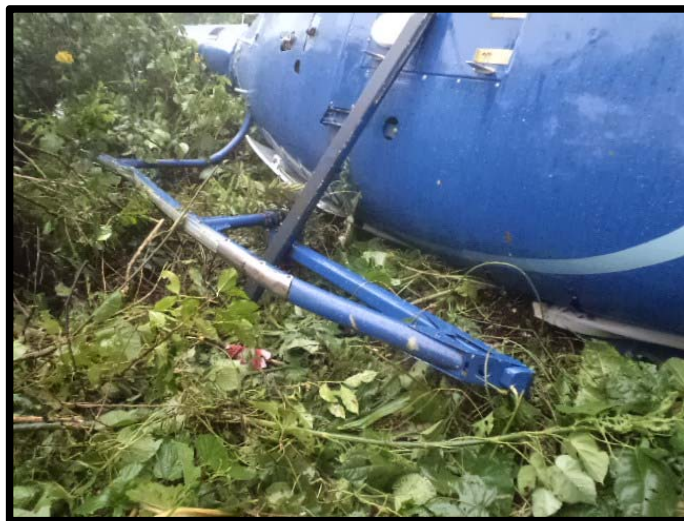
Fotografía No.: 08  
Vista cercana del daño en el tren de aterrizaje.

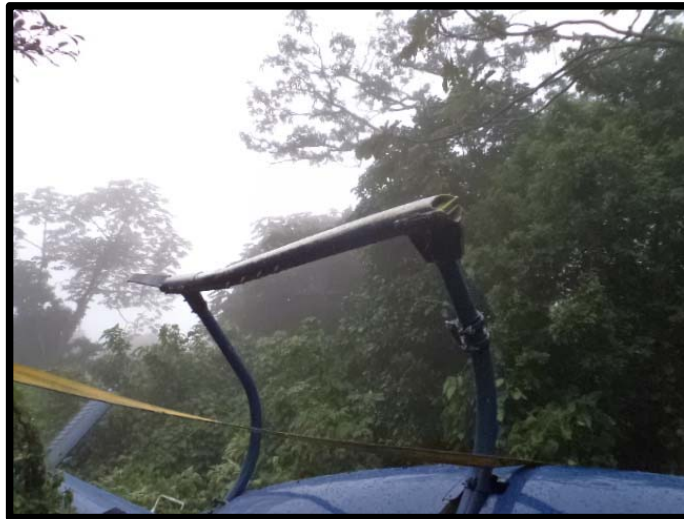
Fotografía No.: 09  
Vista del daño en el tren de aterrizaje lado derecho.

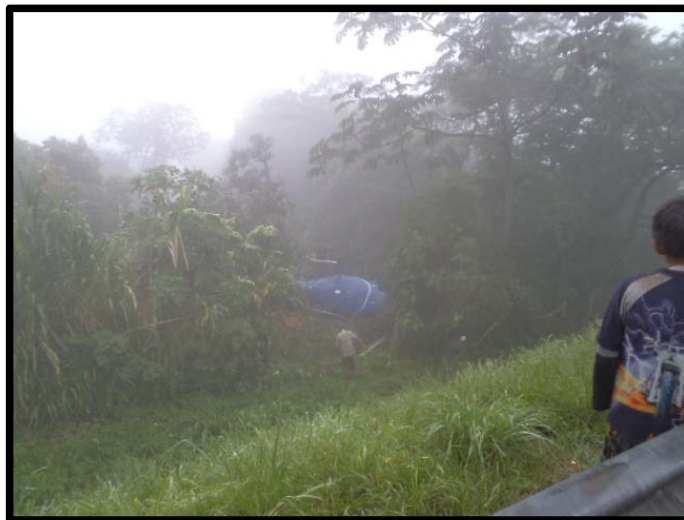
Fotografía No.: 10  
Vista del helicóptero desde la carretera y condiciones del clima prevaletientes.

Los sistemas, componentes dinámicos y controles de vuelo del helicóptero, no mostraron fallas o mal funcionamiento al momento de inspección pos-accidente.

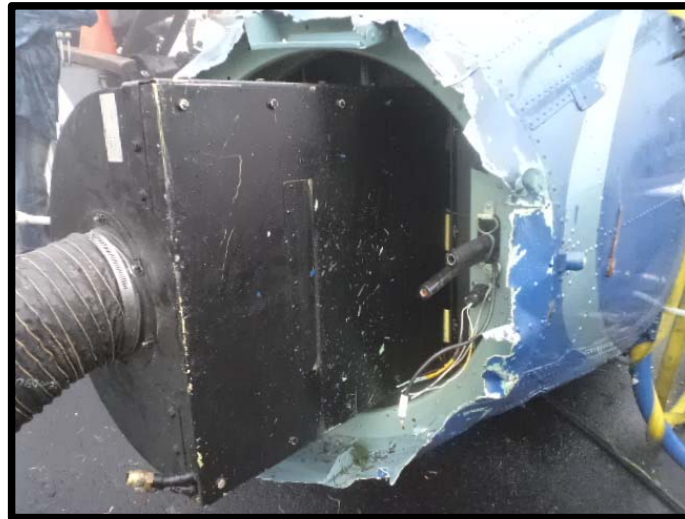
Fotografía No.: 11  
Vista trasera del helicóptero sin el Botalón.

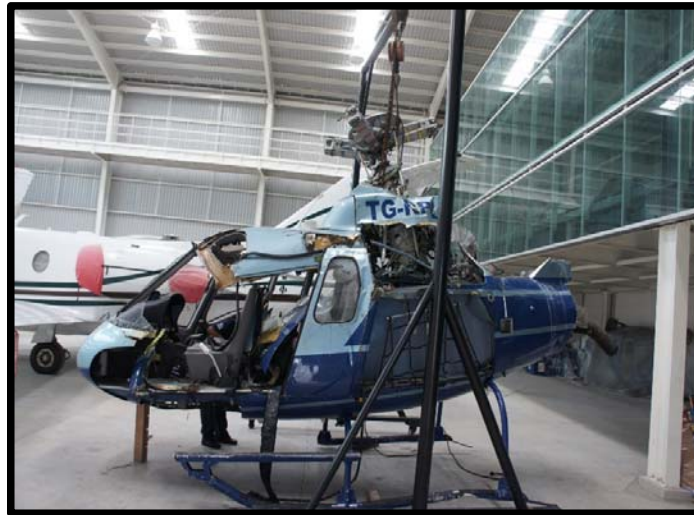
Fotografía No.: 13  
Vista de los daños del helicóptero en el hangar.

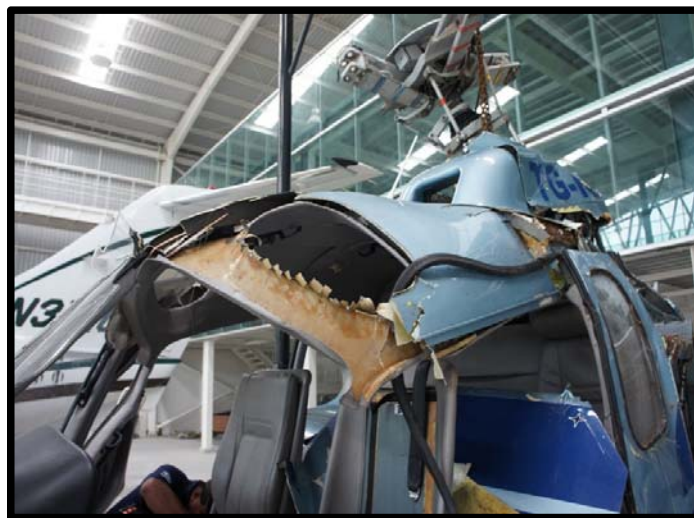
Fotografía No.: 14  
Daño por deformación a la estructura.

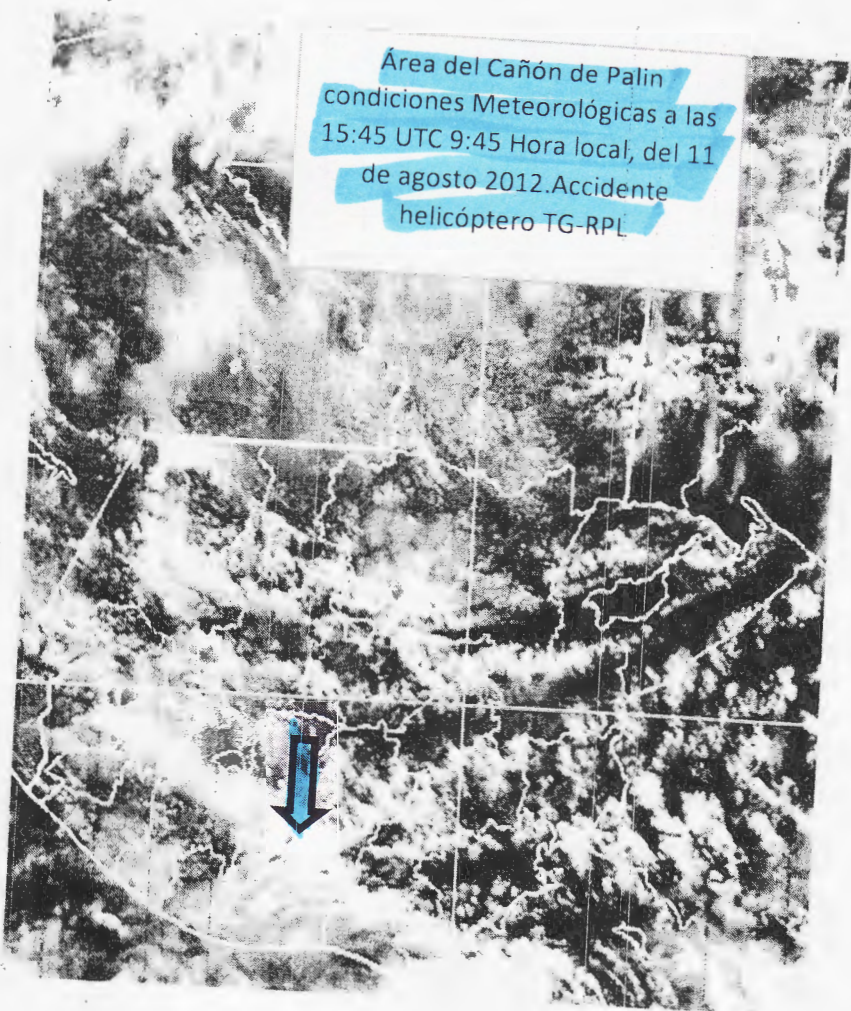
Área del Cañón de Palin  
condiciones Meteorológicas a las  
15:45 UTC 9:45 Hora local, del 11  
de agosto 2012. Accidente  
helicóptero TG-RPL
