Departamento de Seguridad de Vuelo e Investigación de Accidentes.

A-12-2012.

Informe final.

EUROCOPTER AS-350-B3e

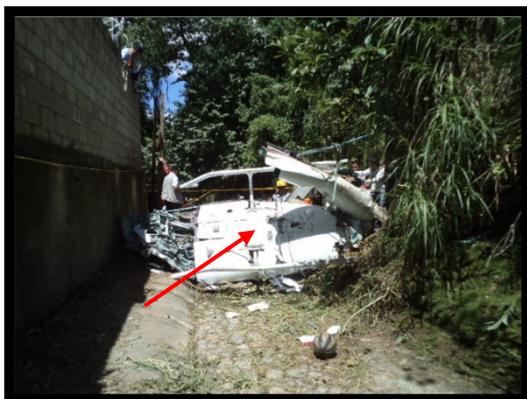
Fotografía No. 2

Vista desde un punto superior del área de impacto

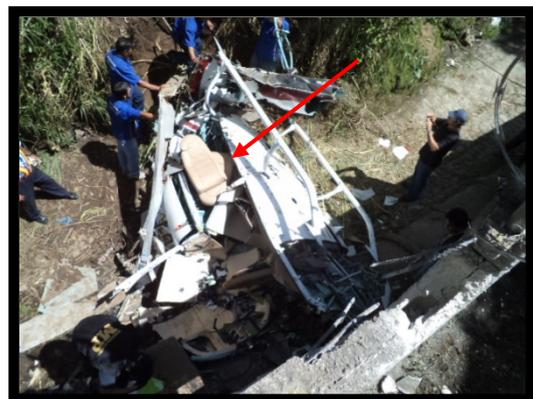
Fotografía No. 3

Vista inferior del fuselaje

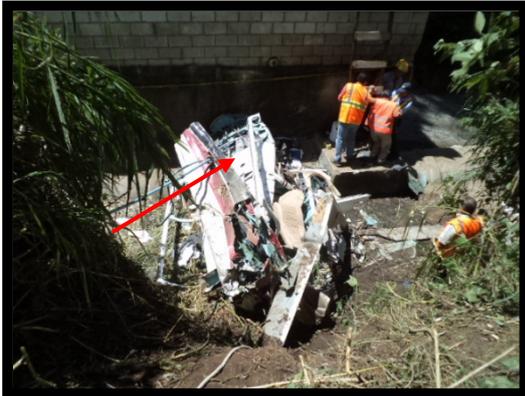
Fotografía No. 4

Vista Lateral izquierda del fuselaje

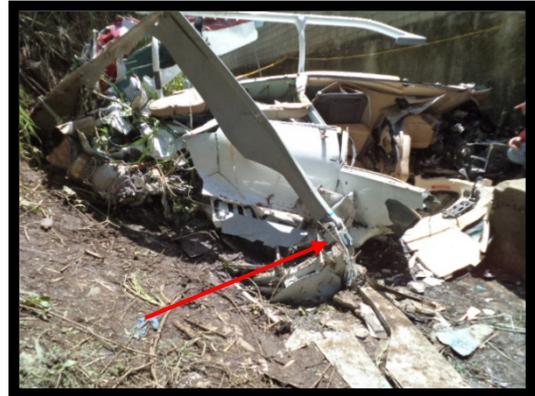
Fotografía No. 5

Vista superior del fuselaje

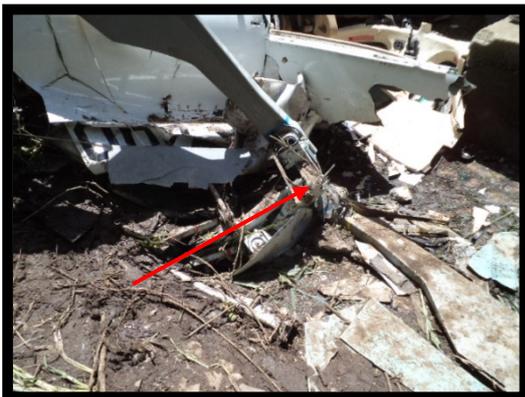
Fotografía No. 6

Vista del rotor Principal del helicóptero.

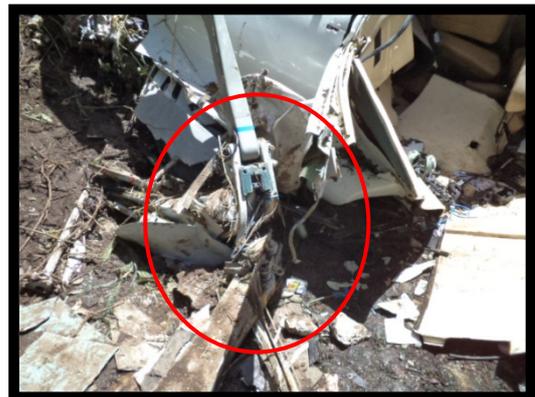
Fotografía No. 7

Vista cercana del rotor principal y de las fracturas a las palas del rotor.

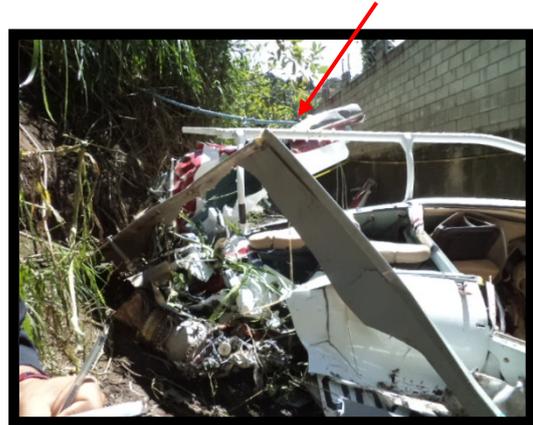
Fotografía No. 9

Vista del motor

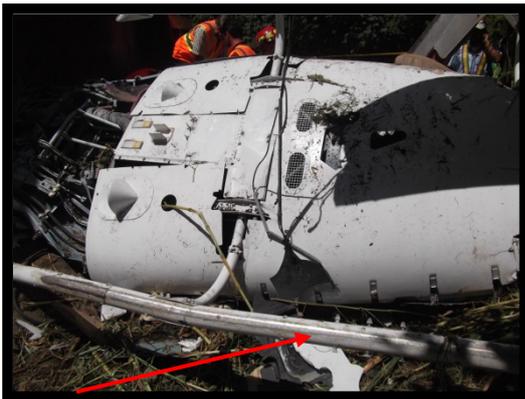
Fotografía No. 10

Vista de las fracturas de la pala del rotor principal

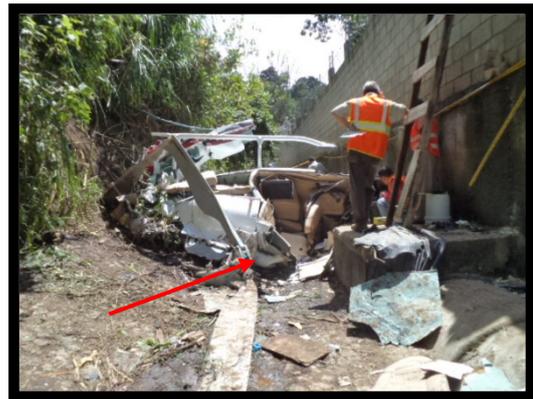
Fotografía No. 11

Vista del fuselaje sobre su lado derecho

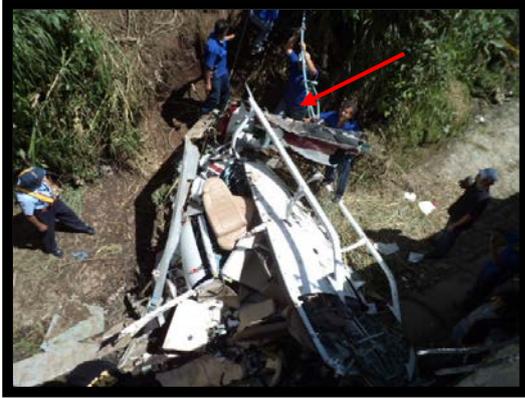
Fotografía No. 12

vista del fuselaje del helicóptero.

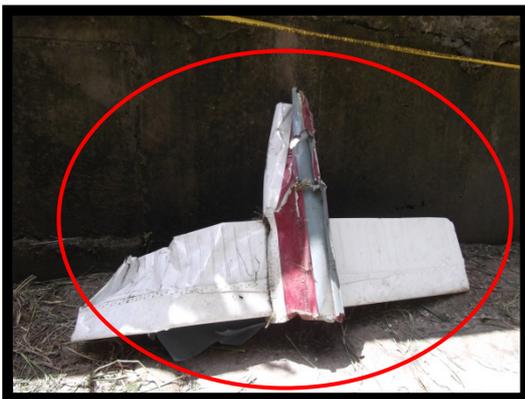
Fotografía No. 14

Vista de los restos del fuselaje y sección de botalón de cola.

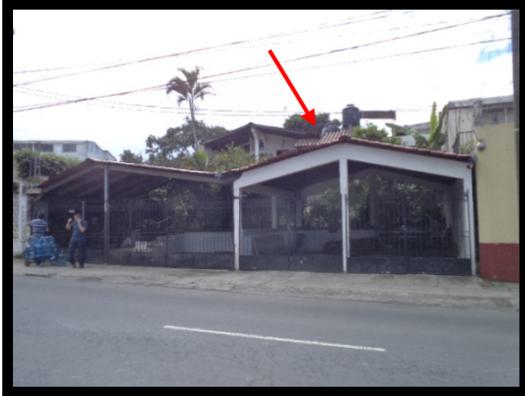
Fotografía No. 16

Vista del botalón de cola seccionado.

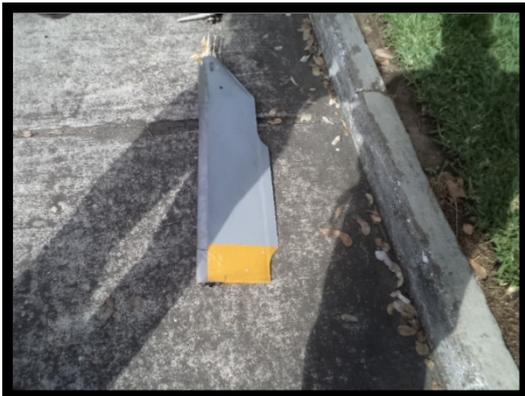
Fotografía No. 18

Vista de la vivienda donde cayó una de las palas del rotor de cola
Aproximadamente a 700 metros del resto del fuselaje.

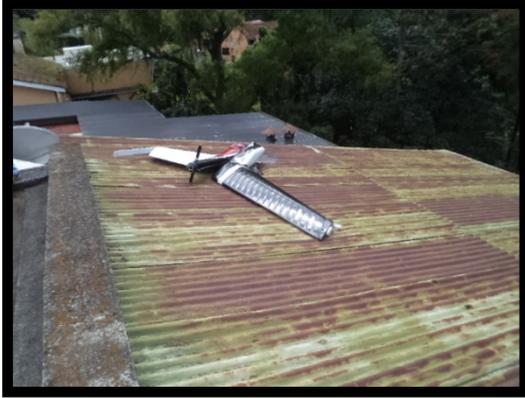
Fotografía No. 20

Pala del rotor de cola recuperada sobre el techo de una vivienda.

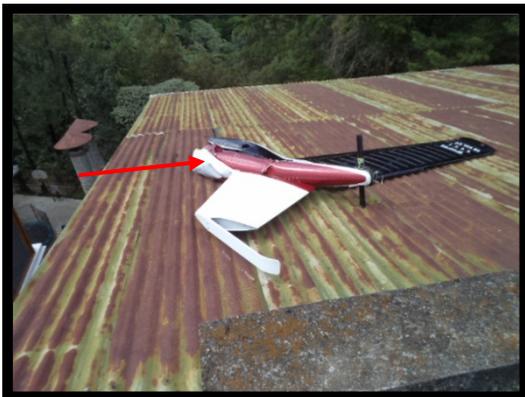
Fotografía No. 22

Vista de los restos del estabilizador vertical y caja de engranajes del botalón de cola sobre el techo de una vivienda.

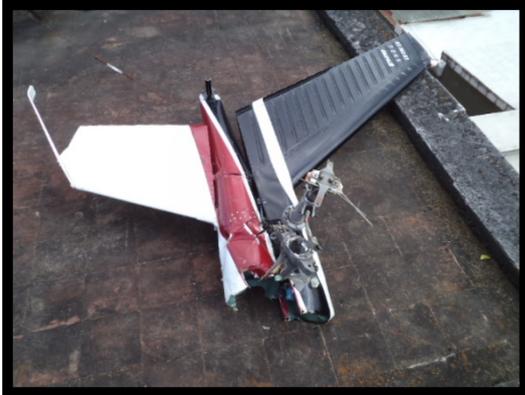
Fotografía No. 24

Vista de los daños sobre la lámina del eje del rotor de cola al perforar la lamina del techo de una vivienda.

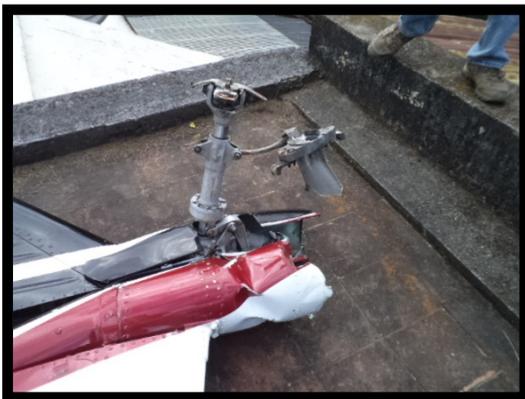
Fotografía No. 26

Restos del estabilizador vertical,
con la caja de engranajes desprendidos del botalón de cola

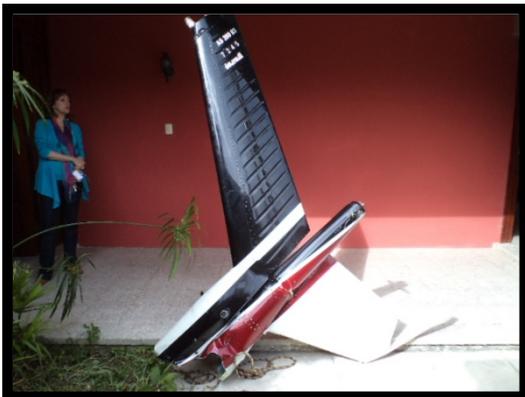
Fotografía No. 30

Vista de los restos del rotor de cola y de las varillas de cambio del mecanismo de control del rotor.

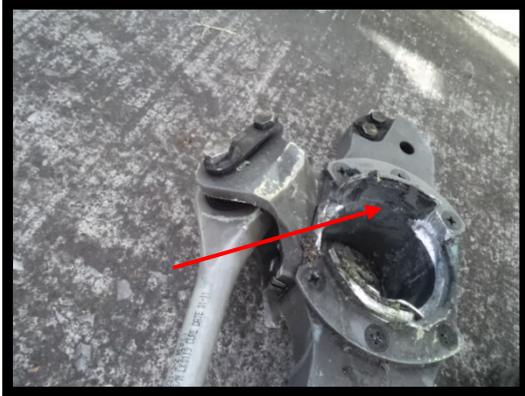
Fotografía No. 36

Vista de una de las dos bases de los cojinetes elastomericos laminados del rotor de cola.

Los cojinetes elastomericos localizados en el rotor de cola, se desintegraron, debido a los factores de material de fabricación y/o esfuerzo en vuelo, colaborando con la falla la decisión de continuar el vuelo y bajo el conocimiento de la falla desastrosa del rotor de cola.

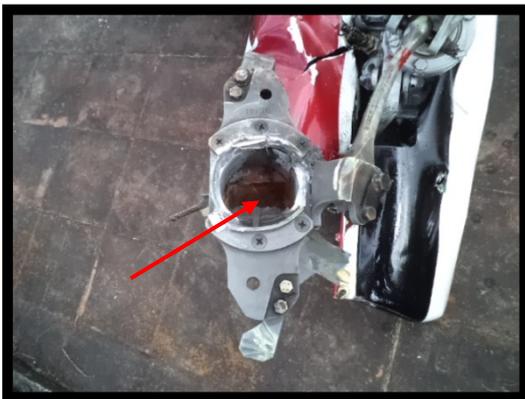
Fotografía No. 38

Vista del área donde se encontraba el cojinete laminado del rotor de cola.

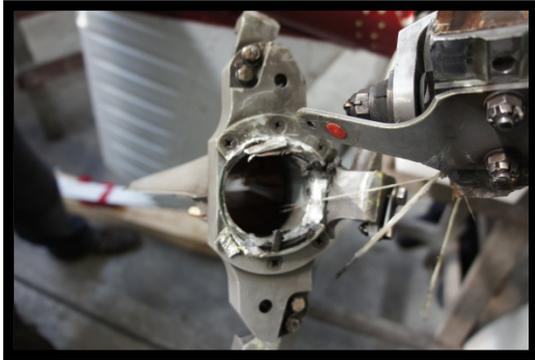
Fotografía No. 40

Vista de la otra base de la pala del rotor de cola,
con daños severos unida al conjunto del rotor de cola.

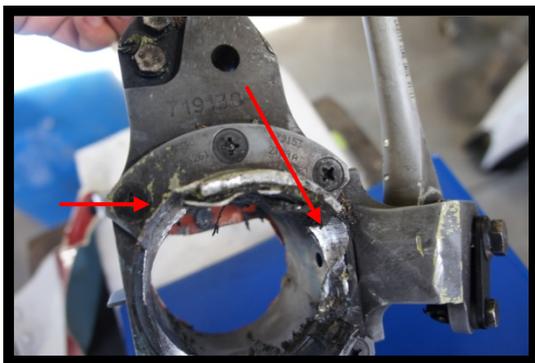
Fotografía No. 42

Vista de la otra base de la pala del rotor de cola, con daños severos.

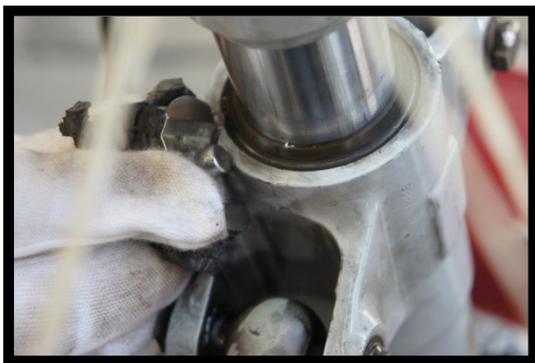
Fotografía No. 54

Vista del soporte de uno de los cojinetes elastomericos laminados que impactó, al deslizador de control de las varillas del control de cambio de paso del rotor de cola, daños por impacto.

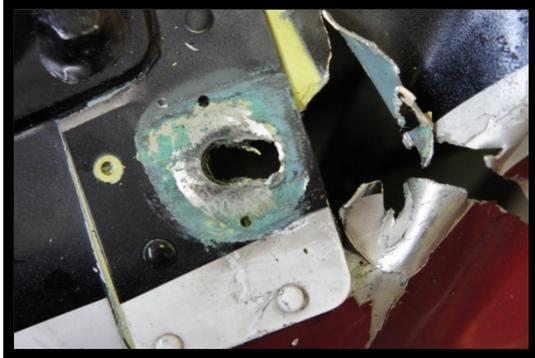
Fotografía No. 56

Vista del daño y la forma de impacto al rotor de cola de una de las bases del cojinete elastomericos laminado.

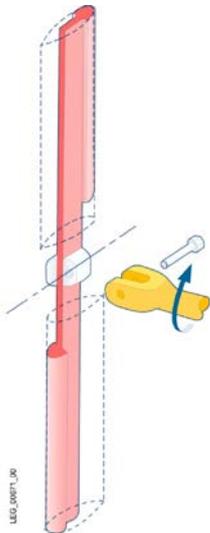
Fotografía No. 58

Vista de los daños por fatiga de material causados por la severa y constante vibración de los componentes del rotor de cola

Recomendar a la fábrica la pronta verificación en la fabricación de los cojinetes laminados divididos por la constante y prematura falla en el modelo específico AS-350-B3e.

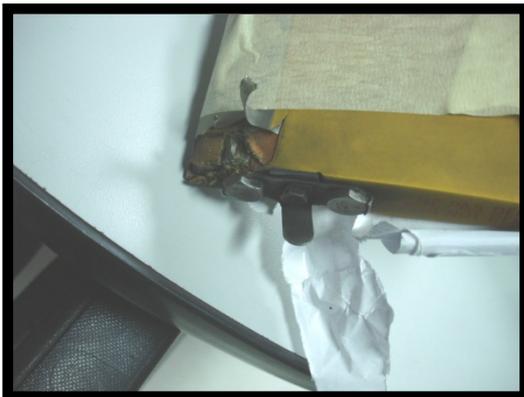
Fotografía No. 66

Fotos de daños a la pala, cambiada en el mes de abril de 2012 al helicóptero.

De acuerdo a la bitácora de mantenimiento, al helicóptero cuando tenia 23.6 horas de nuevo, le fueron cambiadas las palas del rotor de cola el 17 de abril 2012, debido a un daño por impacto en las palas del rotor de cola, procediendo a cambiar dicho conjunto por uno nuevo, retornando al servicio el helicóptero por parte de la OMA DGAC/G-015.

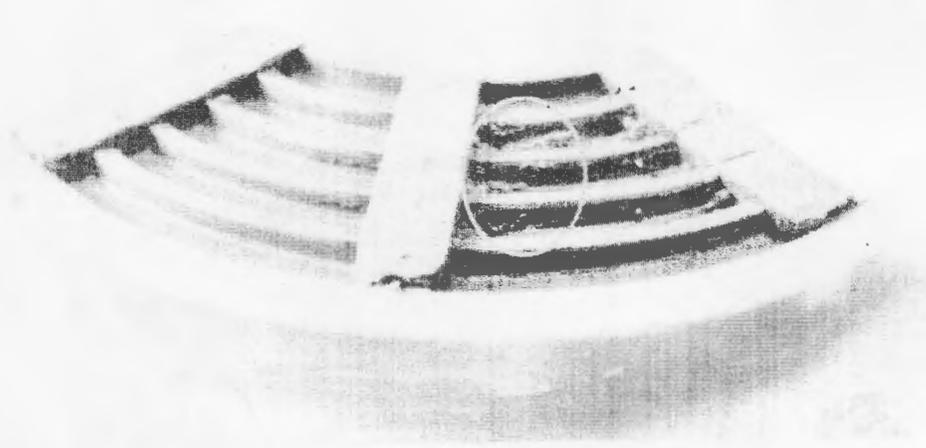
Figure 4 Example of extrusion
