ONDERZOEKRAAD
VOOR VEILIGHEID

Botsing in de lucht

Den Haag, juni 2014

Nummer voorval:	2012107
Classificatie:	Ongeval
Datum, tijd ¹ voorval:	22 oktober 2012, ongeveer 16.30 uur
Overige schade:	Geen
Plaats voorval:	Tussen Dronten en Lelystad
Lichtcondities:	Daglicht

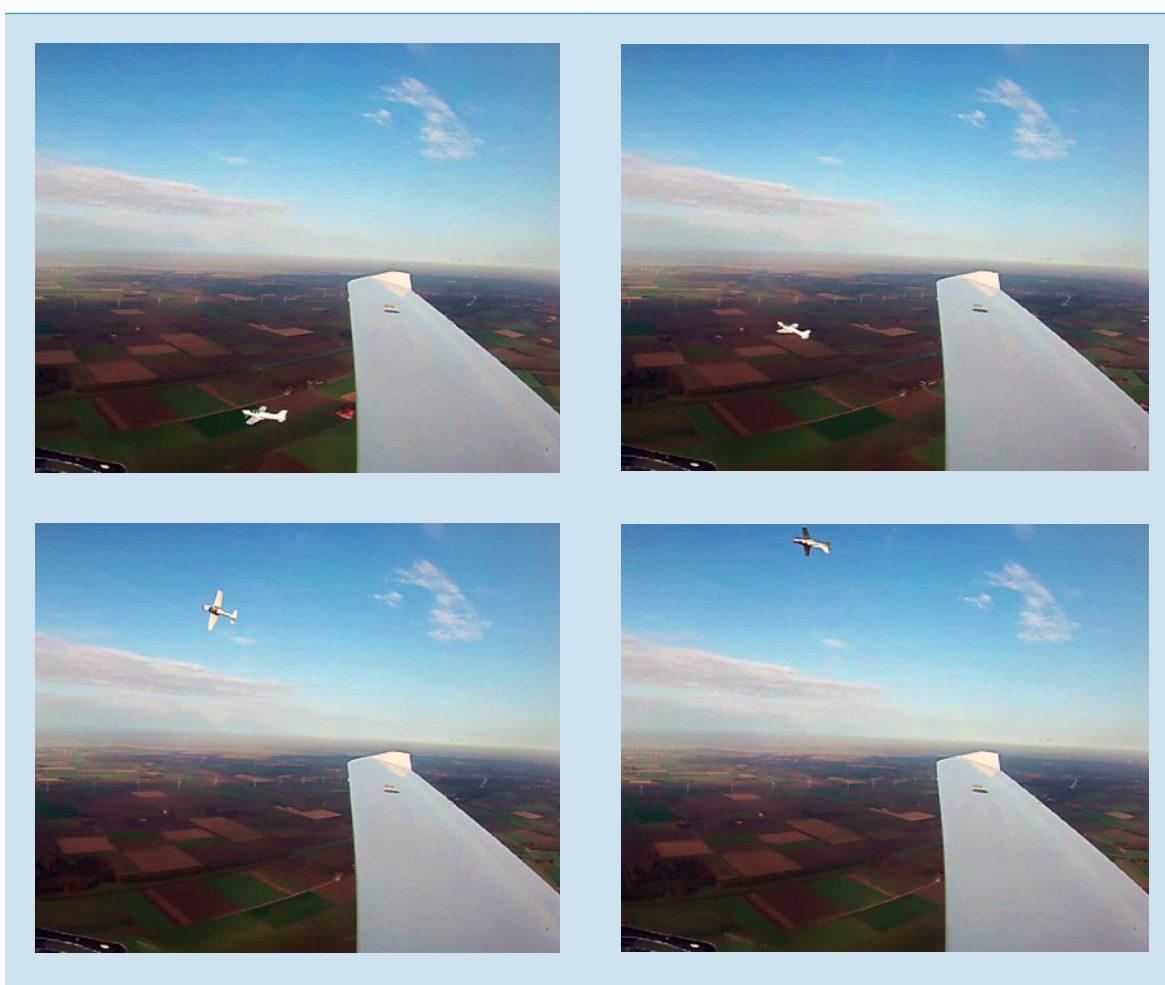
Op tijdstip 1 minuut en 2 seconden kwam de F22-B opnieuw rechts in beeld op de 4 uurpositie waarbij het met geringe daalsnelheid de DA-40D inhaalde. Inmiddels op de 3 uurpositie vloog het vliegtuig ongeveer 50 tot 100 voet lager, zie figuur 4. Vanuit deze 3 uurpositie ten opzichte van de DA-40D klom de F22-B, onder een geschatte hoek van 45 graden, ondersteboven draaiend, naar een hoogte boven die van de DA-40D, zie figuur 4.

Figuur 4: De startpositie van de F22-B en het vervolg van de manoeuvre, gezien vanuit de DA-40D.

Tijdens deze klim rolde de F22-B linksom om de langsas ondersteboven naar een geschatte hoogte van 50 tot 100 voet boven de DA-40D. De DA-40D hield koers en bleef op dezelfde hoogte. Op 1 minuut en 7 seconden vanaf het begin van de filmopname was er initieel een horizontale afstand van naar schatting 50 tot 100 meter tussen de beide vliegtuigen en de F22-B verplaatste zich ondersteboven in de richting van de DA-40D. Op 1 minuut en 13 seconden verdween de F22-B bovenin uit beeld.

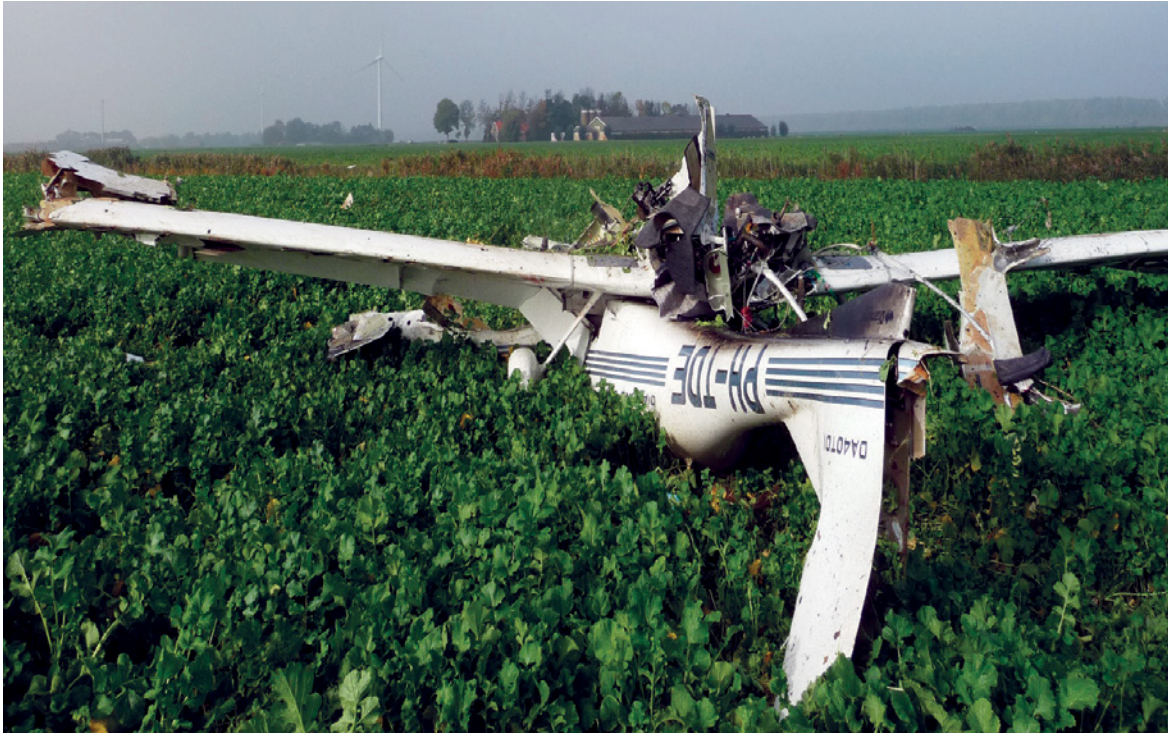
Figuur 5: De neergestorte DA-40D. (Bron: Onderzoeksraad voor Veiligheid)

Op tijdstip 1 minuut en 20 seconden was een klap hoorbaar op de filmopname en schudde de DA-40D. Daarna dook de DA-40D voorover waarbij het toerental van de motor hoorbaar opliep. De neus van het vliegtuig draaide door waarna het vliegtuig ondersteboven vloog en met een min of meer constante koers en hoge snelheid, onder een steile hoek met de neus naar beneden daalde. Uit de filmbeelden bleek dat tijdens deze fase de rechterstuurknuppel heftig bewoog. Het vliegtuig stortte neer, zie figuur 5. De inzittenden van de DA-40D kwamen om het leven.

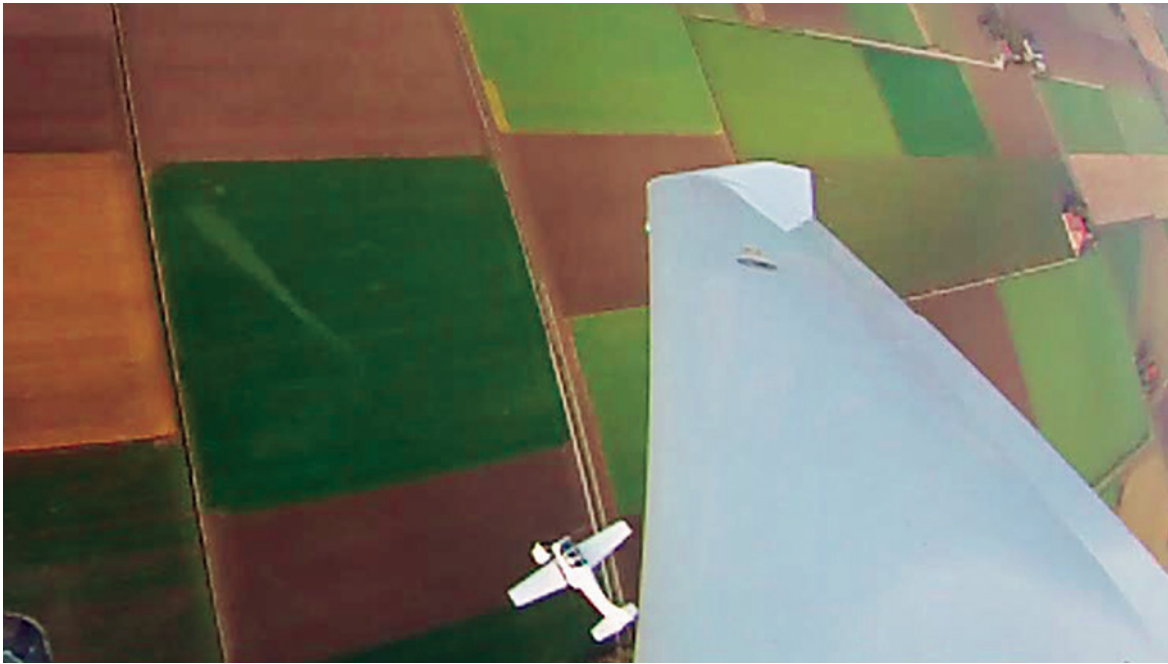
De F22-B stortte rechtsomdraaiend in een tolvlucht naar beneden waarbij het motorblok deels was losgebroken, zie figuur 6. Daarna raakte de F22-B uit beeld en stortte neer.

Figuur 6: De F22-B met een deels losgebroken motor (links voor de vleugel).

De motorsteunen werden metallurgisch onderzocht op vermoeiingscheuren, legeringsamenstelling en materiaaldikte. De aangetroffen uitbreekrichtingen en vervorming rondom de boutgaten wijzen erop dat de motor, als gevolg van de botsing, met geweld van het brandschot is losgetrokken.

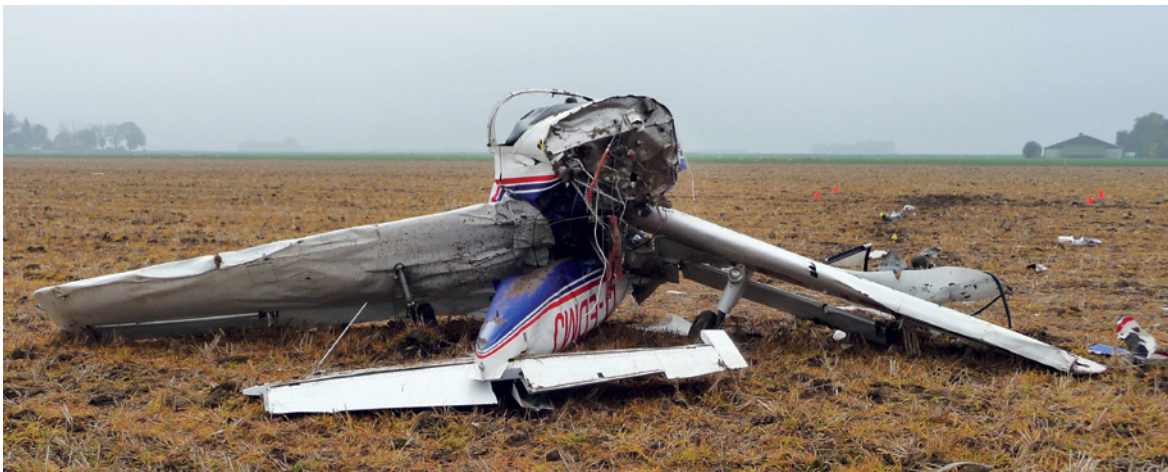
Figuur 7: De neergestorte F22-B. (Bron: Onderzoeksraad voor Veiligheid)

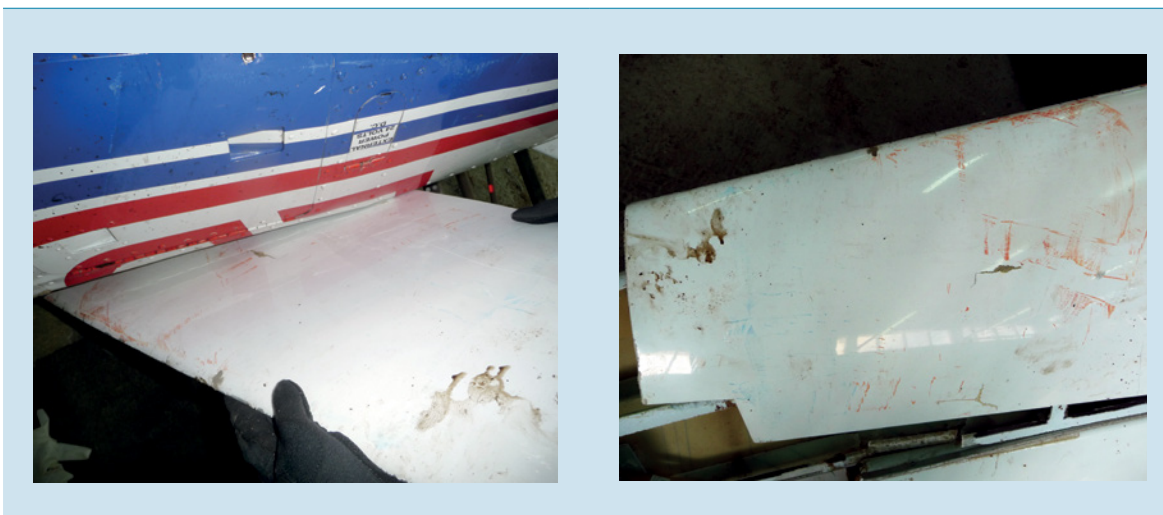
De botsing zelf was niet zichtbaar op de filmopname. Wel was te zien dat de botsing zich voordeed, kort nadat de F22-B een manoeuvre inzette. Sporen op de bovenkant van het stabilo van de DA-40D toonden ondermeer een verfafdruk van de rode letters van de registratie van de F22-B, zie figuur 9.

Figuur 9: Verfsporen van de registratie van de F22-B op het stabilo van de DA-40D. (Bron: Onderzoeksraad voor Veiligheid)

Op het linkerdeel van de bovenzijde van het stabilo van de DA-40D bevonden zich rode en blauwe verfsporen. De rode verf vormde een afdruk in spiegelbeeld van de registratieletters "E" en letter "D" overeenkomstig met de letters op de rechtzijde van de romp van de F22-B. De vermoedelijke manier waarop de F22-B botste met de DA-40D is weergegeven in figuur 10.

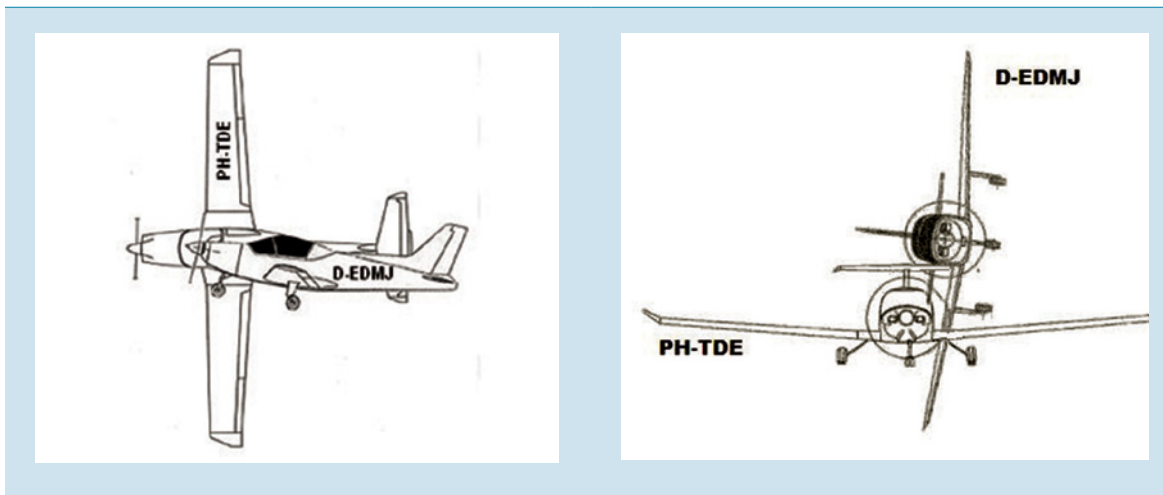
Geconcludeerd wordt dat, gelet op hoe beide vliegtuigen in botsing kwamen (zie figuur 10), de inzittenden van de DA-40D de F22-B niet meer in zicht hadden. Derhalve konden zij de naderende botsing niet zien aankomen, laat staan ingrijpen om deze te voorkomen.

Figuur 10: Bovenaanzicht en vooraanzicht van de vermoedelijke positie van de vliegtuigen tijdens de botsing. (Bron: Onderzoeksraad voor Veiligheid)

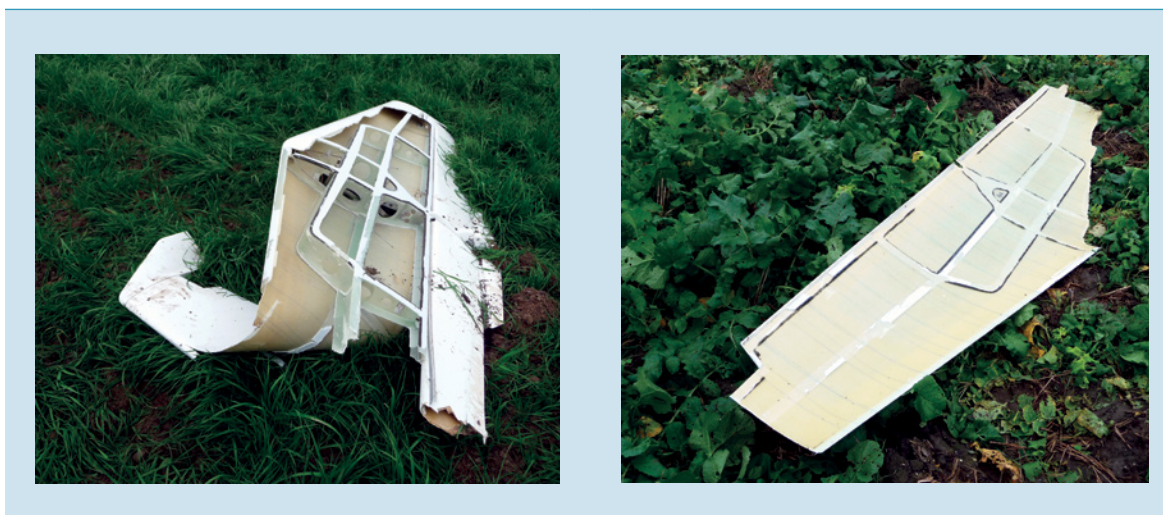
Door de botsing brak het stabilo van de DA-40D af, zie figuur 11. De stabiliteit om de dwars-as viel weg, waarop de DA-40D voorover kantelde en ondersteboven hoogte verloor. Het vliegtuig was niet meer bestuurbaar.

Figuur 11: Stabilo met hoogteroer (links) en de bovenhuid stabilo (rechts). (Bron: Onderzoeksraad voor Veiligheid)

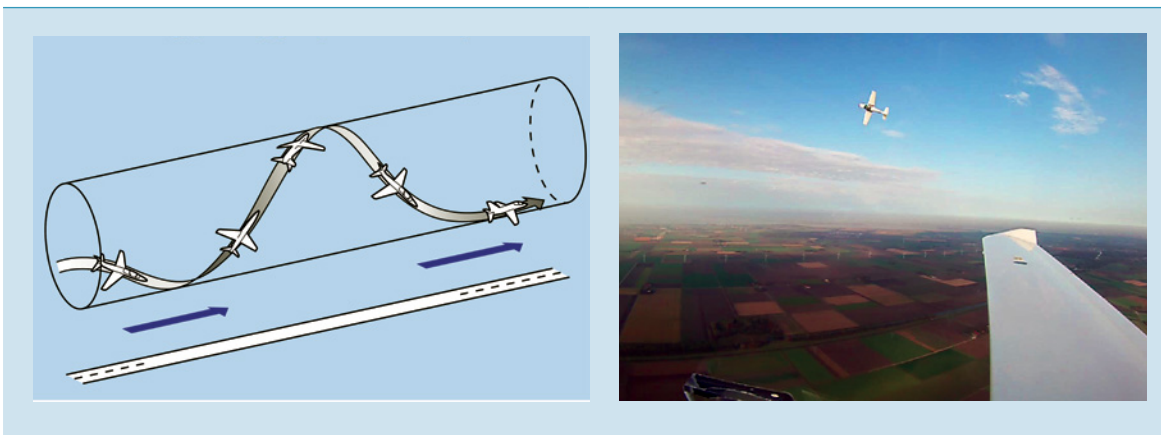
De manoeuvre die de F22-B maakte lijkt in eerste instantie op een 'barrel roll', een beweging die volgens de contouren van een kurkentrekker plaatsvindt, zie figuur 12. De mate van rol (roll rate) en de mate van optrekken van de neus van het vliegtuig (pull rate) moeten per kwartdeel¹⁵ in de juiste verhouding worden toegepast. Dit vereist concentratie en precisie. De positie van het vliegtuig na het voltooien van een correct uitgevoerde barrel roll zal daarbij in het verlengde liggen van de uitgangspositie en op ongeveer op dezelfde hoogte liggen als bij het begin van de manoeuvre. Het vliegtuig zal zich daarbij niet lateraal verplaatst hebben. Tijdens een correct uitgevoerde barrel-roll blijft de belasting (load factor) positief en is die algemeen niet meer dan 3g.

Figuur 12: De barrel-roll (links) en de manoeuvre van de F22-B vlak voor de botsing (rechts).
