דוח חקירה בטיחותית

תיק תאונה מס' 101-12

- כשל מבני חמור של כן נסע ראשי, בפינוי מסלול -

SHORT SD3-60-300

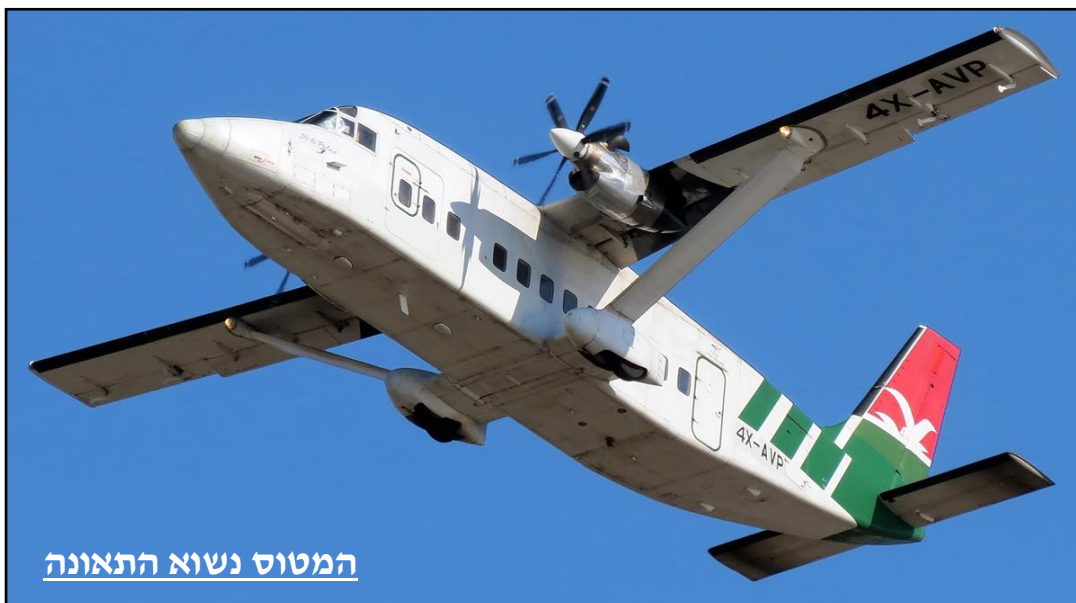
המטוס נשוא התאונה

במהלך פינוי המסלול הראשי, ימינה לחנייה, קרס כן הנסע השמאלי, והמטוס נבלם עקב החיכוך של כן הנסע השבור באספלט. המטוס נעצר כשזנבו בולט אל תוך אזור המסלול, 18 מטר מ"קו ההתיישרות". הקברניט ירד מהמטוס לבדוק את שאירע, ומשראה, כי כן הנסע שבור, החליט, בתאום עם מנהל התחנה של חב' "עיט" בשדה, שהיה במקום, להוריד את הנוסעים מהמטוס ולהפנותם רגלית לטרמינל. הטייס דיווח מידית לחוקר הראשי על האירוע וחוקרים מטעמו נשלחו לשדה התעופה ראש פינה.

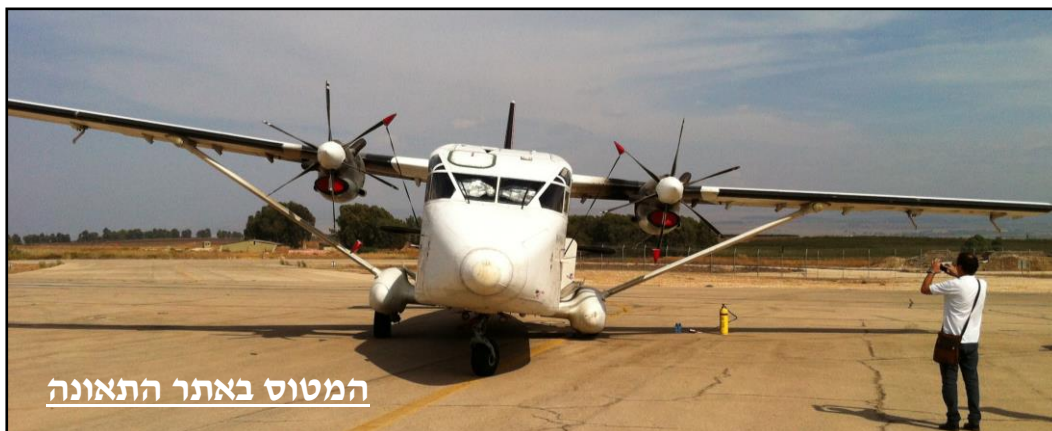
בשעה 07:05, המטוס המריא על מסלול 03, בדרכו לראש פינה. לאחר ההמראה משדה דב הצוות עזב עפ"י נוהל העזיבה "אינטרו - יוסף A1", דרך הנתיב ל - "NAT". משם טיפס המטוס לראש פינה, בנתיבים הגבוהים. ההתארגנות לנחיתה על מסלול 33, כללה הנמכה לנקודת הישוב "כרכום" ומשם תקיפת רדיאל 33, על ה - VOR של ראש פינה. לאחר נחיתה ועצירת המטוס, תוך שימוש במצב Beta של הפרופלורים, ניתן אישור מגדל ראש פינה ובוצעה פנייה של 180 מעלות על המסלול, והצוות הסיע על ציר המסלול מתוך כוונה להגיע לחנייה. כשהמטוס היה בפניה ימנית של 20 מעלות לערך, לכיוון עמדת חניה מס' 2, כשגלגל האף נע ממש על ציר הפינוי (הפס הצהוב), במהירות הסעה איטית, הורגשה לפתע נפילה חזקה של המטוס על צדו השמאלי - המטוס האט ונעצר כשכולו מצוי 18 מטרים לפני קו ההתיישרות, בתוך שטח המסלול. עם הודעתו של הקברניט ברדיו "כנראה תקר בגלגל שמאלי", הופעל מצב חרום בשדה, ורכבי הצלה נשלחו לעבר המטוס. איש מהצוות ו/או הנוסעים לא נפגע במהלך האירוע. בתחילה שיער הצוות, כי מדובר בתקר בגלגל, וכך גם הודיע מידית למגדל הפקוח. בסמוך ובמקביל, כיבה מנועים ואת שאר מערכות המטוס. הקברניט הורה לנוסעים לרדת מהמטוס דרך הדלת האחורית, הממוקמת בצדו השמאלי של המטוס ובתיאום עם הנהלת השדה, הורה להם להתפנות רגלית לטרמינל. הקברניט שירד ראשון, הבחין, כי כן הנסע השמאלי שבור והמטוס נוטה על צדו.

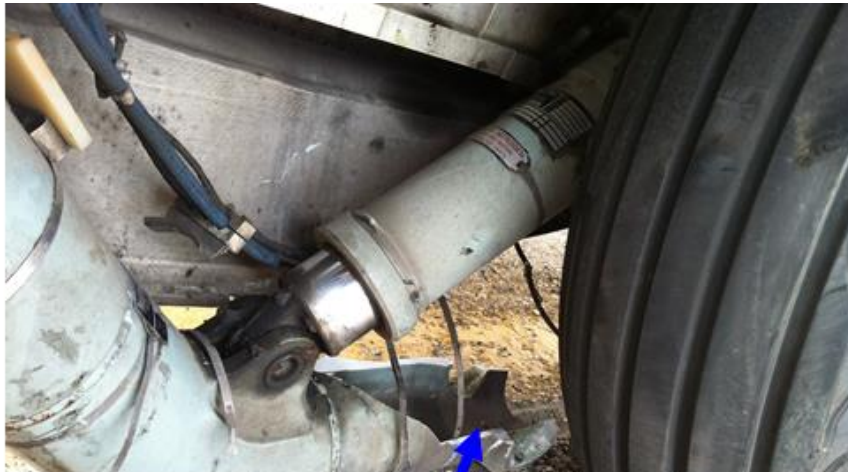
נראים כתמים משמעותיים של קורוזיה

ניתן לאבחן גוונים שונים על פני החלק השבור

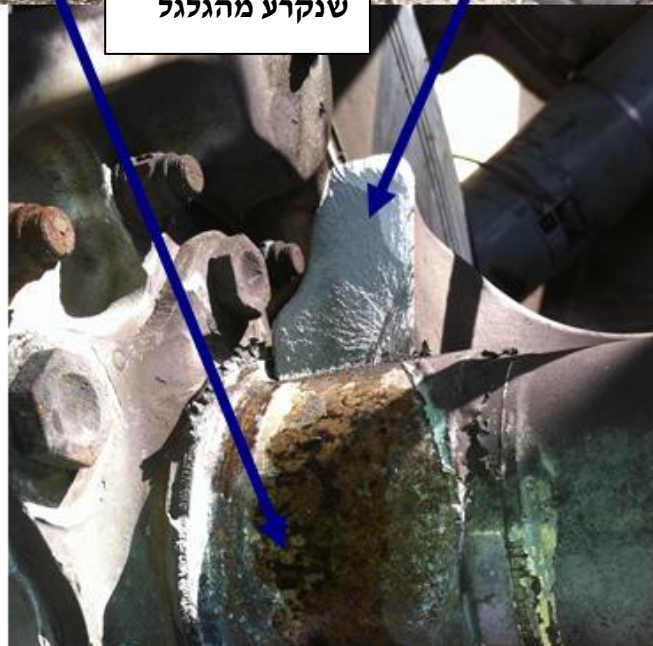
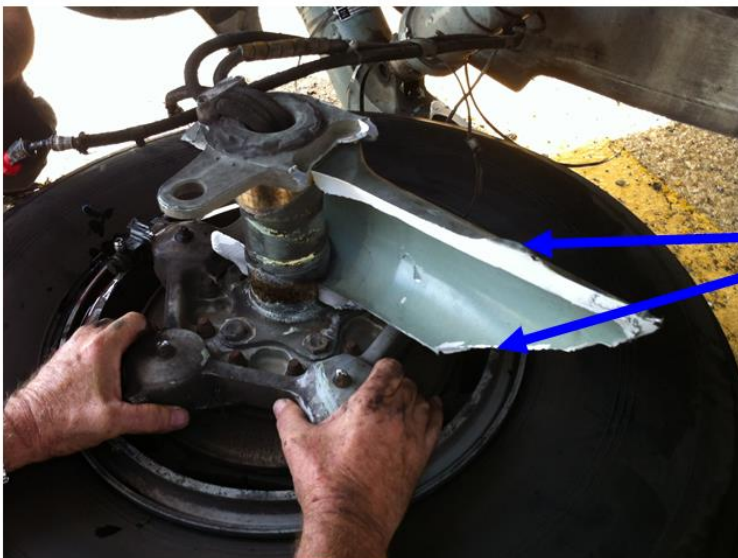
השברים בכך הנסע בחלק הצמוד לגלגל

השבר בכך הנסע שנקרע מהגלגל

- בחלקו העליון של כן הנסע, באזור בו מורכב ציר הגלגל בשמאלי, אובחן שבר שהמשטח סביבו מכוסה באופן משמעותי בתוצרי קורוזיה דמויי אדמה, המכילים חומרים כימיים שונים, כמו: אלומיניום, צורן וסידן. תוצרים אלו מעידים על נוכחות סביבתית של חול ואבק, וכן יסודות כימיים האופייניים לסביבה ימית הכוללים, כלור, אשלגן, מגנזיום, גופרית וסידן.
- תחילת מקור השבר נמצא, בקדח זרוע הגלגל ומאופיין באזורים משותכים, בעלי אופי של התעייפות החומר, מכוסים בתוצרי קורוזיה.
- הסדק התפתח, מחלקו הפנימי של המשטח הפנימי של קדח כן הנסע. במוקד השבר כמעט שלא נמצאו שרידים של חומר ציפוי.

☒ בבדיקת המעבדה התברר, כי השבר התפתח באזור החיבור של תותב ציר הגלגל עם זרוע הגלגל, במנגנון התעייפות שהחל בשיתוך (קורוזיה) שכתוצאה ממנו החל להיווצר סידוק שהתפתח לכדי שבר.

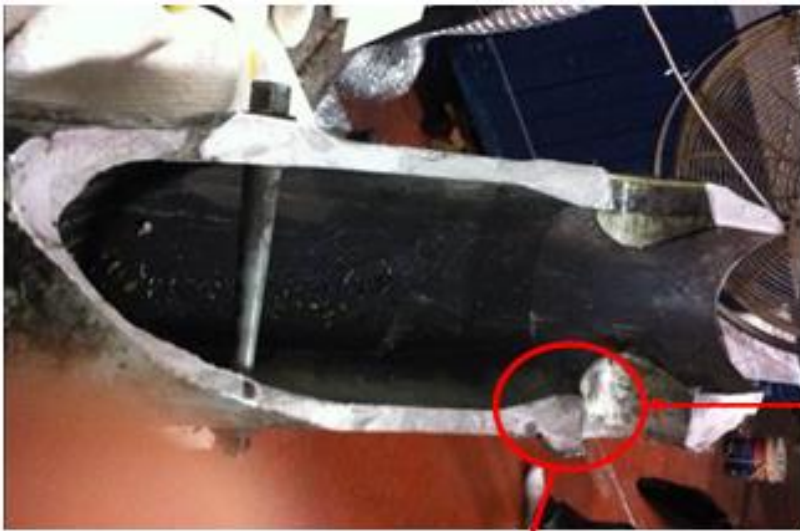
פני השבר והסדק

- הסדק הראשי בזרוע הגלגל (WHEEL LEVER) אופיין כסדק התעייפות, שהחל בשטח הקדח הראשי של הזרוע, בתחום של 1 מ"מ מהפינה, בחלק של הקדח החיצוני.
- הסדק התפתח במנגנון התעייפות, כדי 18 מ"מ לאורך קדח זרוע הגלגל, עוד טרם התפתחותו של הסדק הבין גבישי, שאירע כתוצאה מקורוזיית מאמצים. במקום אותר קטע שני של סדקי התעייפות שהתפתחו 2 מ"מ בכיוון רדיאלי, לפני התרחשות השבר הסופי.

- ☒ באזורי התפתחות הסדק, אובחנה תופעת שיתוך (קורוזיה), אשר בקדח תותב הציר היא הייתה חמורה באופן מיוחד.
- ☒ חומר האיטום, בין הציר, התותב וזרוע הגלגל בקדח זרוע הגלגל, נמצא רק ברבע מהיקפו של התותב, והיה חסר באזור התפתחות הסדק.

✓ הכשל בזרוע הגלגל, נגרם כתוצאה מהתפתחות סדקים מהמשטח הפנימי של קדח הזרוע, שנמשכו לאורך מספר שנים.

✓ מוקד השבר הותקף ע"י קורוזיה משמעותית, והוא מכוסה בתחמוצת, והתפתח במנגנון של התעייפות חומר.

✓ מקור הסדק סביב קדח ציר זרוע הגלגל, אשר בחלק העליון שלו, חדר כדי 70% מעובי הדופן ובחלקו התחתון לעומק של 40% מעובי הדופן.

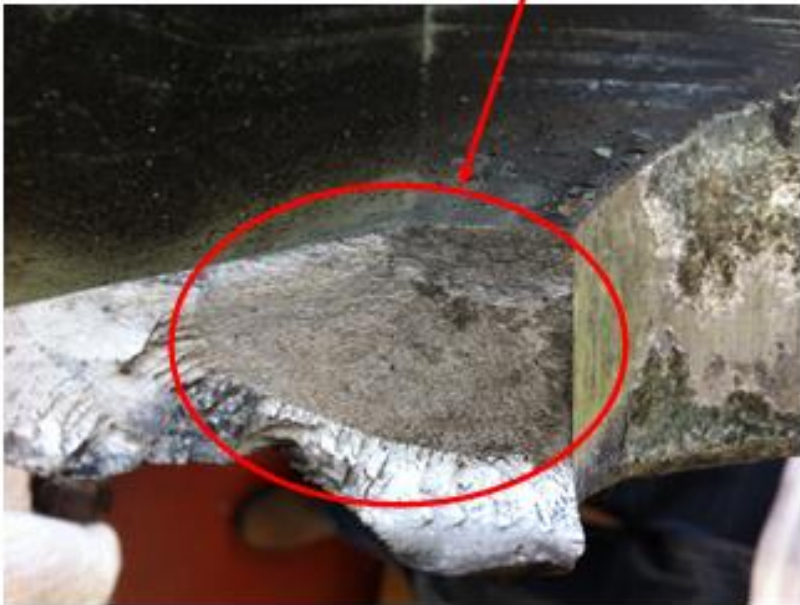
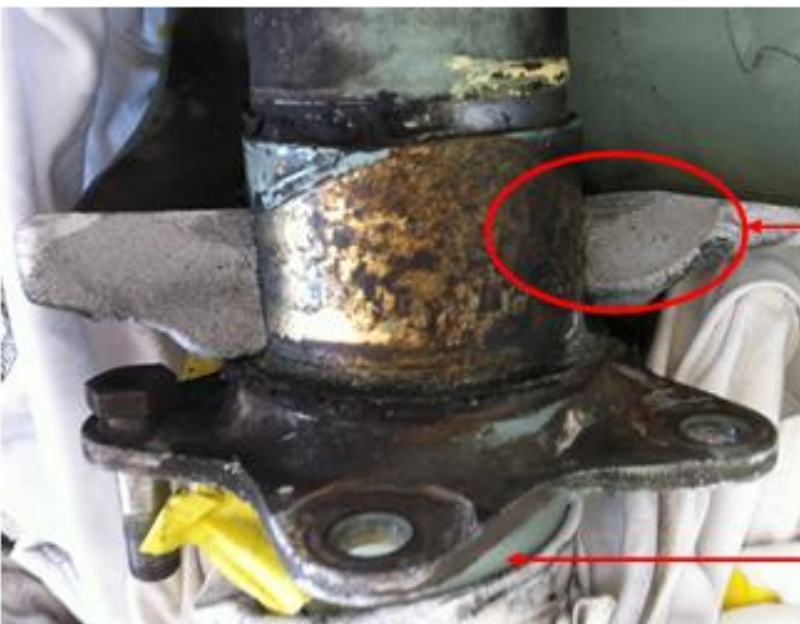
הסדק הראשוני

- ☒ הסדק המשני, בצד האחורי של קדח ציר החיצוני של הזרוע, החל על שטח קדח הציר והתפתח במנגנון בין-גבישי. לאחר מכן היה אזור שני של סידוק התעייפות, שהתפתח בהמשך לשבר סופי משיך (Ductile), כתוצאה מעומס יתר.

- ☒ לא נמצא ציפוי קדמיום על פני השטח החיצוני של תותב זרוע הגלגל, כפי שהיה אמור להימצא עפ"י הוראות השיפוץ של היצרן, וכן נמצא חוסר משמעותי בחומר איטום (JOINTING COMPOUND) באזור ההשקה, בין קוטרו החיצוני של התותב לבין קדח הזרוע.

עפ"י ממצאי המעבדה באנגליה, הובחן, כי באזורי מקור השבר לא נמצא כלל ציפוי קדמיום על גבי התותבים של ציר הגלגל, כפי שמצופה. בנוסף לכך, נמצא בבדיקות המעבדה השונות, כי לא יושם כנדרש חומר האטימה בין התותבים לבין קדח זרוע כן הנסע. כתוצאה מהאמור לעיל, הותנע תהליך של יצירת שיתוך גלווני, בין חלקי המתכת השונים, שהתפתח לכדי מנגנון התעייפות (שיתוך גימום - corrosion pitting) שבעקבותיו החלה להיסדק הזרוע עד שכשלה.

4.2 לבחון מחדש את תכולת הביקורות היומיות והתקופתיות, ולשלב בהן בדיקת ראייה של חלקו התחתון והפנימי של כן הנסע, ובכל מקרה שבו יראו כתמים זרים או מראות חריגים, לדווח על כך ללא דחוי.
