**INFORME FINAL
HI 389 Grumman AA5,
El Higüero, Santo Domingo norte,
República Dominicana.**

SINOPSIS

Marca de la aeronave : Grumman AA5, Traveler.

Fecha del accidente : 1 de noviembre del 2012.

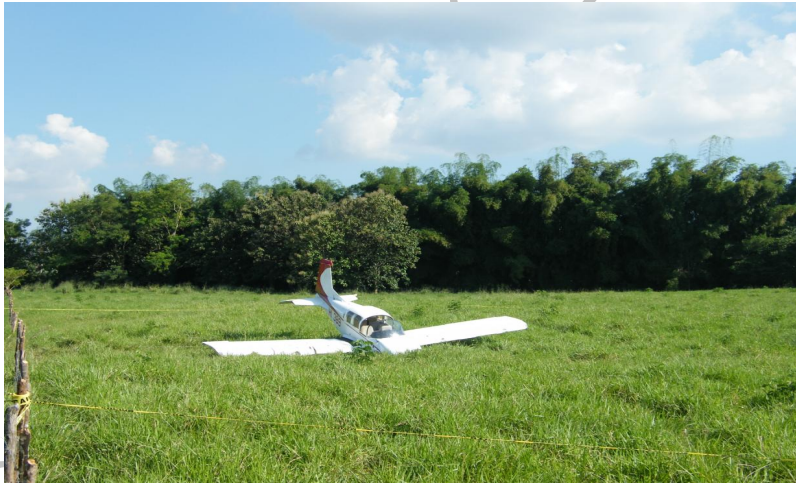
La aeronave como producto del impacto con el cable del tendido eléctrico y su posterior contacto con la superficie del terreno, a pesar de los daños sufridos en su estructura no sufrió desmembramientos, por lo que la misma quedó íntegra.

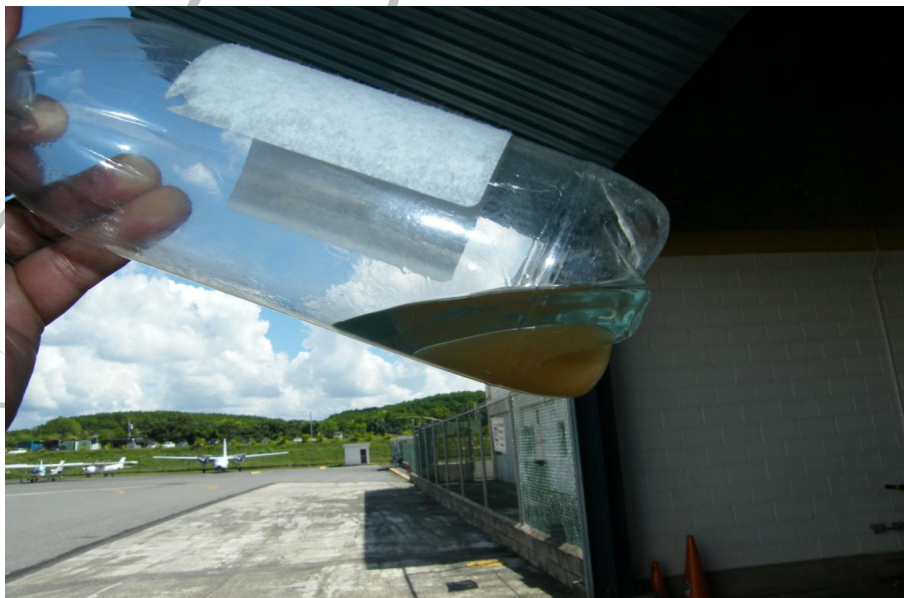
- condición del motor y sus accesorios.
- Condición de las bujías.
- inspección, medición y condición de los fluidos del motor,
- se obtuvieron los registros de mantenimiento de la aeronave.
- Muestra del combustible del carburador del motor, (altamente contaminado)

Nótese la cantidad de combustible (color azul parte superior del envase), y la presencia de agua turbia en la parte inferior del envase.

Al tomar muestras del mismo en el contenedor del filtro, carburador y las líneas de alimentación, pudimos constatar que el mismo tenía un alto contenido de contaminación el cual se podía observar a simple vista. Una gran cantidad de agua con sedimentos ocasionó la falla progresiva del motor hasta su total detención.

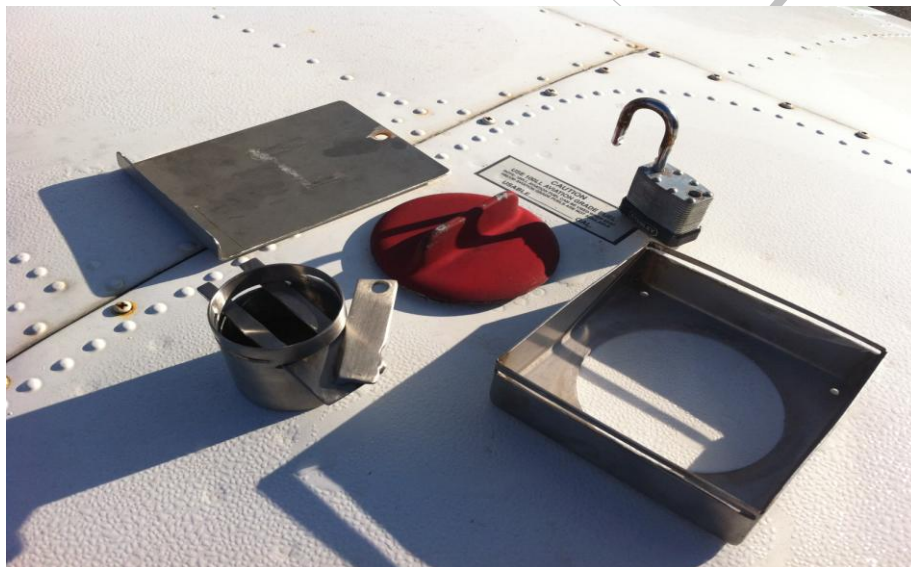
Al cuestionarlo por esta práctica el piloto nos informo de que los propietarios de aeronaves basadas en el Aeropuerto Internacional Dr. Joaquín Balaguer, se han visto obligados a modificar las bocas de llenado de combustible de sus aeronaves instalándoles herrajes y candados, debido a que las aeronaves cuando las estacionan con combustible en sus tanques, son objeto de sustracción.

Nótese los herrajes de seguridad y el candado para asegurar la boca de llenado de los tanques de combustible de las aeronaves.

Que el Instituto Dominicano de Aviación Civil “IDAC”, conjuntamente con el CESAC, y AERODOM, coordinen acciones, a fin de eliminar la ocurrencia de estas acciones dolosas, que obligan a los propietarios de las aeronaves a incurrir en prácticas no recomendadas ni establecidas, las cuales ponen en riesgo la seguridad operacional de la aviación civil en nuestro país.

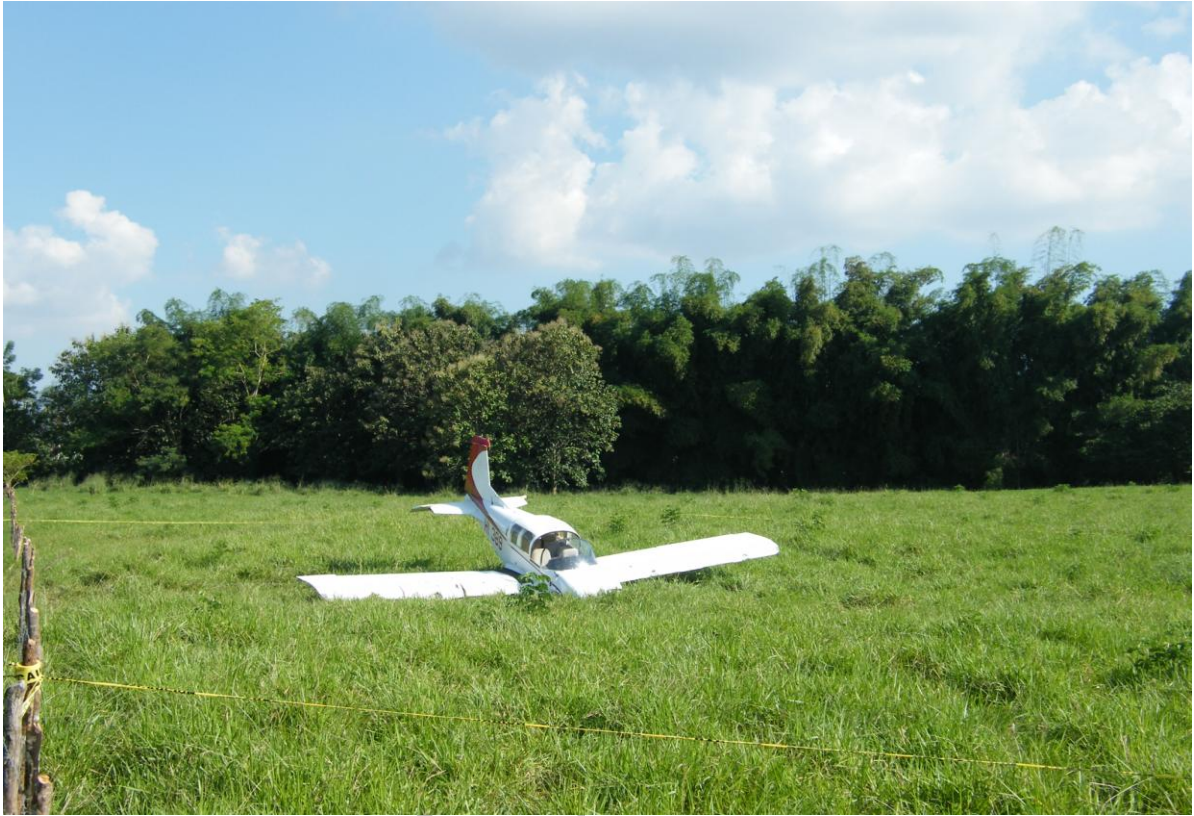
Foto de la aeronave en el lugar del accidente.

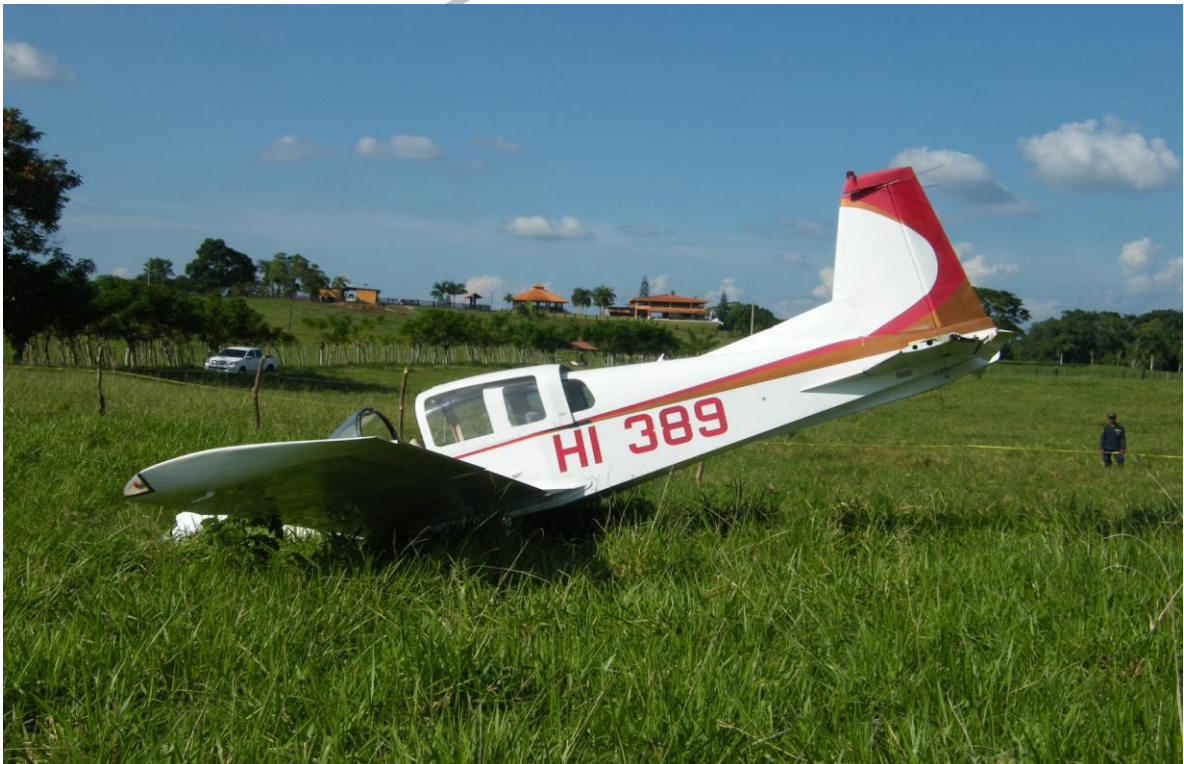
Foto de la aeronave en el lugar del accidente.

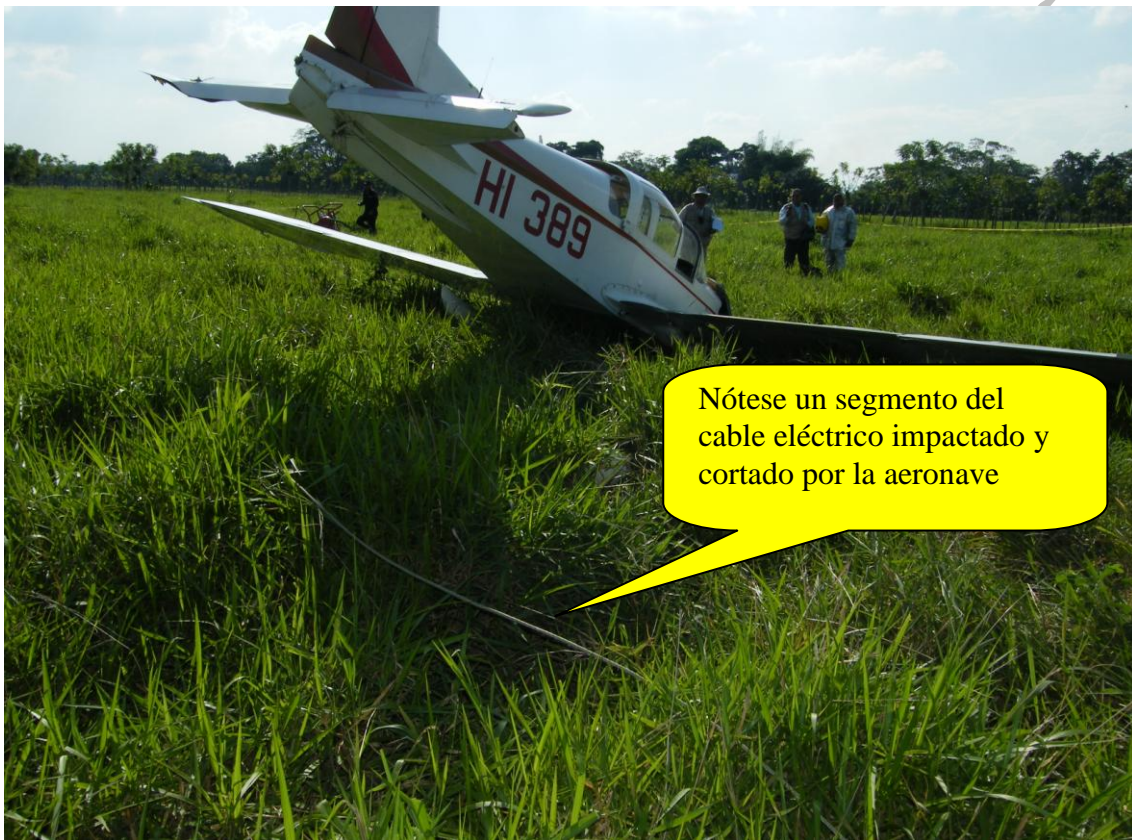
El terreno donde fue realizado el aterrizaje de emergencia, es de orografía llana con una superficie irregular, dedicado a pastizales, con un badén en la trayectoria del recorrido y una cerca de alambres de púas. Los cuales se constituyeron en los elementos que causaron la mayor cantidad de daños a la aeronave luego de que la misma impactara la superficie del terreno de forma controlada.

Posición en que finalmente quedo la aeronave luego de haber cruzado el badén y haber impactado con la alambrada de postes y alambres de púas.

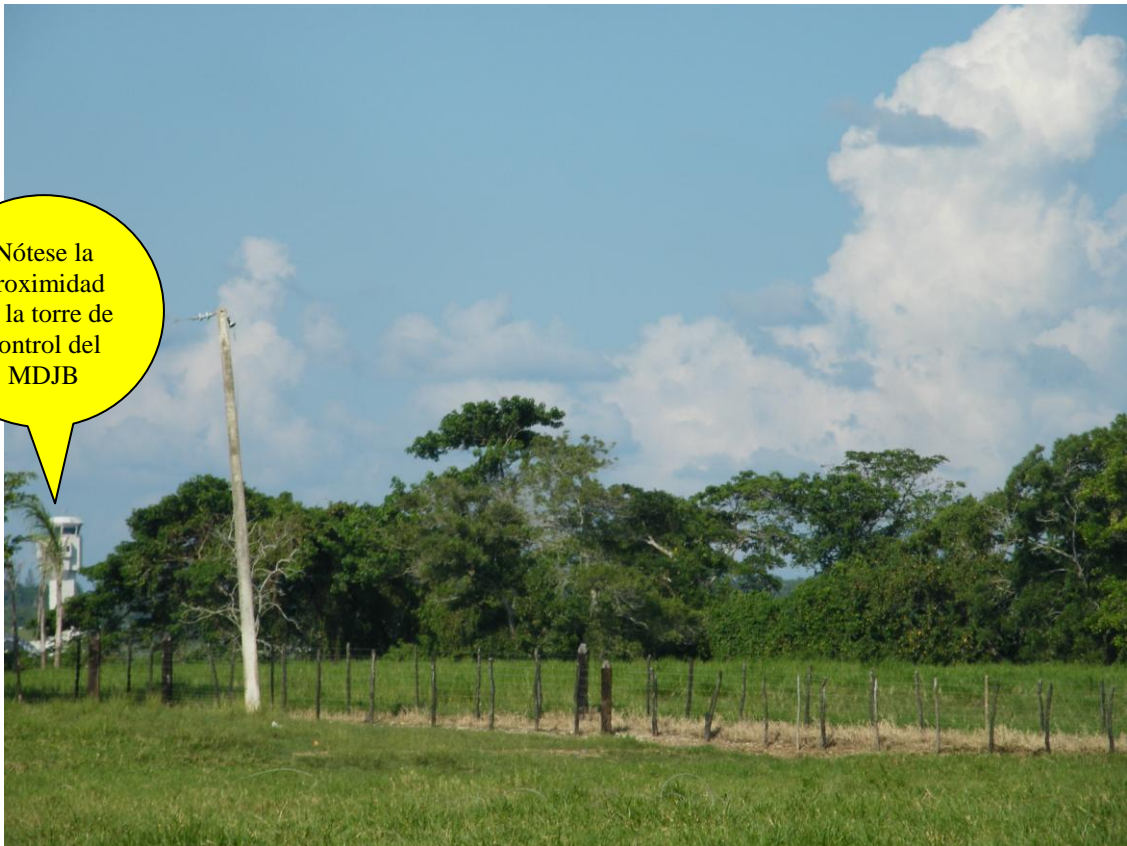
Nótese la
proximidad
de la torre de
control del
MDJB

Poste del tendido eléctrico impactado por la aeronave en la senda de planeo para el aterrizaje de emergencia.

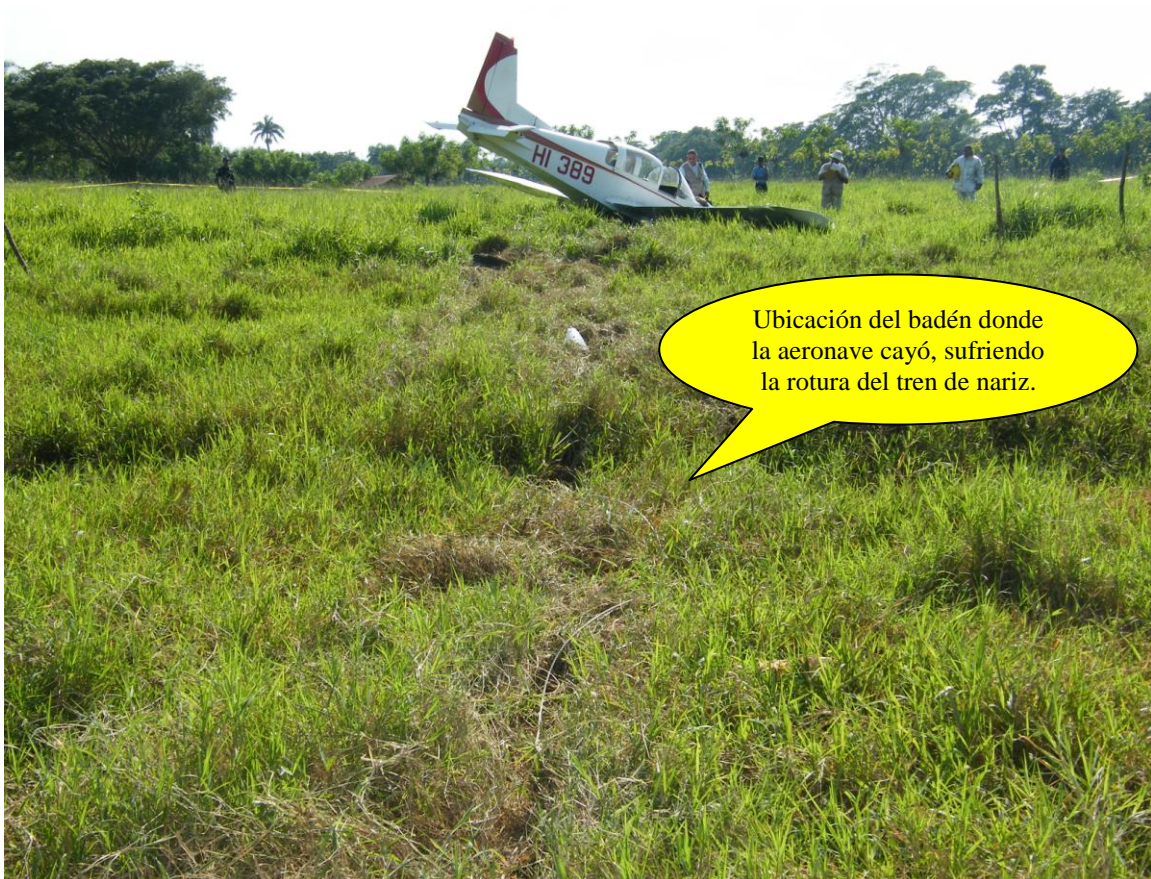
Nótese la trayectoria recorrida por la aeronave, cruzo perpendicularmente dicho badén y rompió la alambrada divisora de la parcela..

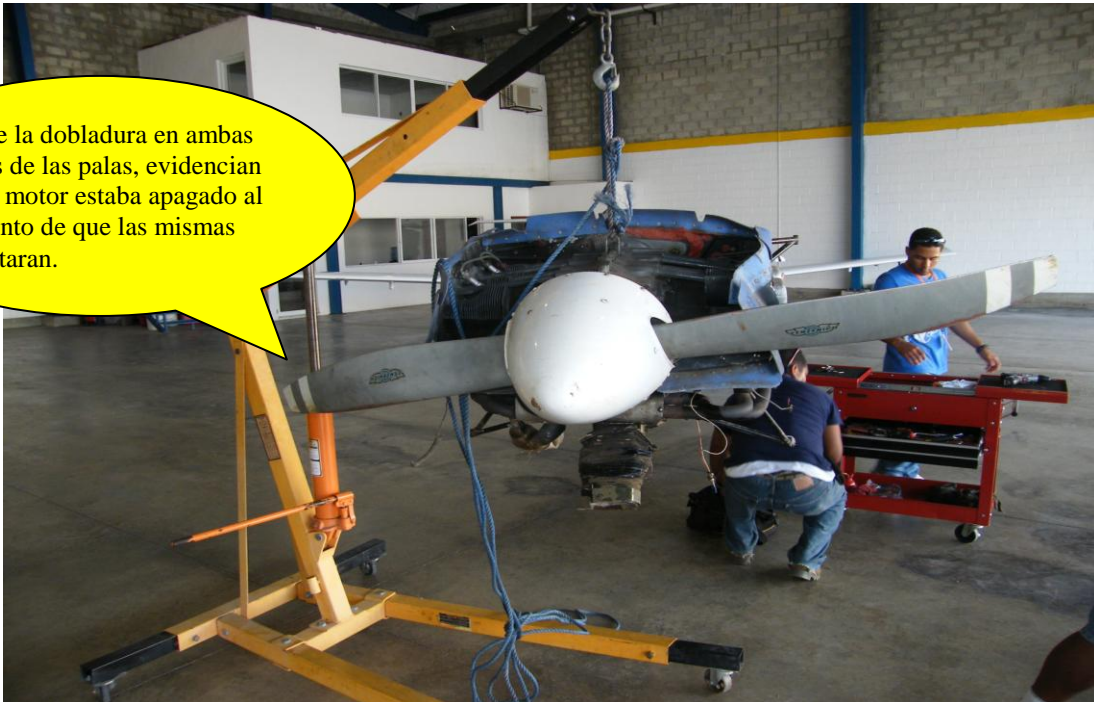
Nótese la dobladura en ambas puntas de las palas, evidencian que el motor estaba apagado al momento de que las mismas impactaran.

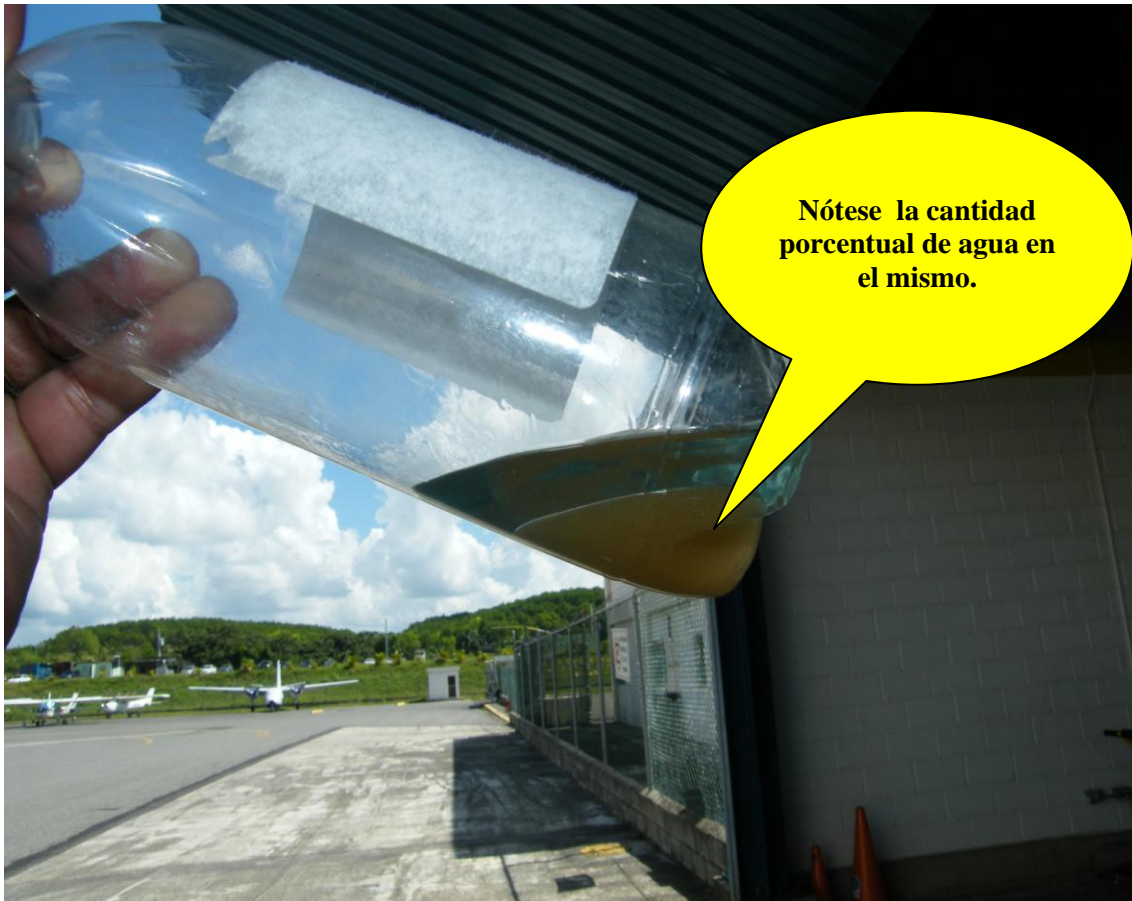
Muestra del combustible contenido en el carburador, note la cantidad de agua y sedimentos en el fondo.
