# דוח חקירה בטיחותית

תיק תקרית חמורה מס' 116-12

- הפסקת ריצת המראה עקב כשל מנוע ימין -

13.12.2012	בתאריך
B737-800	כלי הטיס
4X-EKA	סימן רישום
נתב"ג	מקום האירוע

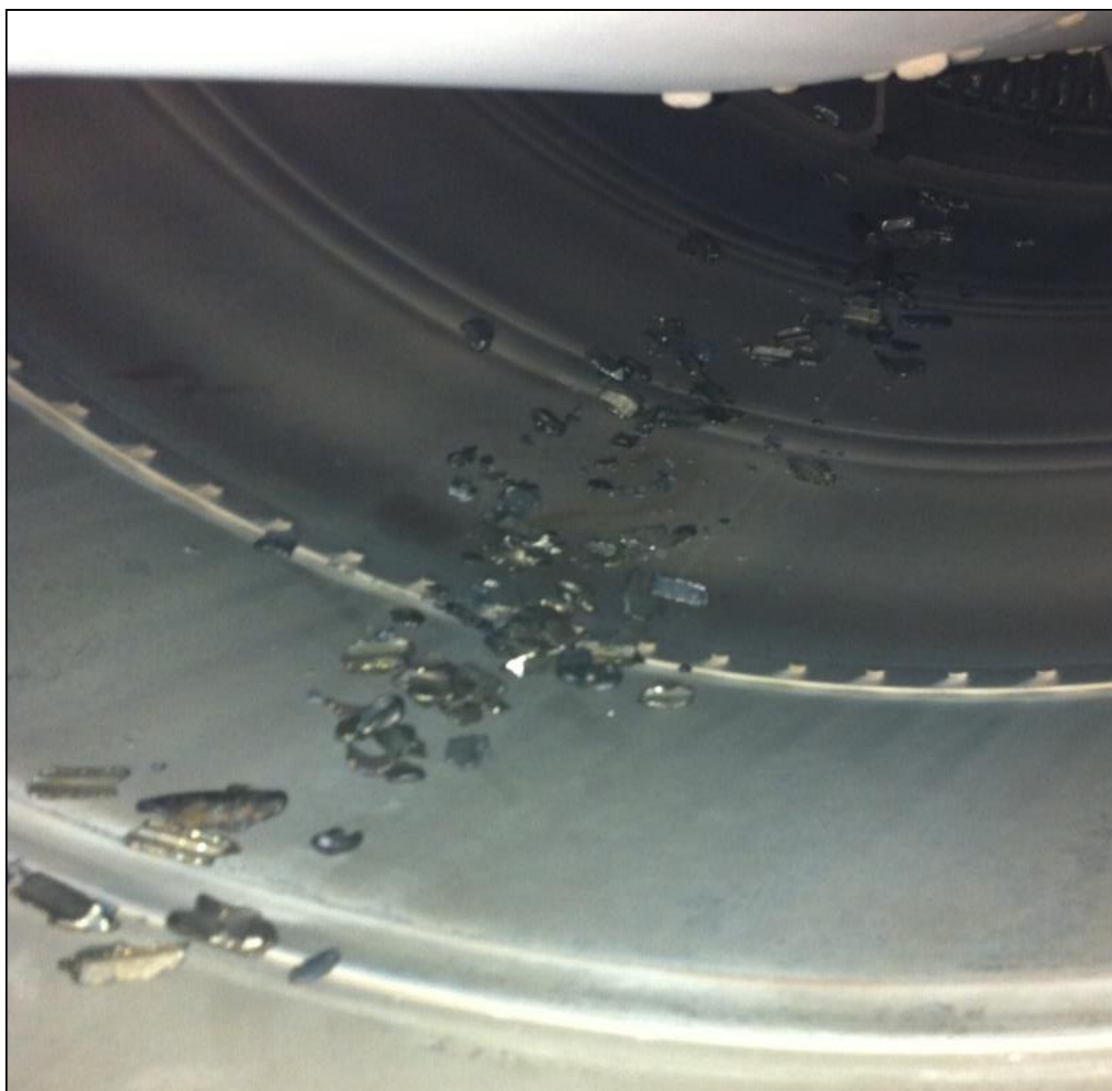
שבירי להבי הטורבינה בצינור הפליטה

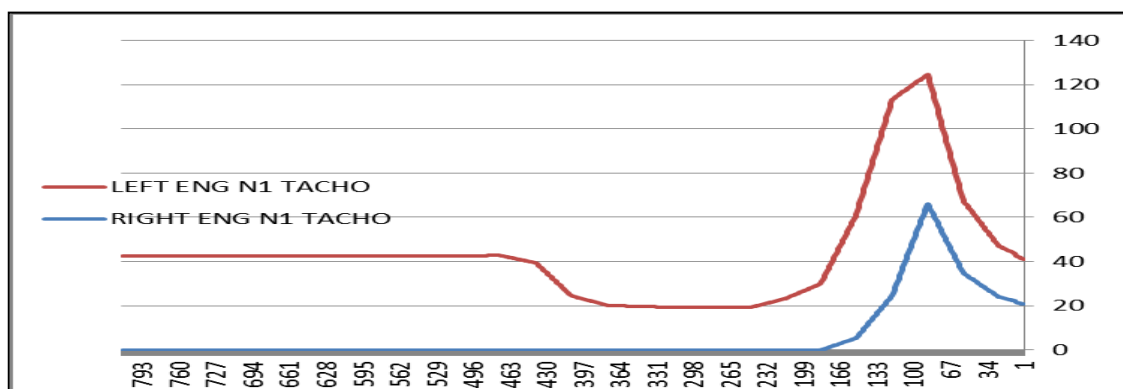
### 1.6.2 המחשה השוואתית של נתון N1, בין שני המנועים

שני הממצאים מתיישבים עם הקלטת רשם הנתונים לפיה עצירת N1 התרחשה בתוך מספר שניות בודדות בעוד שעצירת N2 התמשכה למעלה מדקה.

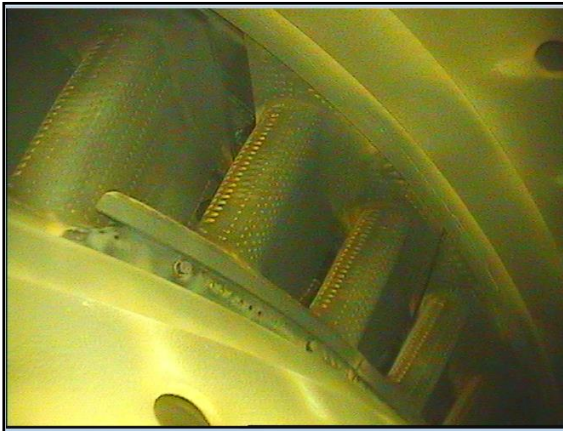
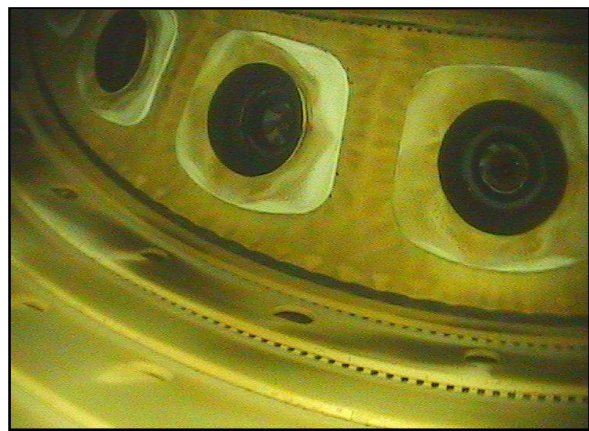
התמונות מלמדות, כי המנוע חווה SEVERE DAMAGE (נזק חמור) ולא רק Seizure (תקוע).

**תאי השריפה - נראים נקיים**

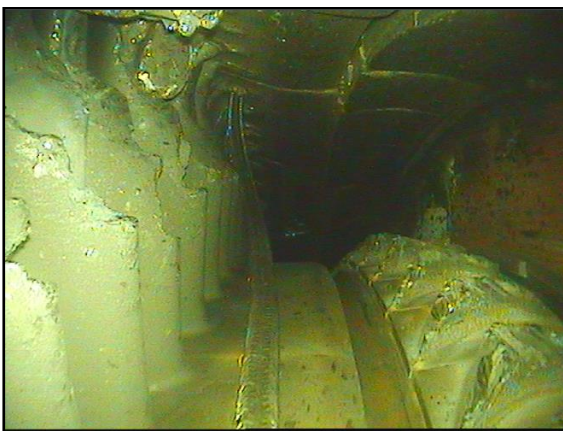
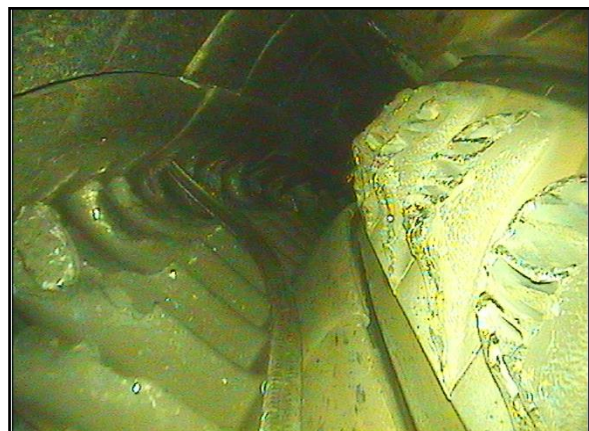
**טורבינת לחץ גבוה (HPT) - נראים רק שורשי הלהבים**

- ✓ כל להבי טורבינת הלחץ הגבוה נמצאו עם מקטעים חסרים וחתך שבר מעט מעל רדיוס השורש.
- ✓ כל הסגמנטים שעל מעטה טורבינת הלחץ הגבוה נמצאו עם שחיקה מסיבית.
- ✓ מספר סגמנטים נתלשו ונעלמו.
- ✓ מעטה הנחיר של טורבינת הלחץ הגבוה נמצא סדוק ותומך המעטה נמצא סדוק בצד הנגדי.

- ✓ ניסיון העבר מצביע על שישה מנגנוני כשל אפשריים של להבי הטורבינה.
- ✓ חמישה מהם לא ישימים לאירוע זה כיוון שבהם מתקבל חתך שבר בעל צורה שונה.
- ✓ חתך שבר הלהבים שנמצאו אופייני למנגנון הכשל RTEC, המתחיל מסדקים בשורש שפת הזרימה של הלהב.

✓ אל על הפסיקה לבצע שיפוץ להבי HPT במפעלי DER כמו CHROMALLOY ושולחת את הלהבים לשיפוץ אצל יצרן המנוע, במקרה הנוכחי, CFM. החלטה זו קשורה גם בהקשר לתקפות אחריות CFM למנוע.

✓ הוראות בדיקת הסדקים באמצעות BORESCOPE הוחמרו כדלקמן:

☒ ההוראה החדשה: אל על אימצה את מדיניות תחזוקת הלהבים המחמירה HARSH ENVOIROMENT.

כל 800 מחזורי טיסה יש לבצע בדיקת סדקים גם בשפת הזרימה וגם בשפת ההתקפה של הלהב.

כאשר המנוע עובר 20,000 שעות טיסה ( שש בדיקות סדקים תקופתיות לערך), תבוצע בדיקת סדקים גם על שפת הזרימה וגם על שפת ההתקפה כל 150 מחזורי טיסה.

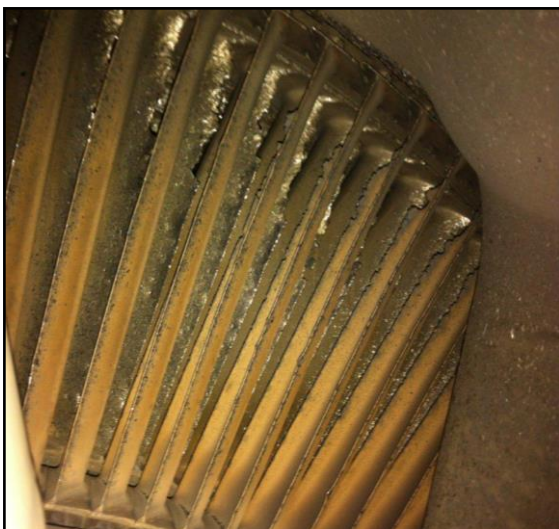
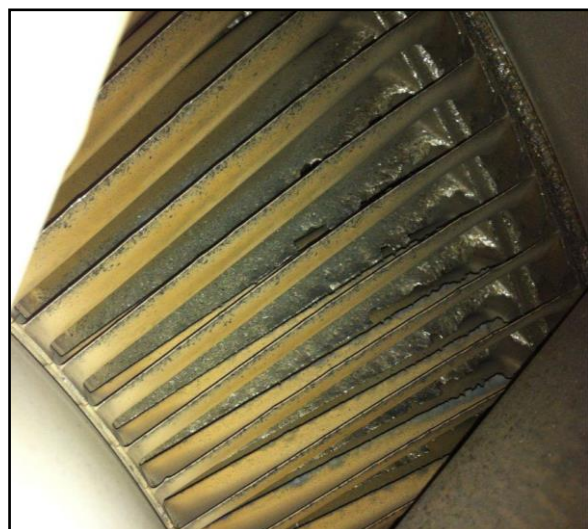
**טורבינת לחץ נמוך (LPT) - להבים פגועים**

- ✓ כל להבי הדרגה הראשונה נמצאו פגועים.
- ✓ שברי להבי הדרגה הראשונה נמצאו תקועים בין להבי הדרגה השנייה.
- ✓ שחיקה משמעותית נצפתה בתומך טבעת הטורבינה.
- ✓ שחיקה רדיאלית נמצאה על ציר הטורבינה מכיוון תעלת האוויר.
- ✓ נמצאו סימני שחיקה פנימית בתעלת האוויר ובתומכים.
- ✓ נזק כבד נצפה ללהבי הדרגה הרביעית.
- ✓ שבבים קטנים נמצאו בתחתית מסגרת הטורבינה.
- ✓ הרוטורים N1 ו- N2 נמצאו תקועים ללא אפשרות סיבוב.
