RELAZIONE D'INCHIESTA

INCIDENTE
occorso all'aeromobile
Reims/Cessna FRA 150L marche I-MATU,
in località frazione Settebagni (Roma),
1 febbraio 2013

INCIDENTE
aeromobile Reims/Cessna FRA 150L marche I-MATU

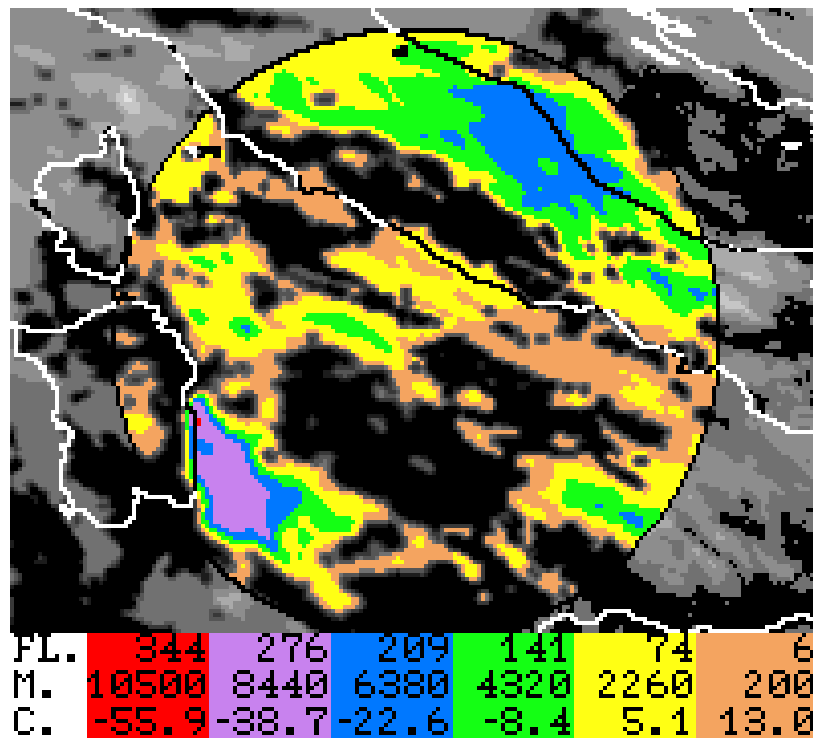
Figura 2: immagine di nefoanalisi.

Dalla immagine di nefoanalisi (combinazione di immagine satellitare e diagramma termodinamico, si veda figura 2 in allegato "A") si possono rilevare l'altezza del top delle nubi e la relativa temperatura, che alle ore 09.30 UTC del giorno 1 febbraio 2013 erano rispettivamente di 200 piedi e 13 °C.

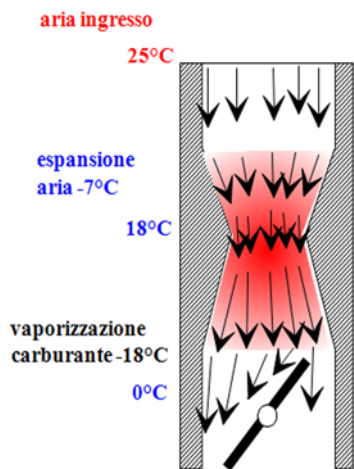
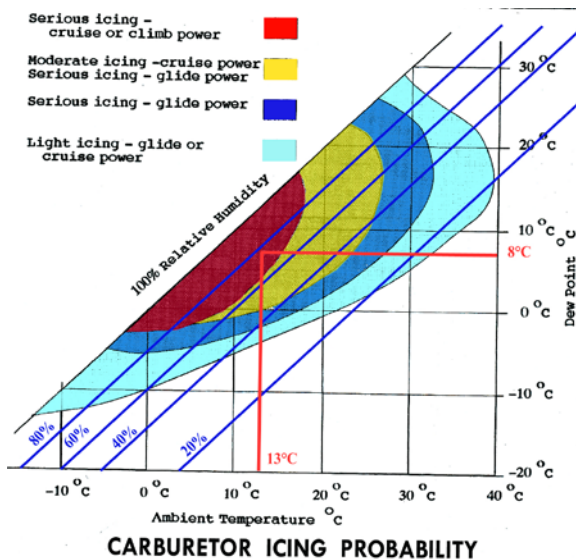
Figura 3: formazione di ghiaccio al carburatore.

Nell'allegato "A", figura 3, viene illustrato il fenomeno della riduzione della temperatura dell'aria durante il suo passaggio nel carburatore; in sintesi, il passaggio dell'aria attraverso il carburatore e la sua trasformazione in miscela comburente determinano una riduzione di temperatura complessiva di circa 25 °C rispetto a quella di ingresso.

Per tale ragione, già con temperature esterne intorno ai 25 °C si possono avere, all'interno del carburatore, temperature prossime a 0 °C, con separazione di vapore acqueo e congelamento dello stesso. Il diagramma riportato nella citata figura 3 sintetizza tale fenomeno, definendo quattro precise aree di rischio in cui le varie combinazioni di temperatura ambiente e temperatura di rugiada possono comportare la possibilità di formazione di ghiaccio al carburatore. Da tale diagramma si può infatti rilevare come le condizioni esistenti al momento dell'evento (temperatura ambiente di 13 °C, temperatura di rugiada di 8 °C) rientrino tra quelle ad elevato rischio di formazione di ghiaccio al carburatore. Dalle dichiarazioni agli atti rese dall'istruttore e dall'allievo non emerge che sia stata presa in considerazione la possibilità di ghiaccio al carburatore, con conseguente applicazione della relativa procedura prevista dal *Manuale di volo* alla voce "Carburetor Icing".

Per quanto accertato si ritiene che lo spegnimento del motore sia ragionevolmente riconducibile alla formazione di ghiaccio al carburatore, alla quale non avrebbe fatto seguito l'applicazione della relativa procedura prevista dal *Manuale di volo* (voce "Carburetor Icing").

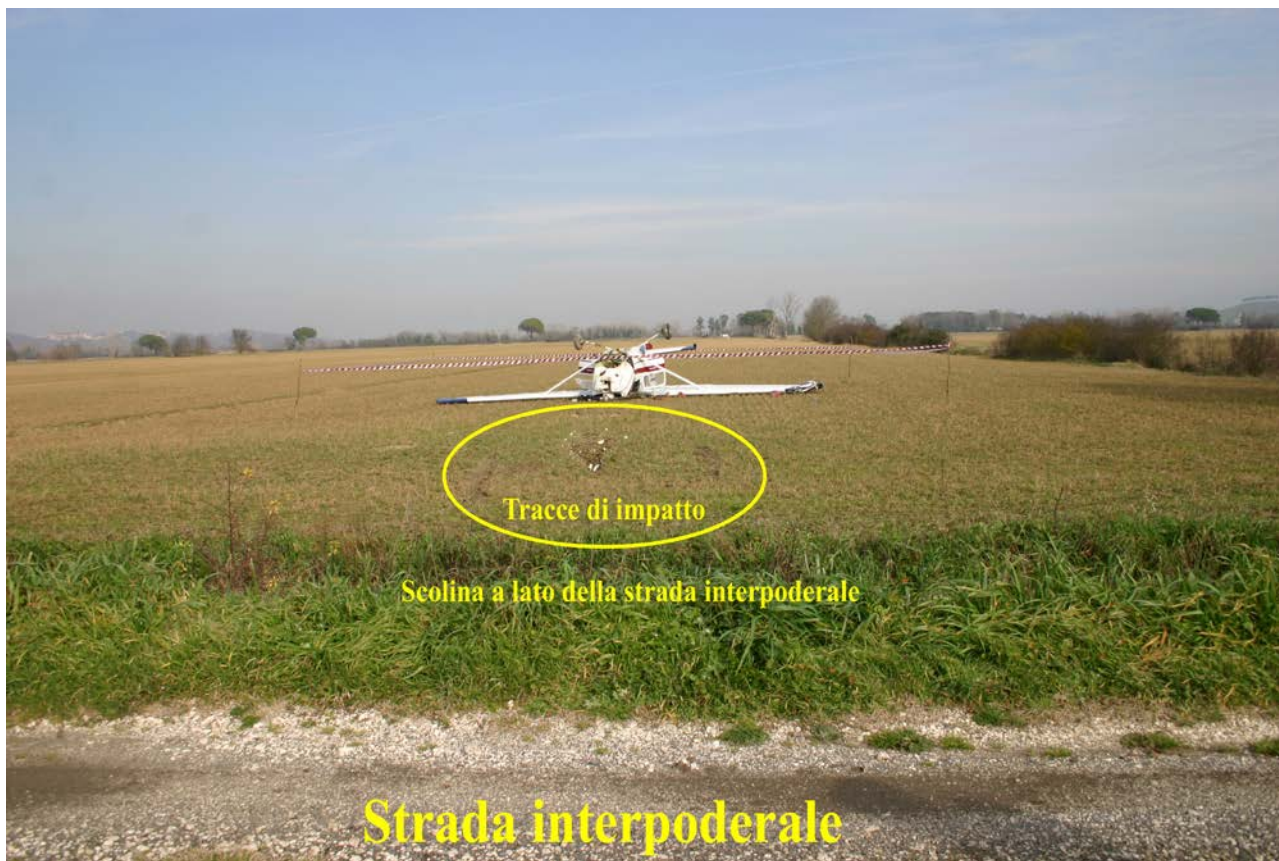
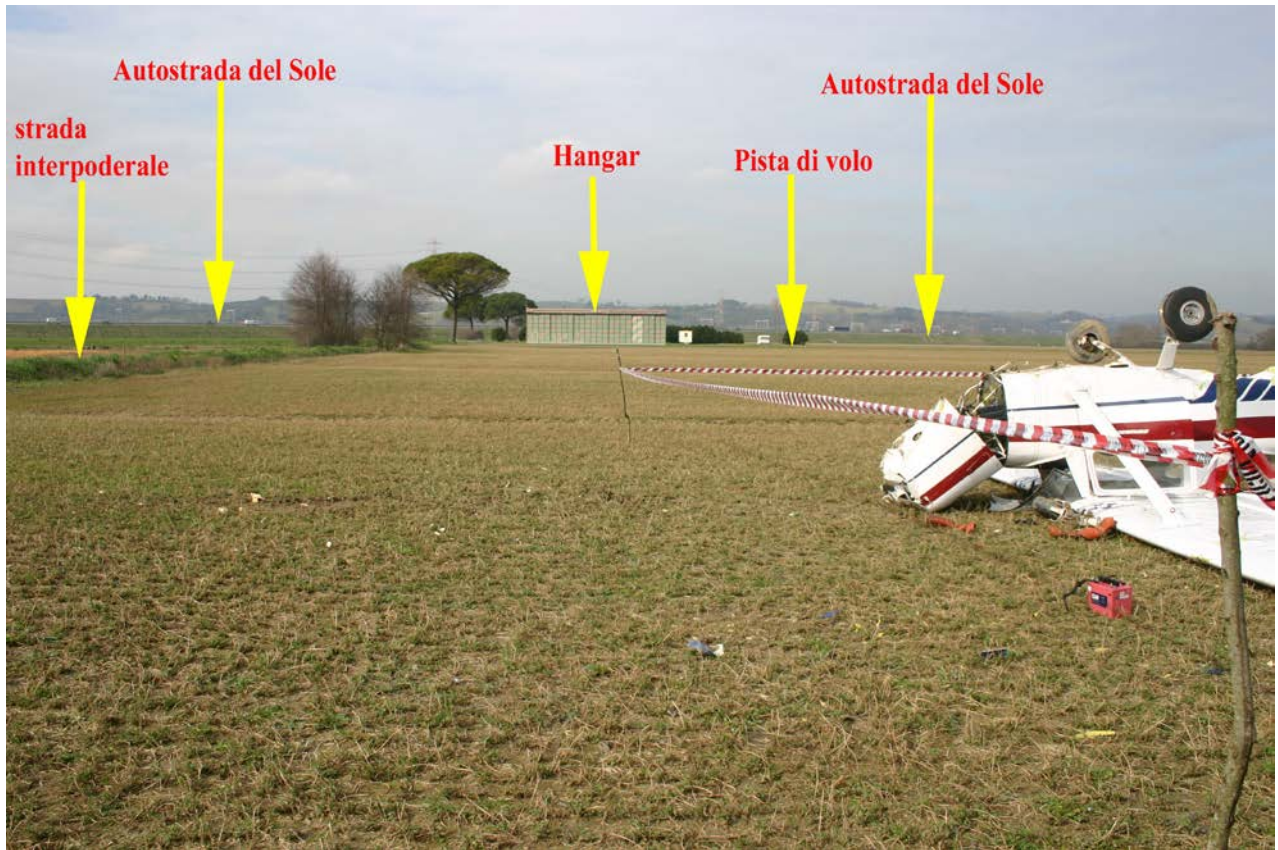
L'incidente si è verificato all'interno di un campo agricolo di forma rettangolare (parallelo alla citata pista di volo) della lunghezza di circa 700 m per 220 m di larghezza (foto 1 e 2 in allegato "A"). Il campo agricolo presentava un terreno umido, compatto, livellato e privo di ostacoli naturali o artificiali, con erba spontanea rada e residuo di colture foraggere. Lungo il lato minore a Sud-Ovest del campo scorre una strada interpoderale, non asfaltata, larga circa 4 m e costeggiata da due scoline laterali di raccolta acque reflue. In prossimità del ciglio della scolina opposta a quella del campo in cui si è verificato l'incidente

Foto 1: area dell'incidente vista dalla strada e lungo la direzione di atterraggio.

Foto 2: area dell'incidente.

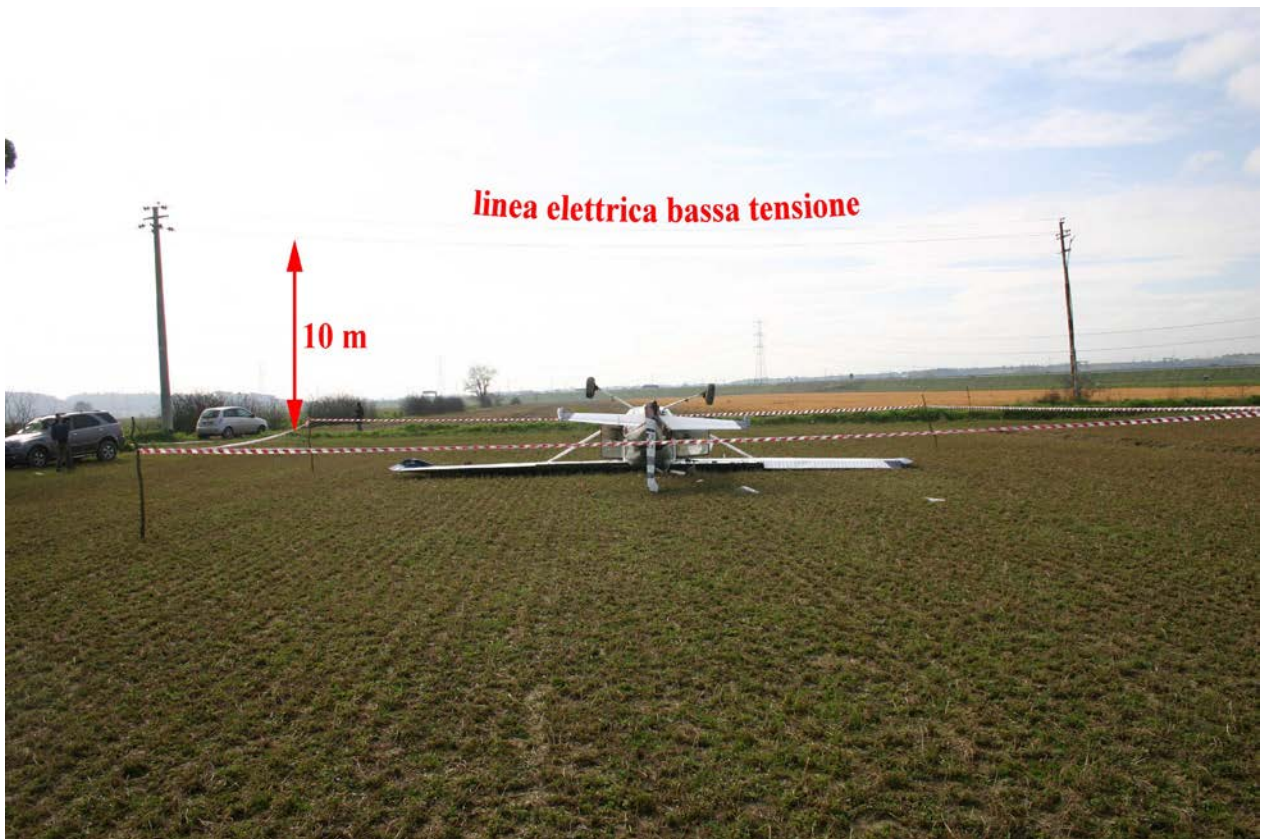
insiste una linea elettrica a bassa tensione, con pali in cemento alti circa 15 m, distanti tra loro circa 50 m, sostenenti cavi elettrici il cui punto più basso della campata si trova a circa 10 m dal piano della strada interpodereale (foto 3 in allegato "A").

Foto 3: area dell'incidente guardando nella direzione di provenienza del velivolo.

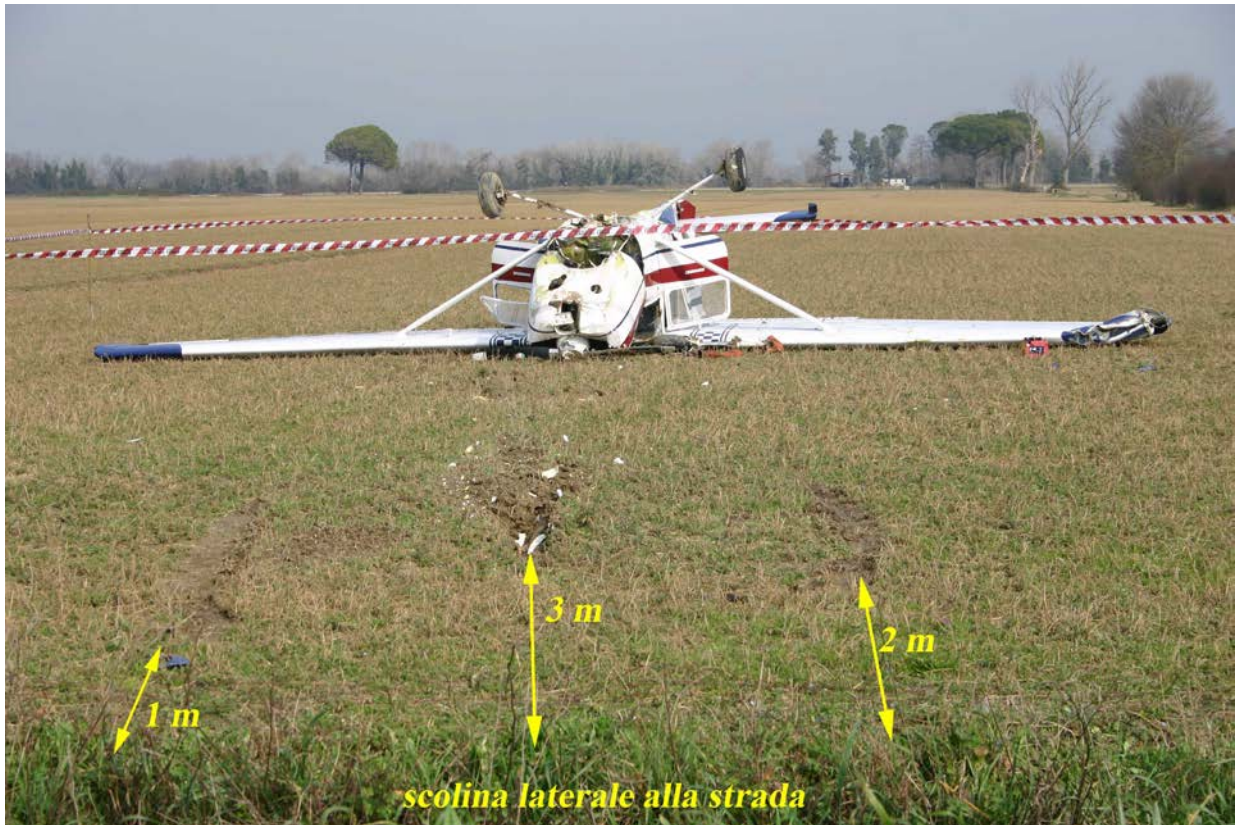
Il punto di contatto con il suolo dell'aeromobile è definito dalle coordinate geografiche 42°02'13.01" Nord 12°32'15.45" Est e si trova ad una distanza laterale di circa 220 m dalla pista del menzionato campo di volo. La prima traccia, attribuibile al contatto della ruota sinistra con il terreno, inizia a circa un metro di distanza dal bordo della scolina; la seconda traccia, corrispondente al contatto della ruota destra con il terreno, inizia a circa 2 m dal bordo della scolina; la terza traccia, corrispondente all'impatto del ruotino anteriore con il terreno, inizia a circa 3 m dal bordo della scolina.

Le suddette tracce (foto 4 e 5 in allegato "A") sono orientate per 040° magnetici e distano circa 10 m dalla linea elettrica presente in prossimità del campo, che non presenta alcuna evidenza di impatto con l'aeromobile.

Dalla conformazione e dalla natura delle tracce rilevate nel corso del sopralluogo operativo si può ritenere che l'aeromobile abbia toccato il suolo animato da una elevata velocità verticale, con una leggera inclinazione alare a sinistra e con un assetto longitudinale a picchiare. In particolare, il velivolo avrebbe toccato il suolo inizialmente con il carrello anteriore, appoggiandosi un attimo dopo o contemporaneamente sulla ruota del carrello di sinistra, per poi appoggiarsi anche sulla ruota del carrello di destra.

Foto 4: tracce dell'impatto al suolo.

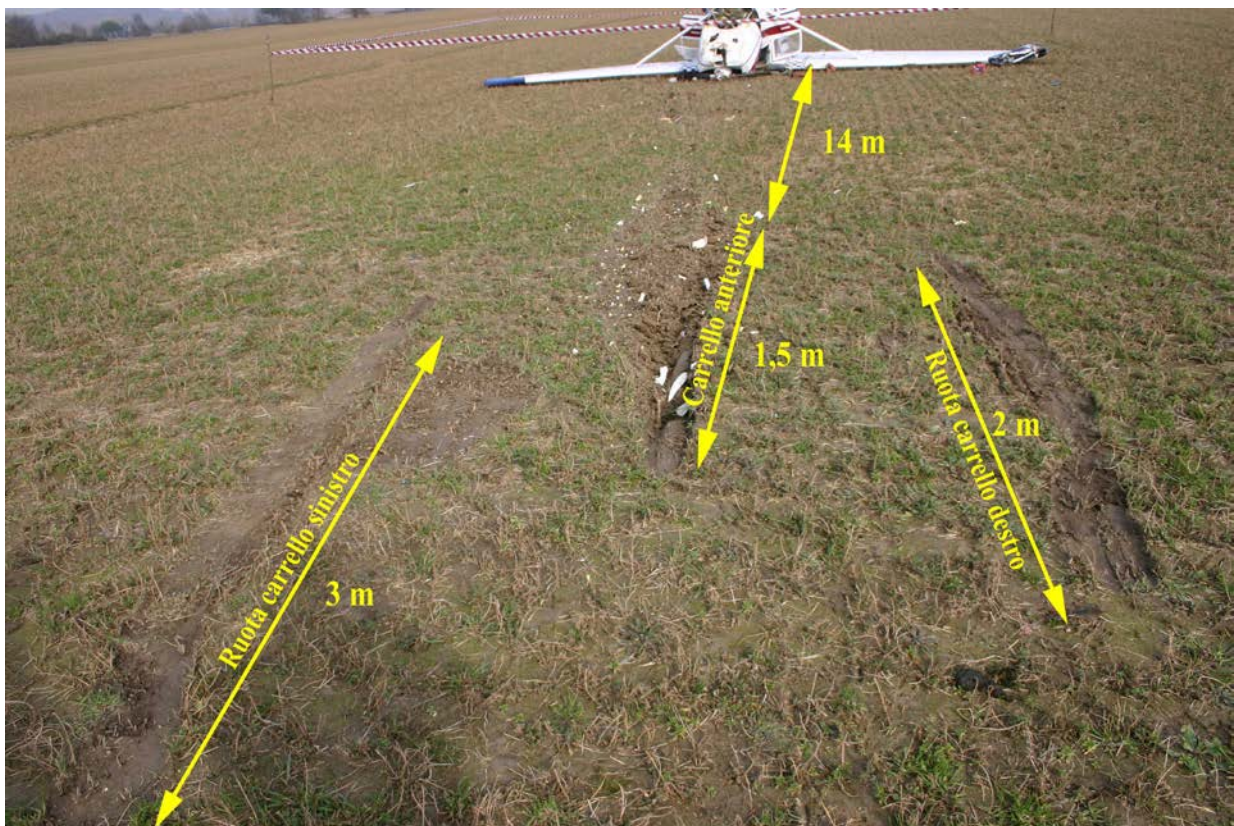
Foto 5: dimensione delle tracce di impatto.

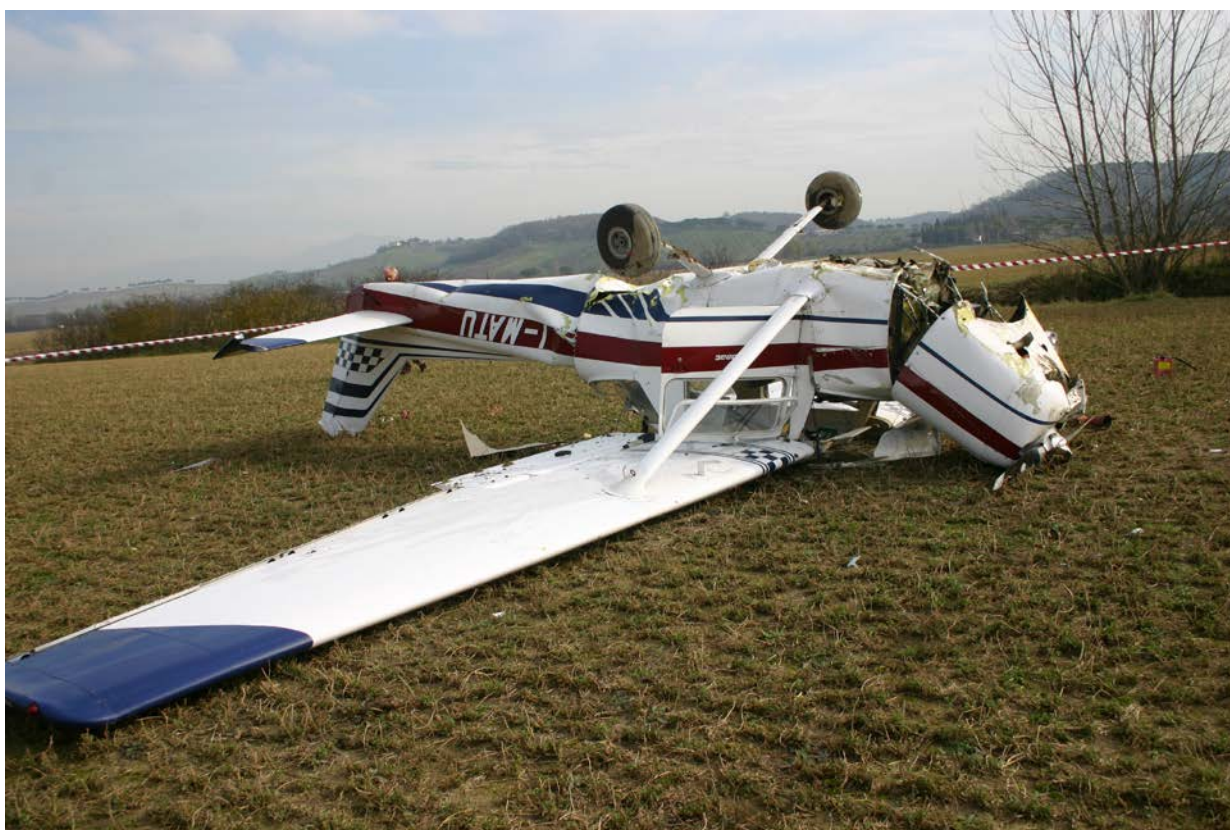
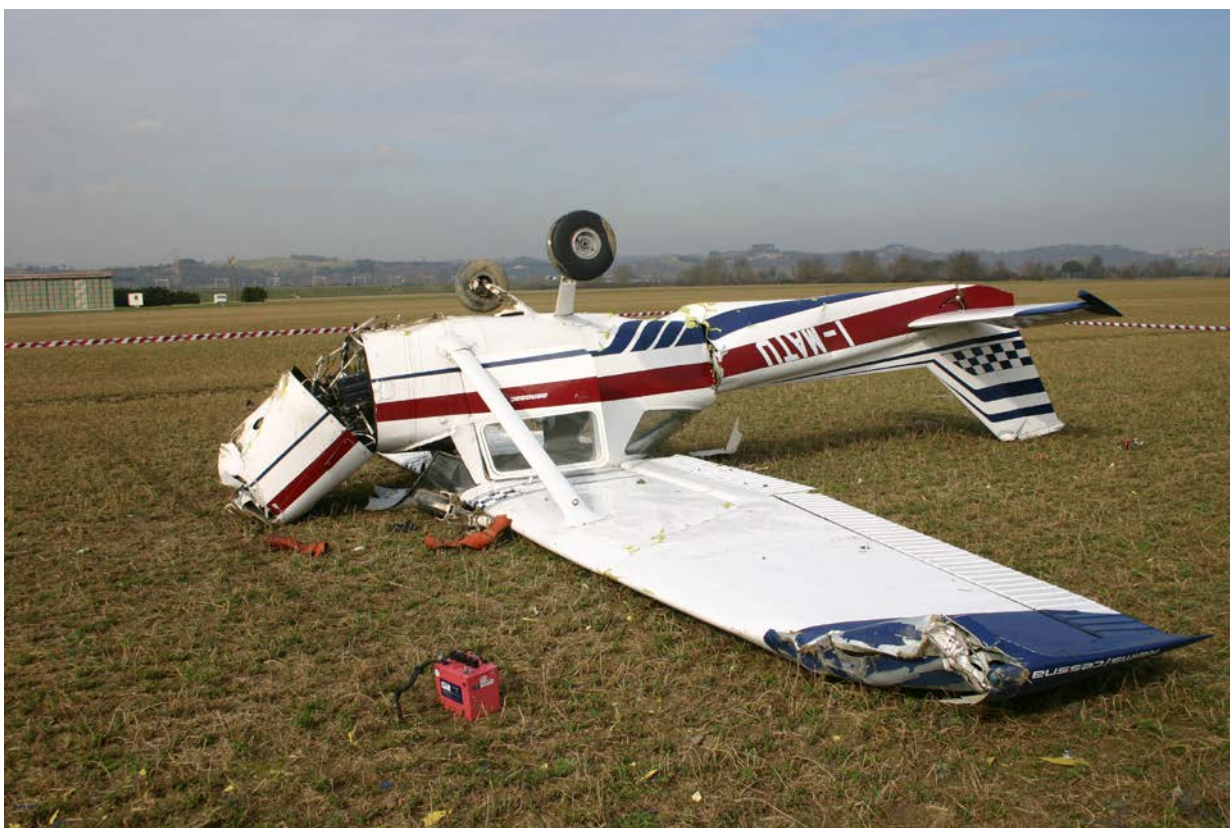
L'aeromobile nel luogo dell'incidente era adagiato sul terreno in posizione capovolta e presentava ingenti danni alla struttura (foto 6 e 7 in allegato "A"). Il terreno al di sotto delle semiali risultava essere fortemente impregnato dalla benzina fuoriuscita dagli sfiati dei serbatoi alari. Il carrello anteriore risultava divelto dal castello motore, che, a sua volta, appariva deformato e divelto in più punti dalla paratia parafiamma. L'estremità della semiala destra presentava una forte deformazione da urto al suolo in prossimità del bordo di attacco. Il troncone di coda presentava una vistosa deformazione verso il basso, con rotture della struttura in prossimità della ordinata di collegamento alla cabina.

La elevata velocità verticale e l'assetto a picchiare posseduto dall'aeromobile al momento del contatto con il suolo hanno comportato il cedimento del carrello anteriore ed il conseguente ribaltamento in avanti dell'aeromobile.

Foto 6: primo piano del relitto dell'aeromobile.

Foto 7: altro primo piano del relitto dell'aeromobile.

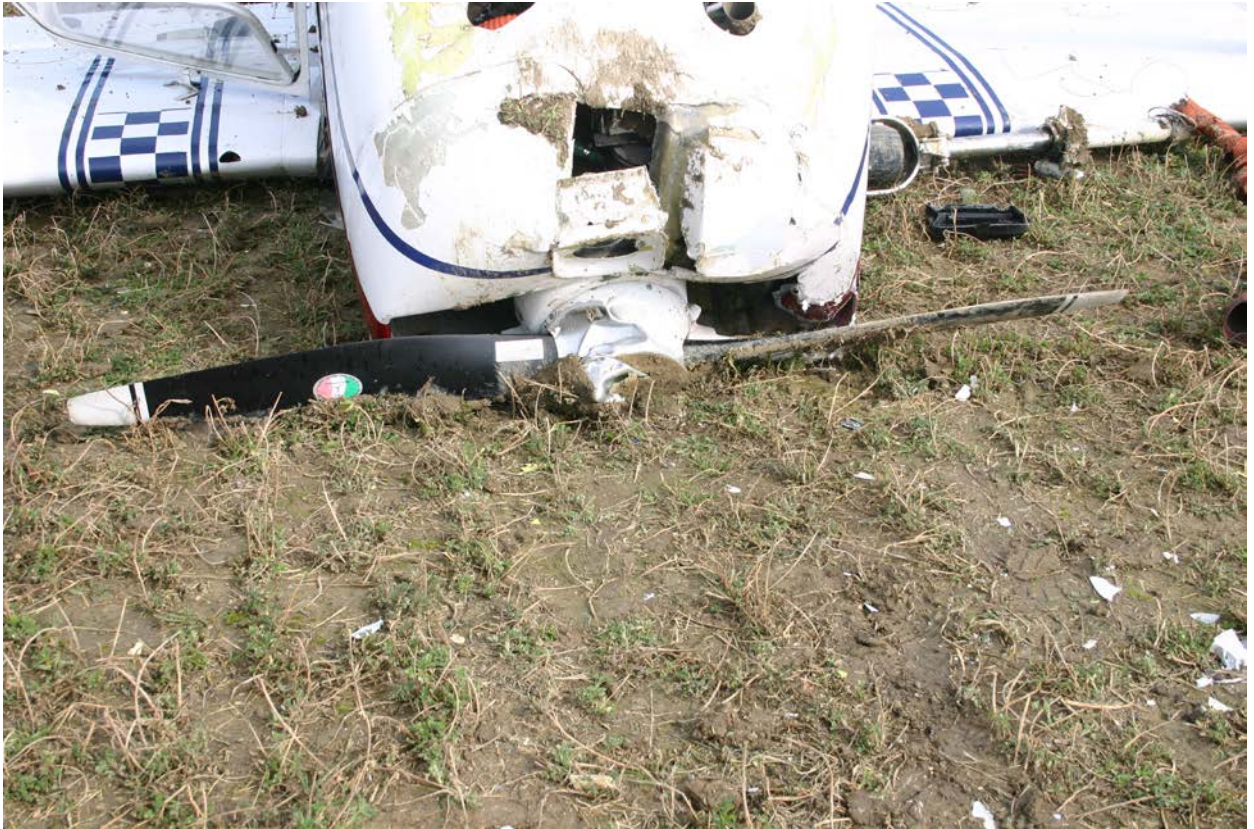
Tutte le superfici mobili di comando risultavano correttamente vincolate alla struttura e libere nei movimenti, con i flap in posizione “UP”. Gli pneumatici delle due gambe del carrello principale si presentavano sporchi di fango per un settore molto netto, che arrivava fino al bordo del cerchione. Tale evidenza attesta che esse, al contatto con il suolo, sono affondate nel terreno senza ruotare. L’elica risultava praticamente intatta senza deformazioni apparenti e con la sola ogiva deformata per schiacciamento (foto 8 in allegato “A”).

Foto 8: elica ed ogiva.

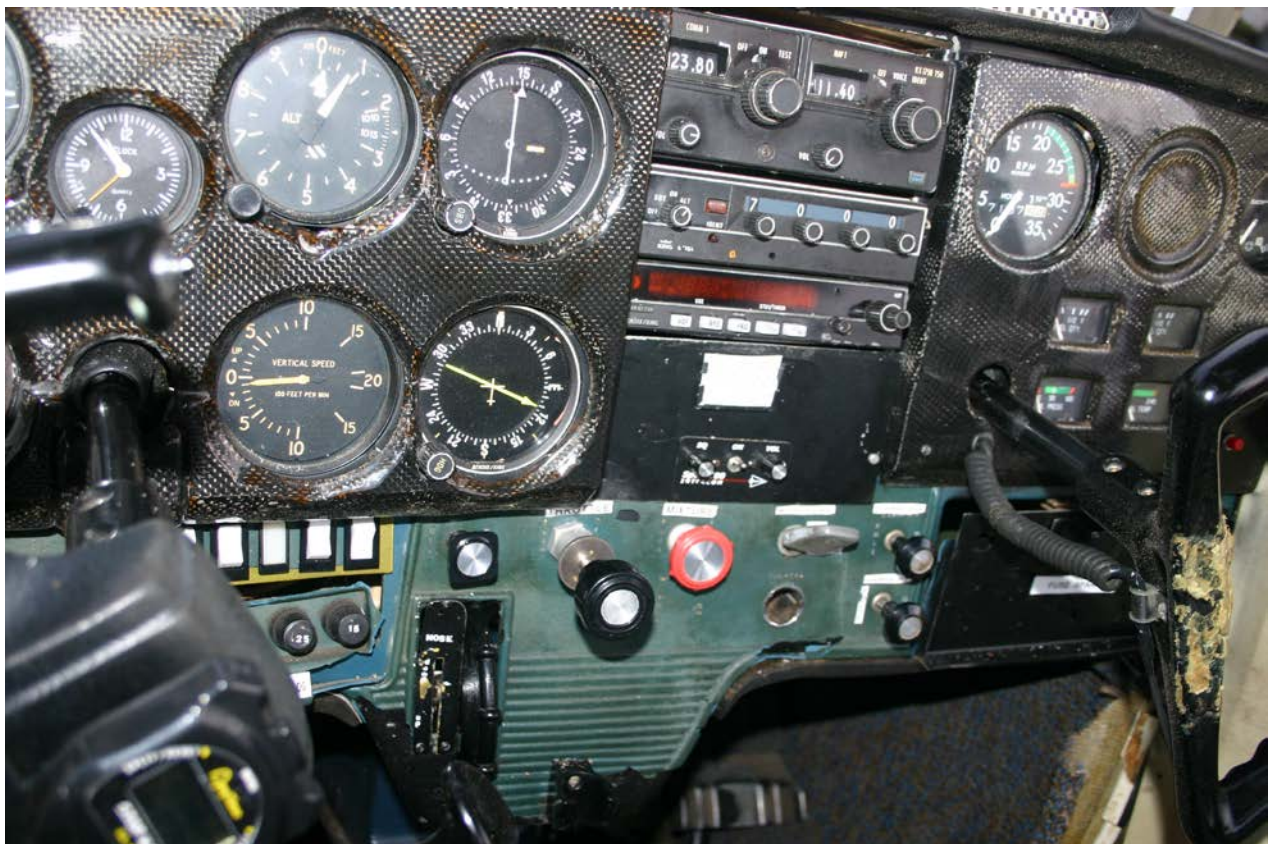
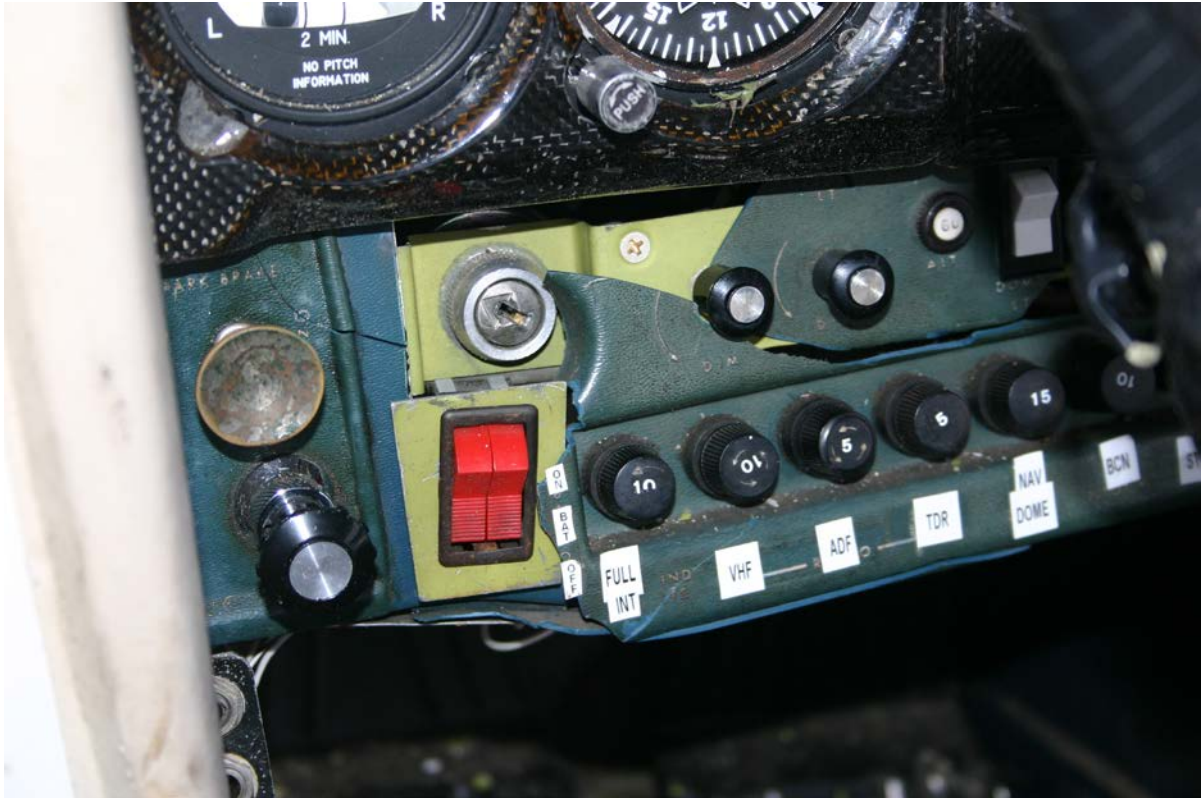
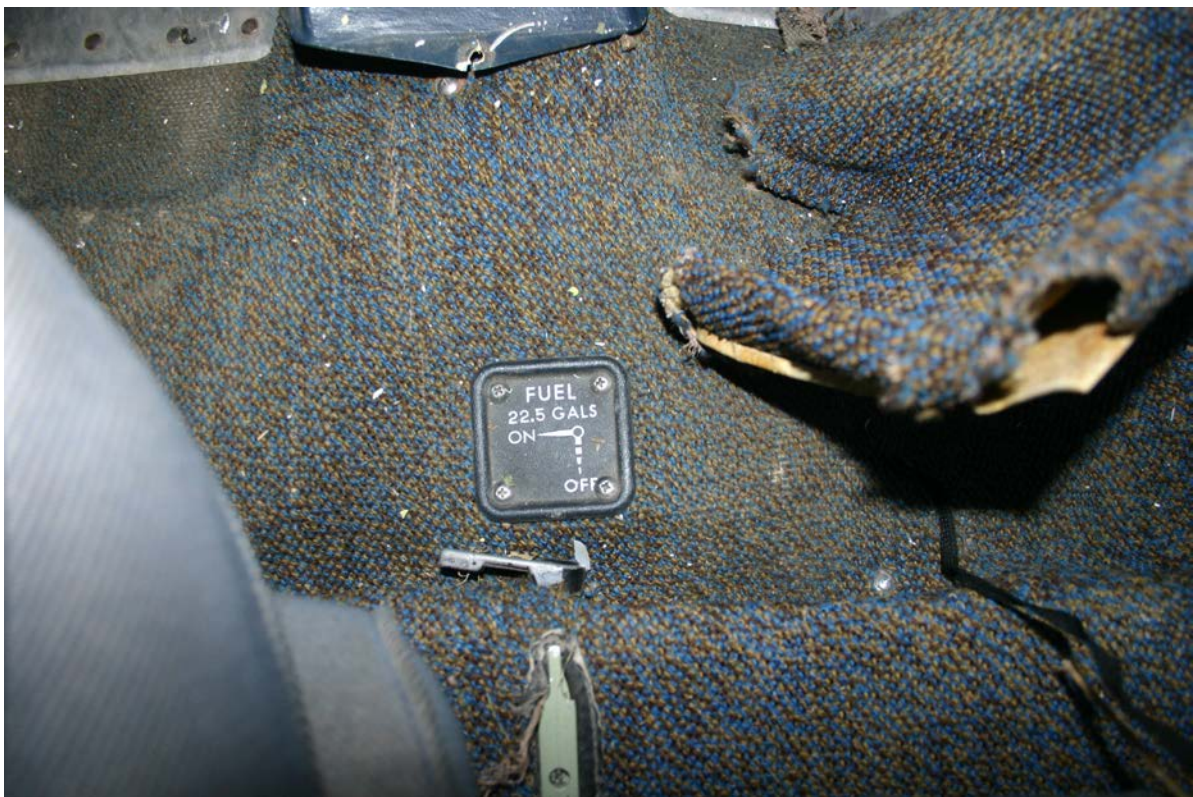
In cabina di pilotaggio (foto 9, 10 e 11 in allegato “A”) si rilevavano le seguenti evidenze:

- manetta del gas in avanti, ma non del tutto a fondo corsa;
- comando correttore di miscela tutto avanti a fondo corsa per miscela ricca;
- comando aria calda al carburatore tutto avanti per “aria fredda”;
- QNH su altimetro 1013 mb;
- interruttore batteria e generatore in posizione “OFF”;
- chiave avviamento disinserita ed in posizione “OFF” (la chiave era stata disinserita dall’equipaggio ed appoggiata fuori della cabina sul ventre della semiala sinistra capovolta);
- rubinetto carburante in posizione aperto “ON”.

Dalle evidenze acquisite nel corso del sopralluogo operativo parrebbe che durante l'atterraggio forzato non sia stata integralmente seguita la relativa procedura prevista dal *Manuale di volo* (voce "Forced landings", "Emergency landing without engine power").

Foto 9: pannello strumenti. In primo piano, in basso, al centro: comando aria calda al carburatore, manetta del gas, comando (rosso) del correttore di miscela.

Foto 10: parte sinistra in basso del pannello strumenti (in rosso gli interruttori della batteria e del generatore).

Foto 11: rubinetto del carburante, in posizione aperta.

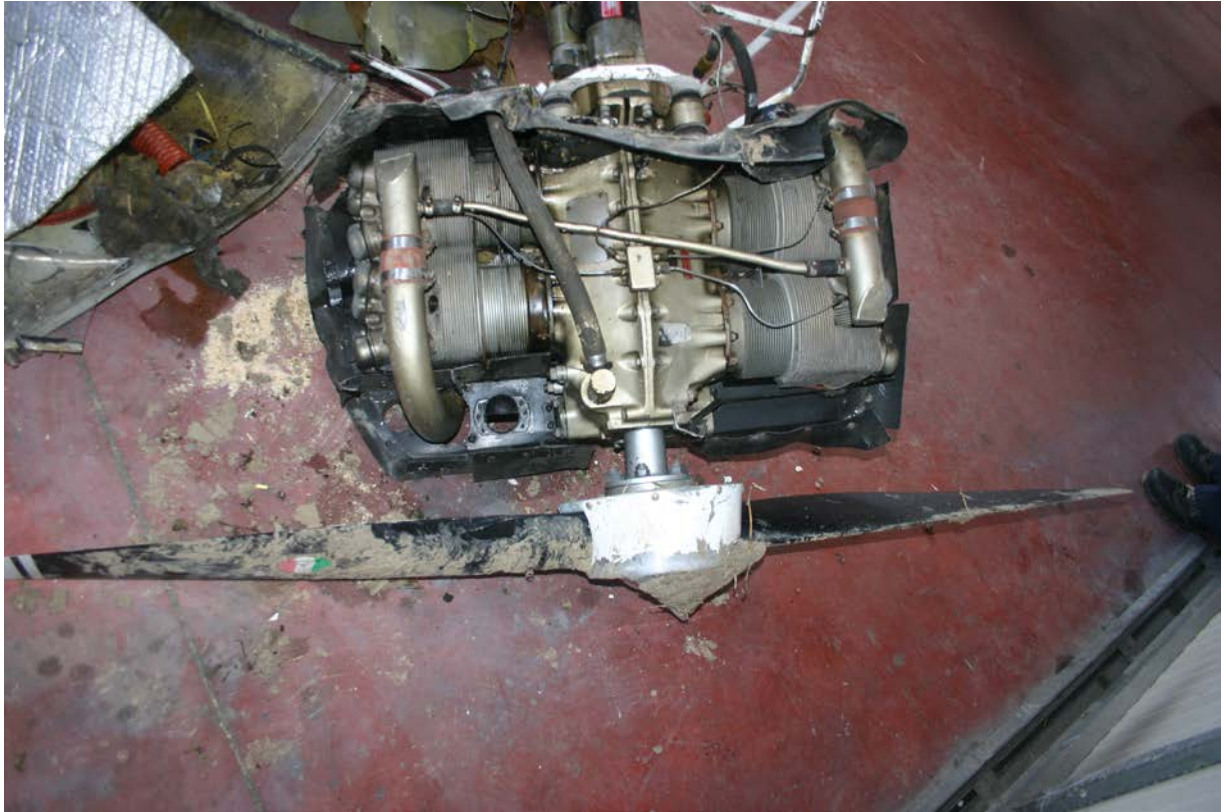
Il motore (foto 12 in allegato “A”) è stato successivamente esaminato in tutte le sue parti riscontrando:

L'esame del motore e degli impianti del velivolo non ha evidenziato rotture o malfunzionamenti cui ricondurre la perdita

Foto 12: complessivo elica-motore dopo il recupero.

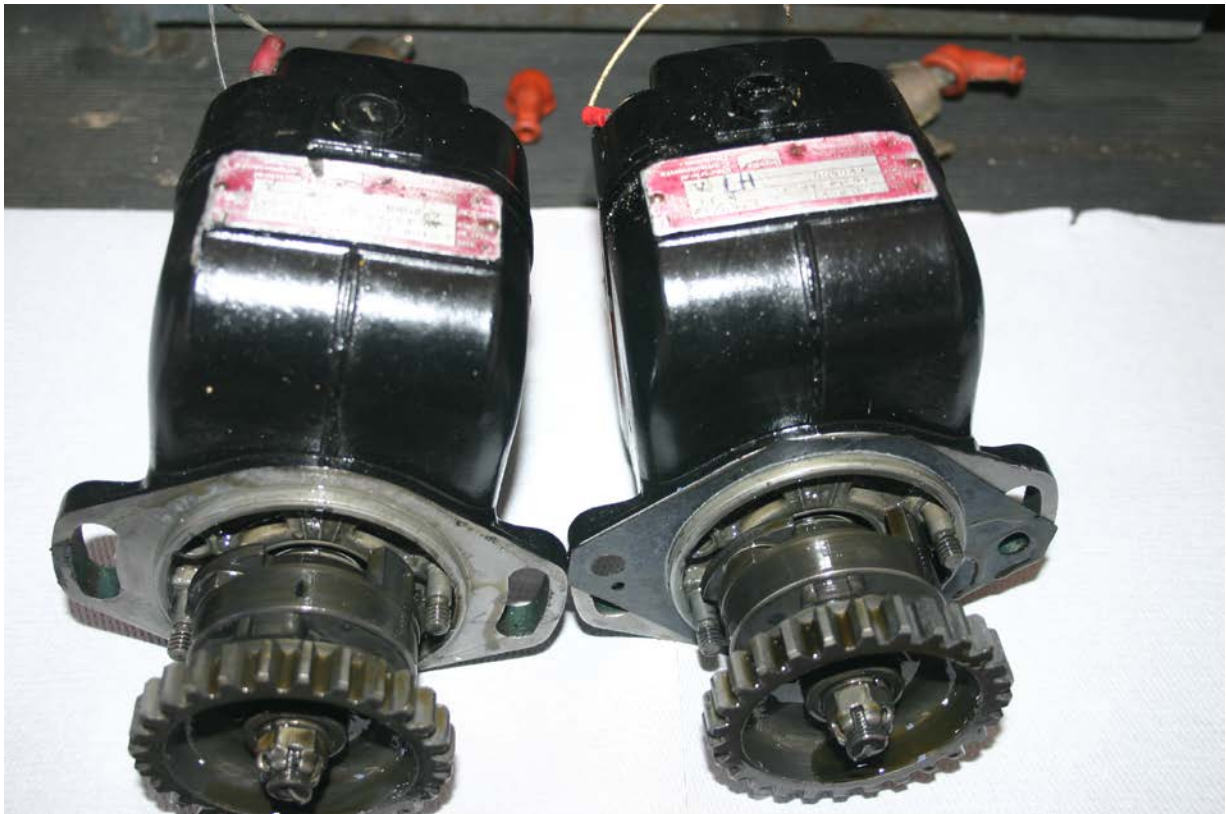
- fase magneti e distribuzione nei limiti ammessi;
- funzionamento dei magneti regolare (foto 13 in allegato “A”);
- presenza di olio e benzina nei cilindri a causa della posizione

Foto 13: magneti di accensione.

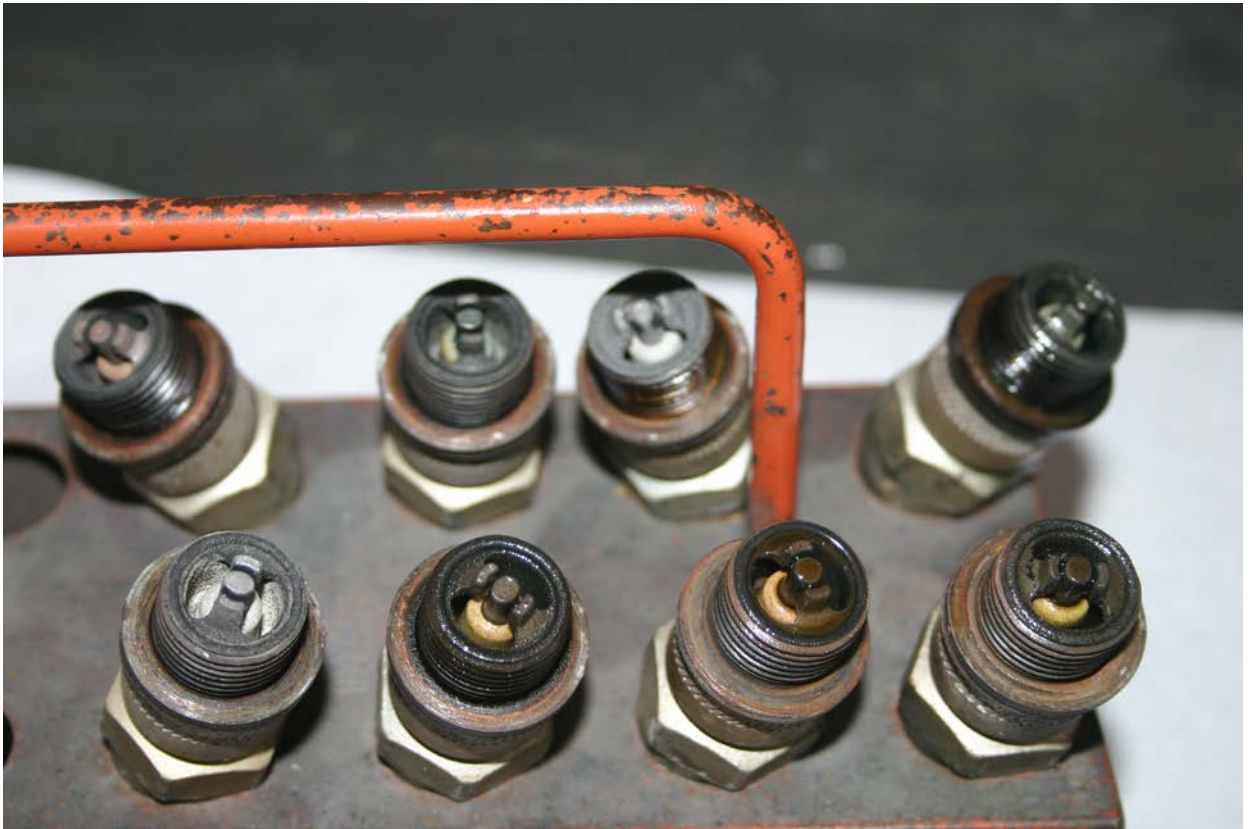
- capovolta assunta dal motore dopo l'incidente;
- normale stato di conservazione ed usura delle candele di accensione (foto 14 in allegato "A");
- normale stato dei cablaggi elettrici di alta tensione con regolare capacità di isolamento elettrico;
- libera rotazione di tutte le parti in movimento relativo tra loro con assenza di indurimenti o grippaggi;
- stato regolare dei bilancieri valvole, delle astine comando bilancieri e dell'albero a camme.

Foto 14: candele di accensione.
