항공기 준사고조사 보고서

착륙활주 중 활주로 이탈
(주)제주항공
B737-800, HL7780
김포공항 활주로 14R
2013. 2. 3.

2014. 7. 28.

항공 · 철도사고조사위원회

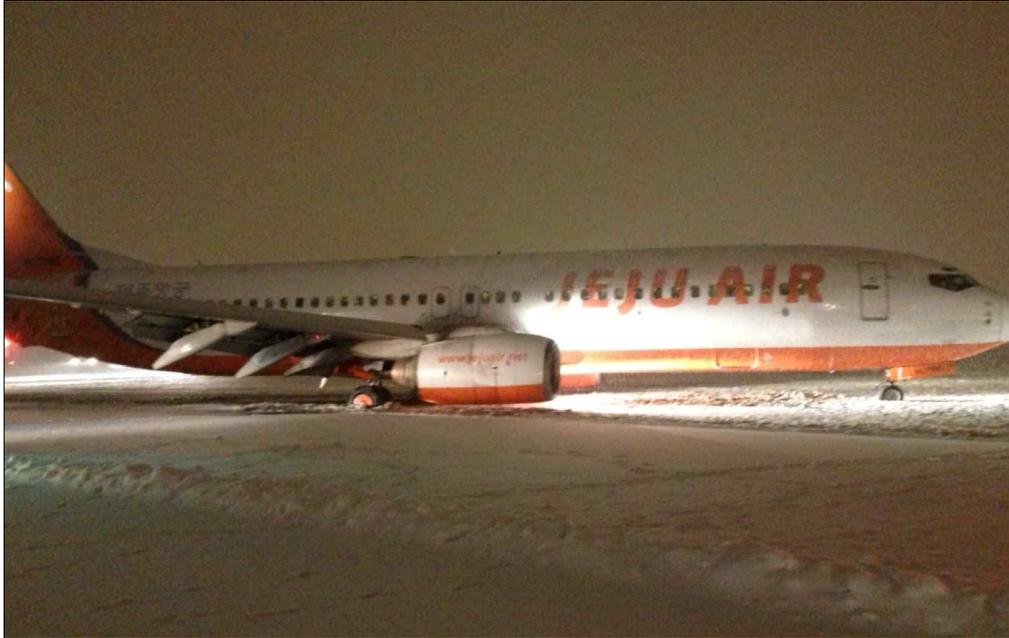
[그림 1] 활주로 이탈 후 항공기 모습

HL7780은 [그림 1]과 같이 활주로를 벗어나 전방착륙장치(nose landing gear) 및 주 착륙장치(main landing gear)가 모두 녹지대로 들어가면서 바퀴 직경의 절반정도가 지면 속으로 빠졌으나 기체에 손상은 없었으며, 양쪽 엔진은 내시경 검사(BSD)를 실시한 결과 손상이 없었다.

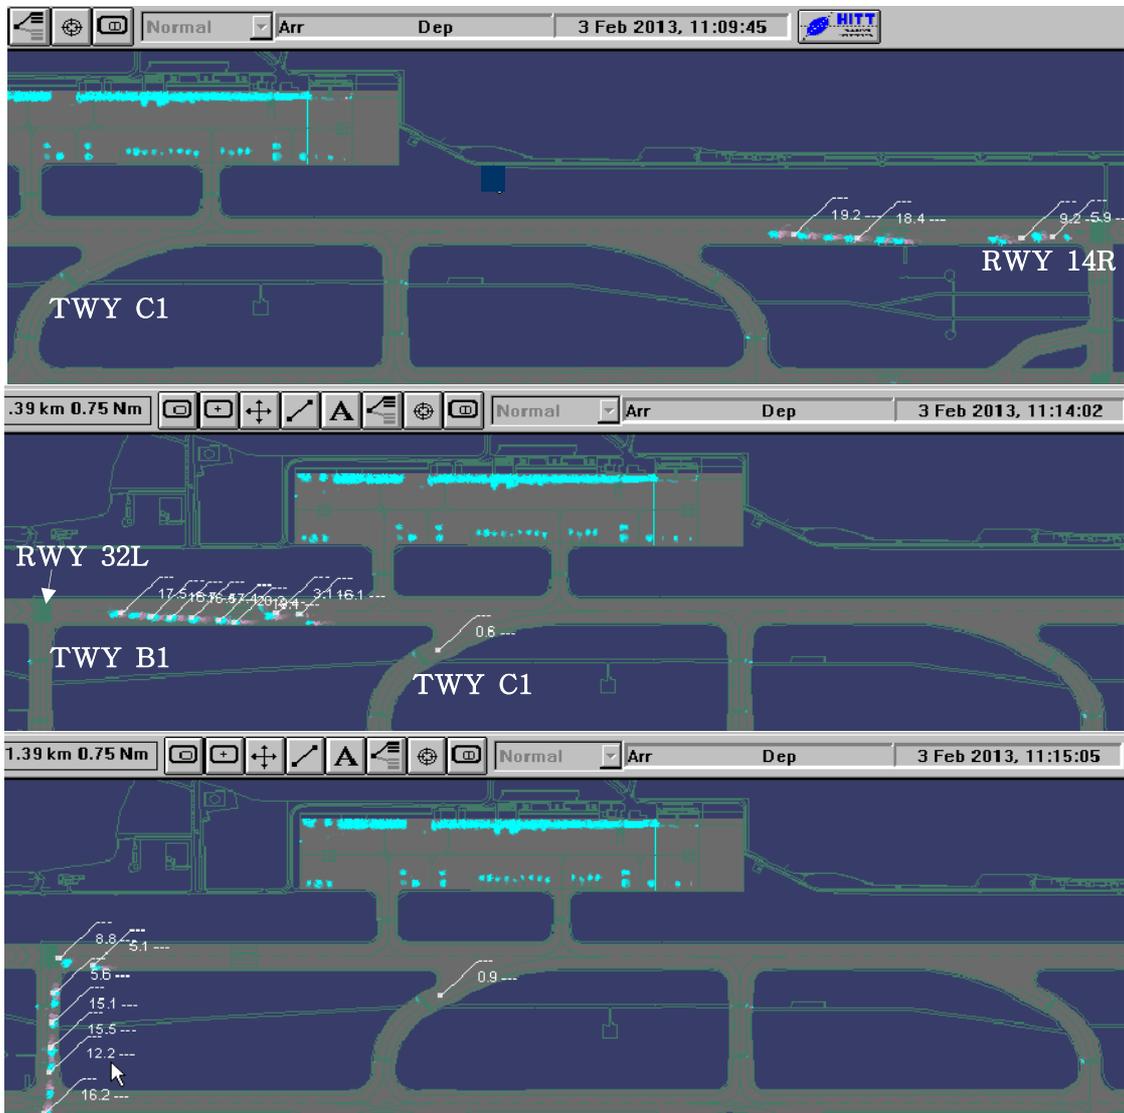
[그림 8] 활주로 14R 1차 제설작업 상황

8대의 제설작업 차량으로 활주로 14R에서 실시된 제설작업 상황이 공항지상탐지레이더(ASDE)의 영상녹화기록 장치에 [그림 8] 및 [그림 9]와 같이 동영상으로 기록되어 있었다.

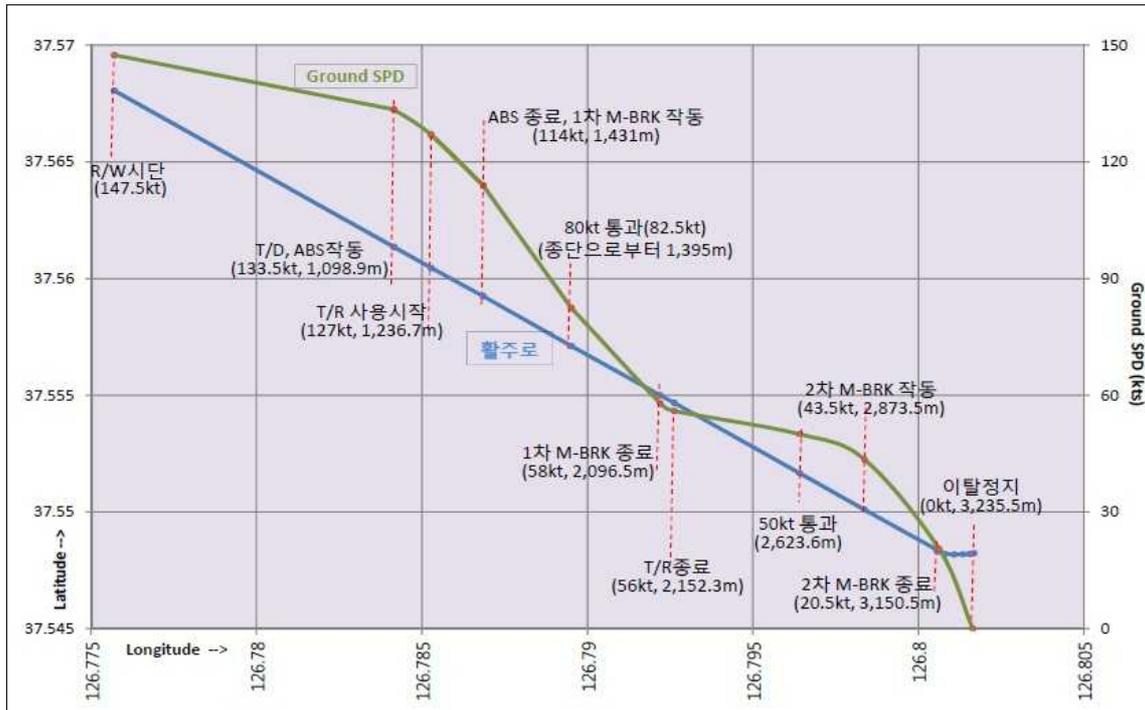
[그림 10] 활주로 시단으로부터 주요 착륙조작 위치도

이 비행자료기록장치에 기록된 비행자료는 비행정지 직전 최종 25시간 비행자료가 들어 있었으며, 항공철도사고조사위원회는 이를 모두 인출한 후, 인출된 원시자료(Raw Data)로부터 약 1,100개 비행 파라메타에 대한 자료를 확인하였고, 그 중 착륙조작과 관련된 주요자료³⁴⁾는 [표 7]과 같으며, 이 자료에 따른 활주로 시단으로부터 주요 착륙조작 위치와 대지속도는 [그림 10]과 같다.

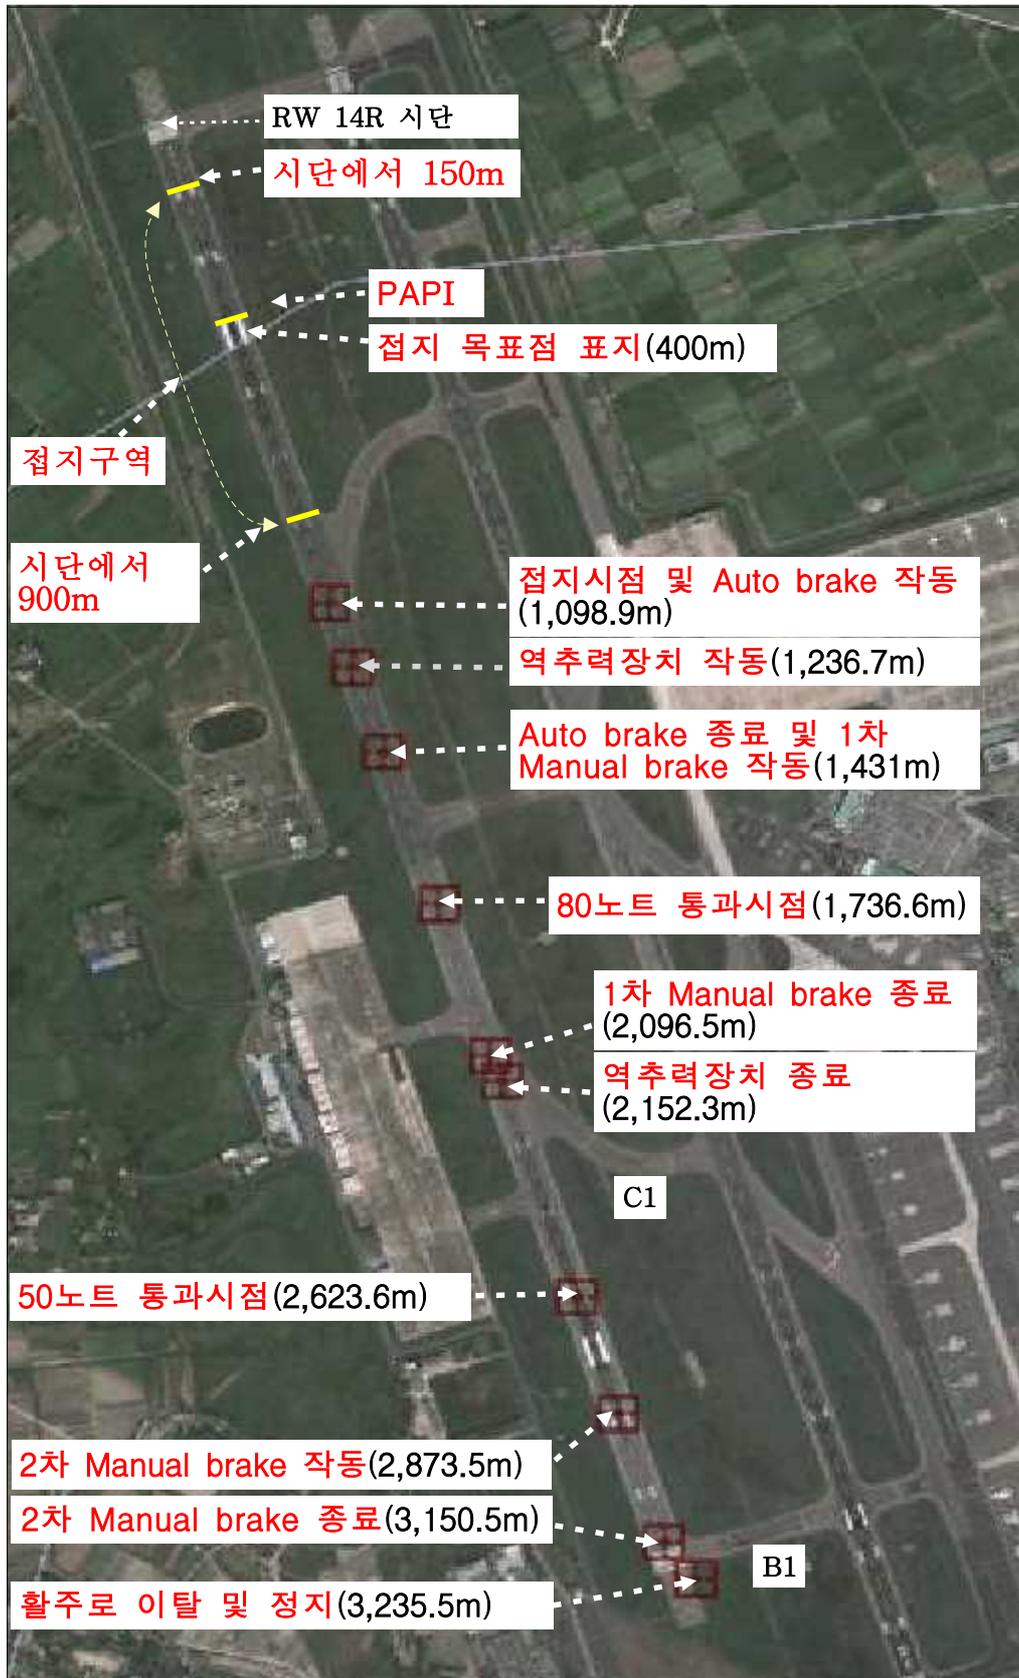
[그림 11] 착륙 중 감속시스템 작동 위치도

HL7780이 활주로에 접지할 때 낮고 길게 속도 133.5노트로 접지하였으며, 접지지점³⁷⁾은 활주로 시단으로부터 1,098.9m이었는데 이는 접지목표점 보다 698.9m, 접지구역으로부터 198.9m을 지난 위치로 나타났으며, 이는 접지 후 감속시스템을 정상적으로 접지한 것보다 약 700m 늦게 사용하게 됨으로써 착륙거리가 그만큼 늘어난 효과를 가져왔던 것으로 분석된다.
